Istraga zrakoplovnih nesreća uzrokovanih greškama u održavanju zrakoplova

Master's thesis / Diplomski rad

Sveučilište u Zagrebu
Fakultet prometnih znanosti

**ISTRAGA ZRAKOPLOVNIH NESREĆA UZROKOVANIH
GREŠKAMA U ODRŽAVANJU ZRAKOPLOVA
INVESTIGATION OF AIRCRAFT ACCIDENTS CAUSED BY
AIRCRAFT MAINTENANCE ERRORS**

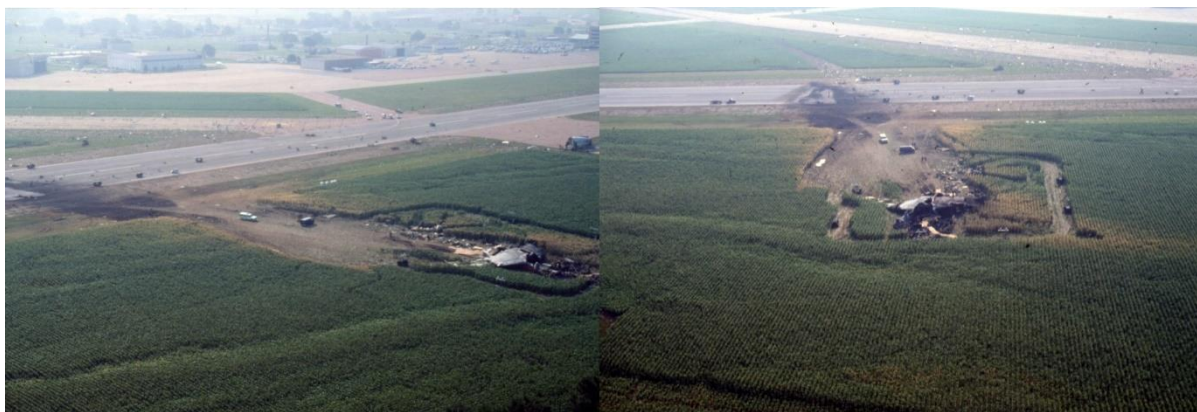
Slika 18. Mjesto pada i putanja kretanja zrakoplova DC-10

Glatke oscilacije u nagibu i okretanju nastavile su se sve do neposredno prije dodira s uzletno-sletnom stazom. Kapetan je izjavio da se oko 30 metara iznad tla nos i desno krilo zrakoplova počinju naginjati sve više saginjati prema tlu. Kapetan zrakoplova nastavio je manipulirati prigušivačima motora jedan i tri sve dok zrakoplov nije dodirnuo tlo. Zrakoplov je dotaknuo prag malo lijevo od središnje linije na pisti 22 u 16:00. Šesnaest sekundi kasnije se srušio i počeo klizati izvan uzletno-sletne staze, te se zaustavio nekoliko desetaka metara dalje od staze. Zrakoplov je prilikom udarca u uzletno-sletnu stazu stvorio udubinu od 45 centimetara, a tome je zaslužan završni fugoid i repni vjetar koji su prouzročili da zrakoplov udari u tlo brzinom od približno 400 km/h [32]. Na slici 18 prikazano je mjesto pada zrakoplova DC-10 i putanja kojom se zrakoplov kretao sve dok se nije u potpunosti zaustavio.

Vrh desnog krila zrakoplova, desni glavni stajni trap i motor tri udarili su u tlo gotovo istovremeno. Rep i vrh desnog krila zrakoplova su se odlomili, što je uzrokovalo izlivanje goriva po putanji kojom je zrakoplov klizao. Bez težine na stabilizatoru, stražnji dio aviona se podigao što je uzrokovalo da nos zrakoplova odskoči tri puta. Na nekoliko sekundi avion se podigao od tla i udario natrag u tlo, što je rezultiralo tome da se odjeljak kokpita odvoji od trupa [32].

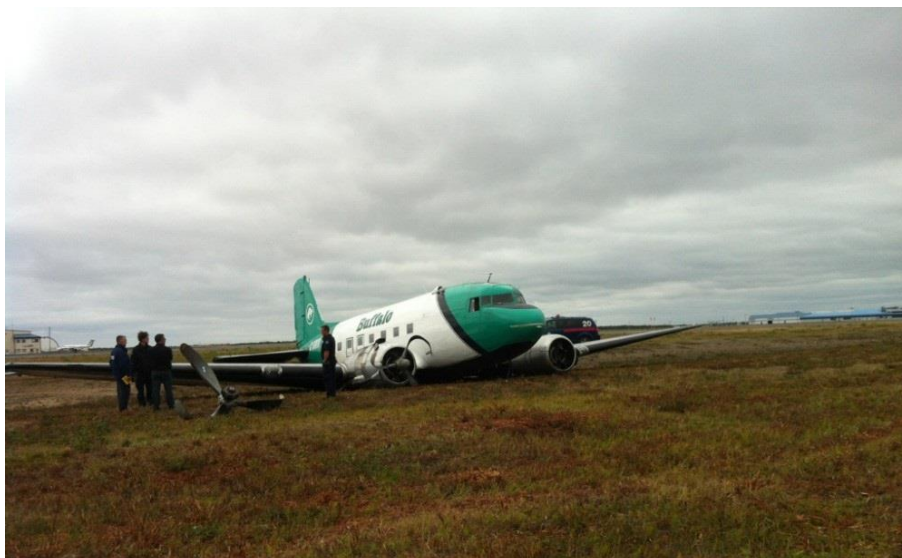
Slika 28. Mjesto pada zrakoplova DC-3C

Nakon što se zrakoplov u potpunosti zaustavio, stjuardesa je pokrenula evakuaciju 21 putnika kroz lijeva stražnja vrata. Kada su svi putnici i posada bili sigurno evakuirani, vatrogasci su poprskali zrakoplov pjenom koja usporava širenje vatre. Posada i putnici, od kojih nitko nije bio ozlijeđen, ostali su na mjestu pod nadzorom vatrogasne službe i medicinskog osoblja oko 60 minuta. Nakon toga prevezeni su natrag u zgradu terminala Buffalo Airways-a [36]. Na slici 28 prikazano je mjesto pada zrakoplova DC-3C.
