Utjecaj dinamičkog ispitivanja retrorefleksije oznaka na kolniku na njihovu kvalitetu

Master's thesis / Diplomski rad

UTJECAJ DINAMIČKOG ISPITIVANJA
RETROREFLEKSIJE OZNAKA NA
KOLNIKU NA NJIHOVU KVALITETU

**THE INFLUENCE OF DYNAMIC
TESTING OF RETROREFLECTION OF
ROAD MARKINGS IN REGARDS TO
THEIR QUALITY**

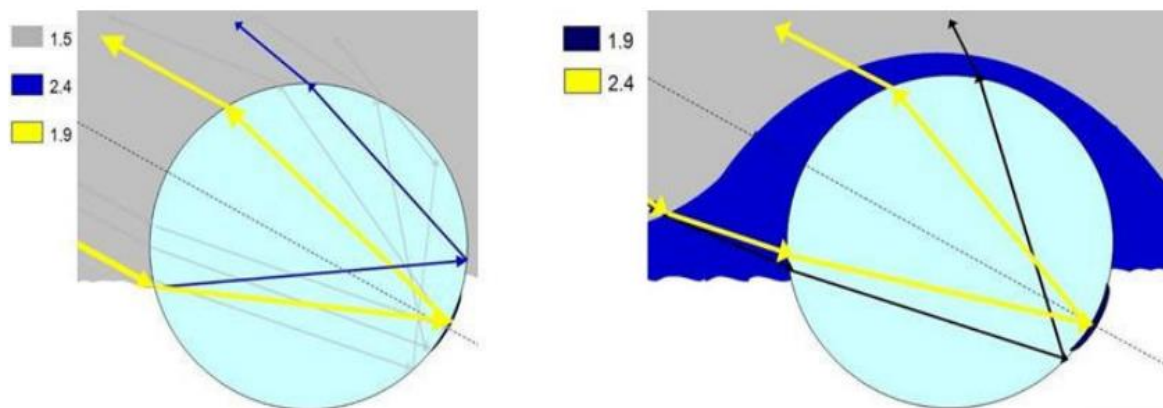
Slika 12. Slika loma u suhim i mokrim uvjetima [2]

Perle klase A izrađene su od recikliranog drobljenog prozorskog stakla, a perle klase B i C izrađene su od čistog stakla. U suhim uvjetima najveća se optička učinkovitost postiže indeksom loma koji iznosi 1,9 dok u mokrim i kišnim uvjetima, staklene perle većeg indeksa loma vraćaju više svjetlosti nazad prema izvoru. Obzirom na to, za optimalnu učinkovitost potrebna je kombinacija perli različitih indeksa loma kako bi se osigurala što veća snaga retrorefleksije pri svim uvjetima [2]

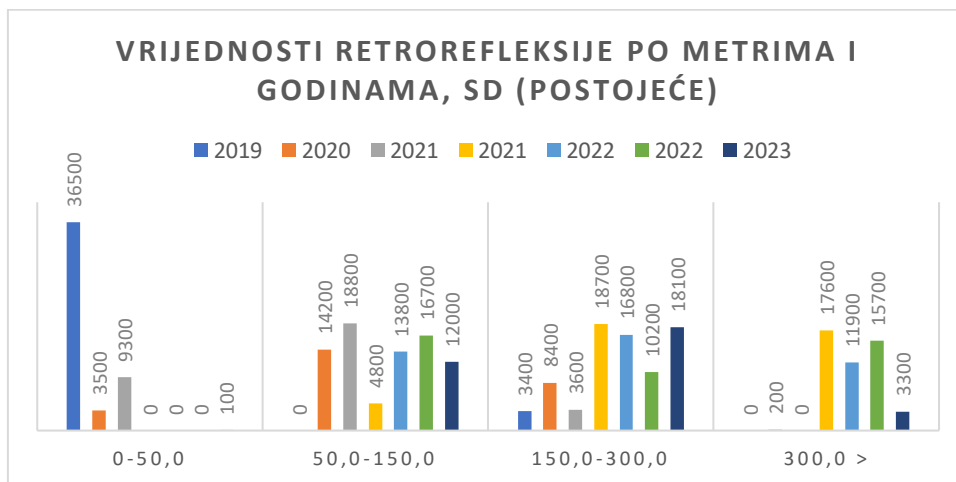
Grafikon 1. Vrijednosti retrorefleksije postojeće srednje desne trake na A1, TJ Perušić po metrima i godinama [izradio autor]

mjerena je 2019. godine kada većina dužine linije, čak 72,8 % dužine, ne zadovoljava propisani minimum za obnovljene oznake tipa 2 (>300 mcd/lx/m²). Osim tog ispitivanja, niti jedna prosječna vrijednost do drugog ispitivanja 2021. godine nije zadovoljavala propisani minimum razine retrorefleksije (grafikon 2.), dok su od drugog ispitivanja 2021. godine prosječne vrijednosti počele zadovoljavati propisani minimum (grafikon 3.).

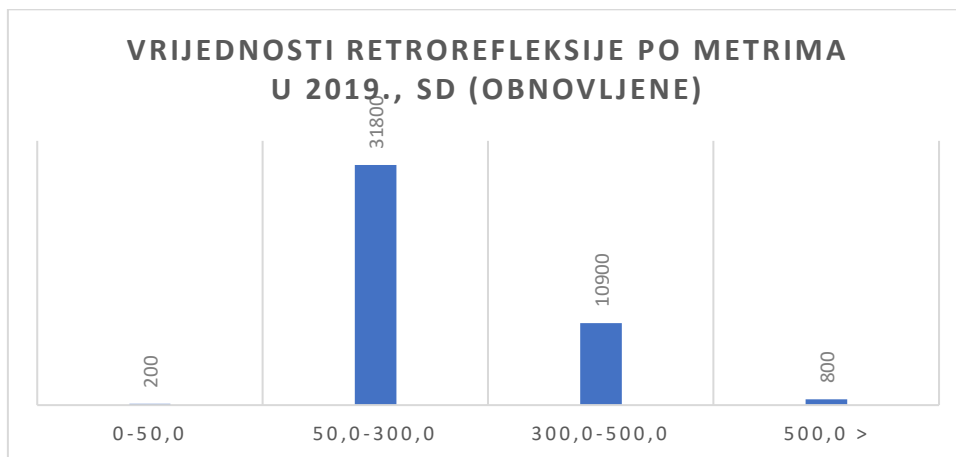
Grafikon 2. Vrijednosti retrorefleksije obnovljene srednje desne trake na A1, TJ Perušić po metrima 2019. godine [izradio autor]

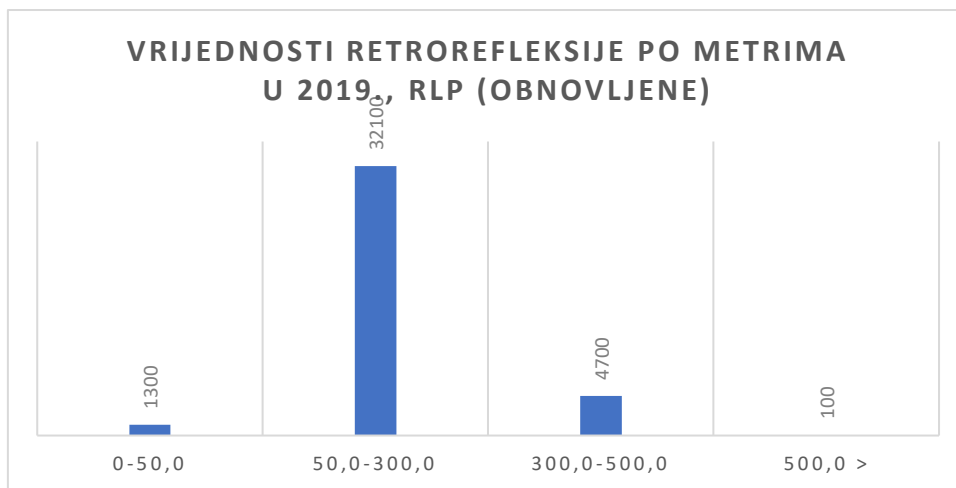
Grafikon 14. Vrijednosti retrorefleksije obnovljene rubne lijeve pretjecajne trake na A1, TJ Split po metrima 2019. godine [izradio autor]
