**PRIMJENA PROTUKLIZNIH CESTOVNIH PODLOGA ZA
POVEĆANJE SIGURNOSTI CESTOVNOG PROMETA**

DIPLOMSKI RAD

Zagreb, 2024.

**APPLICATION OF NON-SLIP ROAD SURFACES TO INCREASE ROAD
SAFETY**

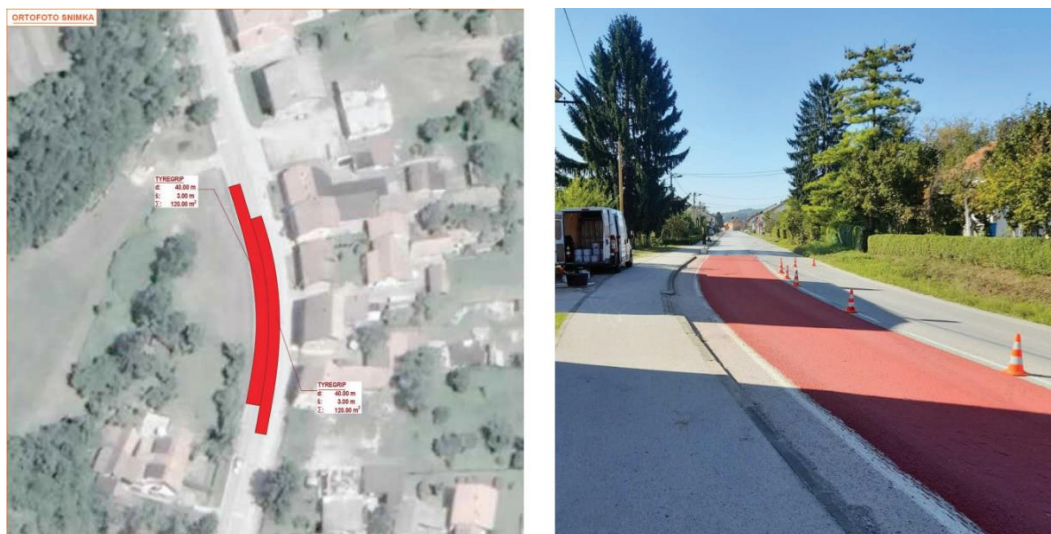
Slika 2. Ortofoto snimka i stvarni prikaz implementirane specijalizirane protuklizne Tyregrip podloge u području horizontalnog zavoja u Ulici Mostanje u Karlovcu

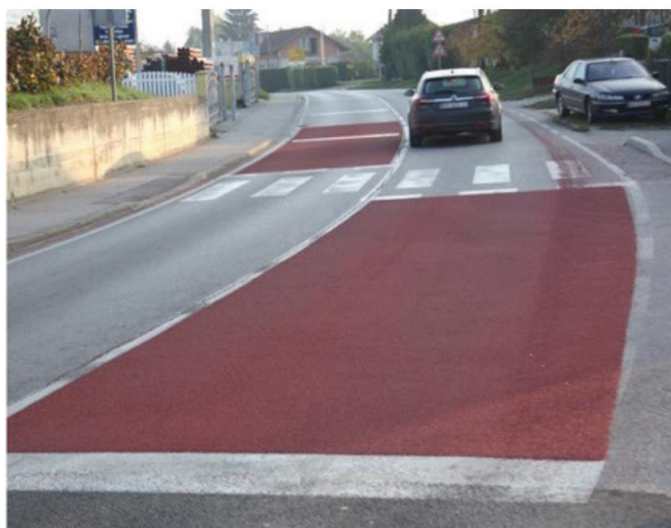
Slika 3. Prikaz implementirane specijalizirane protuklizne Tyregrip podloge u području pješačkog prijelaza u Pavlovcu Zabočkom

Značajna primjena Tyregrip podloge vidljiva je na cestama u Krapinsko-zagorskoj županiji, gdje je Županija inicirala postavljanje i implementaciju navedenih podloga, uz kombinaciju znakova za ograničenje brzine i bijelih poprečnih optičkih crta upozorenja. Naime, inicijativa za primjenu navedenih sigurnosnih intervencija bila je nužna zbog sve većeg broja zabilježenih prekoračenja brzina koje su prepoznate kao ozbiljan sigurnosni problem. Većina Tyregrip podloga u ovoj županiji izvedena je u području pješačkih prijelaza s primjenom crvenog pigmenta, kao što je to prikazano sljedećom slikom (Slika 3).

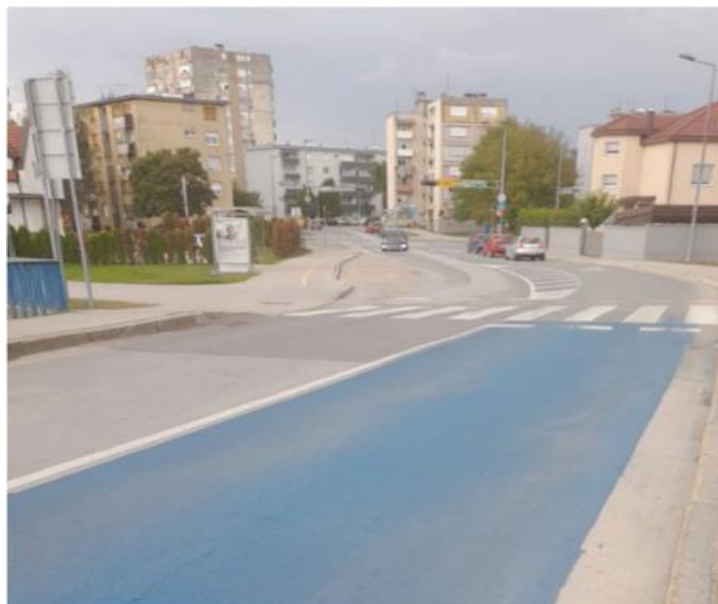
Slika 4. Prikaz implementacije specijalizirane protuklizne Tyregrip podloge na mostu u Ulici 13. srpnja u Karlovcu

Primjer implementacije Tyregrip podloge na cestovnom objektu, odnosno mostu nalazi se u Karlovcu. Slika 4 prikazuje izvedenu specijaliziranu protukliznu podlogu na Mostu Gromava u Karlovcu, ispred pješačkog prijelaza. Navedena lokacija smatrala se posebno opasnom za pješake zbog česte pojave poledice na mostu tijekom zimskih uvjeta koja je rezultirala čestim proklizavanjem vozila. Kako bi se navedeno spriječilo, izvedena je Tyregrip podloga s plavim pigmentom koji ima funkciju slanja vizualne poruke vozačima na potencijalnu opasnost od poledice [17].

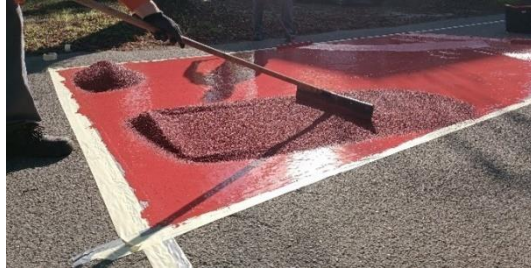
III

- nanos smjese s pigmentom
- nanos boksitnog agregata

Najbitniji postupak je priprema površine gdje je bitno da ona bude čista i suha prije prelaska na idući korak. Nakon toga aplicira se netom prije pripremljena smjesa dvokomponentne epoksidne smole s pigmentom te se na izlivenu smjesu istresa separirani kalcinirani boksitni agregat. Nakon potrebnog sušenja i stezanja četkama se uklanja višak agregata i podloga je spremna za korištenje.

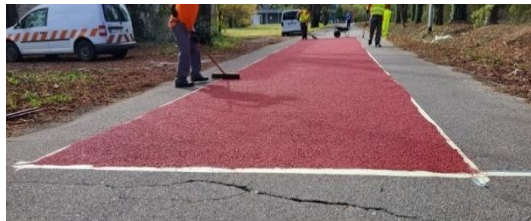
IV

- uklanjanje viška boksitnog agregata
- uklanjanje oznaka

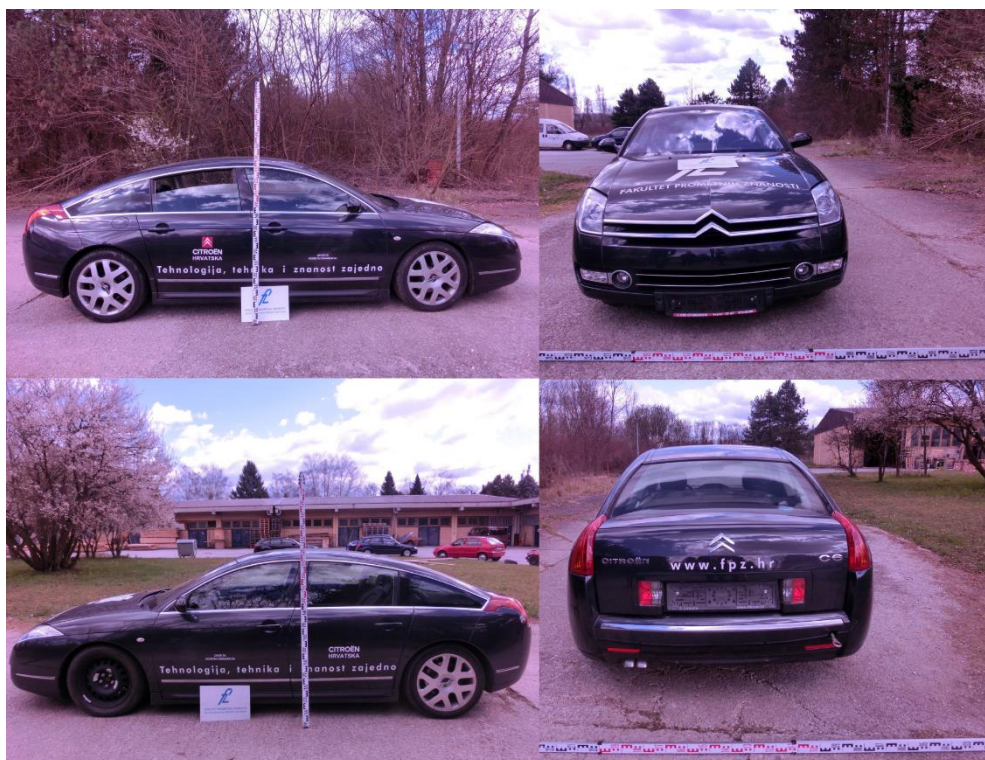
Slika 7. Osobno vozilo korišteno u istraživanju

Citroen C6 2.7 V6, Dizel osobno je vozilo koje je korišteno pri provedbi ovog istraživanja, pri svim vremenskim uvjetima i prikazano je sljedećom slikom (Slika 7). Specifikacije predmetnog vozila dane su sljedećom tablicom (Tablica 2).

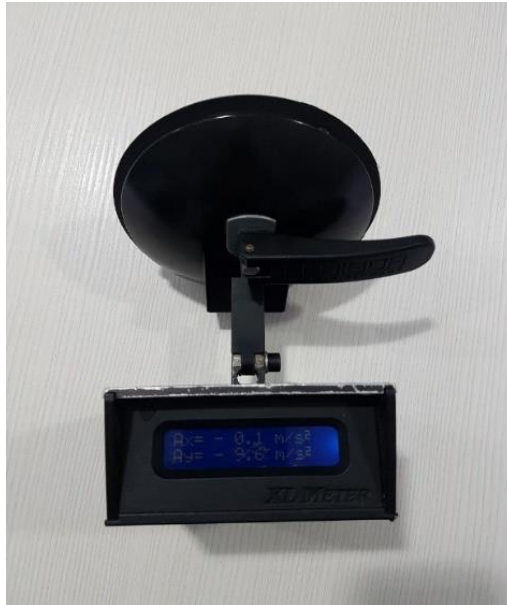
Slika 8. XL Meter™ Pro uređaj

Kućišta upravljačke jedinice sastoji se od alfanumeričkog LCD zaslona i tri tipke za upravljanje uređajem. Zglobna ruka omogućuje kalibraciju uređaja nakon postavljanja na vjetrobransko staklo vozila pomoću vakuumske posude. Upravljanje uređaja temelji se na tri tipke, gdje je crna tipka namijenjena uključivanju, odnosno isključivanju uređaja i podešavanju svjetline zaslona, zelena omogućuje prijelaz iz načina kalibracije u način prikaza, služi za zaustavljanje mjerenja i prelazak na sljedeće mjerenje, dok crvena tipka služi pokretanju mjerenja [22].

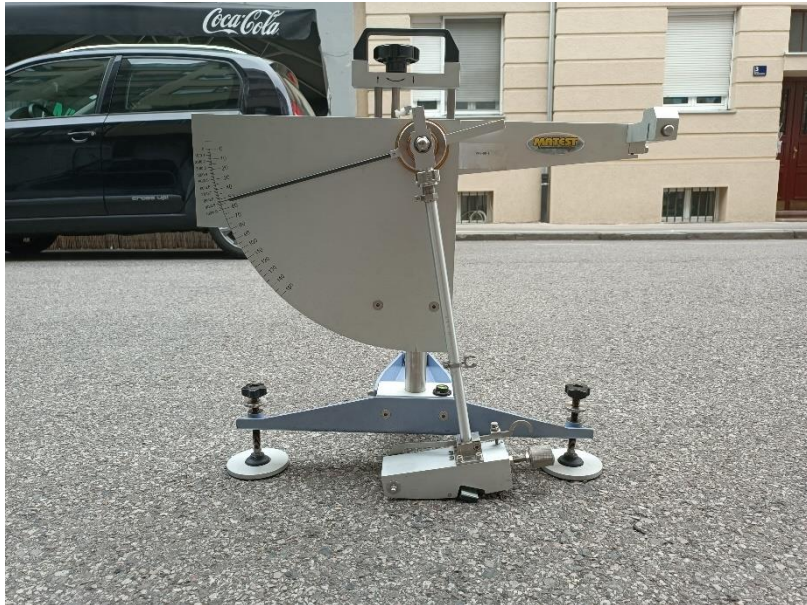
Slika 9. Matest A113 uređaj

Matest A113 je uređaj za mjerenje otpornosti na klizanje površine. Rad samog uređaja opisan je europskom normom HRN EN 13036-4 te je njome definirano kako se otpornost na klizanje iskazuje u SRT mjernim jedinicama. Matest A113 uređaj prikazan je sljedećom slikom (Slika 9), a sastoji se od ukupno 28 dijelova, od kojih su osnovni: klatno s gumenim klizačem, skala u SRT mjernim jedinicama, igla koja prikazuje vrijednosti na skali te tri uporišta samog uređaja. Otpor na klizanje mjeri se s pomoću klizača koji je montiran na kraju kraka klatna, a očitava se s pomoću mjerne igle na mjernoj skali [23].

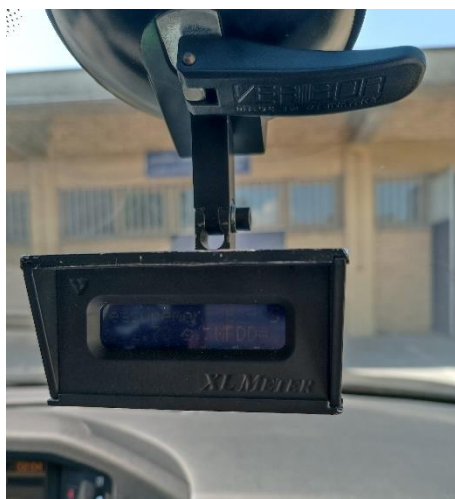
Slika 10. Pozicija XL MeterTM pro uređaja u vozilu Citroen C6 tijekom provedbe istraživanja

Istraživanje se temeljilo na dva ispitivanja primjenom dva uređaja. Prvim dijelom istraživanja obuhvaćeno je ispitivanje usporenja, vremena i puta kočenja pri rasponu brzina od 30 do 60 km/h na suvremenom kolničkom asfaltnom zastoru i na specijaliziranoj protukliznoj Tyregrip podlozi pri suhim, kišnim i snježnim vremenskim uvjetima. Navedeni parametri bilježeni su s pomoću XL Meter™ Pro uređaja koji je za vrijeme provođenja ispitivanja bio smješten u predmetnom vozilu marke Citroen C6, na način prikazan na sljedećoj slici (Slika 10). Dobiveni podaci bilježili su se na ispitni obrazac prikazan kao prilog 1.

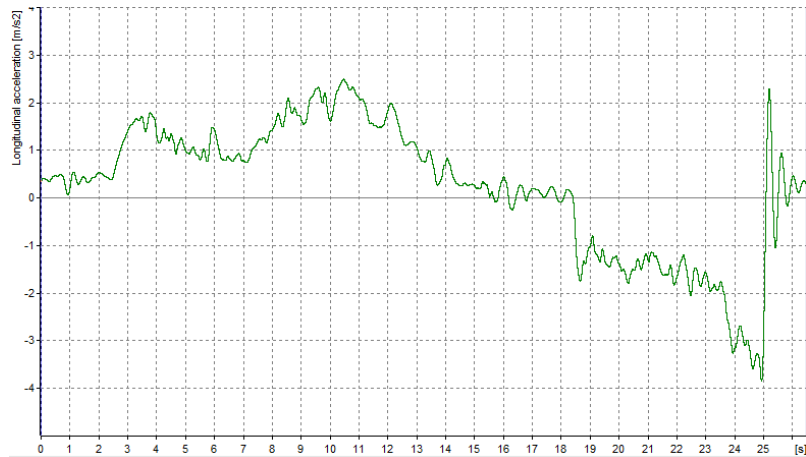
Slika 14. Prikaz longitudinalne akceleracije pri brzini od 50 km/h na suvremenom kolničkom asfaltnom zastoru u snježnim vremenskim uvjetima

Testiranje br.	Brzina kretanja vozila (V) [km/h]	Usporenje (a) [m/s^2]	Trajanje kočenja (t) [s]	Put kočenja (s) [m]
1.	51,57	2,26	6,16	48,31
	52,36	2,06	6,81	47,91
	49,15	2,08	6,10	40,81
Prosječna vrijednost	51,03	2,13	6,36	45,68

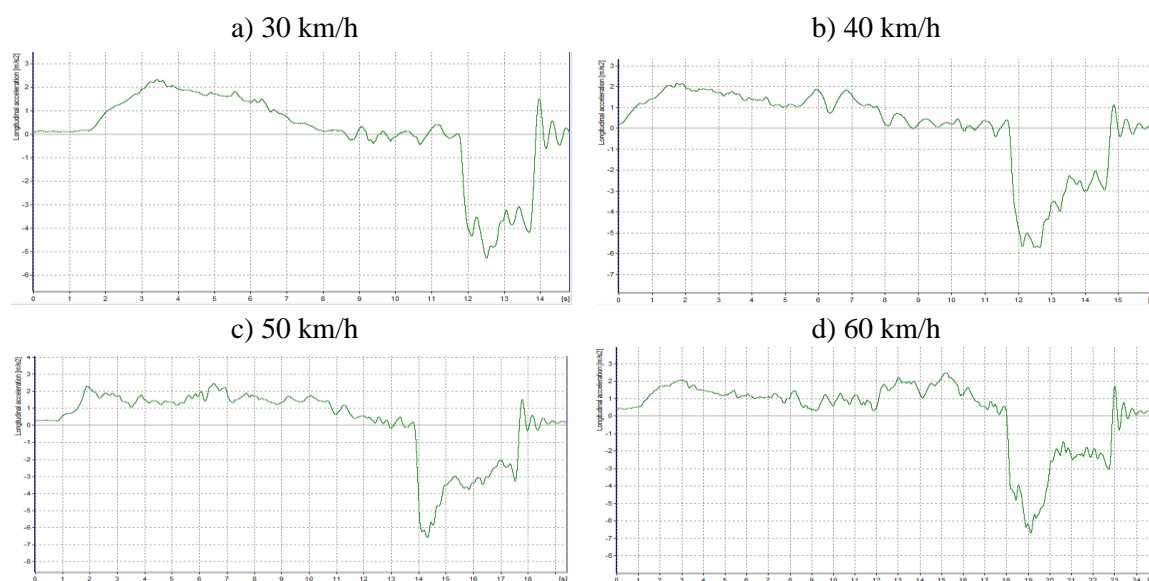
Slika 17. Prikaz longitudinalne akceleracije na specijaliziranoj protukliznoj Tyregrip podlozi u snježnim vremenskim uvjetima

Slika 17 odnosi se na prikaz grafikona longitudinalne akceleracije tijekom ispitivanja. Grafikonima je bilježeno vrijeme od početka ubrzanja vozila pa do njegovog potpunog zaustavljanja, a odnosi se na kretanje vozila pri posljednjoj brzini kretanja vozila u svakom od testiranja. Negativna područja grafikona odnose se na deceleraciju, odnosno vrijeme koje je prošlo od djelovanja na papučicu radne kočnice do potpunog zaustavljanja vozila, odnosno na trajanje kočenja.

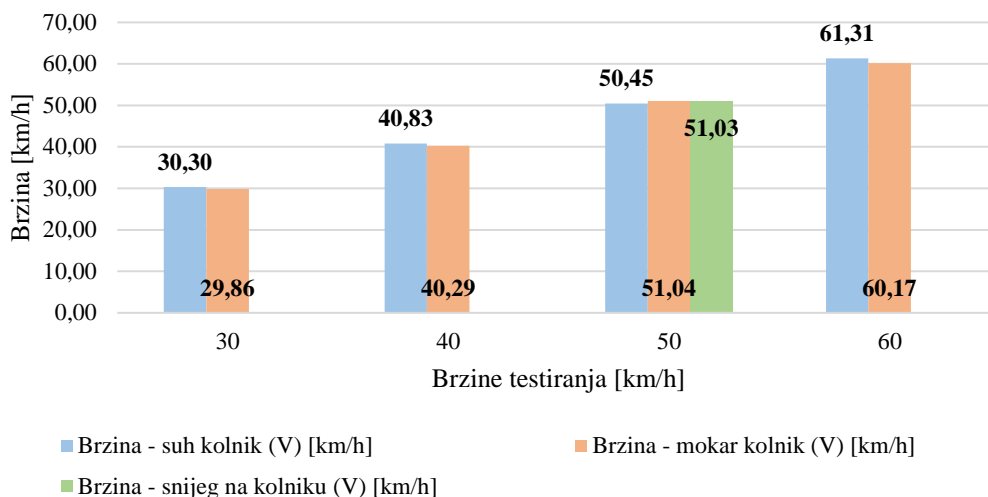
Grafikon 2. Usporedba prosječne brzine tijekom ispitivanja na suvremenom kolničkom asfaltnom zastoru pri utjecaju različitih vremenskih uvjeta

Grafikon 2 prikazuje usporedbu prosječnih vrijednosti brzina tijekom provedenog istraživanja na suvremenom kolničkom asfaltnom zastoru pri različitim vremenskim uvjetima. Vidljivo je kako tijekom ispitivanja pri različitim vremenskim uvjetima nema značajne oscilacije između brzina te se zaključilo kako usporedba brzina pruža reprezentativnost ostalih analiziranih parametara tijekom provedbe istraživanja.

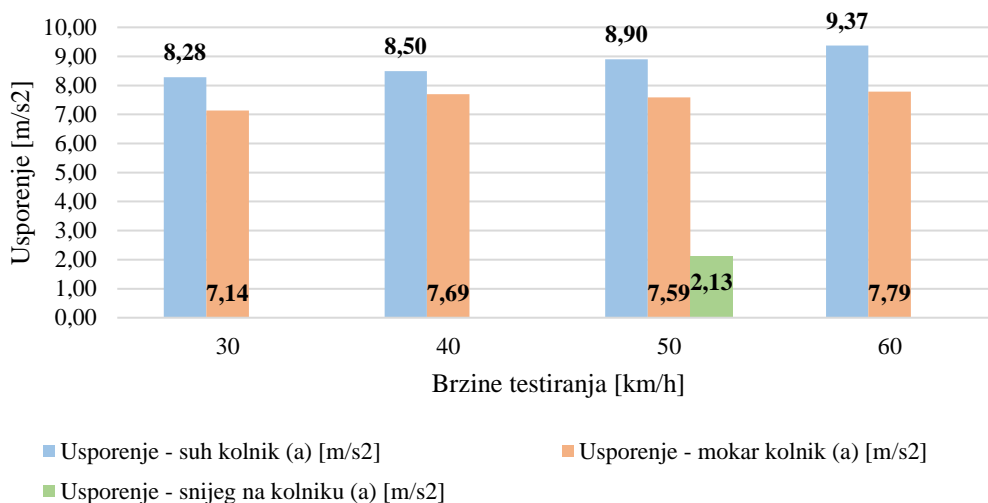
Grafikon 3. Usporedba prosječnog usporenja tijekom ispitivanja na suvremenom kolničkom asfaltnom zastoru pri utjecaju različitih vremenskih uvjeta

Usporedba prosječne vrijednosti usporenja tijekom provedenog istraživanja na suvremenom kolničkom asfaltnom zastoru pri različitim vremenskim uvjetima prikazana je sljedećim grafikonom (Grafikon 3). Prosječno usporenje vozila na mokroj asfaltnoj podlozi manje je nego što je to u suhim uvjetima, što je i bilo za očekivati jer je tijekom mokrih uvjeta prijanjanje pneumatika uz podlogu manje. Prosječno je usporenje na suhom kolničkom asfaltnom zastoru veće za 47 % u odnosu na istu podlogu u kišnim uvjetima. Usporenje kod asfaltne podloge u snježnim uvjetima je najmanje zbog snježnog sloja koji se nalazio između pneumatika i podloge, iznosilo je $2,13 \text{ m/s}^2$, što je za 95 % manje u usporedbi iste podloge u suhim uvjetima, odnosno 93 % manje u kišnim uvjetima na istoj podlozi.

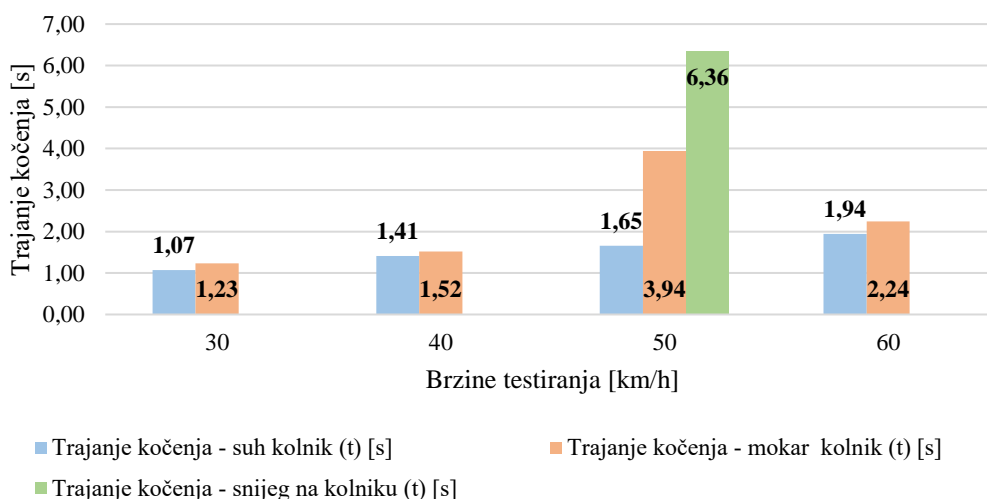
Grafikon 4. Usporedba prosječnog trajanja kočenja tijekom ispitivanja na suvremenom kolničkom asfaltnom zastoru pri utjecaju različitih vremenskih uvjeta

Trajanje kočenja u obrnuto proporcionalnom je odnosu s usporenjem vozila, što je i vidljivo iz sljedećeg grafikona te je ono u prosjeku dulje za 32 % na mokroj suvremenoj kolničkoj asfaltnoj podlozi, u odnosu na suhe uvjeta (Grafikon 4). Značajna razlika između kišnih i suhih uvjeta zabilježena je tijekom trećeg testiranja pri brzini od 50 km/h, gdje je trajanje kočenja u kišnim uvjetima dulje za 2,3 s u odnosu na suhe uvjete. Nadalje, kod iste brzine ističe se i trajanje kočenja u snježnim uvjetima koje je najdulje zabilježeno i iznosilo je 6,36 s, što je za 2,4 s dulje u odnosu na kišne uvjeta, odnosno za 4,7 s u odnosu na suhe uvjete pri istoj brzini.

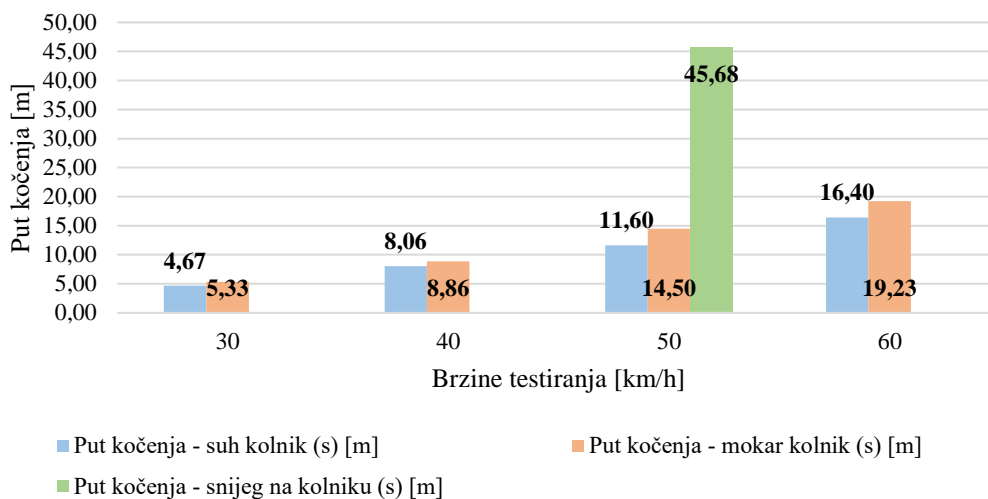
Grafikon 5. Usporedba prosječne duljine puta kočenja tijekom ispitivanja na suvremenom kolničkom asfaltnom zastoru pri utjecaju različitih vremenskih uvjeta

Na temelju prosječnih podataka o putu kočenja na suvremenom kolničkom asfaltnom zastoru, zaključilo se kako je put kočenja na mokroj asfaltnoj podlozi dulji nego što je to u suhim uvjetima i to prosječno za 14 %. Nadalje, usporedbom je vidljivo kako je tijekom snježnih uvjeta put kočenja najdulji, a razlog toga upravo je snježni sloj koji se nalazio između pneumatika i podloge tijekom testiranja te se time značajno smanjuje prianjanje između ta dva segmenta. U odnosu na istu brzinu testiranja u mokrim uvjetima, put kočenja je kraći za gotovo 31 m, odnosno u usporedbi sa suhim uvjetima, za gotovo 35 m, što je i vidljivo na sljedećem grafikonu (Grafikon 5).

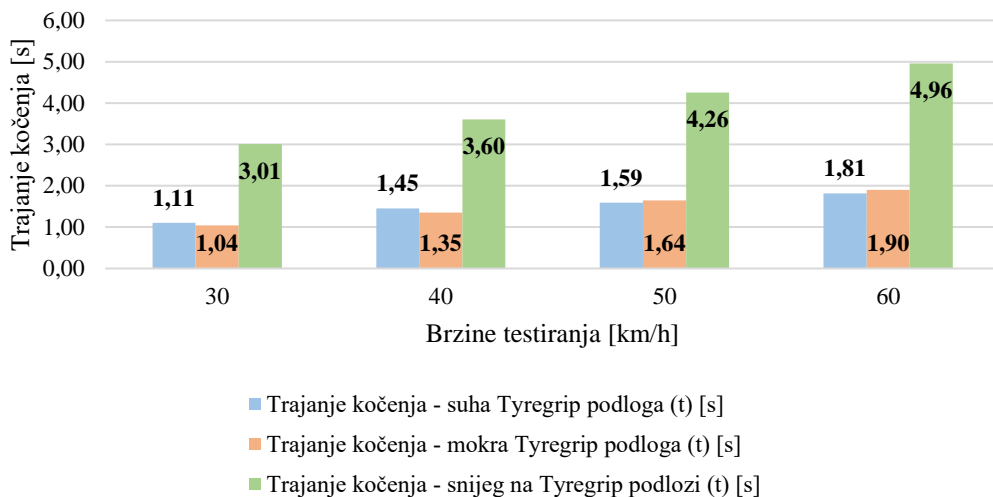
Grafikon 8. Usporedba prosječnog trajanja kočenja tijekom ispitivanja na specijaliziranoj protukliznoj Tyregrip podlozi pri utjecaju različitih vremenskih uvjeta

Trajanje kočenja u suhim i kišnim uvjetima na Tyregrip podlozi približno je jednako, a posebno se ističe trajanje kočenja prilikom snježnih uvjeta koje je prosječno tri puta veće od onog u suhim ili kišnim uvjetima (Grafikon 8).

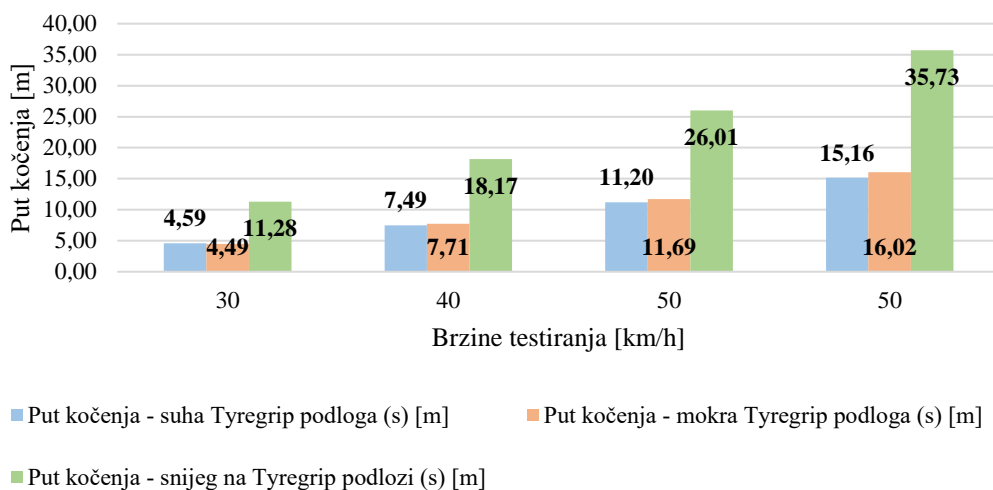
Grafikon 9. Usporedba prosječne duljine puta kočenja tijekom ispitivanja na specijaliziranoj protukliznoj Tyregrip podlozi pri utjecaju različitih vremenskih uvjeta

Na temelju prosječnih podataka prikazanih sljedećim grafikonom zaključilo se kako je put kočenja u kišnim uvjetima duži za oko 4 % u odnosu na rezultate na istoj podlozi u suhim uvjetima (Grafikon 9). Put kočenja tijekom snježnih uvjeta značajno je veći u odnosu na ostale vremenske uvjete i to gotovo dvostruko.

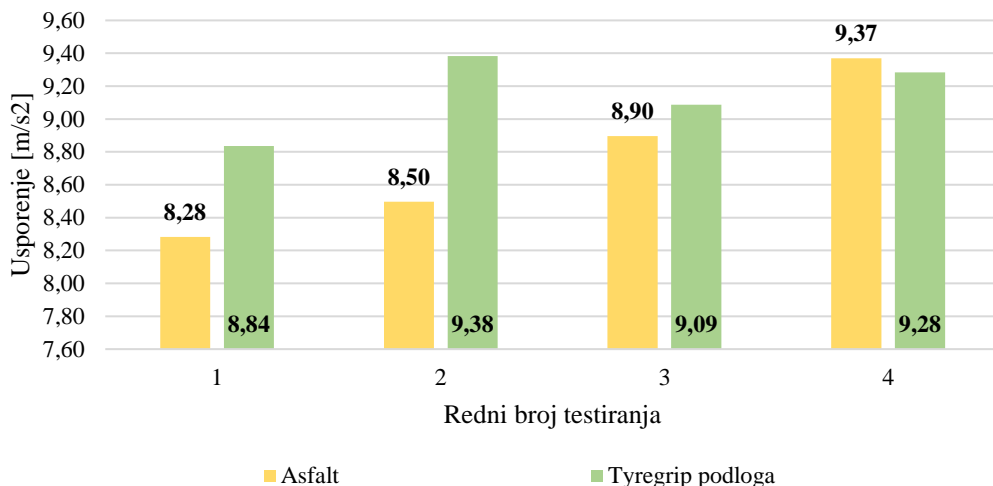
Grafikon 10. Usporedba prosječnog iznosa usporenja na suvremenom kolničkom asfaltnom zastoru i na specijaliziranoj protukliznoj Tyregrip podlozi tijekom suhih vremenskih uvjeta

Grafikon 10 prikazuje usporedbu prosječne vrijednosti usporenja na suvremenom kolničkom asfaltnom zastoru s usporenjem na specijaliziranoj protukliznoj Tyregrip podlozi tijekom suhih vremenskih uvjeta. Iz grafikona je vidljivo kako je pri brzinama od 30 do 60 km/h usporenje na Tyregrip podlozi značajno veće nego što je to na asfaltnom kolničkom zastoru. Naime, makrotekstura Tyregrip podloge veća je nego kod asfaltnog zastora te je i prianjanje pneumatika i podloge veće što uvjetuje iznos usporenja vozila. Uzimajući u obzir prosječne vrijednosti usporenja pri brzinama od 30 do 60 km/h na obje podloge, zaključuje se kako je iznos usporenja veći na Tyregrip podlozi i to prosječno za oko 4 %, u odnosu na suvremeni kolnički asfaltni zastor. Veća makrotekstura podloge u odnosu na asfaltni zastor pozitivan je aspekt primjene Tyregrip podloge koja svojim djelovanjem direktno utječe na povećanje sigurnosti u prometu.

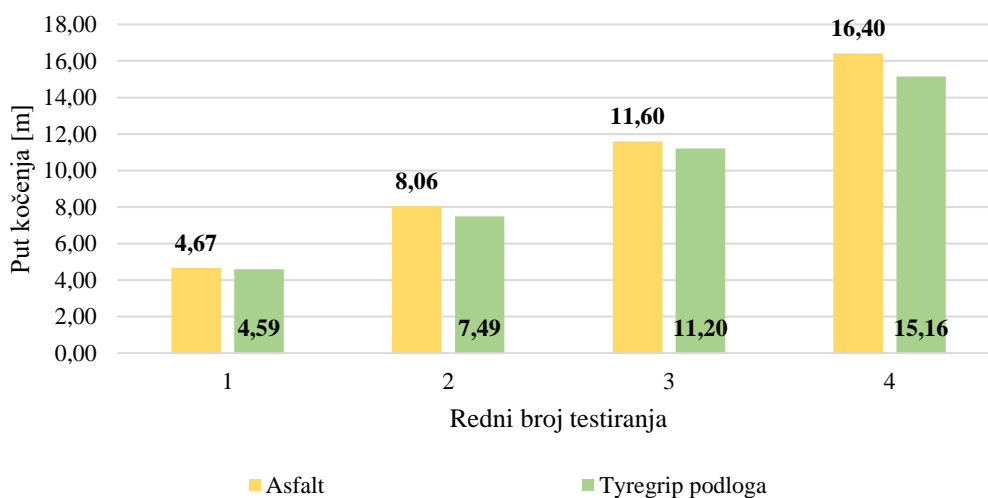
Grafikon 12. Usporedba prosječne duljine puta kočenja na suvremenom kolničkom asfaltnom zastoru i na specijaliziranoj protukliznoj Tyregrip podlozi tijekom suhih vremenskih uvjeta

prethodno konstatirane činjenice kod trajanje kočenja. Duljina puta kočenja na Tyregrip podlozi u prosjeku je za oko 6 % kraća u odnosu na duljinu puta kočenja na asfaltnoj podlozi pri istim uvjetima.

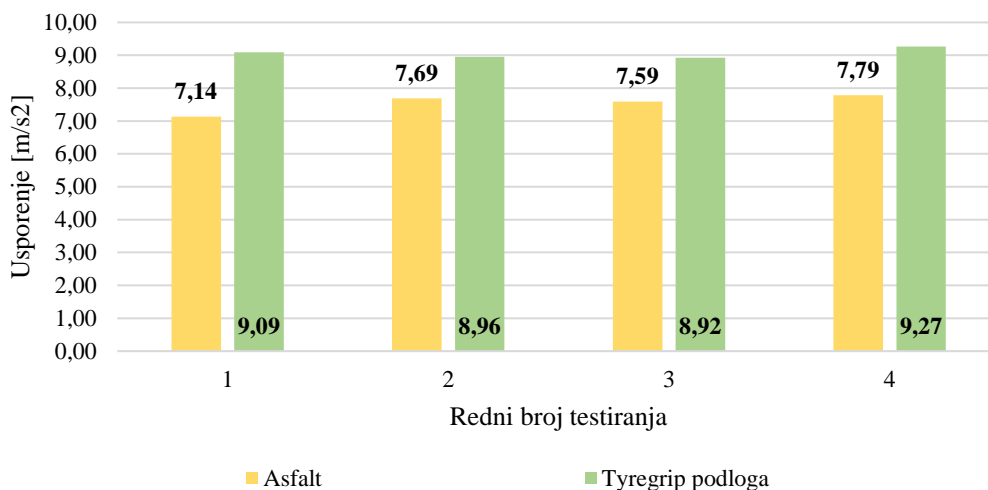
Grafikon 13. Usporedba prosječnog iznosa usporenja na suvremenom kolničkom asfaltnom zastoru i na specijaliziranoj protukliznoj Tyregrip podlozi tijekom kišnih vremenskih uvjeta

Grafikon 13 predstavlja usporedbu prosječnog iznosa usporenja osobnog vozila u kišnim vremenskim uvjetima na suvremenom kolničkom asfaltnom zastoru u odnosu na specijaliziranu protukliznu Tyregrip podlogu. Na temelju prikazanih podataka vidljivo je kako je usporenje na Tyregrip podlozi značajno veće u odnosu na usporenje na asfaltnom kolničkom zastoru za prosječno oko 17 %. Razlika u usporenjima na različitim podlogama posljedica je različite makroteksture pojedine podloge, koja je značajno veća na Tyregrip podlozi. Naime, uz povećanje prljanjanja između podloge i pneumatika vozila, veća makrotekstura materijala omogućuje i bolju odvodnju oborinskih voda s podloge te prilikom kočenja pneumatika vozila dolazi do boljeg kontakta s podlogom.

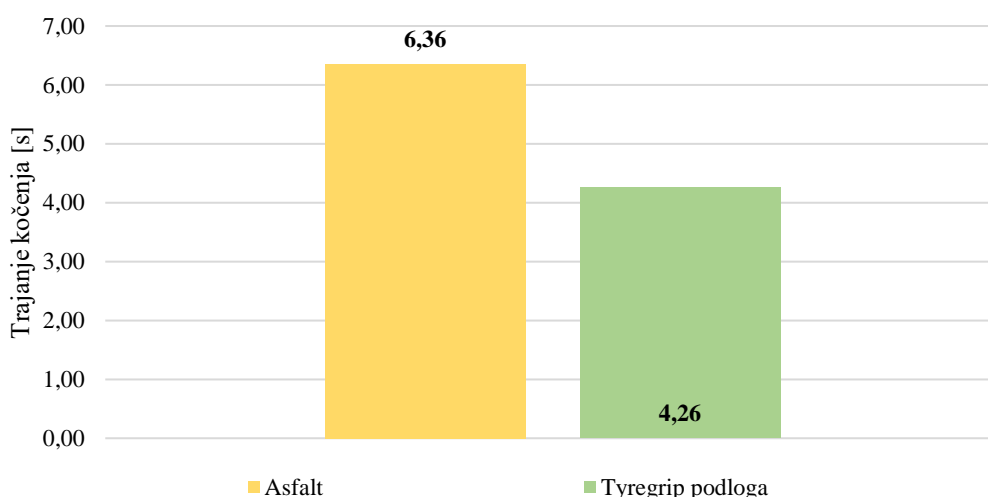
Grafikon 17. Usporedba prosječnog trajanja kočenja na suvremenom kolničkom asfaltnom zastoru i na specijaliziranoj protukliznoj Tyregrip podlozi tijekom snježnih vremenskih uvjeta

Sljedećim grafikonom prikazana je usporedba prosječnog trajanja kočenja na suvremenom kolničkom asfaltnom zastoru i na specijaliziranoj protukliznoj Tyregrip podlozi u snježnim uvjetima (Grafikon 17). Usporedbom je vidljiva značajna razlika u trajanju kočenja pri istoj brzini kretanja i istim vremenskim uvjetima. Naime, trajanje kočenja na Tyregrip podlozi kraće je za gotovo dvije sekunde, odnosno predmetno se vozilo, pri istim vremenskim uvjetima, prije zaustavilo. Kao i kod usporenja, makrotekstura specijalizirane protuklizne podloge je, bez obzira na snježni sloj, pridonijela bržem zaustavljanju vozila u odnosu na asfaltnu podlogu.

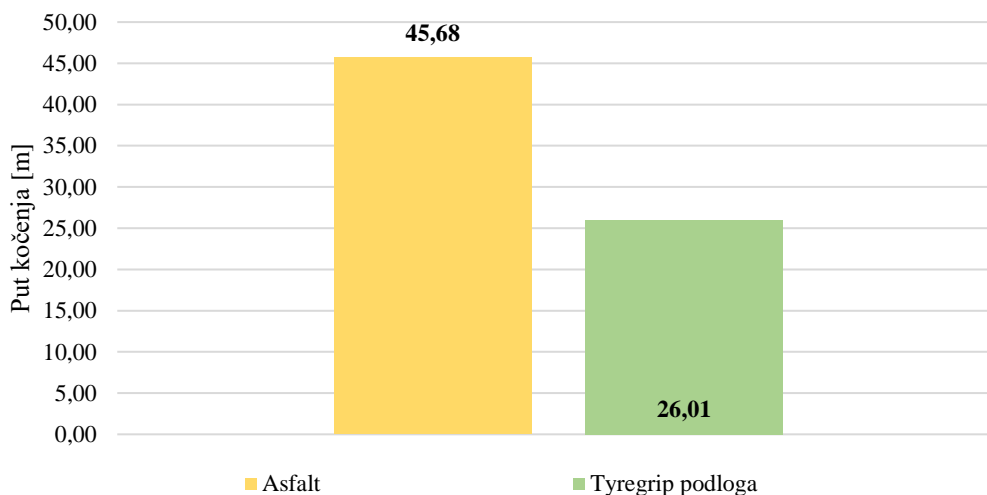
Grafikon 18. Usporedba prosječne duljine puta kočenja na suvremenom kolničkom asfaltnom zastoru i na specijaliziranoj protukliznoj Tyregrip podlozi tijekom snježnih vremenskih uvjeta

puta kočenja pri brzini od 50 km/h na asfaltnoj podlozi gotovo 20 metara dulja nego što je to na Tyregrip podlozi.
