Analiza otkaza sustava za pokretanje zrakoplovnog klipnog motora Rotax 912

Undergraduate thesis / Završni rad

**ANALIZA OTKAZA SUSTAVA ZA
POKRETANJE ZRAKOPLOVNOG KLIPNOG
MOTORA ROTAX 912**

ANALIZA OTKAZA SUSTAVA ZA POKRETANJE ZRAKOPLOVNOG KLIPNOG MOTORA ROTAX 912 STARTING SYSTEM FAILURE OF AIRCRAFT'S PISTON ENGINE ROTAX 912 - A CASE STUDY

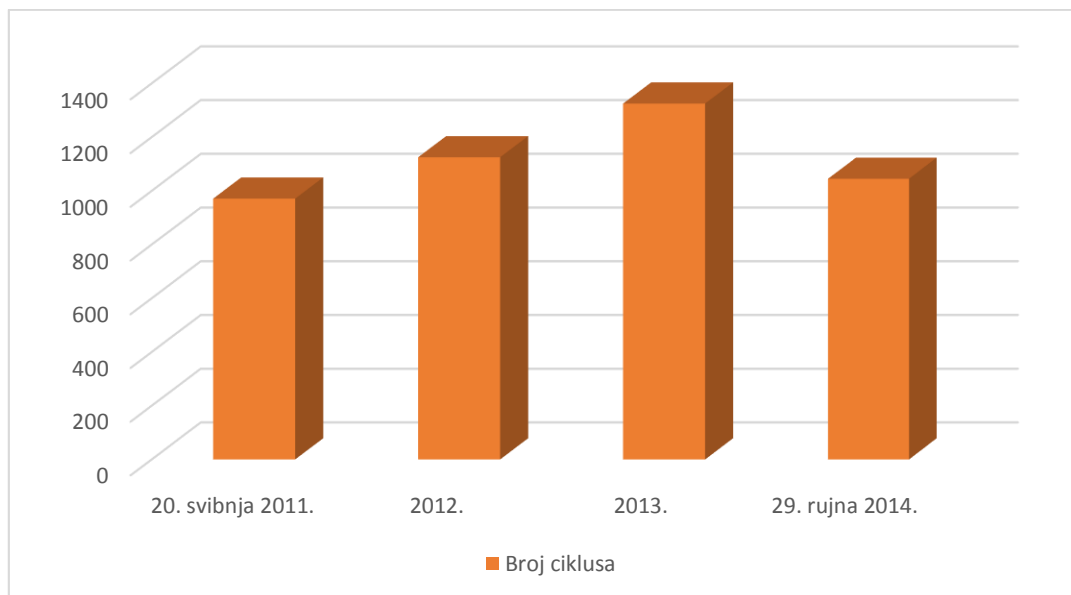
Zrakoplov DV20 9A-DIG u floti HZNS-a leti od 20. svibnja 2011. godine. S obzirom da se u ovom radu analizira otkaz sustava za pokretanje koji se dogodio u rujnu 2014. godine, ovdje se navode podaci iz eksploatacije samo do tog razdoblja. Zrakoplov je do tada naletio 1514 sati i 4466 ciklusa što je prikazano u grafikonima 1. i 2.

Grafikon 1. Broj sati naleta zrakoplova DV20 9A-DIG po godinama

Grafikon 2. Broj ciklusa zrakoplova DV20 9A-DIG po godinama

Iz grafikona 1. i 2. vidi se nalet zrakoplova 9A-DIG po godinama. Svi podaci su uzeti iz tehničke knjige zrakoplova TLB (*Technical Log Book*) i godišnje liste naleta.

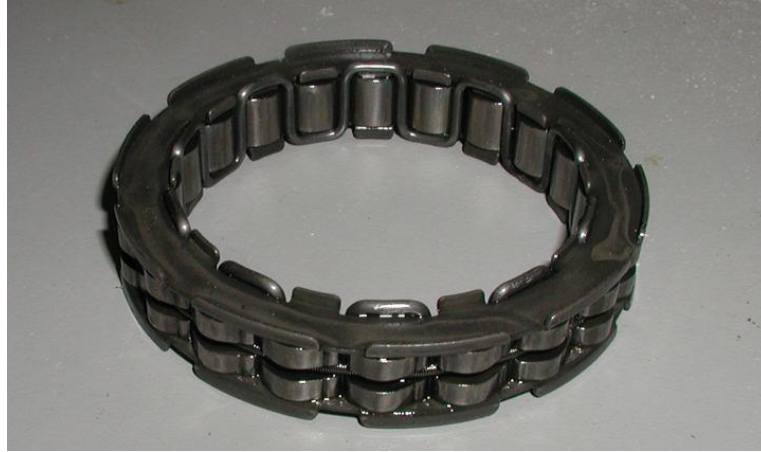
Jednosmjerna spojka (slika 11.) je element koji isključuje vratilo elektropokretača (na slici 10. označeno kao pogonska osovina) od koljenastog vratila, kad koljenasto vratilo rotira brže od vratila elektropokretača. Unutarnji i vanjski prsteni rotiraju, jedan u odnosu na drugog, samo u jednom smjeru, dok u drugom, zbog konstrukcije i elemenata između njih ne mogu rotirati, stoga u tom smjeru prenose moment. Na slici 12. prikazana je jednosmjerna spojka s motora Rotax 912 S3 [7].

Slika 11. Princip rada jednosmjerne spojke

Slika 12. Jednosmjerna spojka na motoru Rotax 912 S
