Analiza postojećeg stanja s prijedlogom poboljšanja prometne mreže u općini Mali Bukovec

Master's thesis / Diplomski rad

**ANALIZA POSTOJEĆEG STANJA S
PRIJEDLOGOM POBOLJŠANJA PROMETNE MREŽE
U OPĆINI MALI BUKOVEC**

**ANALYSIS OF EXISTING STATE AND
IMPROVEMENT PROPOSALS OF TRAFFIC
NETWORK IN THE MUNICIPALITY MALI
BUKOVEC**

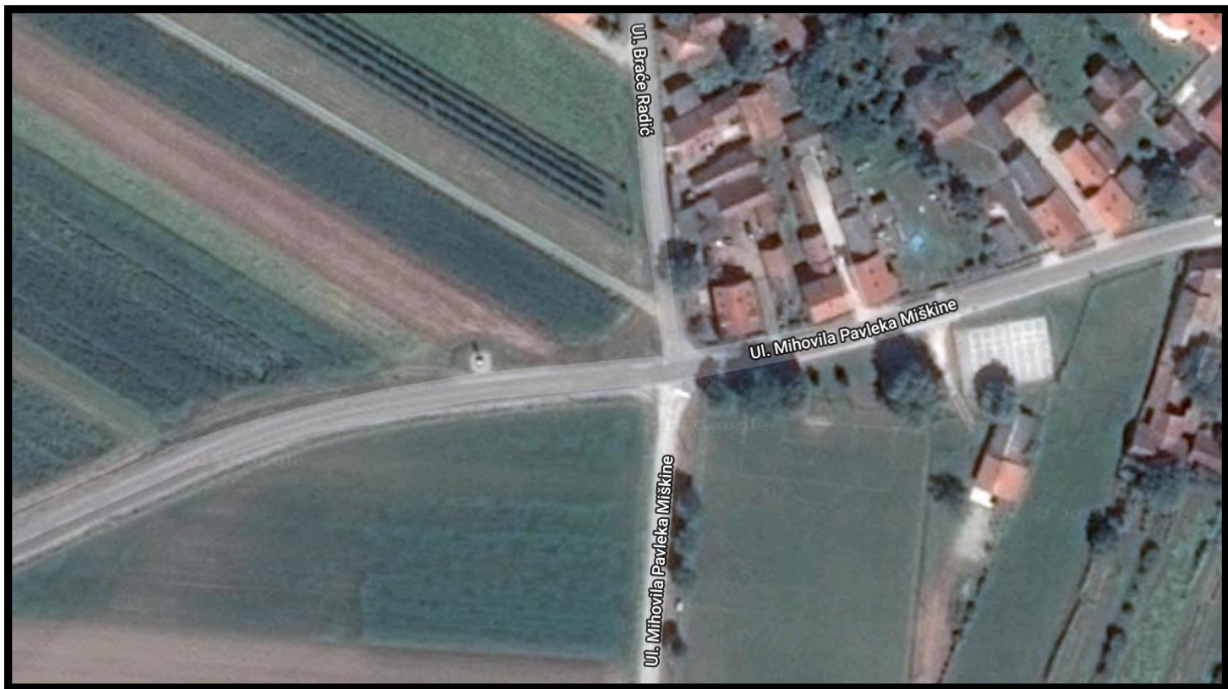
Slika 8. Prikaz raskrižja "1", [11]

Raskrižje županijske ceste ŽC2076, lokalne ceste LC25103 (Ulica Mihovila Pavleka Miškine) i Ulice Braće Radić prvo je raskrižje koje će biti detaljno analizirano kako bi se dala analiza postojećeg stanja samog raskrižja. Raskrižje karakterizira križanje županijske ceste i lokalne ceste spoj nerazvrstane ceste u blizini raskrižja vidljivo na Slici 8. Također na slici je vidljivo da se glavna županijska cesta vodi u pravcu kao i sporedne ceste što ugrožava osobe koje se koriste ovim cestama i prolaze kroz raskrižje. Zbog vođenja županijske ceste u pravcu postižu se velike brzine prije ulaska u naselje, cesta se vodi u pravcu s blagim zavojem skoro do kraja naselja gdje počinju nagli zavoji gdje su vozači primorani smanjiti brzinu.

Na Slici 36. prikazano je raskrižje s kružnim tokom prometa koje je predloženo kao rješenje sadašnjeg stanja. Raskrižje je izvedeno kao četverokrako kružno raskrižje s pripadajućom horizontalnom i vertikalnom signalizacijom. Vanjski polumjer raskrižja iznosi 12,5 m, nadalje polumjer središnjeg otoka iznosi 5,0 m te provozni dio koji okružuje središnji otok iznosi 2,0 m. Širina kolnika u kružnom raskrižju iznosi 5,5 m. Ulazni i izlazni radijusi iznose po 12,0 m. Na svakom privozu predviđeni su razdjelni otoci trokutastog oblika duljine 5,0 m, koji su u potpunosti provozni budući da je kružni tok predviđen za sve vrste vozila. Na zapadnom i južnom privozu predviđene su pješački prijelazi u kombinaciji s biciklističkom trakom. Prostor za kretanje pješaka i biciklista predviđen je kao jedna zajednička površina odnosno kao biciklistička-pješačko staza.

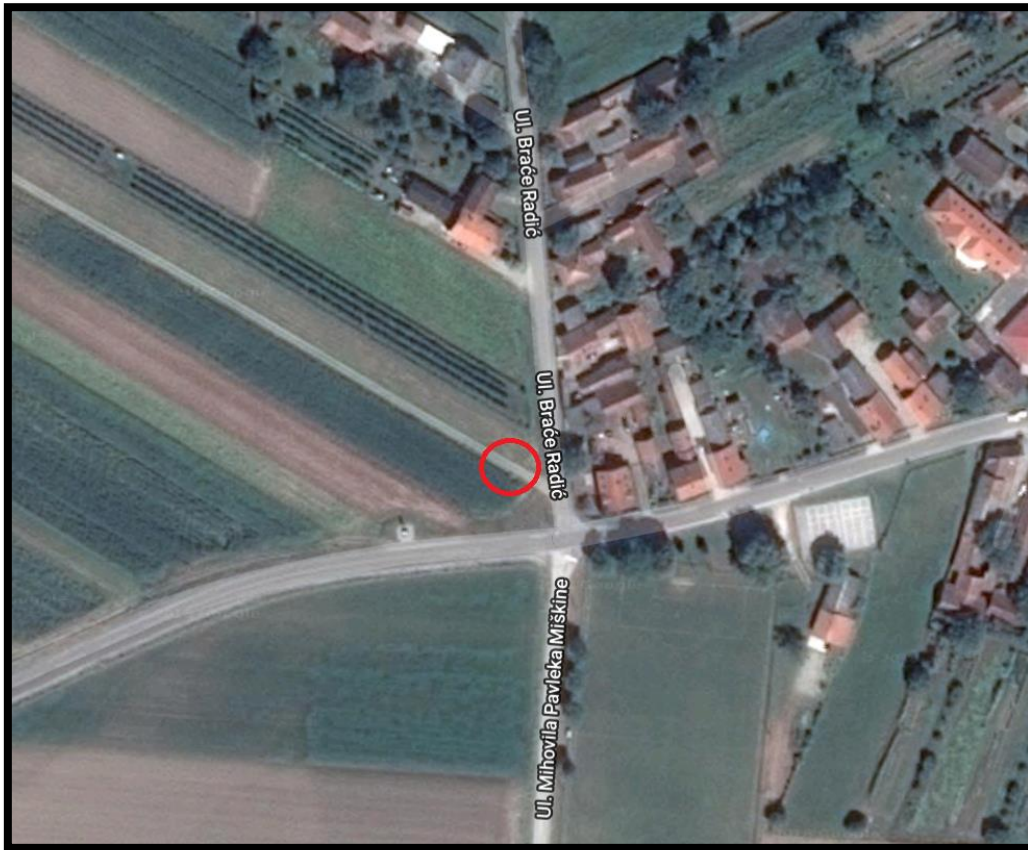
Slika 17. Prikaz sporedne Ulice Braće Radić te NC007, [11]

Ulica Braće Radić predstavlja drugu sporednu cestu koja se spaja na glavnu županijsku cestu (ŽC2076). Ova cesta kao i sve ceste koje čine ovo raskrižje vodi se u pravcu, ali pozitivna stvar je da prolazi kroz naselje te od svih cesta koje su analizirane u ovome raskrižju ona je najuža. Slika 17. prikazuje nam njezin položaj u prostoru. Na ovu cestu prije samog raskrižja spaja se nerazvrstana cesta (NC007). Budući da je spomenuto već da je ova cesta najuža od svih analiziranih treba naglasiti da je njezina ukupna širina 4,50 m odnosno širina svakog traka iznosi 2,25 m.

Zbog svoje širine ova cesta nije razdvojena središnjom linijom te kao takva nema horizontalnu signalizaciju što podrazumijeva i rubne trake što je vidljivo na Slikama 18. i 19. Također ne postoji horizontalna signalizacija ispred ulaza u raskrižje koja bi upozorila vozača da se mora zaustaviti. Na samome ulazu u raskrižje postavljena je vertikalna signalizacija u obliku prometnog znaka STOP. Kao i u prethodnim slučajevima tako u ovom ne postoji vertikalna signalizacija koja bi pravovremeno obavijestila vozača da prilazi raskrižju i pripremila ga na njega. Na slikama je vidljivo koliko je spoj nerazvrstane ceste (NC007) sa Ulicom Braće Radić blizu samog raskrižja.

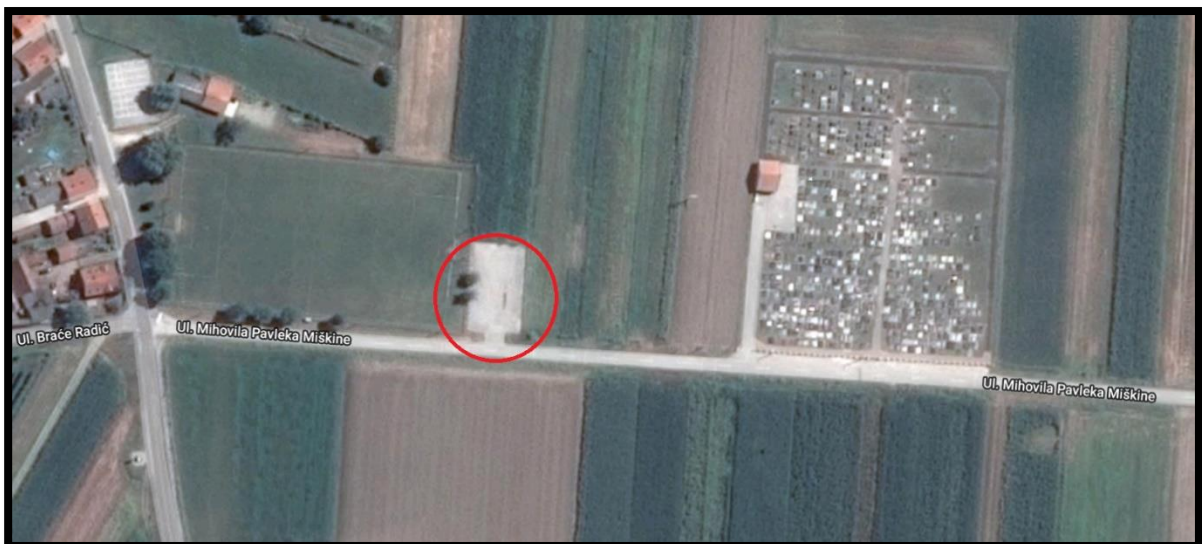
Slika 20. Prikaz lokacije 2 u prostoru, [11]

Druga lokacija u analizi postojećeg stanja koja će biti detaljno analizirana vidljiva je na Slici 20. te je označena crvenom kružnicom. Asfaltirana površina koja je uzeta kako bi se analiziralo postojeće stanje u trenutnom stanju predstavlja parkiralište koje služi za posjetitelje nogometnih utakmica i posjetitelje groblja.

Na Slici 20. vidljivo je da je parkiralište smješteno uz rub nogometnog igrališta koje spada pod naselje Mali Bukovec. Nadalje, vidi se priključak na lokalnu cestu LC25103 (Ulica Mihovila Pavleka Miškine). Kao što je navedeno u prethodnom odlomku kod analize raskrižja „1“ vidljivo je da se lokalna cesta LC25103 (Ulica Mihovila Pavleka Miškine) na koju se spaja analizirano parkiralište kompletno vodi u pravcu. Budući da se cesta kompletno vodi u pravcu, visina sigurnosti samog spoja parkirališta na cestu je vrlo upitna. Stoga poseban naglasak tijekom analiziranja ove lokacije biti će na parametru sigurnosti.

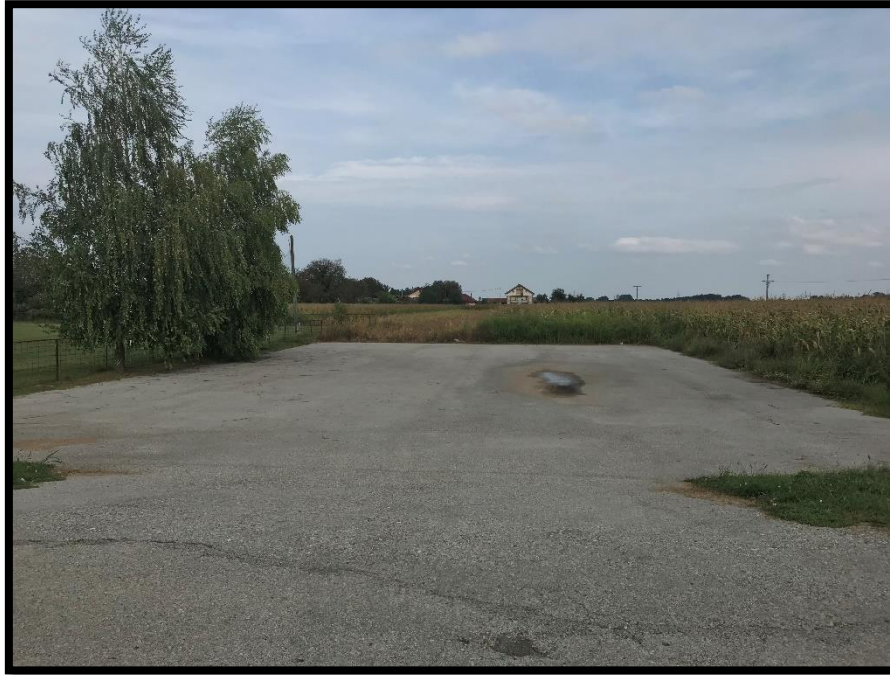
Slika 21. Prikaz asfaltirane površine koja predstavlja parkiralište

Slika 21. prikazuje spoj površine koja predstavlja parkiralište na lokalnu cestu (LC25103 – Ulica Mihovila Pavleka Miškine). Ranije u radu je navedena širina lokalne ceste i ona iznosi 2,50 m. Na Slici 22. vidi se stanje kolnika lokalne ceste te se vidi stanje horizontalne signalizacije. Vidljiva je istrošenost središnje linije, rubni trakovi ne postoje kao što je spomenuto ranije u radu.

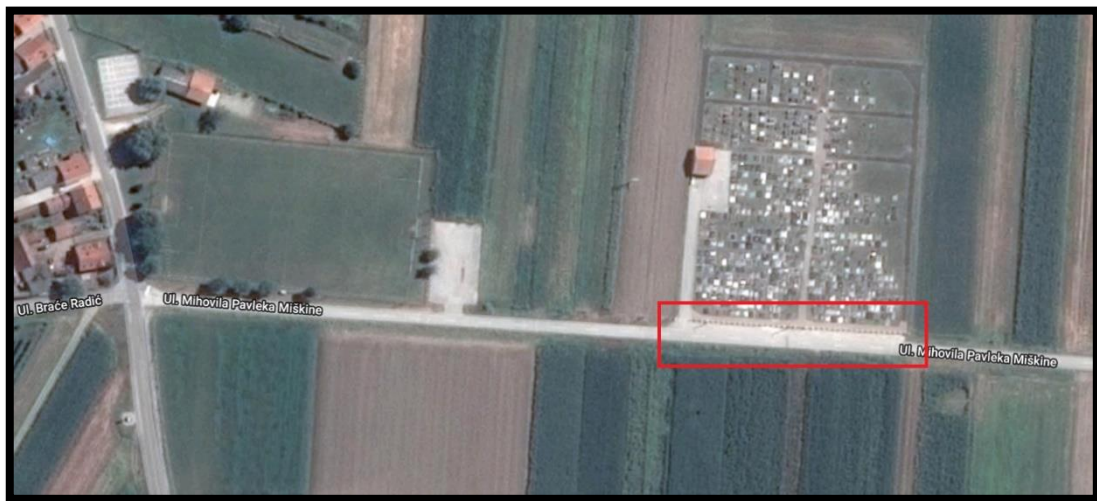
Slika 26. Prikaz lokacije „3“ u prostoru, [11]

Treća lokacija na kojoj će se obaviti analiza postojećeg stanja vidljiva je na slikama 26. i 27. I ova lokacija kao i prethodna nalazi se uz lokalnu cestu (LC25103 – Ulica Mihovila Pavleka Miškine). Ova lokacija karakteristična je po tome da se uz cestu nalazi groblje kao što je vidljivo na slikama. Na slici 27. vidljivo je stanje lokalne ceste koja se spominje i u prethodnim analizama te se ovaj analizirani potez ništa ne razlikuje po stanju kolnika i horizontalne signalizacije te njezinoj izvedenosti od ostatka koji je spomenut ranije u radu.

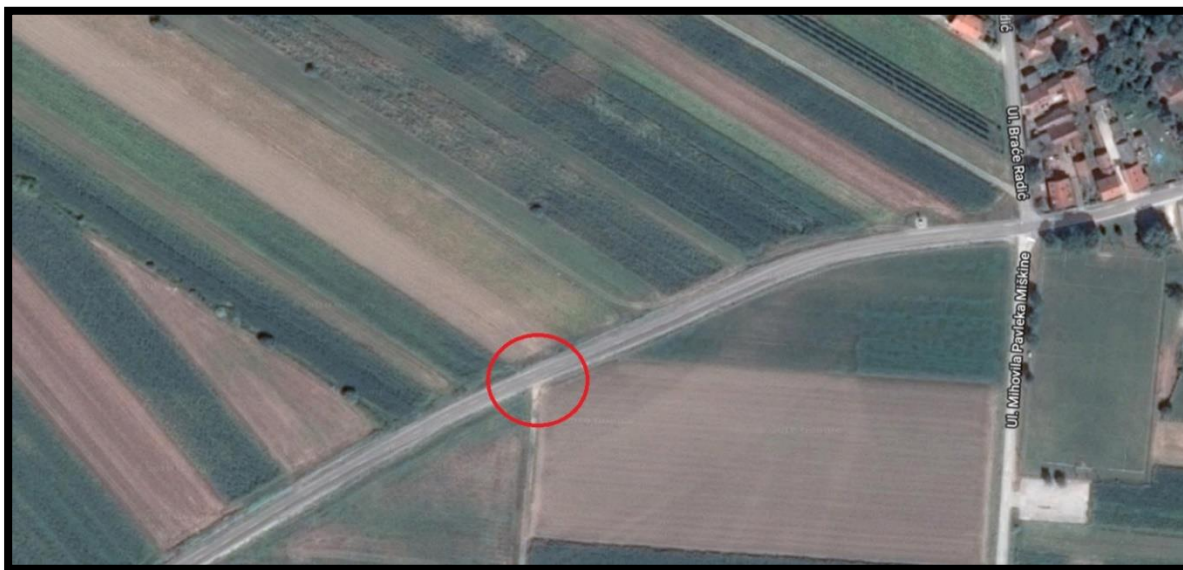
Slika 29. Prikaz lokacije „4“ u prostoru, [11]

Posljednja lokacija uzeta u analizu je lokacija pod rednim brojem četiri, položaj lokacije u prostoru prikazan je na Slici 29. Važno je napomenuti da je ova lokacija posebna po tome što predstavlja raskrižje koje bi u bližoj budućnosti predstavljalo ulazno izlaznu točku (raskrižje) za buduću poslovnu zonu naselja Mali Bukovec. Ovo raskrižje karakteristično je po tome jer ga čine županijska cesta ŽC 2076 te nerazvrstana cesta NC031 kao sporedna cesta koja se spaja na nju. Raskrižje se nalazi na udaljenosti cca. 250 m od raskrižja koje je bilo opisano odlomku lokacija 1.

Ranije u radu je spomenuto da je ova županijska cesta izvedena sa po dvije prometne trake, odnosno po jedna traka za svaki smjer vožnje. Širina prometnih traka iznosi 3,0 m te kao i na prethodnom dijelu koji je bio analiziran rubne trake nisu utvrđene kao ni pripadajuće im bankine. Na Slici 29. vidljivo je da se cesta prije raskrižja vodi u pravcu, nakon raskrižja nastavlja u pravcu te dolazi do blagog zavoja prije slijedećeg raskrižja. Kao i u prethodnoj analizi veliki problem stvara mogućnost razvijanja velikih brzina, a razlog tome je vođenje ceste u pravcu.

Slika 42. prikazuje rekonstruirano „T-raskrižje“ na lokaciji „4“. Na slici je vidljivo da je napravljena adekvatna horizontalna i vertikalna signalizacija. Trake za ravno na glavnom privozu konstruirane su u širini od 3,5 m za oba smjera kretanja dok je traka za lijevo skretanje s glavnog privoz županijske ceste (ŽC2076) na sporedni privoz lokalne ceste (NC031) širine 3,0 m. Za vozače koji skreću s glavnog privoza na sporedni privoz osigurana je posebna traka za desno skretanje. Prometni trak za desne skretače s glavnog privoza počinje proširivanje 30,0 m prije samog skretanja, te njegova širina u samom zavoju iznosi 5,5 m. Ova ista mogućnost osigurana desnim skretačima sa sporednog privoza na glavni, ali širina prometne trake u ovom slučaju iznosi 4,5 m. Prilikom uključivanja u promet s sporednog privoza za desne skretače konstruirana je traka za ubrzanje dužine 50,0 m kako bi se smanjila mogućnost nastanka repa čekanja prilikom skretanja. Na glavnom privozu konstruiran je razdjelni otok dužine 15,0 m, te širine 3,0 m u najširem dijelu pa sve do 1,5 m u najužem. Ovaj razdjelni otok ima bitnu funkciju na glavnom privozu, a to je nedopuštanje lijevim skretačima s glavnog privoza nastavak kretanja ravno, te u kombinaciji s trokutastim otokom koji se nalazi paralelno s njim na sporednom privozu omogućuje vizualno suženje zbog kojeg su vozači koji se kreću u smjeru Z-I primorani smanjiti brzinu koja se može razviti budući da se cesta vodi u pravcu. Na sporednom privozu konstruiran je razdjelni otok koji je dužine 15,0 m te mu se širina kreće kao i na glavnom privozu u dimenzijama 3,0 m na najširem dijelu i 1,5 m na najužem. Razdjelni otok odmaknut je od glavnog privoza 2,5 m kako bi se omogućilo lijevim skretačima skretanje s glavnog privoza na sporedni privoz. Širina prometnih traka sporednog privoza iznosi 3,5 m te se prije samog spoja na glavni privoz proširuje za lijeve skretače, dok je širina između razdjelnog otoka i trokutastog otoka 6,0 m zbog lijevih skretača s glavnog privoza. Detaljan prikaz predloženog rješenja moguće je vidjeti u Prilogu 5.
