Analiza postojećeg stanja s prijedlogom poboljšanja prometne mreže u općini Mali Bukovec

Master's thesis / Diplomski rad

**ANALIZA POSTOJEĆEG STANJA S
PRIJEDLOGOM POBOLJŠANJA PROMETNE MREŽE
U OPĆINI MALI BUKOVEC**

KLJUČNE RIJEČI: Općina Mali Bukovec, analiza postojećeg stanja, raskrižja, simulacija, raskrižje županijske ceste ŽC2076 – lokalne ceste LC25103.

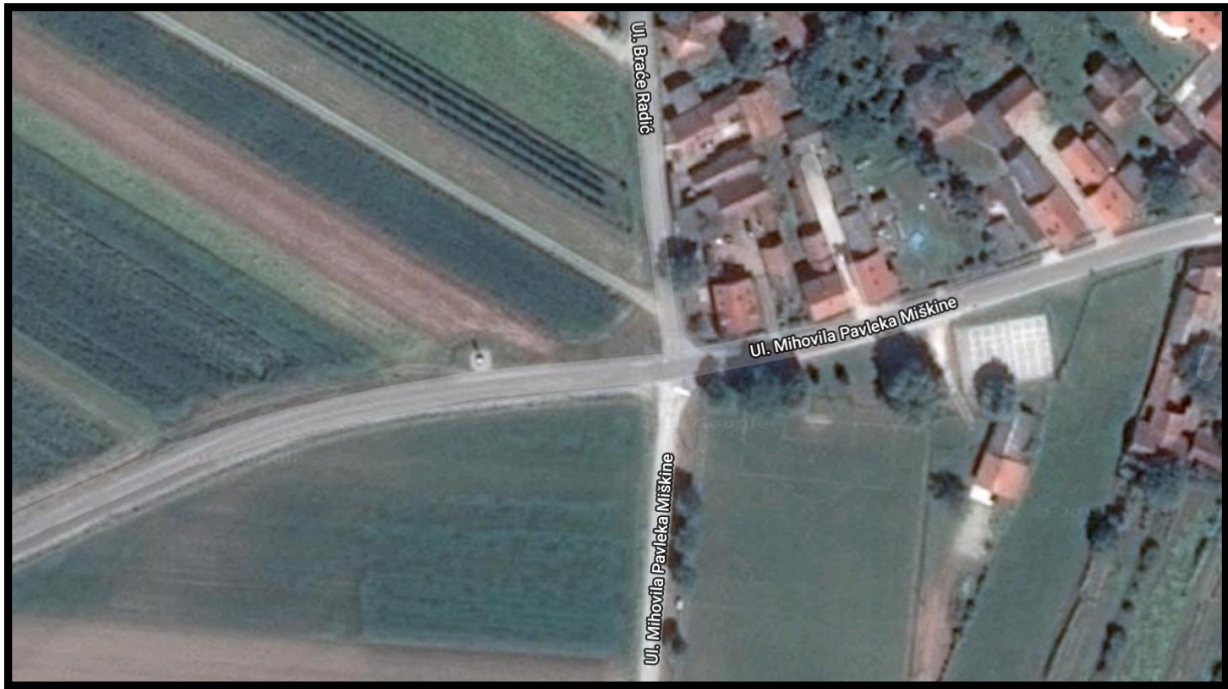
Slika 8. Prikaz raskrižja "1", [11]

Raskrižje županijske ceste ŽC2076, lokalne ceste LC25103 (Ulica Mihovila Pavleka Miškine) i Ulice Braće Radić prvo je raskrižje koje će biti detaljno analizirano kako bi se dala analiza postojećeg stanja samog raskrižja. Raskrižje karakterizira križanje županijske ceste i lokalne ceste spoj nerazvrstane ceste u blizini raskrižja vidljivo na Slici 8. Također na slici je vidljivo da se glavna županijska cesta vodi u pravcu kao i sporedne ceste što ugrožava osobe koje se koriste ovim cestama i prolaze kroz raskrižje. Zbog vođenja županijske ceste u pravcu postižu se velike brzine prije ulaska u naselje, cesta se vodi u pravcu s blagim zavojem skoro do kraja naselja gdje počinju nagli zavoji gdje su vozači primorani smanjiti brzinu.

Rezultati brojanja prometa za lokaciju „1“ pokazuju da na ovome raskrižju nema velike količine prometa. Jedan od glavnih argumenata za postavljanje raskrižja s kružnim tokom prometa je kriterij prometne sigurnosti budući da se privozi vode u pravcu te se postižu velike brzine, a položaj raskrižja se nalazi na samome ulazu u naselje.

Na Slici 36. prikazano je raskrižje s kružnim tokom prometa koje je predloženo kao rješenje sadašnjeg stanja. Raskrižje je izvedeno kao četverokrako kružno raskrižje s pripadajućom horizontalnom i vertikalnom signalizacijom. Vanjski polumjer raskrižja iznosi 12,5 m, nadalje polumjer središnjeg otoka iznosi 5,0 m te provozni dio koji okružuje središnji otok iznosi 2,0 m. Širina kolnika u kružnom raskrižju iznosi 5,5 m. Ulazni i izlazni radijusi iznose po 12,0 m. Na svakom privozu predviđeni su razdjelni otoci trokutastog oblika duljine 5,0 m, koji su u potpunosti provozni budući da je kružni tok predviđen za sve vrste vozila. Na zapadnom i južnom privozu predviđene su pješački prijelazi u kombinaciji s biciklističkom trakom. Prostor za kretanje pješaka i biciklista predviđen je kao jedna zajednička površina odnosno kao biciklistička-pješačko staza.
