Analiza uzroka nesreća zrakoplova Boeing B737-8 MAX

Master's thesis / Diplomski rad

DIPLOMSKI RAD

**ANALIZA UZROKA NESREĆA ZRAKOPLOVA BOEING
B737-8 MAX**

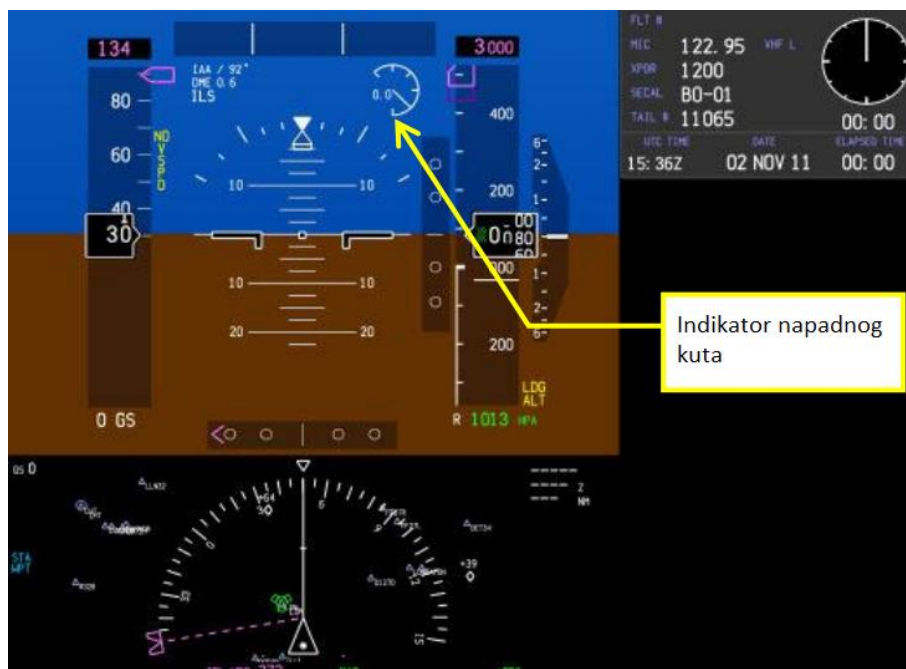
Slika 13. Napadni kut prikazan na primarnom zaslonu pilota Boeinga 737 MAX 8

Kod Boeinga 737-8 MAX, operater ima mogućnost instaliranja AOA indikatora na primarnom zaslonu za letenje (engl. *Primary Flight Display – PFD*). AOA informacije bit će prikazane na odgovarajućem PFD-u, kao što je prikazano na slici 13. Kada se vrijednosti lijevog i desnog napadnog kuta, koje prenosi ADIRU, razlikuju za 10° ili više tijekom 10 uzastopnih sekundi, na PFD-u kapetana i prvog časnika prikazuje se poruka „AOA DISAGREE“. Budući da su očitavanja AOA nedosljedna dok zrakoplov miruje na zemlji, najava se prikazuje samo u zraku.
