# Primjena prometne signalizacije i opreme u funkciji povećanja sigurnosti motociklista na DC8 dionica G.P. Zaton Doli - G.P. Karasovići

**Master's thesis / Diplomski rad**

**PRIMJENA PROMETNE SIGNALIZACIJE I OPREME U  
FUNKCIJI POVEĆANJA SIGURNOSTI MOTOCIKLISTA NA  
DC8, DIONICA G.P. ZATON DOLI – G.P. KARASOVIĆI**

**APPLICATION OF TRAFFIC SIGNALLING AND  
EQUIPMENT IN THE FUNCTION OF INCREASING  
MOTORCYCLIST SAFETY ON DC8, SECTION G.P. ZATON  
DOLI – G.P. KARASOVIĆI**

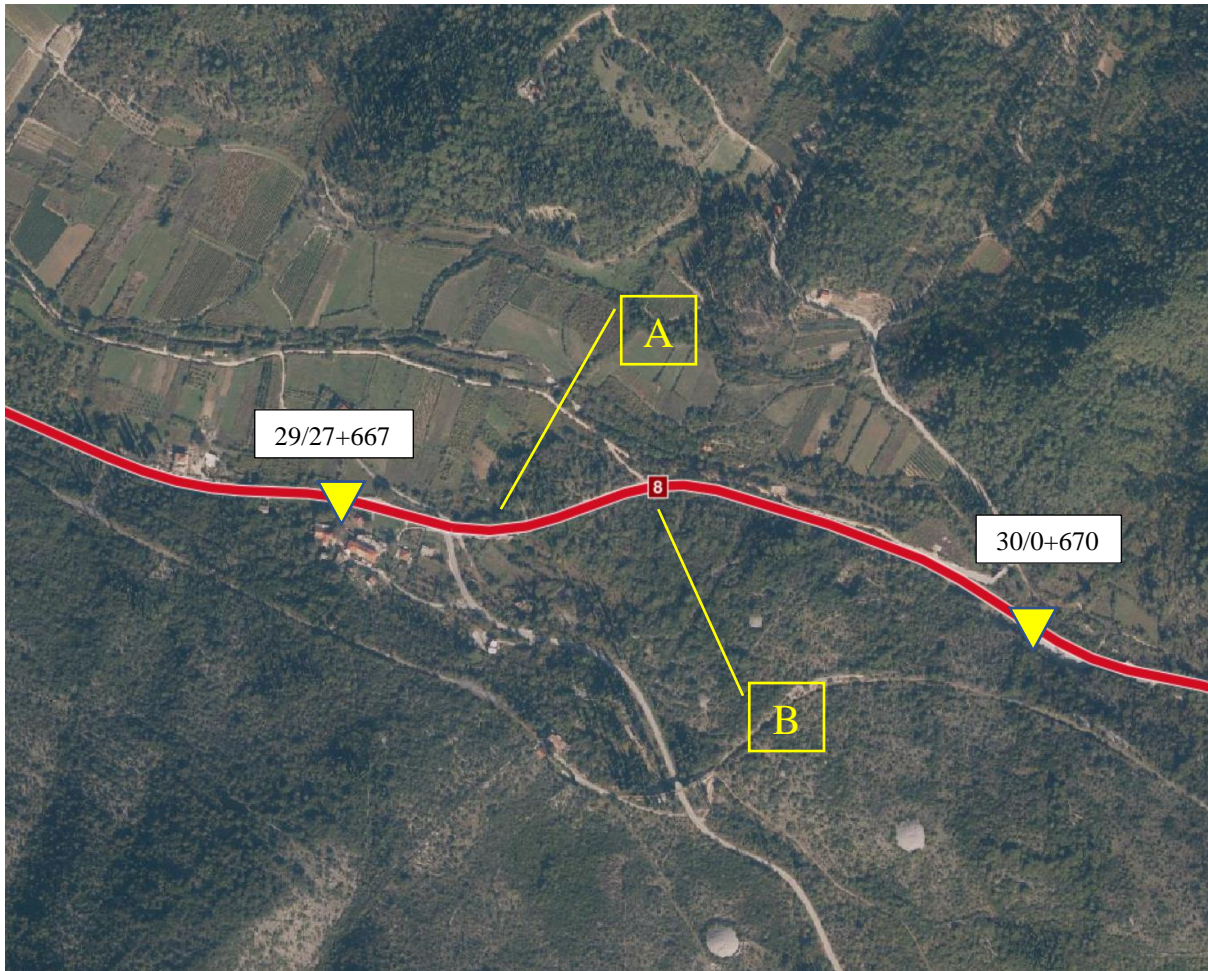
Slika 28. Prikaz lokacije 1 kod mjesta Pločice

Prva lokacija koja je metodologijom izdvojena kao prioritarna za povećanje sigurnosti motociklista nalazi se kod mjesta Pločice, a obuhvaća područje od stacionaže 29/27+667 do stacionaže 30/0+670 (Slika 28).

Na predmetnoj lokaciji, u smjeru pružanja ceste nalaze se dva uzastopna zavoja (lijevi i desni) te četiri priključaka pri čemu je na istim smanjena preglednost. Na predmetnoj lokaciji temeljem terenske analize i analize kvalitete prometnih znakova i oznaka, kao mjera povećanja sigurnosti motociklista predlaže se:

- Zamjena postojećih prometnih znakova koji ne zadovoljavaju minimalnu razinu retrorefleksije, ili čija je vrijednost retrorefleksije kod ispitivanja bila granična, a znakovi se nalaze izvan garancijskog roka, ili koji nisu ispravni te nisu u skladu s Pravilnikom.

- Uklanjanje postojećeg prometnog znaka A05-2 na stacionaži 29/27+724 i uklanjanje prometnog znaka B30 (50 km/h) na stacionaži 29/27+525 te postavljanje kontrastne ploče koeficijenta retrorefleksije razreda RA3 s prometnim znakom A05-2 i B30 (50km/h) na stacionaži 29/27+525 u smjeru G.P. Karasovići; Uklanjanje postojećeg prometnog znaka B30 (50 km/h) na stacionaži 30/0+304 i uklanjanje prometnog znaka A05-2 na stacionaži 30/0+356 te postavljanje kontrastne ploče koeficijenta retrorefleksije razreda RA3 s prometnim znakom A05-2 i B30 (50 km/h) na stacionaži (30/0+356) u smjeru Dubrovnika.

- Postavljanje osam novih prometnih znakova K11-1 za označavanje opasnih zavoja za svaki smjer vožnje u zavoju B.

- Produljenje postojeće čelične zaštitne ograde prema sporednom privozu te dodavanje kosog završnog elementa duljine 12 m.
- Postavljanje dodatne zaštitne ograde za motocikliste od stacionaže 30/0+356 do stacionaže 30/0+236.

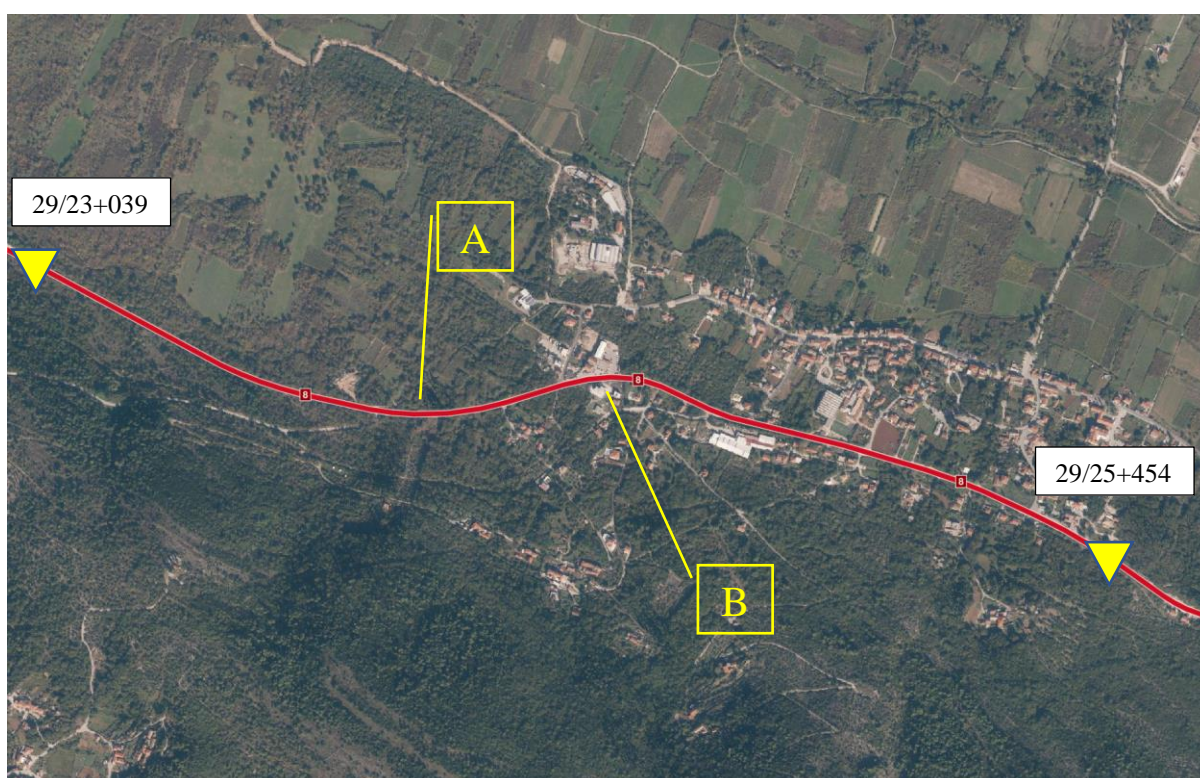
Slika 29. Prikaz lokacije 2 kod mjesta Gruda

Druga lokacija koja je metodologijom izdvojena kao prioritarna za povećanje sigurnosti motociklista prolazi kroz mjesto Gruda, a proteže se od stacionaže 27/23+039 do stacionaže 27/25+454, što obuhvaća ukupno 2,415 km (Slika 29).

Prema podacima prometnih nesreća na promatranoj dionici, u posljednje četiri godine dogodilo se ukupno četiri prometnih nesreća u kojima su sudjelovali motociklisti, pri čemu su dvije bile s teškim, a dvije s lakim posljedicama. Analiziranu dionicu karakterizira cesta kroz naselje s puno priključaka od kojih je na nekima smanjena vidljivost, nadalje prije ulaza u naselje dugi su cestovni pravci koji omogućuju kretanje velikim brzinama. Kao mjera poboljšanja sigurnosti prometa predlaže se:

- Premještanje postojećeg prometnog znaka C122 sa stacionaže 29/24+671 440 metara ranije, na stacionažu 29/24+069 i premještanje prometnog znaka C122 sa stacionaže 29/24+980 540 metara ranije, na stacionažu 29/24+440. Ova mjera se predlaže kako bi se premještanjem prometnog znaka najave kontrole brzine na početak naselja smanjila brzina kroz naselje.

- Premještanje postojećeg prometnog znaka turističke signalizacije „Konavoski dvor“ sa stacionaže 29/24+069 na stacionažu 29/24+034 kako bi se osigurala preglednost prilikom uključivanja vozila s priključka.
- Uklanjanje prometnih znakova A22 i E02 na stacionažama 29/24+465 i 29/25+054 te postavljanje prometnog znaka A22-2 na istim stacionažama kako bi fluorescentnom folijom klase RA3 dodatno naglasila važnost prometnog znaka i situacije koju isti predstavlja.
- Zamjena postojećih znakova koji ne zadovoljavaju minimalne razine retrorefleksije, ili čija je vrijednost retrorefleksije kod ispitivanja granična, a znakovi se nalaze izvan garancijskog roka, ili koji nisu ispravni te nisu u skladu s Pravilnikom.

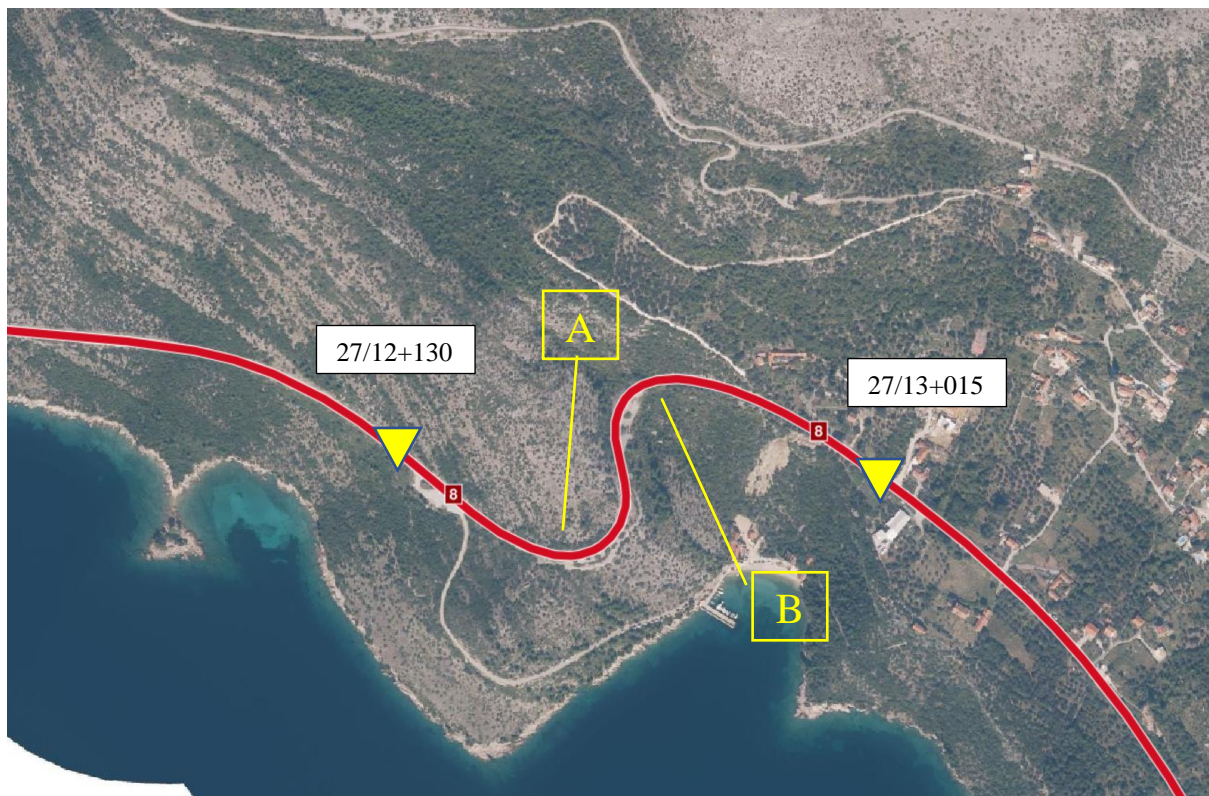
Slika 30. Prikaz lokacije 2 kod mjesta Brsečine

Treća lokacija koja je metodologijom izdvojena kao nužna za primjenu odgovarajućih mjera za povećanje sigurnosti motociklista nalazi se kod mjesta Brsečine, a dionica se proteže od stacionaže 27/12+130 do stacionaže 27/13+015 (Slika 30).

Analiziranu dionicu karakteriziraju dva protusmjerna zavoja sličnih polumjera između kojih se nalazi relativno kratak međupravac. Predmetni zavoji su označeni prometnim znakovima K11-1 i zaštićeni čeličnom zaštitnom ogradom. Kao mjere povećanja sigurnosti za motocikliste na ovoj dionici predložene mjere su:

- Uklanjanje postojeće čelične ograde na vanjskoj strani zavoja (A) i stupova ranije postavljene ograde, postavljanje nove čelične zaštitne ograde na novu građevinsku podlogu (pasicu) u duljini od 448 m, od stacionaže 27/12+244 do stacionaže 27/12+692 s polukružnim završetkom i postavljanje dodatne zaštitne ograde za motocikliste u ukupnoj duljini od 228 m, od stacionaže 27/12+321 do stacionaže 27/12+549.

- Uklanjanje postojeće čelične zaštitne ograde na vanjskoj strani zavoja (B) u duljini od 56 m i postavljanje nove čelične zaštitne ograde s dodatnom zaštitnom ogradom za motocikliste u duljini od 105 m od stacionaže 27/12+710 do 27/12+605.

- Uklanjanje postojećih prometnih znakova A05-2 i B30 (50 km/h) na stacionaži 27/12+184 u smjeru Dubrovnika i postavljanje kontrastne ploče koeficijenta retrorefleksije RA3 s istim prometnim znakovima na istoj stacionaži.

- Uklanjanje prometnog znaka A05-2 na stacionaži 27/13+087 i prometnog znaka B30 (50 km/h) na stacionaži 27/12+929 te postavljanje kontrastne ploče retrorefleksije RA3 s prometnim znakovima A05-2 i B30 (50 km/h) na stacionaži 27/12+929.

- Zamjena postojećeg prometnog znaka koji označava okretište 300 m (27/12+549) u smjeru G.P. Zaton Doli s prometnim znakom C39 s dopunskom pločom E03 na istoj stacionaži, te zamjena prometnog znaka za okretište na stacionaži 27/12+167 s prometnim znakom C39 s dopunskom pločom E05 na istoj stacionaži u smjeru G.P. Zaton Doli.

- Dodavanje 12 prometnih znakova K11-1 za oba smjera vožnje u zavoju (A) kako bi se dodatno naznačila duljina opasnog zavoja.
- Zamjena postojećih znakova koji ne zadovoljavaju minimalne razine retrorefleksije, ili čija je vrijednost retrorefleksije kod ispitivanja granična, a znakovi se nalaze izvan garancijskog roka, ili koji nisu ispravni te nisu u skladu s Pravilnikom.

- Implementacija elipsoidnih oznaka u zavoju A i u zavoju B kako bi se putanja kretanja motociklista odmaknula od središnje crte kako bi se spriječilo tzv. „presijecanje zavoja“.

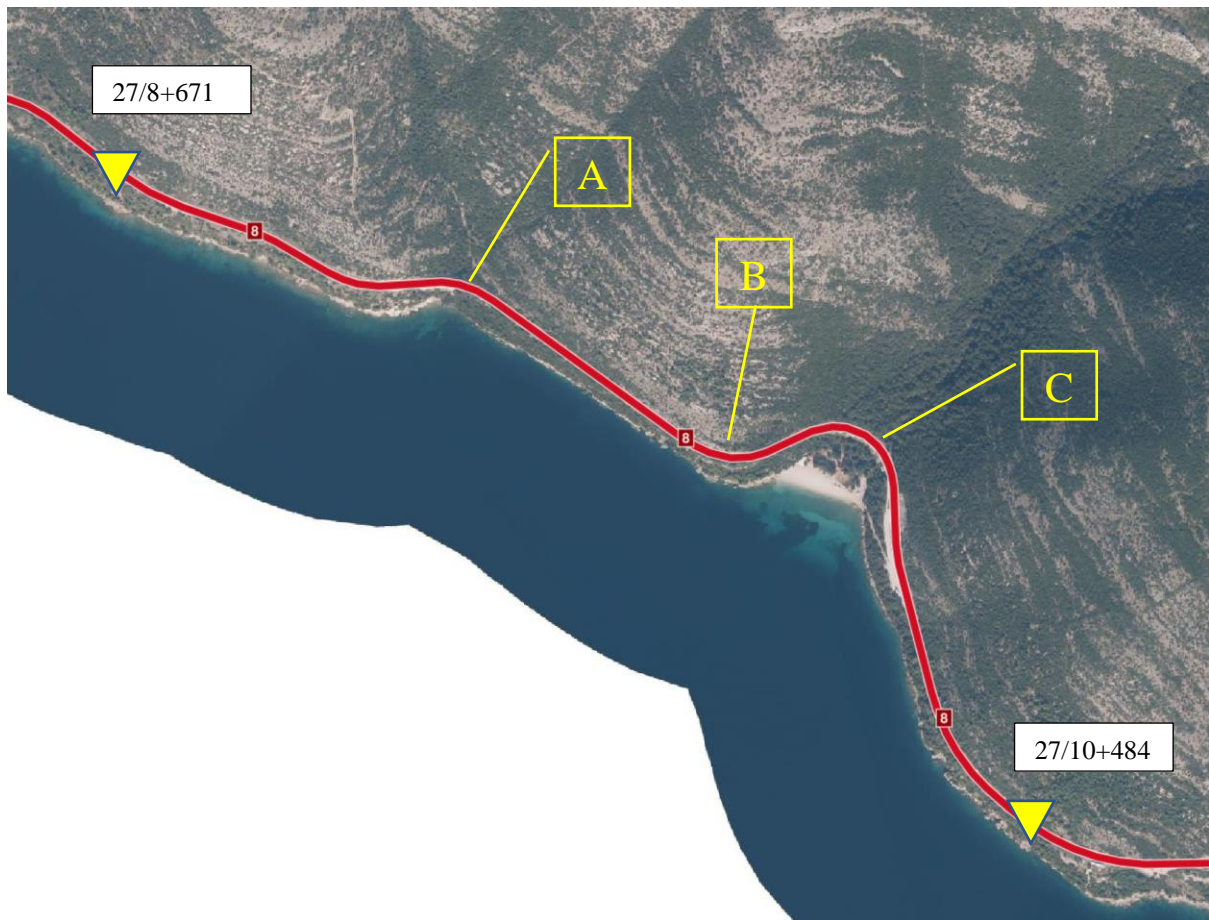
Slika 31. Prikaz lokacije 4 kod uvale Veliki Žal

Četvrta lokacija koja je metodologijom izdvojena kao prioritarna za povećanje sigurnosti motociklista nalazi se kod uvale Veliki Žal. Na ovoj dionici u promatranom razdoblju analize prometnih nesreća zabilježene su dvije prometne nesreće s poginulim osobama. Ova lokacija obuhvaća područje od stacionaže 27/8+671 do stacionaže 27/10+484, što obuhvaća ukupno 1,813 km (Slika 31).

Lokacija 4 sastoji se od pravca, dva uzastopna zavoja suprotnih orijentacija, dužeg cestovnog pravca te još dva zavoja suprotnih orijentacija manjih polumjera (B i C). Zavoji su označeni postojećim prometnim znakovima K11-1 i čeličnom zaštitnom ogradom. Kao mjere povećanja sigurnosti motociklista na prethodno opisanom odsječku ceste predlažu se:

- Uklanjanje postojeće čelične zaštitne ograde u zavoju (A) u duljini od 75 m i postavljanje nove čelične zaštitne ograde s dodatnom zaštitom ogradom za motocikliste u duljini od 92 m, od stacionaže 27/9+238 do stacionaže 27/9+146

- Uklanjanje postojeće zaštitne ograde u zavoju (C) u duljini od 115 m i stupova ranije postavljene zaštitne ograde te postavljanje nove zaštitne čelične ograde s dodatnom zaštitnom ogradom za motocikliste u duljini od 146 m do stacionaže 27/9+947 do stacionaže 27/9+800.

- Postavljanje dva nova prometna znaka K11-1 s vanjske strane zavoja A za svaki smjer vožnje po jedan na stacionažama 27/9+167 i 27/9+168.
- Postavljanje pet novih prometnih znakova K11-1 s vanjske strane zavoja B, na stacionažama 27/9+641, 27/9+649, 27/9+657 i na stacionaži 27/9+665 po jedan znak za svaki smjer vožnje.

- Postavljanje 14 novih prometnih znakova K11-1 s vanjske strane zavoja C.
- Uklanjanje prometnog znaka A05-2 na stacionaži 27/10+000 i uklanjanje prometnog znaka B30 (50 km/h) na stacionaži 27/9+946 te postavljanje kontrastne

ploče koeficijenta retrorefleksije razreda RA3 s prometnim znakom A05-2 i B30 (50 km/h) na istoj stacionaži.

- Uklanjanje prometnog znaka A05-2 na stacionaži 27/9+395 i uklanjanje prometnog znaka B30 (50 km/h) na stacionaži 27/9+603 te postavljanje kontrastne ploče koeficijenta retrorefleksije razreda RA3 s prometnim znakom A05-2 i B30 (50 km/h) na stacionaži 27/9+395.
- Postavljanje novog prometnog znaka B28 s dopunskom pločom E02 (250 m) na stacionaži 27/10+260 u smjeru G.P. Zaton Doli.
- Premještanje prometnih znakova A13 i E02 sa stacionaže 27/9+821 na stacionažu 27/9+794
- Zamjena postojećih znakova koji ne zadovoljavaju minimalne razine retrorefleksije, ili čija je vrijednost retrorefleksije kod ispitivanja bila granična, a znakovi se nalaze izvan garancijskog roka, ili koji nisu ispravni te nisu u skladu s Pravilnikom.
- Implementacija elipsoidnih oznaka u zavoju C kako bi se putanja kretanja motociklista odmaknula od središnje crte kako bi se spriječilo tzv. „presijecanje zavoja“.

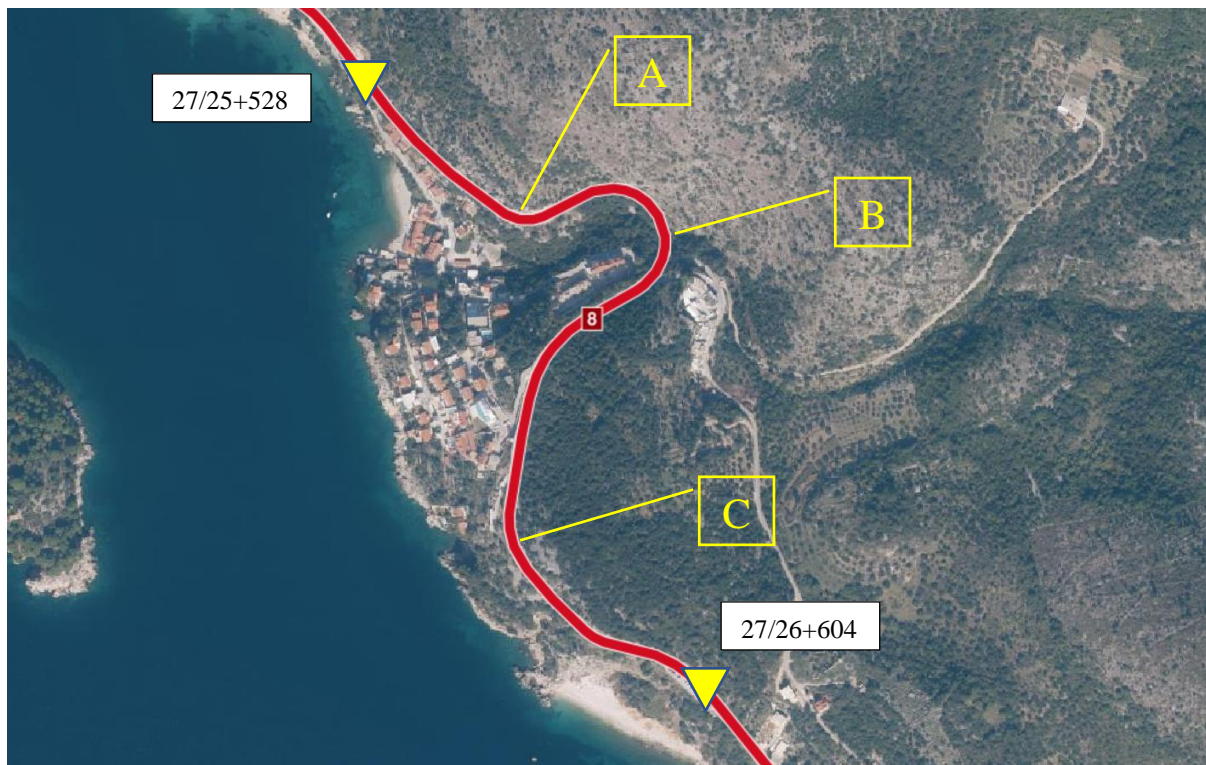
Slika 32. Prikaz lokacije 5 kod mjesta Štikovica

Peta izdvojena lokacija kao prioritetna za povećanje sigurnosti motociklista nalazi se kod mjesta Štikovica, a obuhvaća područje od stacionaže 27/25+528 do stacionaže 27/26+604 (Slika 32).

Predmetna lokacija obuhvaća ravan cestovni pravac u smjeru G.P. Karasovići na koji se nastavlja lijevi zavoj polumjera 51 m s kratkim međupravcem i zavoj polumjera 59 m u dužini od 230 m. U produžetku lokacije nalazi se više istosmjernih zavoja koji predstavljaju potencijalnu opasnost za motocikliste. Mjere povećanja sigurnosti predmetne skupine vozača, ali i ostalih sudionika u prometu obuhvaćaju:

- Uklanjanje postojeće čelične zaštitne ograde s vanjske strane zavoja A u duljini od 152 m te postavljanje nove čelične zaštitne ograde s dodatnom zaštitnom ogradom za motocikliste u smjeru Dubrovnika u duljini od 152 m, od stacionaže 27/25+672 do početka postojeće čelične zaštitne ograde u nastavku pri čemu se predviđa povezivanje s postojećom.

- U zavoju B iz smjera Dubrovnika predviđa se postavljanje čelične zaštitne ograde s dodatnom zaštitnom ogradom za motocikliste u duljini od devet metara od sporednog privoza od početne stacionaže 27/25+992 do postojeće betonske ograde u smjeru G.P. Zaton Doli.

- Postavljanje novih prometnih znakova K11-1 na postojeću betonsku ogradu na stacionažama 27/25+977, 27/25+969, 27/25+961, 27/25+952, 27/25+943 u smjeru G.P. Zaton Doli.
