Master's thesis / Diplomski rad

2018

**ANALIZA POSTOJEĆEG STANJA S
PRIJEDLOGOM POBOLJŠANJA PROMETNE MREŽE
U OPĆINI MALI BUKOVEC**

KEYWORDS: Municipality of Mali Bukovec, Analysis of existing condition, Intersections, Simulation, Intersection of County Road ŽC2076 and Local Road LC25103

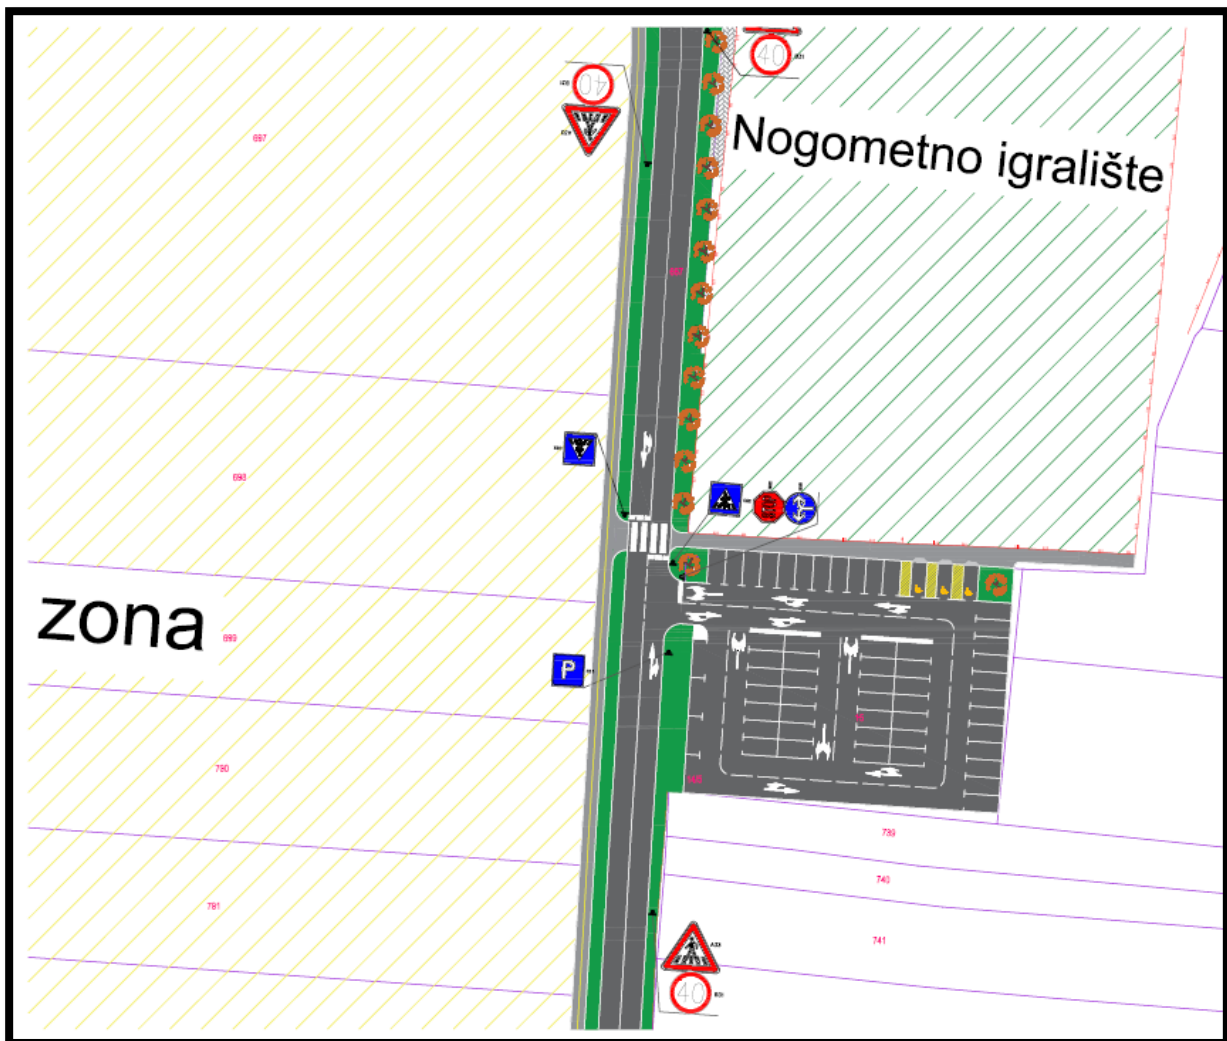
Slika 39. Prijedlog rekonstrukcije parkirališta na lokaciji „2“

- Nedostatak horizontalne signalizacije na parkirnoj površini
- Neadekvatna vertikalna signalizacija na parkirnoj površini
- Problem preglednosti prilikom izlaska na LC25103
- Nedovršenost cijele površine
- Nedostatak horizontalne i vertikalne signalizacije na lokalnoj cesti LC25103
- Nedostatak biciklističkih traka,
- Nedostatak pješačkih nogostupa,
- Nedostatak bankina na lokalnoj cesti LC25103

Slika 39. prikazuje parkirnu površinu koja je predložena kao rješenje za trenutnu situaciju na lokaciji „2“. Površina koja je namijenjena za parkiralište konstruirana je unutar cijele čestice broj 15. Prikazana je odgovarajuća vertikalna i horizontalna signalizacija kako na površini namijenjenoj za parkiranje tako i na lokalnoj cesti LC25103. Duž lokalne ceste LC25103 konstruirana je biciklističko-pješačka staza istih dimenzija kao i u prijedlogu poboljšanja za lokaciju „1“ budući da se nadovezuje na nju, koja ima pripadajući zaštitni pojas 2,0m od kolnika. Pješački prijelaz konstruiran je u širini od 4,0 m kako bi omogućio kretanje pješacima prema nogometnom igralištu i površini koja je namijenjena za parkiranje. Na cijelu parkirnu površinu moguće je smjestiti 56 parkirnih mjesta dimenzija 2,5 m širine i 5,0 m dužine, te 4 uzdužna parkirna mjesta dimenzija 2,0 m širine i 5,5 m dužine.
