**ANALIZA POSTOJEĆEG STANJA S
PRIJEDLOGOM POBOLJŠANJA PROMETNE MREŽE
U OPĆINI MALI BUKOVEC**

DIPLOMSKI RAD

Zagreb, 2018.

**ANALYSIS OF EXISTING STATE AND
IMPROVEMENT PROPOSALS OF TRAFFIC
NETWORK IN THE MUNICIPALITY MALI
BUKOVEC**

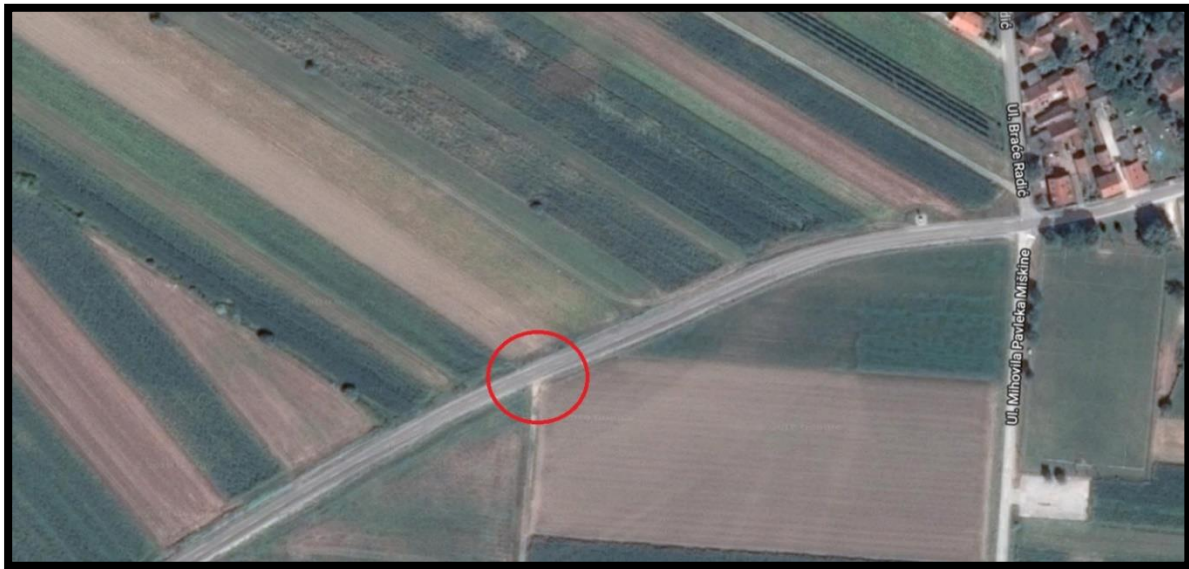
Slika 29. Prikaz lokacije „4“ u prostoru, [11]

Posljednja lokacija uzeta u analizu je lokacija pod rednim brojem četiri, položaj lokacije u prostoru prikazan je na Slici 29. Važno je napomenuti da je ova lokacija posebna po tome što predstavlja raskrižje koje bi u bližoj budućnosti predstavljalo ulazno izlaznu točku (raskrižje) za buduću poslovnu zonu naselja Mali Bukovec. Ovo raskrižje karakteristično je po tome jer ga čine županijska cesta ŽC 2076 te nerazvrstana cesta NC031 kao sporedna cesta koja se spaja na nju. Raskrižje se nalazi na udaljenosti cca. 250 m od raskrižja koje je bilo opisano odlomku lokacija 1.

Ranije u radu je spomenuto da je ova županijska cesta izvedena sa po dvije prometne trake, odnosno po jedna traka za svaki smjer vožnje. Širina prometnih traka iznosi 3,0 m te kao i na prethodnom dijelu koji je bio analiziran rubne trake nisu utvrđene kao ni pripadajuće im bankine. Na Slici 29. vidljivo je da se cesta prije raskrižja vodi u pravcu, nakon raskrižja nastavlja u pravcu te dolazi do blagog zavoja prije slijedećeg raskrižja. Kao i u prethodnoj analizi veliki problem stvara mogućnost razvijanja velikih brzina, a razlog tome je vođenje ceste u pravcu.
