Analiza postojećeg stanja s prijedlogom poboljšanja prometne mreže u općini Mali Bukovec

Master's thesis / Diplomski rad

2018

**ANALIZA POSTOJEĆEG STANJA S
PRIJEDLOGOM POBOLJŠANJA PROMETNE MREŽE
U OPĆINI MALI BUKOVEC**

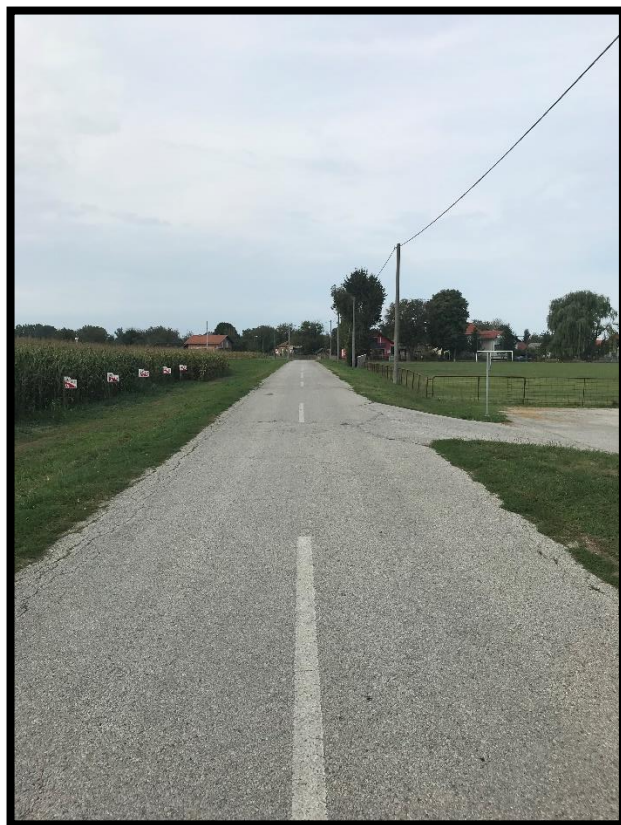
Slika 21. prikazuje spoj površine koja predstavlja parkiralište na lokalnu cestu (LC25103 – Ulica Mihovila Pavleka Miškine). Ranije u radu je navedena širina lokalne ceste i ona iznosi 2,50 m. Na Slici 22. vidi se stanje kolnika lokalne ceste te se vidi stanje horizontalne signalizacije. Vidljiva je istrošenost središnje linije, rubni trakovi ne postoje kao što je spomenuto ranije u radu.

Slika 22. Stanje kolnika LC25103
