**ANALIZA POSTOJEĆEG STANJA S
PRIJEDLOGOM POBOLJŠANJA PROMETNE MREŽE
U OPĆINI MALI BUKOVEC**

DIPLOMSKI RAD

Zagreb, 2018.

**ANALYSIS OF EXISTING STATE AND
IMPROVEMENT PROPOSALS OF TRAFFIC
NETWORK IN THE MUNICIPALITY MALI
BUKOVEC**

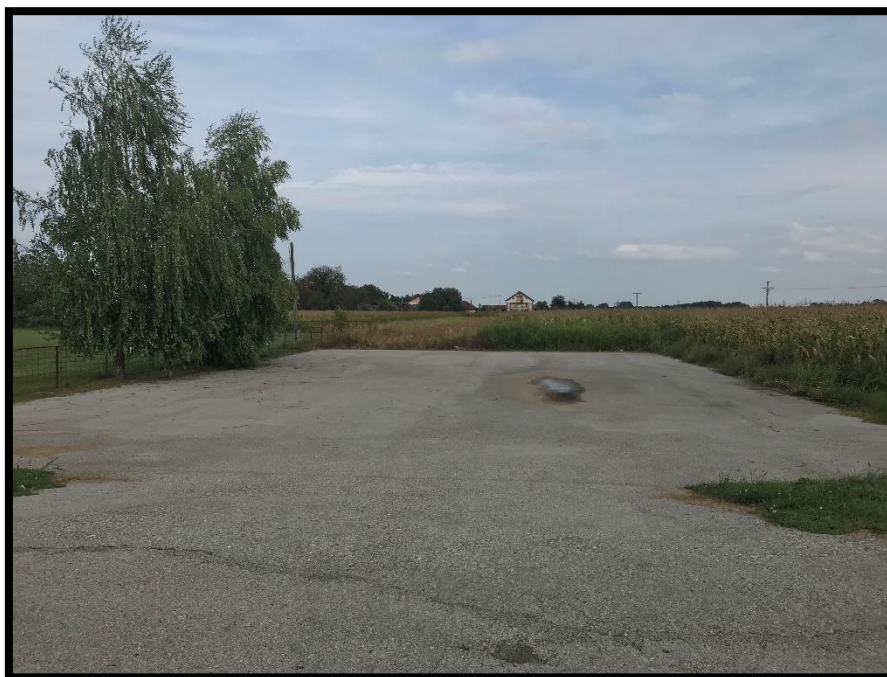
Slika 21. Prikaz asfaltirane površine koja predstavlja parkiralište

Slika 21. prikazuje spoj površine koja predstavlja parkiralište na lokalnu cestu (LC25103 – Ulica Mihovila Pavleka Miškine). Ranije u radu je navedena širina lokalne ceste i ona iznosi 2,50 m. Na Slici 22. vidi se stanje kolnika lokalne ceste te se vidi stanje horizontalne signalizacije. Vidljiva je istrošenost središnje linije, rubni trakovi ne postoje kao što je spomenuto ranije u radu.

Na Slici 23. vidljivo je da je parkiralište denivelirano u odnosu na lokalnu cestu na koju se spaja. Stoga spojna rampa između parkirališta i lokalne ceste ima blagi uspon koji je vidljiv također na Slici 23.

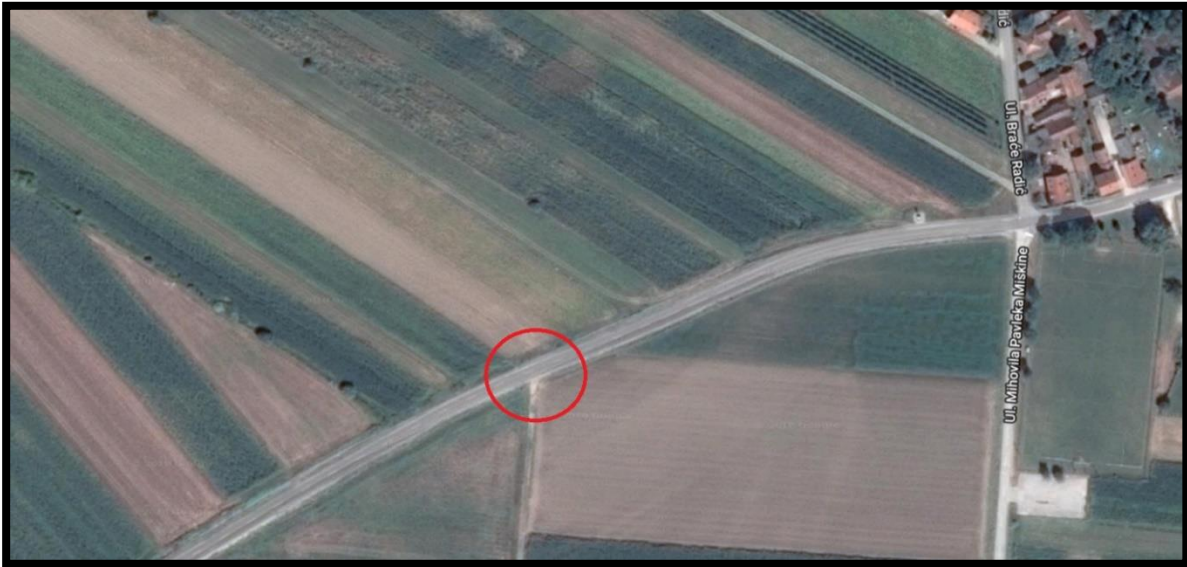
Slika 29. Prikaz lokacije „4“ u prostoru, [11]

Posljednja lokacija uzeta u analizu je lokacija pod rednim brojem četiri, položaj lokacije u prostoru prikazan je na Slici 29. Važno je napomenuti da je ova lokacija posebna po tome što predstavlja raskrižje koje bi u bližoj budućnosti predstavljalo ulazno izlaznu točku (raskrižje) za buduću poslovnu zonu naselja Mali Bukovec. Ovo raskrižje karakteristično je po tome jer ga čine županijska cesta ŽC 2076 te nerazvrstana cesta NC031 kao sporedna cesta koja se spaja na nju. Raskrižje se nalazi na udaljenosti cca. 250 m od raskrižja koje je bilo opisano odlomku lokacija 1.

Ranije u radu je spomenuto da je ova županijska cesta izvedena sa po dvije prometne trake, odnosno po jedna traka za svaki smjer vožnje. Širina prometnih traka iznosi 3,0 m te kao i na prethodnom dijelu koji je bio analiziran rubne trake nisu utvrđene kao ni pripadajuće im bankine. Na Slici 29. vidljivo je da se cesta prije raskrižja vodi u pravcu, nakon raskrižja nastavlja u pravcu te dolazi do blagog zavoja prije slijedećeg raskrižja. Kao i u prethodnoj analizi veliki problem stvara mogućnost razvijanja velikih brzina, a razlog tome je vođenje ceste u pravcu.
