Šojić, Lovro

Master's thesis / Diplomski rad

**ANALIZA UZROKA NESREĆA ZRAKOPLOVA BOEING  
B737-8 MAX**

Zagreb, srpanj 2022.

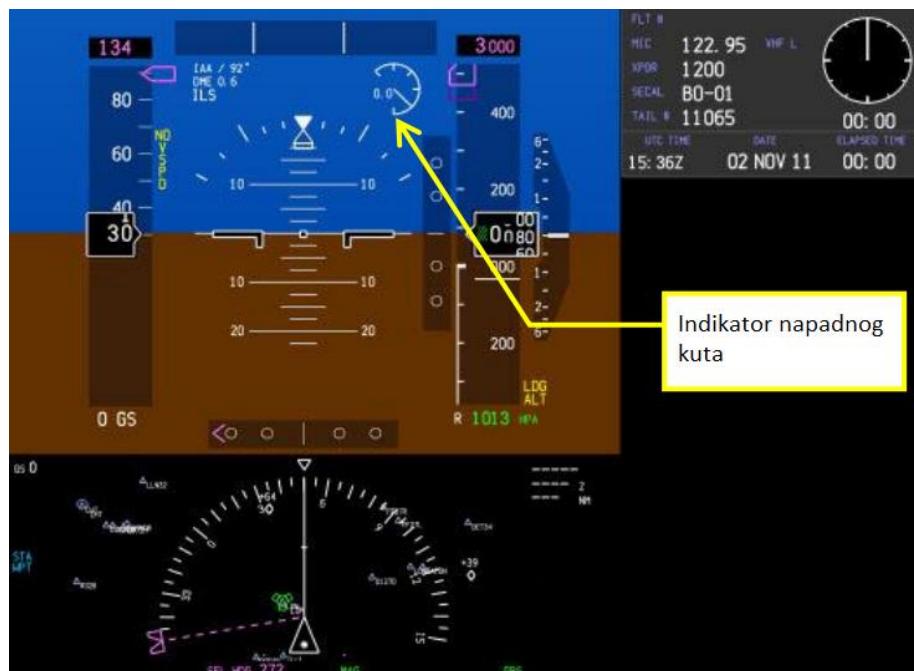
**Slika 13.** Napadni kut prikazan na primarnom zaslonu pilota Boeinga 737 MAX 8

Kod Boeinga 737-8 MAX, operater ima mogućnost instaliranja AOA indikatora na primarnom zaslonu za letenje (engl. *Primary Flight Display – PFD*). AOA informacije bit će prikazane na odgovarajućem PFD-u, kao što je prikazano na slici 13. Kada se vrijednosti lijevog i desnog napadnog kuta, koje prenosi ADIRU, razlikuju za  $10^\circ$  ili više tijekom 10 uzastopnih sekundi, na PFD-u kapetana i prvog časnika prikazuju se poruka „AOA DISAGREE“. Budući da su očitana AOA nedosljedna dok zrakoplov miruje na zemlji, njava se prikazuje samo u zraku.
