Analiza uzroka nesreća zrakoplova Boeing B737-8 MAX

Master's thesis / Diplomski rad

2022

**ANALIZA UZROKA NESREĆA ZRAKOPLOVA BOEING
B737-8 MAX**

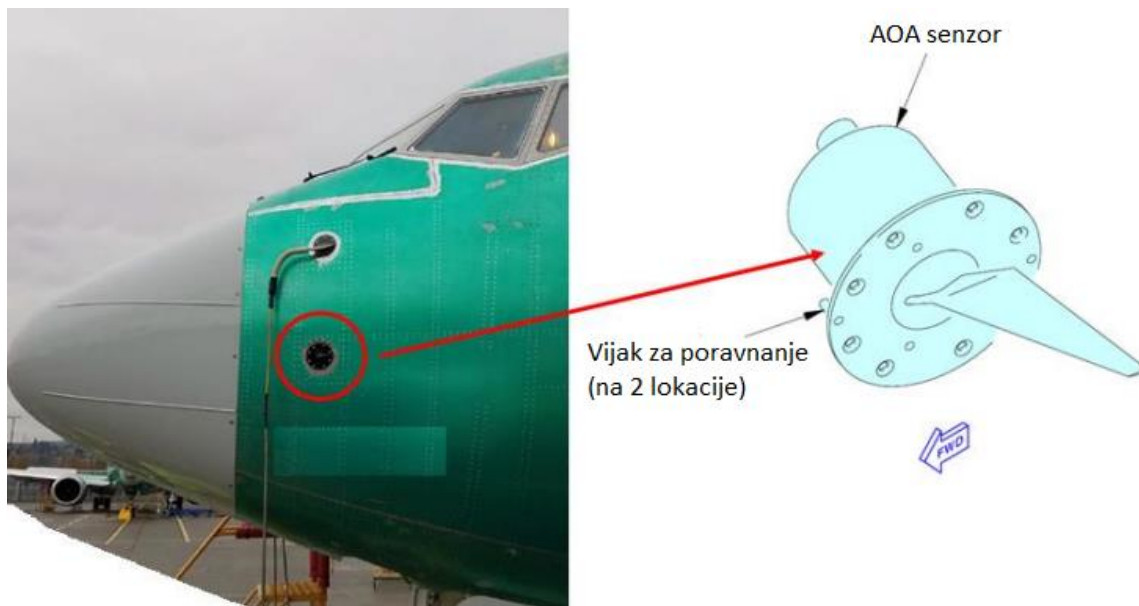
Slika 12. Senzor napadnog kuta

Boeing 737-8 MAX ima dva odvojena senzora napadnog kuta (engl. *Angle-Of-Attack Sensors*), jedan sa svake strane prednjeg dijela trupa (kao što se može uočiti na slici 12.). AOA senzori se sastoje od vanjske lopatice koja se okreće kako bi se uskladila s lokalnim protokom zraka i dva unutarnja transformatora koja zasebno prate kut rotacije. AOA senzore koji se koriste na Boeingu 737-8 MAX proizvodi američka tvrtka Collins Aerospace. Jedan transformator je povezan s odgovarajućim računalom za upravljanje slomom uzgona i prigušivanjem skretanja (engl. *Stall Management Yaw Damper – SMYD*) za svaki AOA senzor (lijevi i desni), dok je drugi transformator priključen na odgovarajuću referentnu inercijalnu jedinicu za podatke iz zraka (engl. *Air Data Inertial Reference Unit – ADIRU*). Krugove transformatora unutar AOA senzora nadziru i SMYD i ADIRU sustavi. U slučajevima kada je greška detektirana, informacije AOA transformatora se ne koriste i javlja se kvar. AOA senzori se nikad ne održavaju planirano, već je svako potrebno održavanje posljedica najavljenih ili uočenih kvarova. Takvo održavanje naziva se i uvjetno održavanje.

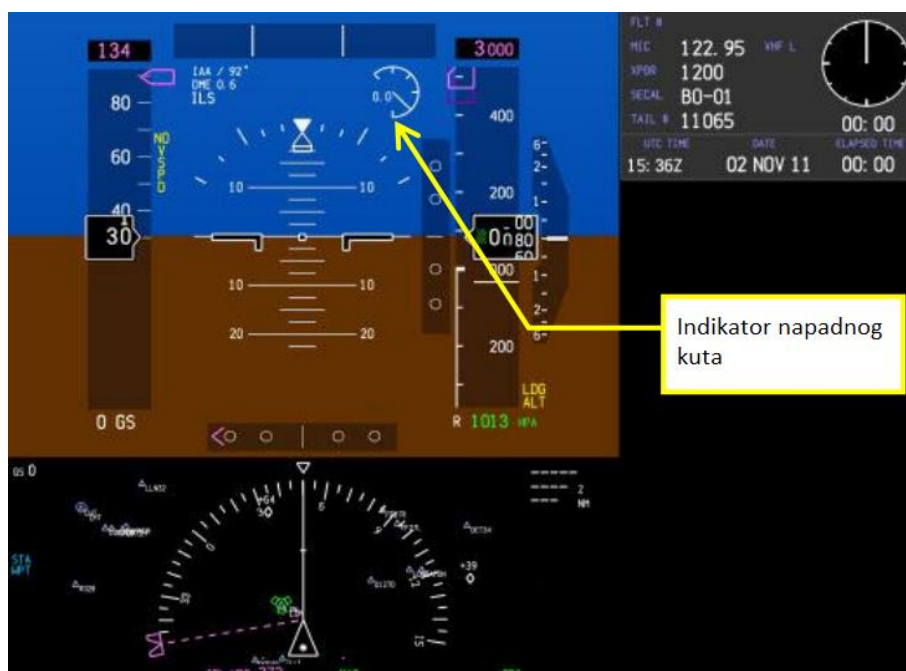
Slika 13. Napadni kut prikazan na primarnom zaslonu pilota Boeinga 737 MAX 8

Kod Boeinga 737-8 MAX, operater ima mogućnost instaliranja AOA indikatora na primarnom zaslonu za letenje (engl. *Primary Flight Display – PFD*). AOA informacije bit će prikazane na odgovarajućem PFD-u, kao što je prikazano na slici 13. Kada se vrijednosti lijevog i desnog napadnog kuta, koje prenosi ADIRU, razlikuju za 10° ili više tijekom 10 uzastopnih sekundi, na PFD-u kapetana i prvog časnika prikazuje se poruka „AOA DISAGREE“. Budući da su očitavanja AOA nedosljedna dok zrakoplov miruje na zemlji, najava se prikazuje samo u zraku.

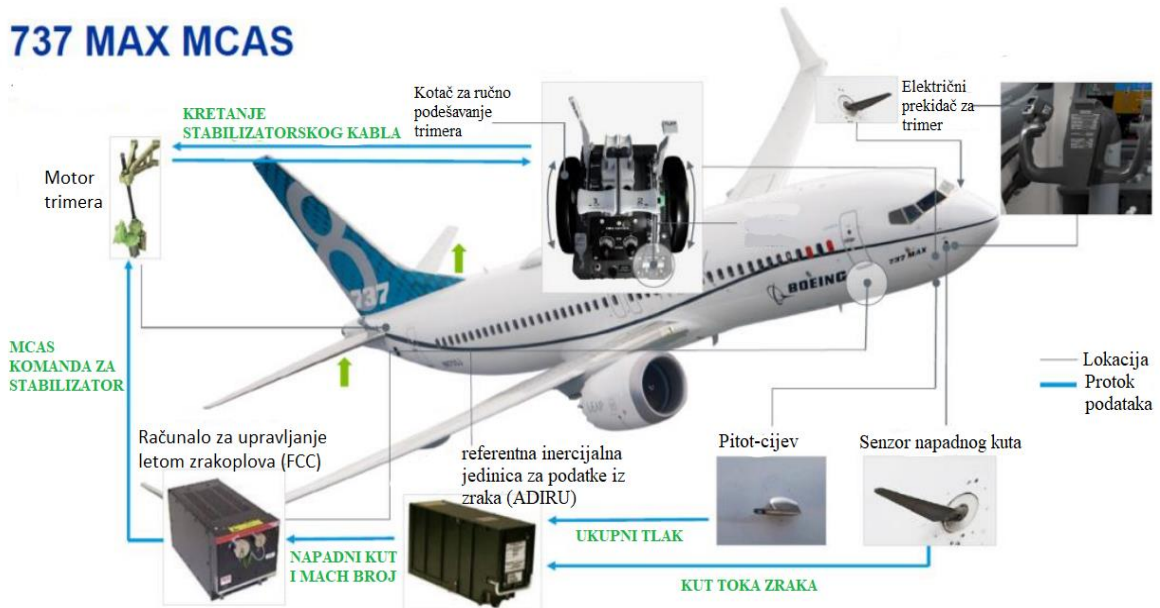
Slika 14. Konfiguracija MCAS sustava

Za MCAS je specifično što softver u zrakoplovu pomiče trimer na stabilizatoru prema funkcijama (slika 14.):

- 1) zraka/tla,
- 2) položaja zakrilca,
- 3) napadnog kuta,
- 4) brzine nagiba,
- 5) stvarne brzine leta te
- 6) Mach brojem.
