Sanacija opasnih mjesta kao element povećanja sigurnosti cestovnog prometa

Master's thesis / Diplomski rad

**SANACIJA OPASNIH MJESTA KAO ELEMENT POVEĆANJA
SIGURNOSTI CESTOVNOG PROMETA**

**REMEDIATION OF HAZARDOUS LOCATIONS AS AN ELEMENT
OF INCREASING ROAD SAFETY**

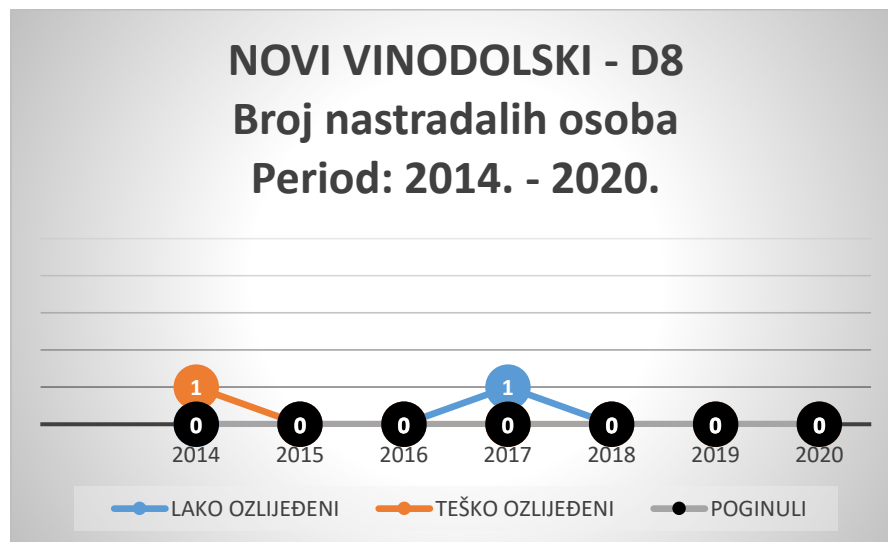
Grafikon 2. Grafički prikaz nastradalih osoba za *OM Novi Vinodolski*

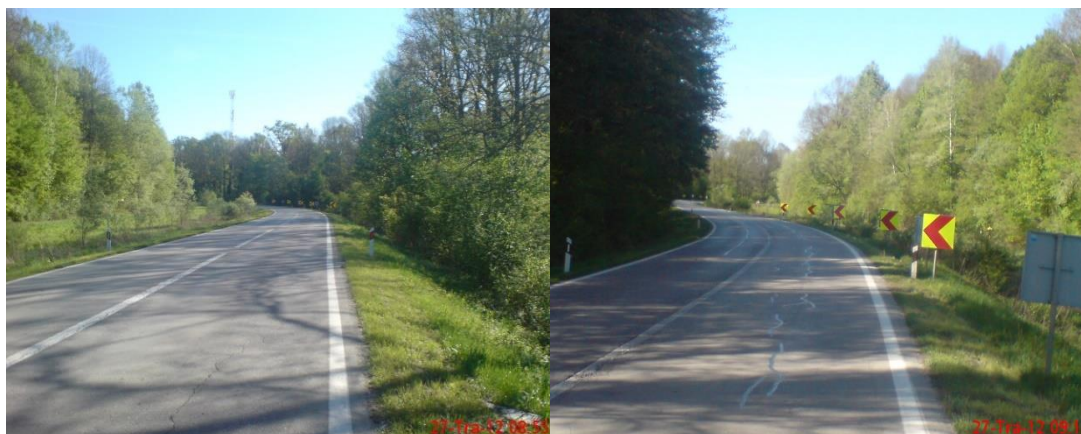
Slika 15. *OM Šuma Brezovica* – prije sanacije

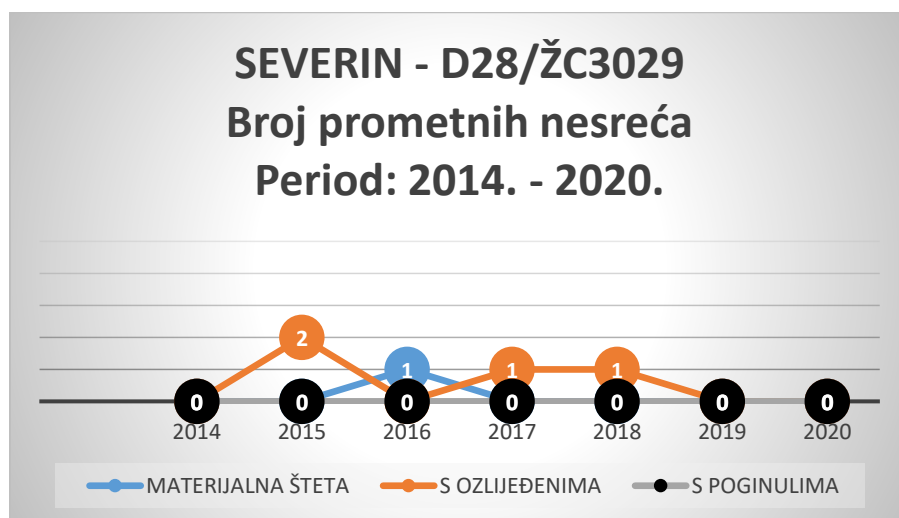
se u prošlosti se na njemu događao velik broj nesreća sa ozlijeđenim osobama. Ukupno se desilo pet prometnih nesreća od kojih su četiri bile s ozlijeđenim osobama, dok je jedna prometna nesreća bila sa materijalnom štetom. Tijekom promatranog perioda analize, nije bilo poginulih osoba na ovom raskrižju. Međutim, unazad 20 godina je prisutan znatan broj nesreća sa smrtnim posljedicama, što je predstavljalo opomenu da je potrebno izvršiti određenu rekonstrukciju.

Grafikon 5. Grafički prikaz prometnih nesreća za *OM Severin*
 Izvor: autor

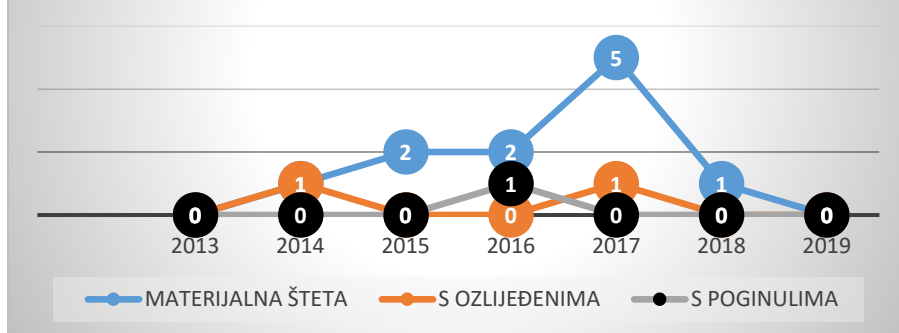
Grafikon 7. Grafički prikaz prometnih nesreća za *OM Šodići*

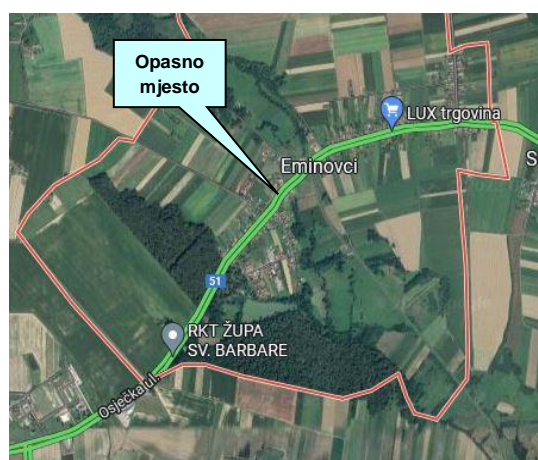
Slika 26. Satelitski prikaz **OM Eminovci**

Opasno mjesto "Eminovci" je odsječak državne ceste D51 koja prolazi kroz naseljeno mjesto, a razlog njegove identifikacije te na osnovu toga i same sanacije je nepostojanje

adekvatne pješačke infrastrukture za sigurno odvijanje nemotoriziranog prometa. Kolnik se sastoji dva prometna traka ukupne širine 6 m, te sa bankinama širine 0,5 m. Stanje kolnika je zadovoljavajuće sa mrežnim pukotinama te mjestimičnim sitnim oštećenjima koje je moguće lako sanirati prilikom redovnog održavanja navedene prometnice. Potrebno je izvršiti utvrđivanje bankine te uspostaviti bolje održavanje pokosa i zaštitnog pojasa ceste kako bi vozači imali neophodnu preglednost. Prometni znakovi, signalizacija i oprema je u jako dobrom stanju te omogućavaju sigurno odvijanje prometnog toka. Pješački prijelazi imaju na određenim lokacijama dionice. Na promatranom području nema cestovne rasvjete – što predstavlja problem za sigurno odvijanje prometa noću kroz ovo naselje.
