# Sanacija opasnih mjesta kao element povećanja sigurnosti cestovnog prometa

**Master's thesis / Diplomski rad**

**SANACIJA OPASNIH MJESTA KAO ELEMENT POVEĆANJA  
SIGURNOSTI CESTOVNOG PROMETA**

**REMEDIATION OF HAZARDOUS LOCATIONS AS AN ELEMENT  
OF INCREASING ROAD SAFETY**

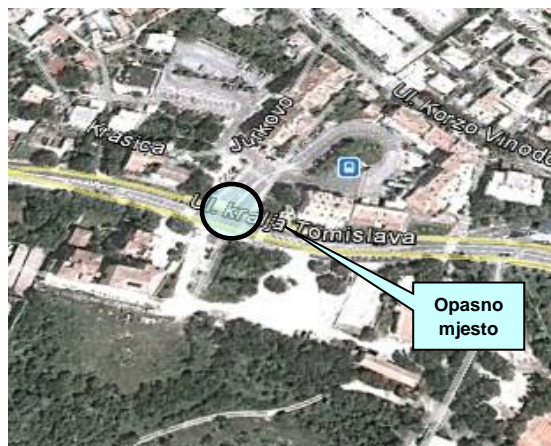
Slika 11. Satelitski prikaz *OM Novi Vinodolski*

**Opasno mjesto "Novi Vinodolski"** je trokrako raskrižje unutar naseljenog mjesta koje je regulirano prometnim znakovima i oznakama na kolniku.. Na promatranom području je kolnik u zadovoljavajućem stanju, bez značajnih oštećenja. Primjetno je da je održavanje prometnice na vrlo visokoj razini. Navedeno područje posjeduje cestovnu rasvjetu, što je također veliki plus. Nogostup je adekvatan za naseljeno područje, zbog povećanog kretanja pješaka. Nedostatak je nepostojanje biciklističke staze na toj dionici ceste. Na glavnoj prometnici postoji poseban trak za lijeve skretače te je širina prometnog traka 3m.

Na sljedećoj slici je predstavljen satelitski prikaz navedenog opasnog mjesta.

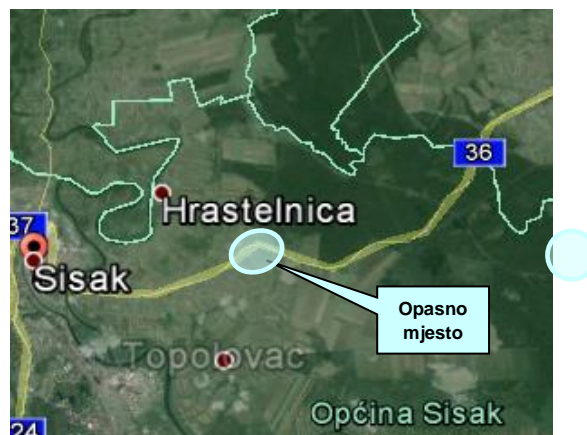
Slika 14. Satelitski prikaz **OM Šuma Brezovica**

**Opasno mjesto "Šuma Brezovica"** je zavoj izvan naseljenog mjesta, gdje je dolazilo do značajnog prekoračenja brzine koja je dovodila do zanošenja, prevrtanja te najčešće izlijetanja vozila. Kolnik je izveden iz dva prometna traka ukupne širine 7,0 m sa bankinama od 1,0 m. Asfaltni zastor je AB 16 sa oštećenjima u vidu mrežastih pukotina. Na promatranoj dionici ceste nema cestovne rasvjete, što je otežavalo sigurno odvijanje prometa tijekom noći. Prije sanacije opasnog mjesta prometna signalizacija i oprema je bila oskudna te je postajala izrazita potreba za njezinom obnovom i postavljanjem kako bi se što više zaštitilo vozače od izlijetanja na promatranom odsječku ceste.

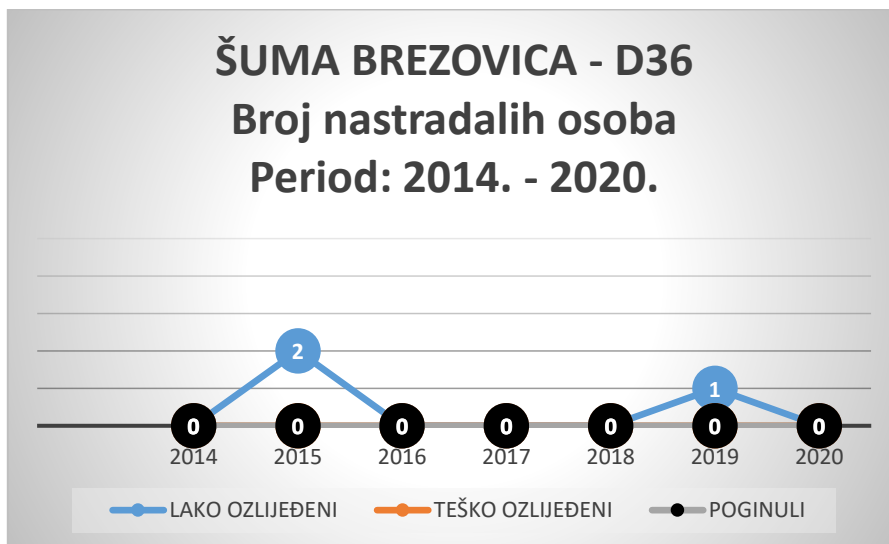
Grafikon 4. Grafički prikaz nastradalih osoba za *OM Šuma Brezovica*  
Izvor: autor

U tablici 17. je prikazan broj nastradalih osoba kroz analizirani period. Iz nje se može zaključiti da su tijekom sedmogodišnjeg perioda bile povrijeđene osobe sa lakšim ozljedama. Kroz grafikone je prikazano kretanje broja nesreća i nastradalih osoba iz godine u godinu tijekom perioda koji je relevantan za provedeno istraživanje. Uzročnici prometnih nesreća na promatranom odsječku ceste koji su doveli do prometnih nesreća prije: nedostatak prometna

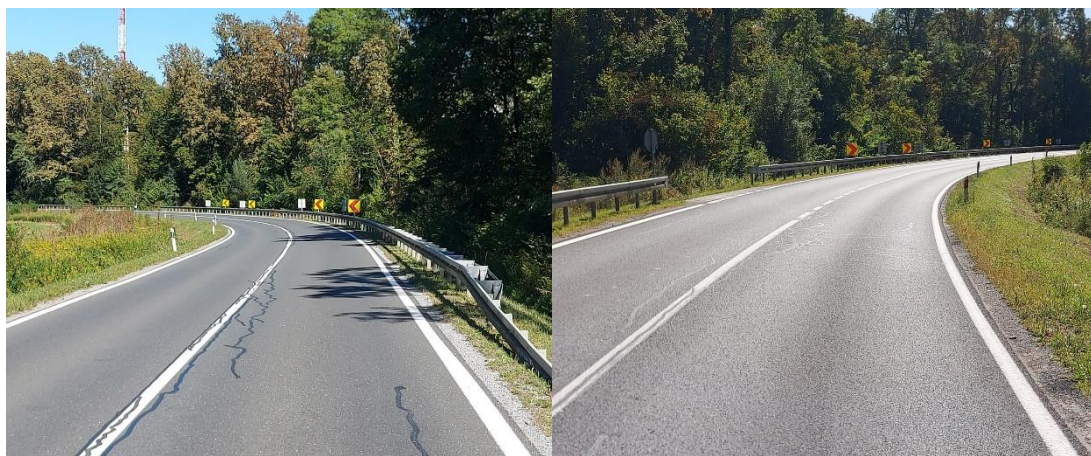
Slika 16. *OM Šuma Brezovica* – poslije sanacije  
Izvor: autor

Kako bi se riješio navedeni problem zanošenja i izlijetanja vozila sa prometnice tijekom 2017. godine je obavljena sanacija ovog opasnog mjesta. Izvršena je rekonstrukcija ceste koja se temeljila na izmjeni i dopuni prometnih znakova, signalizacije i prometne opreme. Sanacija je obuhvaćala postavljanje zaštitne ograde uz prometnicu te uređenje zaštitnog pojasa ceste.

Zaštitna ograda je tehnička sigurnosna konstrukcija kojoj je osnovna svrha spriječiti izlijetanje vozila s ceste, odnosno zadržati vozila skrenuta s kolnika. To je ujedno bio i glavni razlog njenog postavljanja na ovom zavoju. Na sljedećim slikama će biti prikazan izgled raskrižja nakon njegove sanacije 2017. godine. Navedenom sanacijom se spriječilo izlijetanje vozila sa prometnice te tragične posljedice po vozače. Također, postavljanjem ograde se utjecalo na smanjenje prividnog osjećaja vozača šire ceste te ih se tako natjeralo na vožnju manjim brzinama. Pored postavljanja ograde, izvršilo se adekvatno održavanje pokosa u zaštitnom pojasu ceste te se na taj način povećala preglednost svim vozačima prilikom vožnje kroz zavoj.

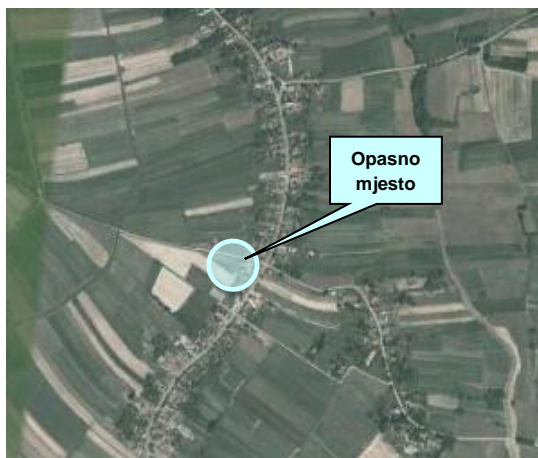
Slika 17. Satelitski prikaz *OM Severin*

**Opasno mjesto "Severin"** je raskrižje u naseljenom mjestu, gdje je zbog neadekvatne regulacije i loše koncepcije raskrižja često dolazilo do prometnih nesreća. Cesta na promatranom odsječku dionice je u pravcu poprečnog nagiba 2%. Preglednost je izrazito dobra sa svih privoza, što je jako bitno za naglasiti. Kolnik je izveden iz dva prometna traka ukupne širine 6,10 m sa bankinama 0,5 m. Asfaltni zastor je AB11 sa mjestimičnim kolotrazima. Kolnik je bio u izrazito zapuštenom stanju te je postojala velika potreba za njegovom obnovom i boljim održavanjem. Na promatranom raskrižju postoji cestovna rasvjeta te odgovarajuća prometna signalizacija. Veliki nedostatak ovog raskrižja i općenito promatrane dionice ceste je što nije postojao nogostup uz nju. Na samo jednom privozu je bio označen pješački prijelaz te su se autobusna stajališta nalazila u samom području raskrižja.

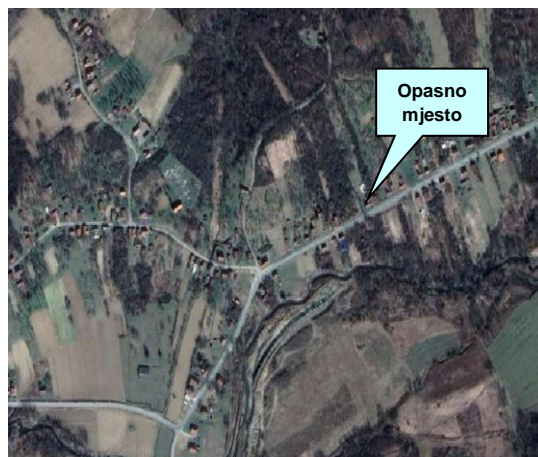
Slika 23. Satelitski prikaz *OM Pakrac*

**Opasno mjesto „Pakrac“** predstavlja dionicu ceste u naseljenom mjestu, gdje je zbog nedostatka pješačkih površina često dolazilo do ugrožavanja njihovih života. Na ovom odsječku prometnice su se dešavali i naleti vozila na pješake, ali i bicikliste. Preglednost je na većini dionice dobra. Kolnik se sastoji od dva prometna traka ukupne širine 6m sa bankinama 0,5m sa obje strane kolnika. Potrebno je bilo izvršiti obnovu bankina, jer su neutvrđene. Pored toga, nužno je posvetiti pažnju i boljem održavanju zaštitnog pojasa te same prometnice. Kolnik je u dotrajalom stanju, te je postojala potreba za nanošenjem novog površinskog sloja asfalta. Cestovna rasvjeta je postajala na određenim dijelovima navedene prometnice, dok su prometni znakovi, signalizacija i oprema u velikom nedostatku. Posebice je to slučaj za nerazvrstane ceste koje vode ka obližnjim naseljima unutar grada Pakraca i u blizini državne ceste D38. Na sljedećoj slici je predstavljen satelitski prikaz opasnog mjesta „Pakrac“.

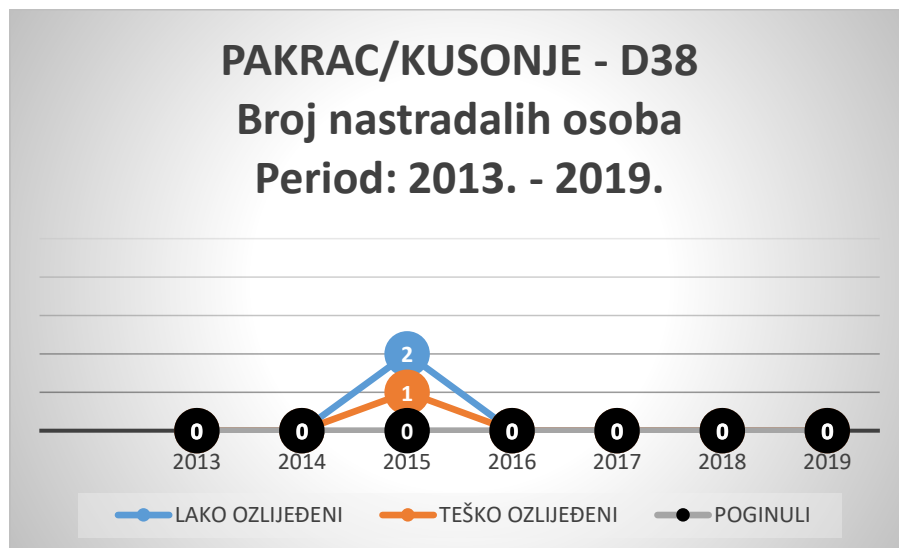
Grafikon 10. Grafički prikaz nastradalih osoba na *OM Pakrac*

Ovom tablicom se prikazao broj nastradalih osoba na promatranj lokaciji koja je locirana kao opasno mjesto upravo zbog toga. Ukupno su nastradale tri osobe, dvije sa lakšim ozljedama i jedna sa težim povredama. Sve tri osobe su stradale prije sanacije ove crne točke.

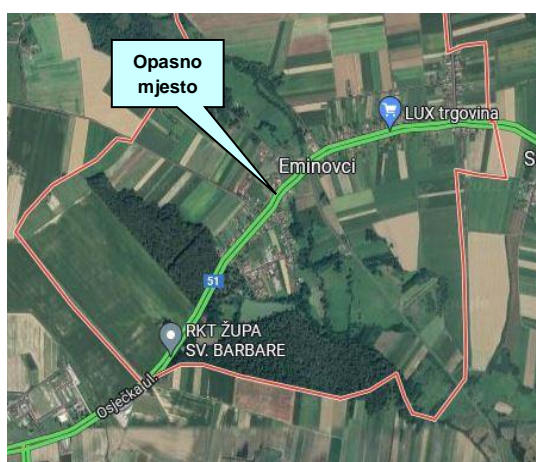
Slika 26. Satelitski prikaz **OM Eminovci**

**Opasno mjesto "Eminovci"** je odsječak državne ceste D51 koja prolazi kroz naseljeno mjesto, a razlog njegove identifikacije te na osnovu toga i same sanacije je nepostojanje

adekvatne pješačke infrastrukture za sigurno odvijanje nemotoriziranog prometa. Kolnik se sastoji dva prometna traka ukupne širine 6 m, te sa bankinama širine 0,5 m. Stanje kolnika je zadovoljavajuće sa mrežnim pukotinama te mjestimičnim sitnim oštećenjima koje je moguće lako sanirati prilikom redovnog održavanja navedene prometnice. Potrebno je izvršiti utvrđivanje bankine te uspostaviti bolje održavanje pokosa i zaštitnog pojasa ceste kako bi vozači imali neophodnu preglednost. Prometni znakovi, signalizacija i oprema je u jako dobrom stanju te omogućavaju sigurno odvijanje prometnog toka. Pješački prijelazi imaju na određenim lokacijama dionice. Na promatranom području nema cestovne rasvjete – što predstavlja problem za sigurno odvijanje prometa noću kroz ovo naselje.

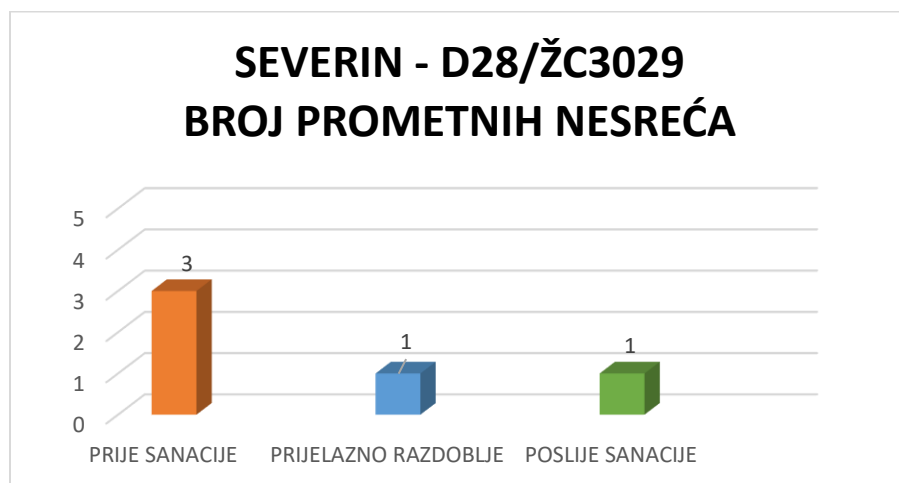
Grafikon 15. Rezultati istraživanja za *OM Severin*

Kako bi se uspostavila odgovarajuća regulacija prometa te povećala sigurnost prometovanja na ovom raskrižju je postavljen semafor. Uz semafor su izgrađene posebne trake za lijeve skretače te su postavljeni pokazivači brzine koji su utjecali na psihološko stanje vozača. Čim bi vozač prekoračio brzinu dozvoljenu prometnim znakom na toj dionici, odmah bi se na semaforu upalilo crveno svjetlo. Izvršena je sanacija kolnika, obnova i dopuna prometnih znakova, signalizacije i opreme na toj dionici kako bi se vozače usmjerilo na odgovarajući način. Pored toga značajna su sredstva uložena u postavljanje semafora te pratećih uređaja i objekata koji su bili neophodni kako bi se uspostavio siguran prometni tok na ovom raskrižju. Ova sanacija je doprinijela izgradnji navedenog područja te izrazitom povećanju sigurnosti prometovanja – što je ujedno i bio razlog njene primjene. Rezultati provedene analize će biti prikazani na sljedećem grafikonu.

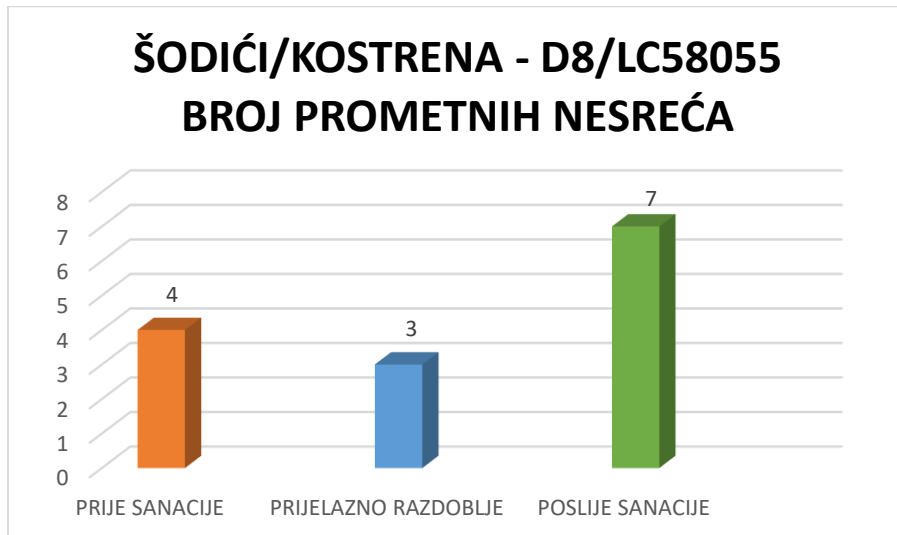
Grafikon 16. Rezultati istraživanja za **OM Šodići**

Opasno mjesto Šodići u Kostreni je sanirano na način da je klasično raskrižje regulirano u rotor. Rotorom se željela postići veća sigurnost, veća propusna moć raskrižja u ljetnim mjesecima te manja čekanja na privozima koja su uzrokovala nervozu vozača. Ovo raskrižje je i nakon sanacije nastavilo sa negativnim trendom broja prometnih nesreća te se izvršena sanacija dovela u pitanje.
