Sanacija opasnih mjesta kao element povećanja sigurnosti cestovnog prometa

Master's thesis / Diplomski rad

**SANACIJA OPASNIH MJESTA KAO ELEMENT POVEĆANJA
SIGURNOSTI CESTOVNOG PROMETA**

**REMEDIATION OF HAZARDOUS LOCATIONS AS AN ELEMENT
OF INCREASING ROAD SAFETY**

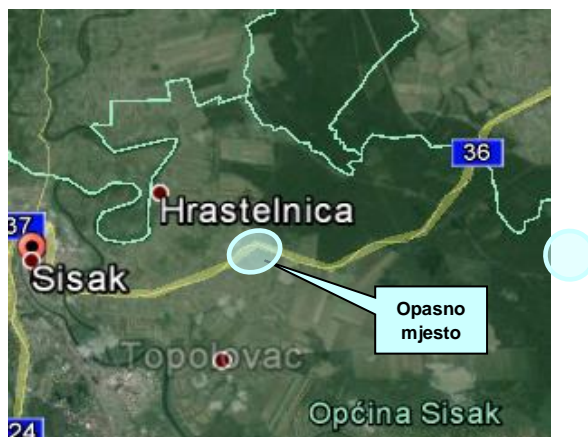
Slika 14. Satelitski prikaz **OM Šuma Brezovica**

Ovo opasno mjesto predstavlja zavoj u šumi Brezovica na državnoj cesti D36 (dionica 003 Žažina [D30] - Potok: Čvor Popovača [A3] od km 23+200 do km 23+700). Održavanje dionice državne ceste na kojoj se nalazi opasno mjesto u nadležnosti je **Ispostave održavanja Sisak**, a kontrola i regulacija prometa je u nadležnosti **PU Sisačko – moslavačke županije**.

Opasno mjesto "Šuma Brezovica" je zavoj izvan naseljenog mjesta, gdje je dolazilo do značajnog prekoračenja brzine koja je dovodila do zanošenja, prevrtanja te najčešće izlijetanja vozila. Kolnik je izveden iz dva prometna traka ukupne širine 7,0 m sa bankinama od 1,0 m. Asfaltni zastor je AB 16 sa oštećenjima u vidu mrežastih pukotina. Na promatranoj dionici ceste nema cestovne rasvjete, što je otežavalo sigurno odvijanje prometa tijekom noći. Prije sanacije opasnog mjesta prometna signalizacija i oprema je bila oskudna te je postajala izrazita potreba za njezinom obnovom i postavljanjem kako bi se što više zaštitilo vozače od izlijetanja na promatranom odsječku ceste.
