# Analiza prometne signalizacije i opreme na visokorizičnim dionicama cesta za motocikliste

Master's thesis / Diplomski rad

**ANALIZA PROMETNE SIGNALIZACIJE I OPREME NA  
VISOKORIZIČNIM DIONICAMA CESTA ZA MOTOCIKLISTE**  
**ANALYSIS OF TRAFFIC SIGNALS AND EQUIPMENT ON  
HIGH-RISK SECTIONS OF ROADS FOR MOTORCYCLISTS**

# ANALIZA PROMETNE SIGNALIZACIJE I OPREME NA VISOKORIZIČNIM DIONICAMA CESTA ZA MOTOCIKLISTE

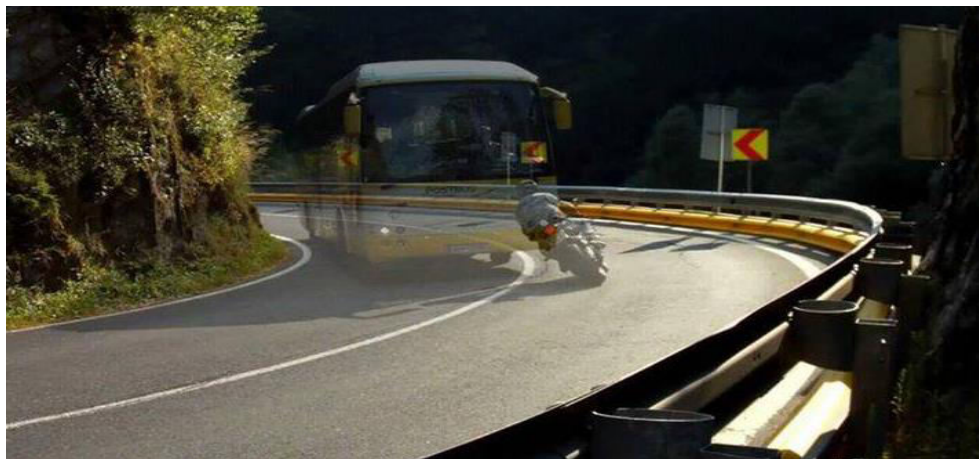
Slika 2: Vožnja motocikla kroz lijevi zavoј

Glavni problem motocikla je mogućnost gubitka ravnoteže, naročito u zavojima gdje može doći do pada s motocikla i gubitka života. Vožnja u zavojima zahtjeva dodatnu pažnju. Vozač bi trebao kočiti prije nego što uđe u zavoj, a ne dok se vozi kroz njega. Usporavanje prije zavoja dat će vozaču vremena za planiranje najboljeg puta kroz zavoj. Pozicioniranje prilikom vožnje u zavoju ima ključnu ulogu od nastanka prometnih nesreća. Jedan od čestih grešaka motociklista je vožnja kroz lijevi zavoj gdje se motociklisti ne odmaknu dovoljno od središnje linije pa dolazi do proklizavanja motocikla preko linije i nagnjanje glave u zavoj. U takvom promjeru, pozicija glave može se naći čak i do 1 metar u prometnoj traci za vozila iz suprotnog smjera. Još neke opasnosti prilikom prolaska kroz zavoj su vožnja motocikla uz središnju liniju gdje postoji mogućnost nastanka prometne nesreće u slučaju da vozilo iz suprotnog smjera pređe jednim dijelom vozila u suprotnu traku što je prikazano na slici 2 (Slika 2) [5].

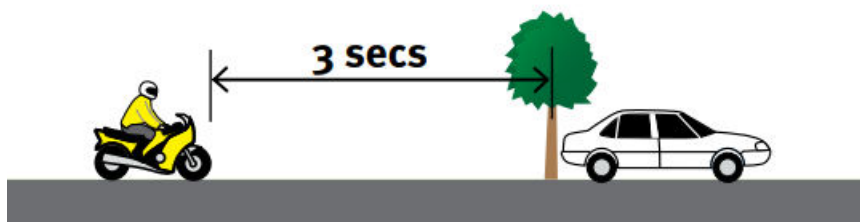
Slika 4: Udaljenost vozila u normalnim uvjetima

Česta greška mnogih motociklista je neodržavanje dovoljnog razmaka u odnosu na vozilo ispred sebe. To dovodi do nastajanja prometnih nezgoda uslijed kasnog uočavanja da vozilo ispred počinje kočiti. Razmak motociklista treba iznositi najmanje 3 sekunde u odnosu na vozilo koje se nalazi ispred njega što prikazuje Slika 4. U uvjetima smanjene vidljivosti, poput kiše ili u noćnim uvjetima taj razmak se udvostručuje te iznosi 6 ili više sekundi što prikazuje Slika 5. Jedan od načina da motociklist izmjeri daljinu za izbjegavanje sudara od 3 sekunde uzima se stražnji dio vozila kada prođe pokraj nepokretnog objekta, poput električnog stupa, prometnog znaka, stabla i slično. Motociklist u tom trenutku počinje brojati do 3 sekunde i ako motocikl prođe pored nepokretnog objekta prije nego što se završilo brojanje, prostor za izbjegavanje sudara treba povećati. Motociklist je dužan u datom trenutku usporiti i ponovo primijeniti navedenu metodu dok se ne postigne prostor za izbjegavanje sudara od 3 sekunde [6].

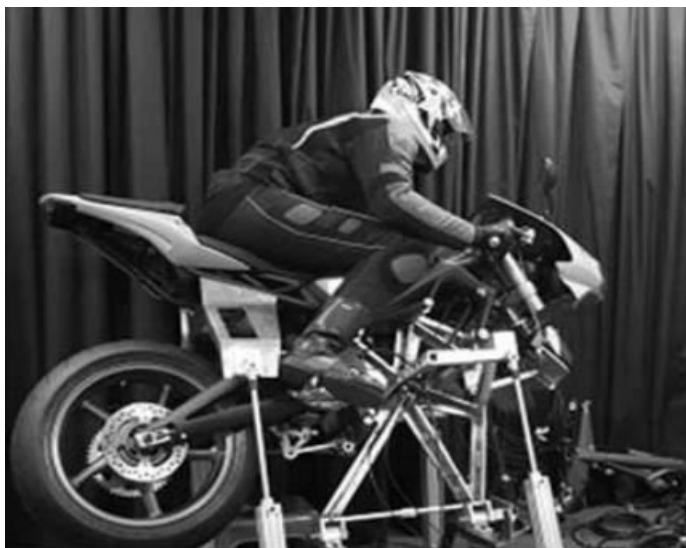
Slika 6: Simulator vožnje u Velikoj Britaniji

U Velikoj Britaniji se koristi simulator za percepciju opasnosti koji ima velik značaj u povećanju sigurnosti motociklista gdje se simulira vožnja motociklom kao što je prikazano na slici 6 (Slika 6). Vozači voze simulaciju i od njih se traži da uočavaju prometne opasnosti te na taj način vozači skupljaju iskustvo u vidu reagiranja na opasnu situaciju. Kako sve veći broj motociklista koristi simulaciju uočene su promjene u vožnji kod motociklista gdje dolazi do smanjenja broj grešaka motociklista i sigurnije vožnje u prometu [8].

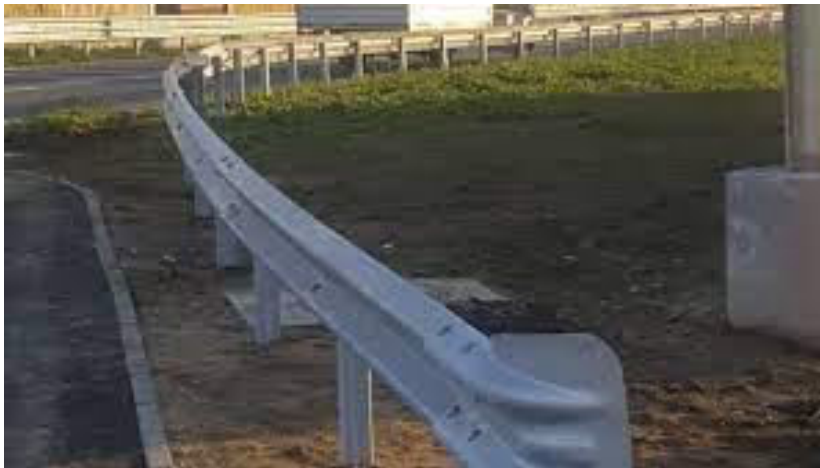
Slika 7: Prikaz zaštitne ograde

Smatra se da su zaštitne ograde tehničko sigurnosne naprave čija je svrha spriječiti iskliznuće vozila, odnosno prihvatiti i zadržati vozila na kolniku što je prikazano na slici 7 (Slika 7). Elementi zaštitne ograde čine: čelični stup, čelični plašt-branik, element-distancer odbojnik, traka-spojnicica, kosi završetak, polukružni završetak, vijčani materijal i reflektirajuća tijela [9].

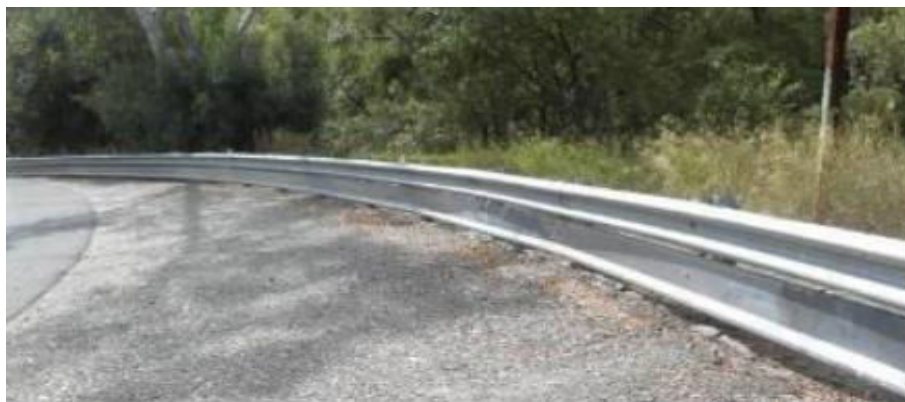
Slika 8: Dodatak na zaštitnu ogradu

U Australiji je provedeno istraživanje oko nadogradnje zaštitnih ograda. Na postojeću zaštitnu ogradu pričvršćen je materijal od lima što je prikazano na slici 8 (Slika 8). Pomoću materijala izrađenog od lima ublažava se udarac motociklista. Postavljen je i dodatak za ogradu tj. barijera koja povećava sigurnost motociklista od smrtnih stradavanja i teških ozljeda. Dvogodišnja istraživanja u Australiji, postavljanjem dodatne barijere su pokazala da se dogodilo 20 prometnih nesreća. U dva slučaja oграда je spasila život motociklista, a u jednom slučaju dogodilo lakše ozljede motocikliste, dok smrtnih slučajeva nije bilo [10].

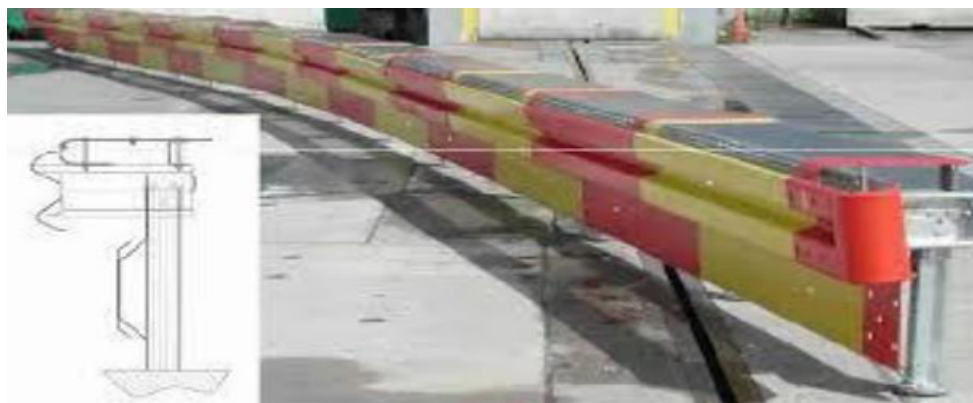
Slika 9: Prikaz gornjeg dodatka na zaštitnu ogradu

Još jedan nedostatak zaštitnih ograda je oštar dio gornjeg dijela ograde. Slika (Slika 9) prikazuje postavljanje posebnog gornjeg dodatka na postojeću ogradu gdje motociklist prilikom udara u ogradu počinje klizati po njoj, što sprječava nastanak teških ozljeda ili smrtnih slučajeva. Prednosti ovog dodatka je što ublažava posljedice prometnih nesreća i vrlo lako se postavlja na zaštitnu ogradu [10] i [2].

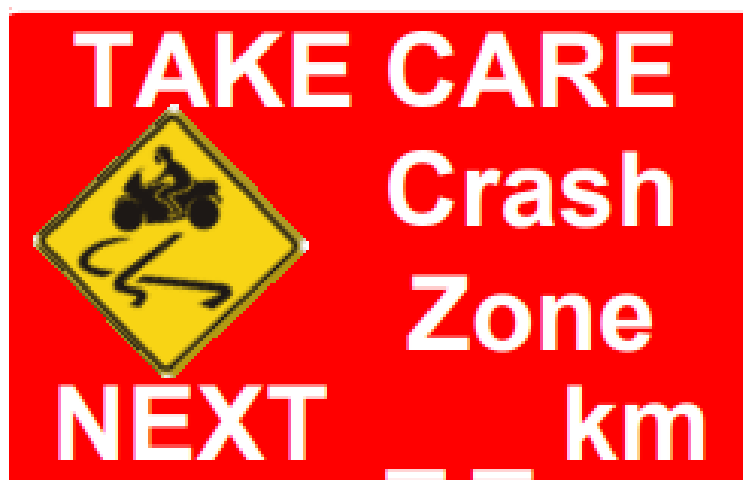
Slika 10: Posebni znakovi za motocikliste

Posebni znakovi za motocikle su učinkovit tretman na cestama izvan naselja. Ovi znakovi podižu svijest o opasnostima koje cesta može predstavljati za motocikliste i upozoriti druge sudionike u prometu na prisustvo motociklista na toj ruti. Posebni znakovi za motocikliste se ne postavljaju na postojeće znakove. Posebni znakovi se postavljaju zasebno na nove stupove kako ne bi došlo do grupiranja i nagomilavanja informacija. Mjesta postavljanja ovih znakova se određuje nakon provedbe analize. Primjer posebnog znaka za motocikliste u Australiji prikazan je na slici 10 (Slika 10) [10].

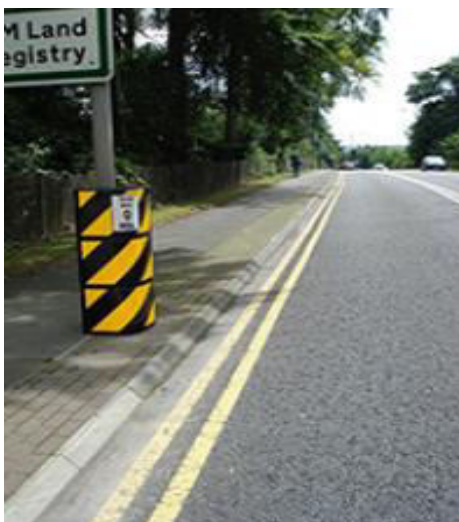
Slika 11: Biker-mate

Statistike rađene u Velikoj Britaniji pokazale su da se od 2003. do 2007. godine dogodilo 250 smrtnih slučajeva motociklista koji su se sudarili s objektom uz cestu, prometnim znakom, rasvjetnim stupom i slično, te 880 prometnih nesreća s teškim ozljedama. Zbog sličnih razloga ERS („Euro Road Safety“) je razvio *Biker-mate* napravu prikazana na slici 11 (Slika 11). *Biker-mate* naprava predstavlja mini energetska jastuk, odnosno jastuk koji apsorbira energiju prilikom udarca motociklista u objekt uz cestu. *Biker-mate* sposoban je apsorbirati 600J energije, što je ekvivalentno 100% apsorpcije osobe od 75 kg koja putuje brzinom većom od 45 km/h. *Biker-mate* je napravljen od raznih apsorberajućih materija. U unutarnjem sloju nalazi se materijal od polipropilena koji se postavlja pomoću posebnih nosača i čeličnih obloga. Slojevi tlačnog opterećenja, ultrazvučno su zavareni kako bi se dobila maksimalna povezanost slojeva, što predstavlja bitan čimbenik tijekom udara [11] i [12].

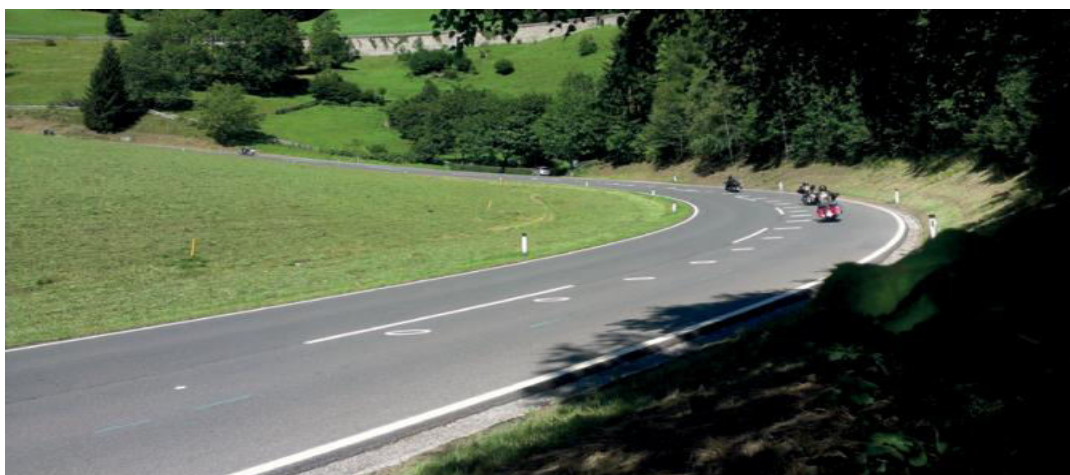
Slika 12: Prikaz dizajna u obliku elipse

U Austriji je provedeno istraživanje u kojem su postavljene posebne oznake za motocikliste na prometnici u obliku elipse i kocke. Krugovi u obliku elipse lijepe se posebnim ljepilom uz prometnu traku koja razdvaja dva suprotna smjera što je prikazano na slici 12 (Slika 12). Motociklisti prilikom vožnje izbjegavaju navedene oznake te se pretpostavilo da većina motociklista ne voze preko tih oznaka. Rezultat toga je da se postiže siguran prolazak motocikliste kroz zavoj. Motociklisti prilikom vožnje kroz zavoj izbjegavaju oznake te tako ostvaruju dovoljnu udaljenost od razdjelne trake, čime ostvaruju sigurnost od udara vozila iz suprotnog smjera, a samim time i smanjenje prometnih nesreća [13].

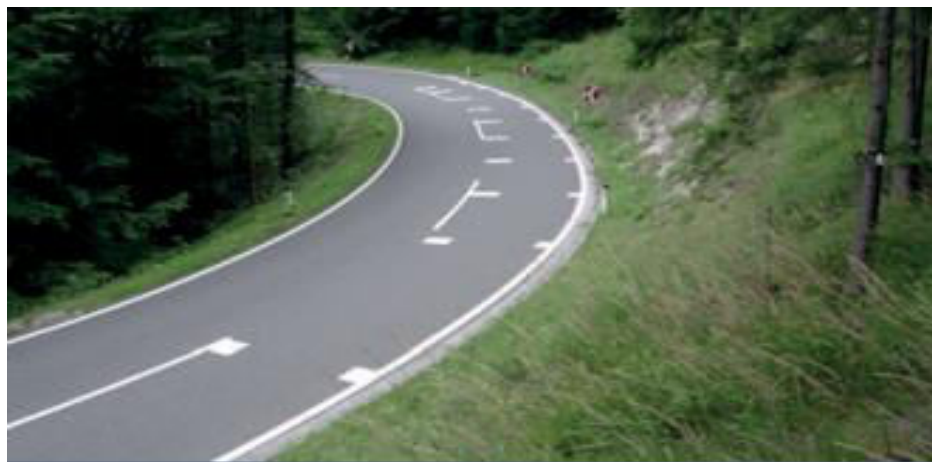
Slika 13: Prikaz dizajna u obliku kocke

Prometne oznake u obliku kocke postavljaju se na sličan način kao i elipse što je prikazano na slici 13 (Slika 13). Razlika je samo što se oznake u obliku kocke lijepe na razdjelnu traku i na rubnu traku, dok se kod elipse ostavi mali prostor između razdjelne trake. Oblik kocka se naziva još *psihološka kočnica* jer motociklisti prilikom vožnje nesvjesno počinju usporavati. Ova dva navedena dizajna ne zahtijevaju velika novčana ulaganja [13].

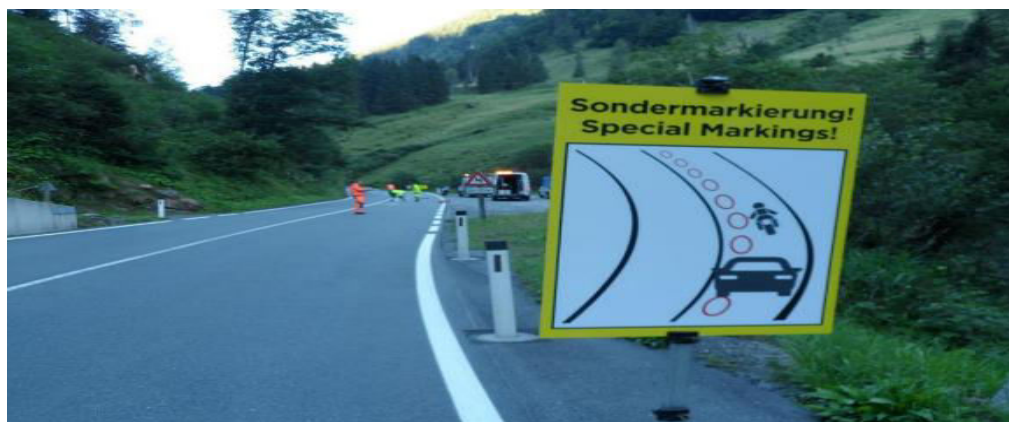
Slika 14: Prometni znak za upozoravanje zavoja sa posebnim oznakama

Kako se pretpostavilo u istraživanju da motociklisti ne voze preko oznaka, nakon nekog vremena je ustanovljeno da određeni broj motociklista zanemaruje oznake te vozi preko njih. Zbog toga je potrebno najaviti zavoj koji koriste posebne oznake, prometnim znakom kao što je prikazano na slici 14 (Slika 14). Takvi prometni znakovi obavještavaju motocikliste na nadolazeću situaciju, dok automobile obavještavaju o prisutnosti motociklista [13].

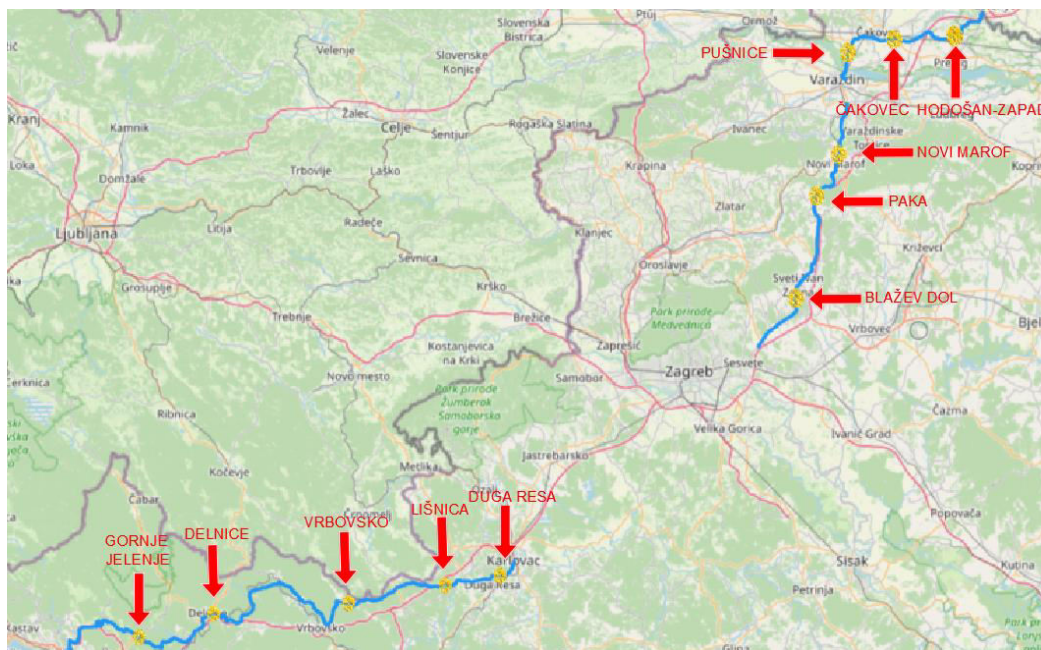
Slika 15: Prikaz brojačkih mjesta na DC3

jedanaest brojačkih mjesta prikazanih žutom oznakom na slici 15 (Slika 15), a to su: Hodošan-zapad, Čakovec, Pušćine, Novi Marof, Paka, Blažev Dol, Duga Resa, Lišnica, Vrbovsko, Delnice i Gornje Jelenje. Kod brojačkog mjesta Hodošan-zapad nalaze se podaci za 3 godine jer podaci za 2016. i 2017. godinu nisu evidentirani. Na osnovu prethodno navedenih podataka rađene su statistike i grafikoni na osnovu kojih je izvršena analiza [18].

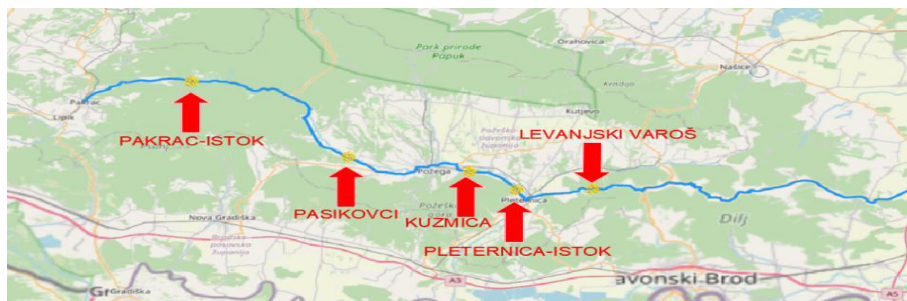
Slika 16: Prikaz brojačkih mjesta na DC38

Državna cesta DC38 nalazi se na istočnoj strani Republike Hrvatske. Njezina duljina iznosi 120,316 kilometara [17]. Državna cesta DC38 prolazi kroz 4 grada: Pakrac, Požega, Pleternica i Đakovo. Podijeljena je na dvije dionice Pakrac (DC5) – Paka (g.ž.) i Paka (g.ž.) – Đakovo (DC7). Duljina prve dionice iznosi 95,797 kilometara, dok druga dionice ima znatno manju duljinu i iznosi 24,519 kilometara. Na dionici DC38 se nalazi pet brojačkih mjesta prikazanih žutom oznakom na slici 16 (Slika 16), a to su: Pakrac – istok, Pasikovci, Kuzmica, Pleternica – istok i Levanjski Varoš [19].

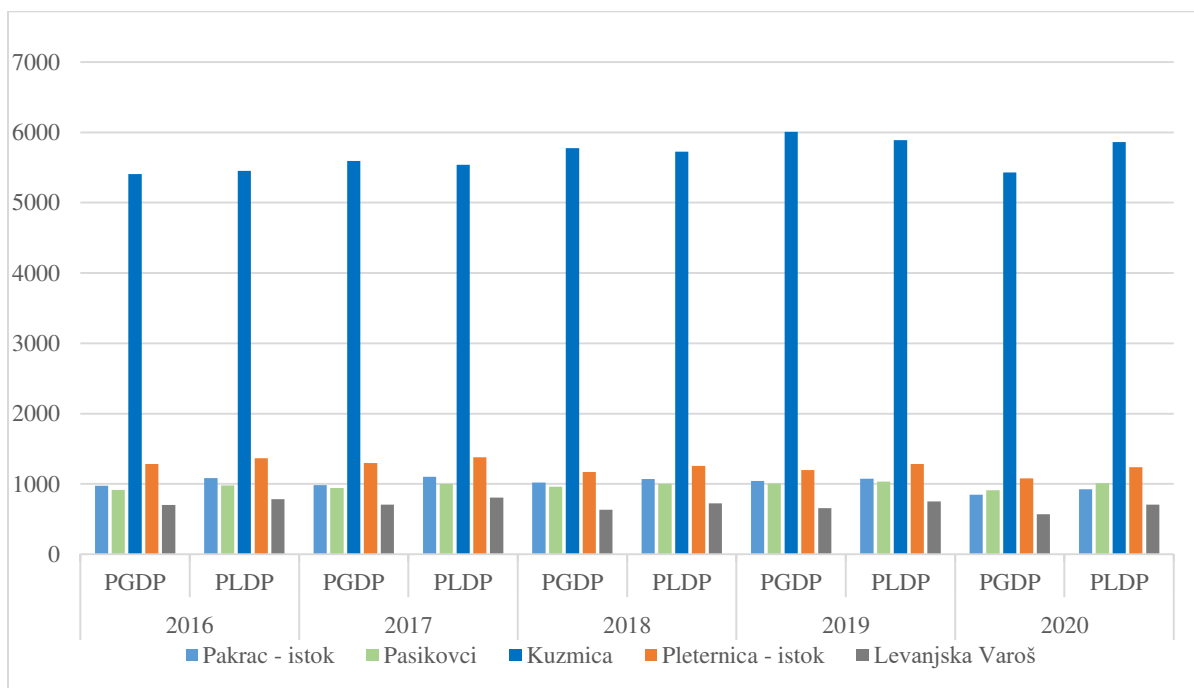
Grafikon 7: Odnos PGDP-a i PLDP-a na DC38

U grafikonu 7 (Grafikon 7) prikazan je odnos PGDP-a i PLDP-a za sva brojačka mjesta za vremensko razdoblje od 2016. do 2020. godine. Iz grafikona je vidljiv blagi porast prometa od 2016. do 2020. godine. Brojačko mjesto Kuzmica najprometnije je tijekom svih pet godina, dok je brojačko mjesto Levajska Varoš najmanje prometno od svih brojačkih mjesta na DC38.

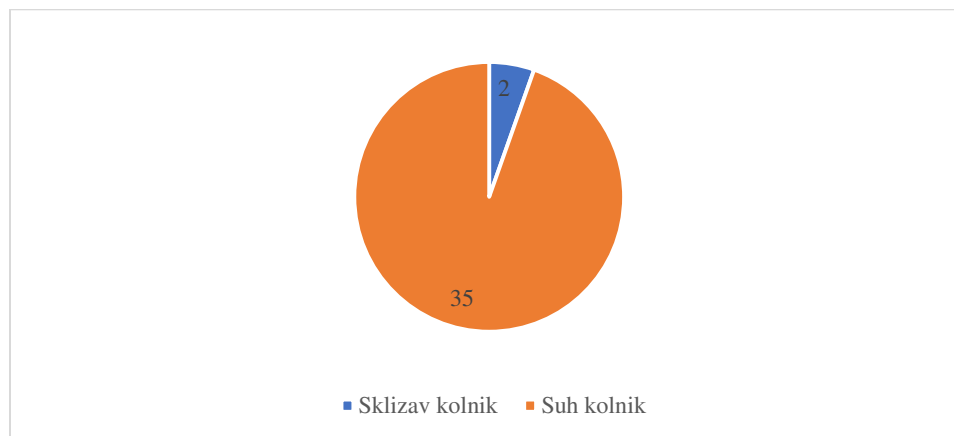
Grafikon 31: Prometne nesreće prema površini kolnika na DC3

U grafikonu 31 (Grafikon 31) prikazane su prometne nesreće prema površini kolnika za tri godine na kojima je vidljivo da se najviše prometnih nesreća motociklista dogodilo za vrijeme suhog kolnika zato što se veći broj motociklista vozi u ljetnim periodima, dok se znatno manji broj prometni nesreća dogodio pri sklizavom kolniku.

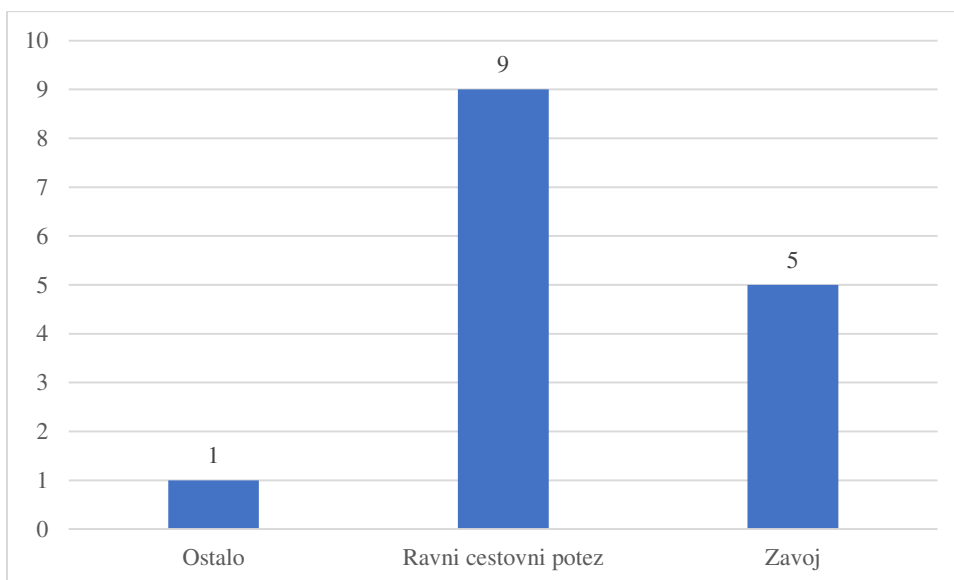
Grafikon 45: Prometne nesreće prema karakteristikama ceste na DC100

U grafikonu 45 (Grafikon 45) vidljivo je da se najveći broj prometnih nesreća motociklista dogodio pri vožnji u ravnom cestovnom potezu, njih 9, zatim slijede zavoji s 5 prometnih nesreća, dok se jedna prometna nesreća dogodila u ostalim sudarima.

Iz analize prometnih nesreća motociklista na državnoj cesti DC100 utvrđeno je da se najveći broj prometnih nesreća dogodio u ravnim cestovnim potezima što je prikazano u grafikonu 45 (Grafikon 45). Prema okolnostima nastanka prometnih nesreća iz grafikona 46 (Grafikon 46) može se vidjeti da se najveći broj prometnih nesreća dogodio prilikom nepropisane brzine uvjetima okoline i nepropisnom pretjecanju. Zbog navedenih razloga predlaže se postavljanje promjenjive prometne signalizacije kao što je prikazano na slici 32 (Slika 32). Promjenjivi prometni znakovi su znakovi kojima se sadržaj prema potrebama prometnog toka može mijenjati ili se mogu isključiti. Ovi znakovi koriste LED tehnologiju koja omogućava izmjenu većeg broja informacija na jednom znaku i daju jasan prikaz vozačima. Zbog velikog broja sunčanih dana na državnoj cesti DC100 moguće je postavljanje solarne LED signalizacije. Promjenjivi prometni znakovi bi privukli pažnju motociklista čime bi došlo do postupanja na odgovarajući način i samim time bi se smanjio broj prometnih nesreća [23].

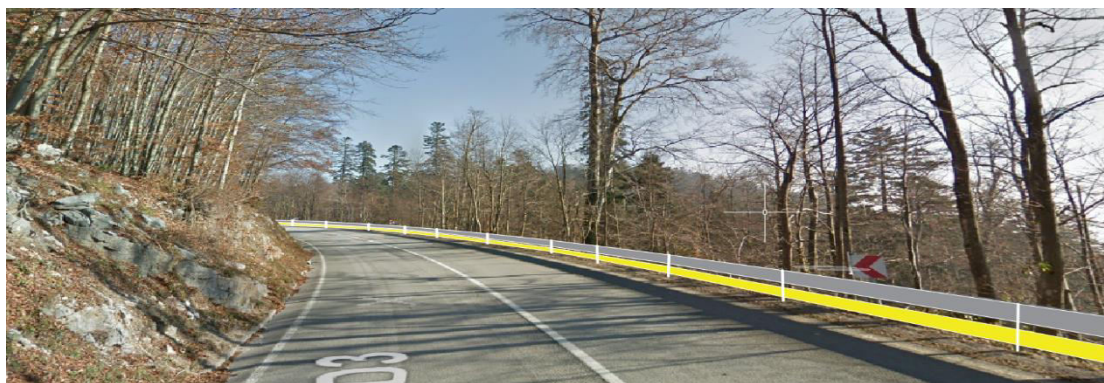
Slika 19: Prikaz posebne zaštitne ograde

U Primorsko – goranskoj županiji najviše prometnih nesreća se dogodilo slijetanjem vozila s ceste, a razlog tome je neprilagođena brzina uvjetima okoline. Zbog toga se predlaže da se na navedenoj lokaciji na trenutnu postojeću ogradu postave zaštitne odbojne ograde s dodatnom zaštitom za motocikliste kao što je prikazano na slici 19 (Slika 19). Na standardnu zaštitnu odbojnu ogradu pričvrstio bi se dodatni branik. Branik se postavlja na visini manjoj od 5 cm od ruba kolnika. Zaštitna odbojna ograda treba imati dodatnu zaštitu na oba kraja kako se ne bi ponašala kao „nož“ što može izazvati teške ili smrtne posljedice motociklista. Dodatni branik ublažio bi udar motociklista te ga zaštitio od podlijetanja. Još jedna prednost dodatne zaštitne ograde na ovoj lokaciji je sprječavanje pada motocikliste s litice, što omogućuje izbjegavanje smrtnog ishoda. Ovaj prijedlog rješenja smanjio bi smrtnost i težinu ozljeda motociklista kao što su pokazala mnoga istraživanja u svijetu. Potrebno je još postaviti novu ogradu s dodatnim branikom u samom zavoju gdje je trenutno nema što je prikazano na slici 18 (Slika 18). Na navedenoj lokaciji se već nalaze prometni znakovi A05 i B30, ali su postavljeni zasebno. Predlaže se da se prometni znak A05 postavi na postojeći prometni znak B30 kao što je postavljen u smjeru Rijeka što je prikazano na slici 20 (Slika 20). Ovaj prometni znak bi bolje prenosio informacije sudionicima u prometu o prisutnosti zavoja i njegovom smjeru kretanja. Motociklisti bi pomoću ovog znaka prilagodili brzinu prilaza, odabir putanje vožnje i brzinu vožnje kroz zavoj.

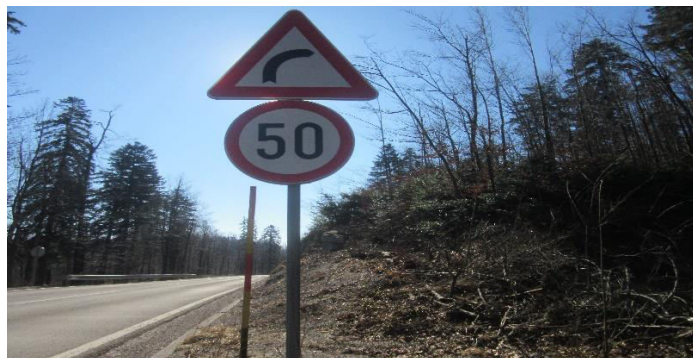
Slika 20: Prikaz prometnog znaka za upozorenje na zavoj

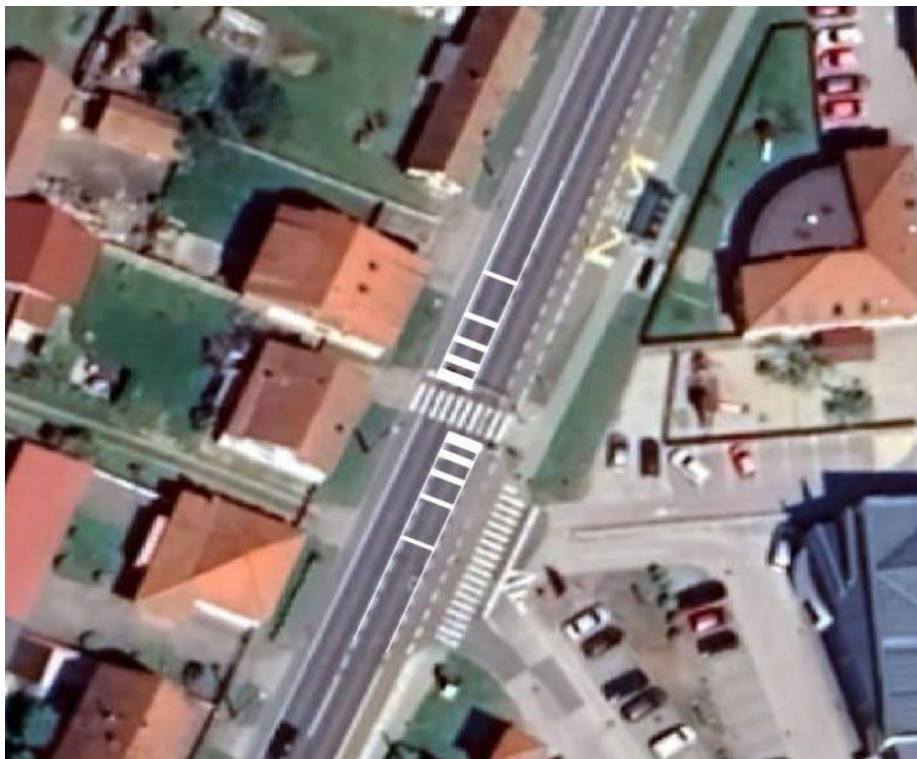
Slika 24: Prikaz prijedloga rješenja za mjesto Nedelišće

Druga najčešća prometna nesreća koja se događa na državnoj cesti DC3 je na ravnim cestovnim potezima. Najčešća okolnost nastanka prometnih nesreća je neprilagođena brzina uvjetima kolnika što je prikazano u grafikonu 48 (Grafikon 48). Treći prijedlog povećanja sigurnosti motociklista na DC3 je postavljanje optičkih bijelih crta upozoravanja. Optičke bijele crte upozorenja postavljaju se najčešće ispred raskrižja, pješačkih prijelaza, opasnog dijela ceste, ploče s nazivom naseljenog mjesta i slično. Crte se izvode serijskim postavljanjem najmanje četiri bijele retroreflektivne trake poprečno na smjer vožnje preko cijele širine prometnog traka, sve veće širine i na sve manjem razmaku. Prva crta se izvodi širinom od 20 cm dok se sljedećim crtama širina povećava za 10 cm Ovaj način bi upozoravao motocikliste na potrebu smanjivanja brzine [22]. Na slici 23 (Slika 23) prikazana je trenutna situacija u blizini mjesta Nedelišće. Slika 24 (Slika 24) prikazuje prijedlog rješenja za navedenu lokaciju.

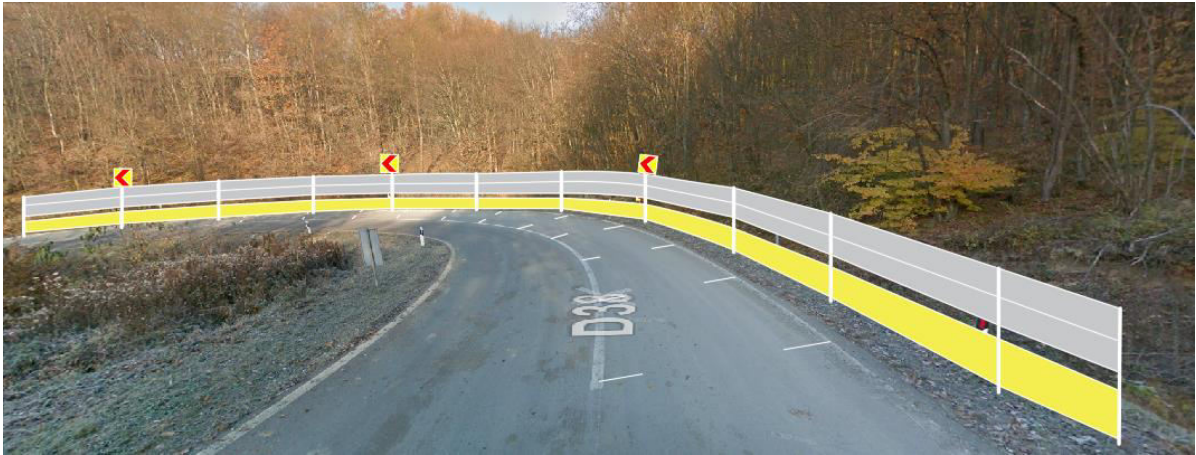
Slika 26: Prikaz posebne sigurnosne zaštitne ograde i linija vodilja

Kako je već navedeno, najveći broj prometnih nesreća motociklista na državnoj cesti DC38 događa u zavojima, prilikom čega dolazi do slijetanja motocikla s ceste zbog neprilagođene brzine. Predlaže se postavljanje posebne sigurnosne zaštitne ograde za motocikliste, a njezina uloga i postavljanje je već opisana u prethodnom naslovu. Uz navedeni prijedlog još se predlaže iscrtavanje linija vodilja u obliku kocke što je vidljivo na slici 26 (Slika 26). Linije vodilje u obliku kocke bi psihološki poticale vozače da usporavaju prilikom prolaza kroz zavoj. Zbog svog položaja postavljanja one bi usmjeravale motocikliste da se kreću pravilnom voznom linijom. Zbog svog usmjeravanja linije bi pomogle u smanjenju broja prometnih nesreća. Ovakav tip nesreća se događa zbog bližeg položaja vožnje razdjelnoj liniji uslijed čega dolazi do naginjanja tijela u suprotnu traku, gdje vozila iz suprotnog smjera nalijeću na motocikliste. Navedene oznake na kolniku trebale bi biti najavljene prometnim znakom prije zavoja što je prikazano na slici 27 (Slika 27). Takav znak bi upozoravao motocikliste kao i ostale sudionike u prometu.

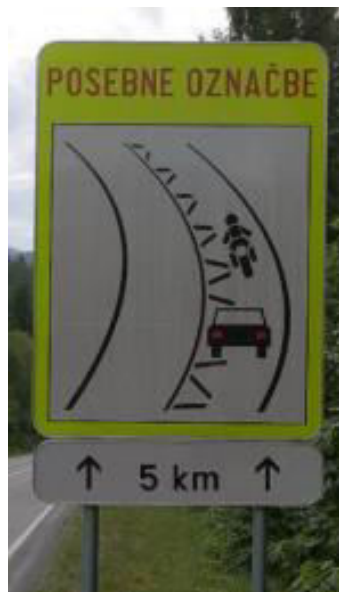
Slika 27 Prikaz prometnog znaka sa posebnim linijama vodiljama

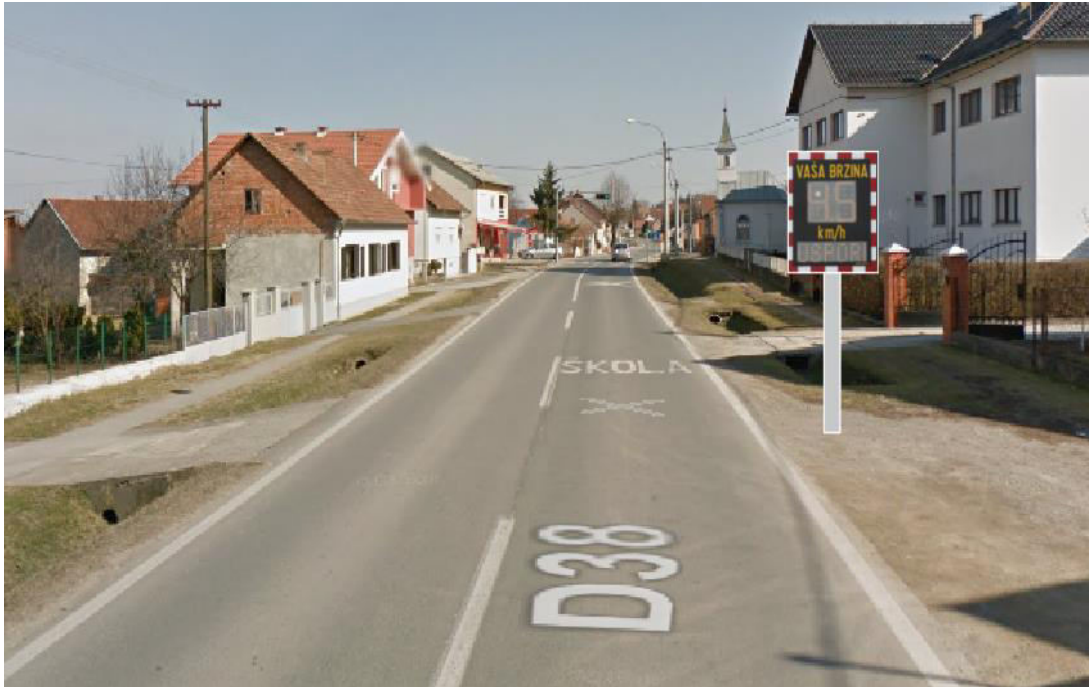
Slika 29: Prikaz prijedloga rješenja u mjestu Vidovci

Druga najčešća prometna nesreća koja se događa na državnoj cesti DC38 je na ravnim cestovnim potezima. Najčešća okolnost nastanka prometnih nesreća je neprilagođena brzina uvjetima kolnika što je prikazano u grafikonu 39 (Grafikon 39). Zbog toga se predlaže postavljanje radarskih pokazivača brzina. Radarski pokazivači brzine koriste LED tehnologiju koja omogućava jasan prikaz, odnosno dobru vidljivost u svim vremenskim uvjetima. Ovu prometnu signalizaciju bi lakše uočavali sudionici u prometu i samim time smanjili brzinu. Za navedeni prijedlog rješenja odabrana je lokacija u blizini grada Požege u mjestu Vidovci što je prikazano na slici 28 (Slika 28). Na ovoj lokaciji se pruža ravni cestovni potez gdje je moguće razviti veće brzine. Još jedan od razloga odabira navedene lokacije je blizina škole, zbog čega je potrebno dodatno smanjiti brzinu vožnje. Na slici 29 (Slika 29) prikazan je prijedlog rješenja za navedenu lokaciju.

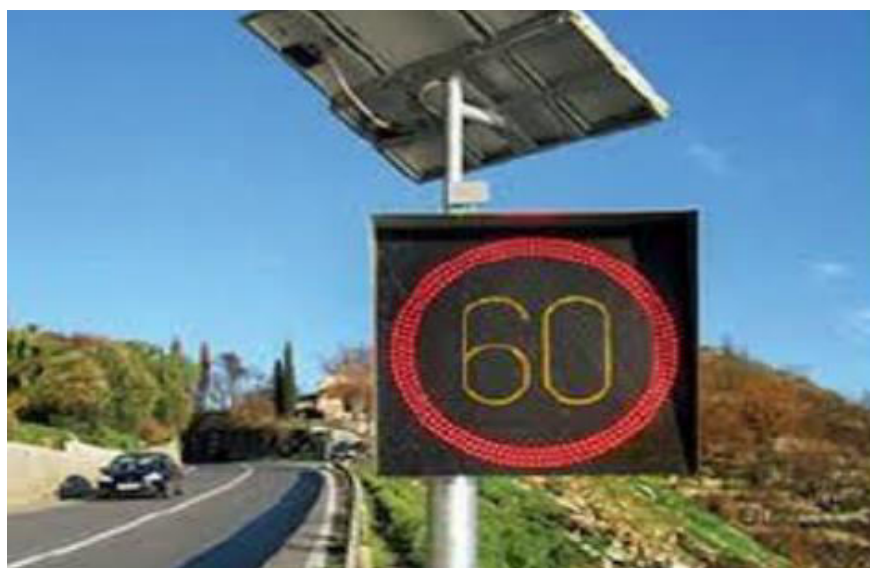
Slika 32: Prikaz solarnog promjenjivog znaka

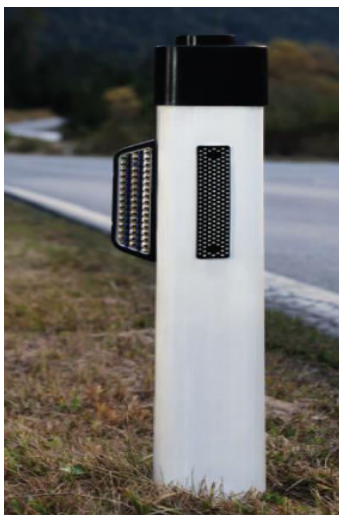
Slika 33: Prikaz smjerokaznog stupića s reflektorom za odvratanje divljači

Na otoku Cresu i Lošinju na državnoj cesti DC100 dogodile su se dvije prometne nesreće s naletom na životinju što je vidljivo u grafikonu 43 (Grafikon 43). Zbog navedenog problema predlaže se da se na postojeće smjerokazne stupiće postave upozoravajući reflektori za odvratanje divljači što je prikazano na slici 33 (Slika 33). Upozoravajući reflektor za odvratanje divljači dizajniran je tako da noću preusmjerava svjetlo nadolazećeg automobila prema rubu kolnika. To je osobito važno kako bi se smanjio rizik od zasljepljivanja vozača te osiguralo nesmetano odvijanje prometa. Kombinacijom plavih i bijelih reflektora uz poseban kut reflektiranja dobiva se stroboskopski efekt. Dobiveni intenzivni stroboskopski efekt sprečava prelasku divljih životinja te ih tjera na sigurnu udaljenost od ceste. Upozoravajući reflektor je jednostavan za instalaciju i održavanje. Dodatna prednost ovih reflektora je osiguravanje otpornosti na različite vremenske uvijete (sol, ekstremne temperature, UV otpornost, ispušne plinove automobila itd.) [24]. Ovaj prijedlog se predlaže na otoku Cresu u blizini mjesta Osor gdje se dogodila prometna nesreća s naletom na divljač gdje je prikazano trenutno stanje na slici 34 (Slika 34). Na slici 35 (Slika 35) prikazani su smjerokazni stupići s reflektorom za odvratanje divljači na državnoj cesti DC100.

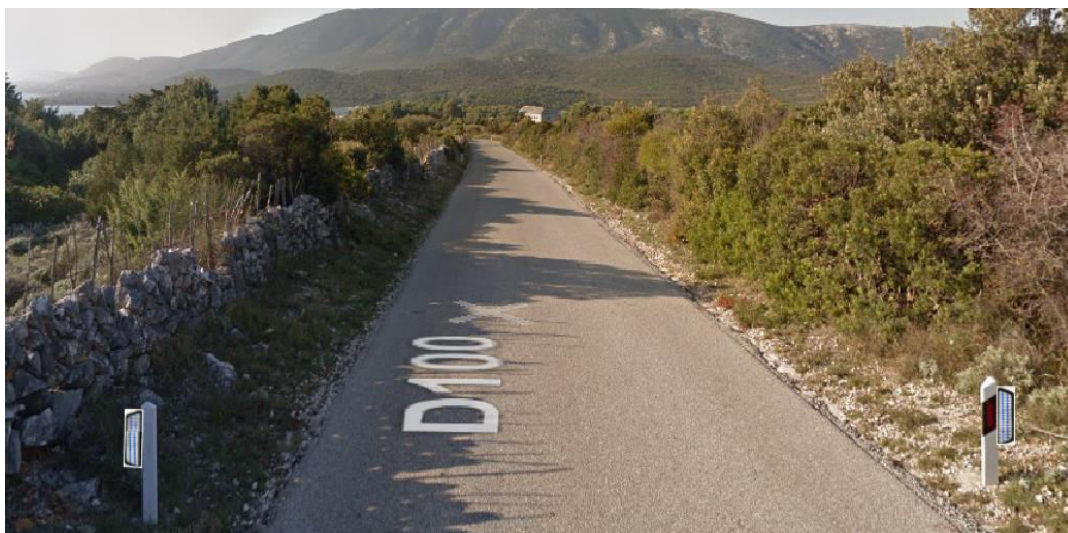
Slika 35: Prikaz smjerokaznih stupića s reflektorom za odvracanje divljači

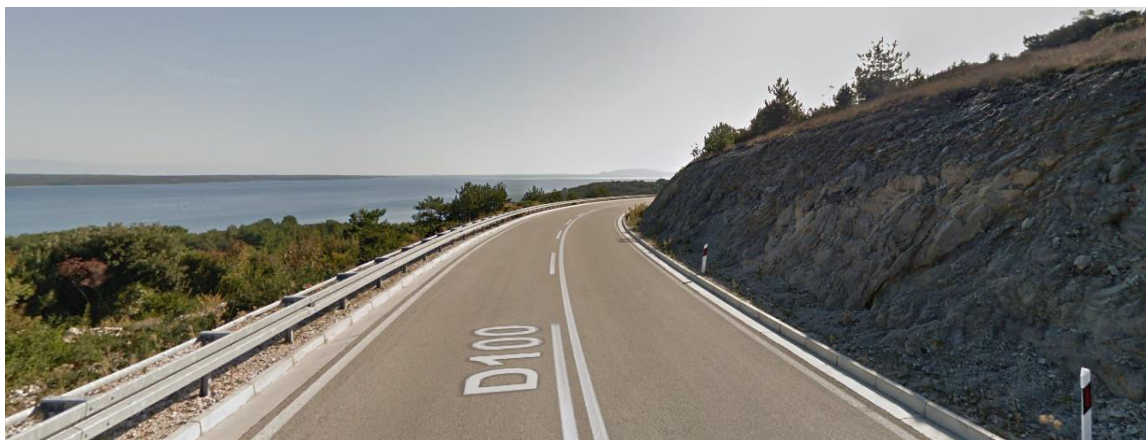
Slika 36: Prikaz trenutnog stanja zavoja na DC100

Druga najčešća prometna nesreća koja se događa na državnoj cesti DC100 je u zavojima. Najčešća okolnost nastanka prometnih nesreća je neprilagođena brzina uvjetima kolnika što je prikazano u grafikonu 46 (Grafikon 46). Zbog toga se predlaže da se na postojeću ogradu postavi dodatna zaštita za motocikliste. Dodatnom zaštitom bi se povećala sigurnost motociklista od težih ili smrtnih posljedica prilikom udara kao i slijetanje niz liticu. Lokacija navedenog rješenja se nalazu u blizini mjesta Nerezine na otoku Lošinju što je prikazano na slici 36 (Slika 36). Na slici 37 (Slika 37) prikazana je dodatna zaštita za motocikliste koja se postavila na postojeću ogradu.

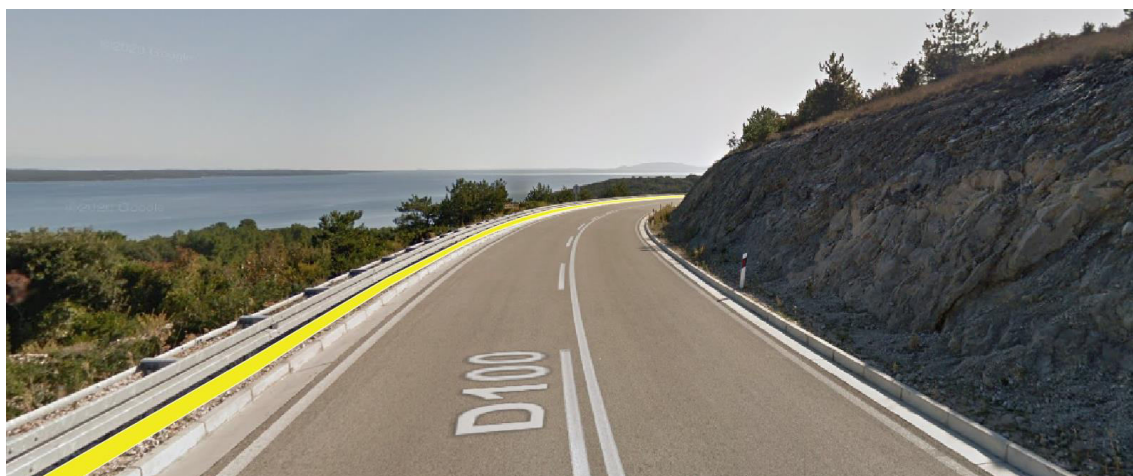
Slika 37: Prikaz dodatne zaštite za motocikliste na postojećoj ogradi

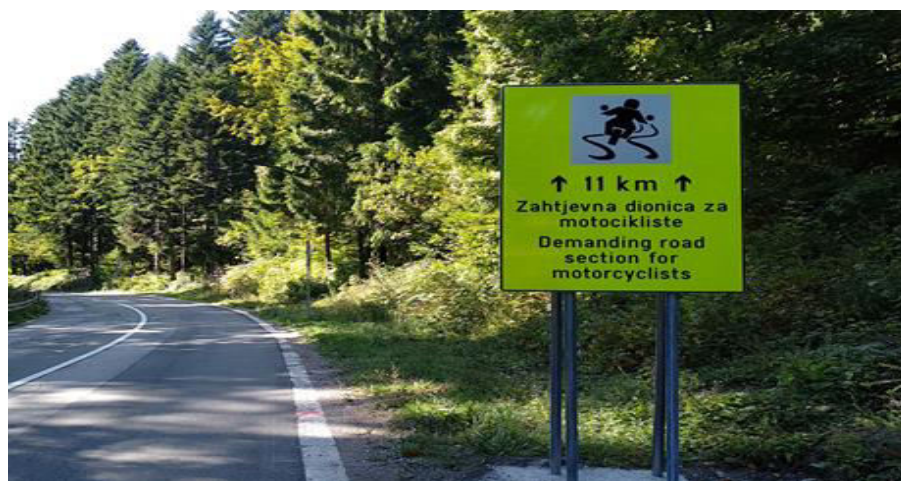
Slika 39: Prikaz prometnih znakova za zahtjevne dionice za motocikliste

Republika Hrvatska već je počela s primjenom poboljšanja sigurnosti motociklista. Na dionicama DC8 i DC66 postavile su se zaštitne odbojne ograde s dodatnom zaštitom za motocikliste, jedna od dionica s poboljšanjem mjera sigurnosti je i državna cesta DC32 koja je prikazana na slici 38 (Slika 38). Dodatne mjere povećanja sigurnosti motociklista je postavljanje prometnih znakova za zahtjevne dionice za motocikliste. Ovi posebni znakovi su postavljeni na dionicama DC8, DC66 i DC32 kao što je prikazano na slici 39 (Slika 39).
