# Analiza prometne signalizacije i opreme na visokorizičnim dionicama cesta za motocikliste

Master's thesis / Diplomski rad

2022

**ANALIZA PROMETNE SIGNALIZACIJE I OPREME NA  
VISOKORIZIČNIM DIONICAMA CESTA ZA MOTOCIKLISTE**  
**ANALYSIS OF TRAFFIC SIGNALS AND EQUIPMENT ON  
HIGH-RISK SECTIONS OF ROADS FOR MOTORCYCLISTS**

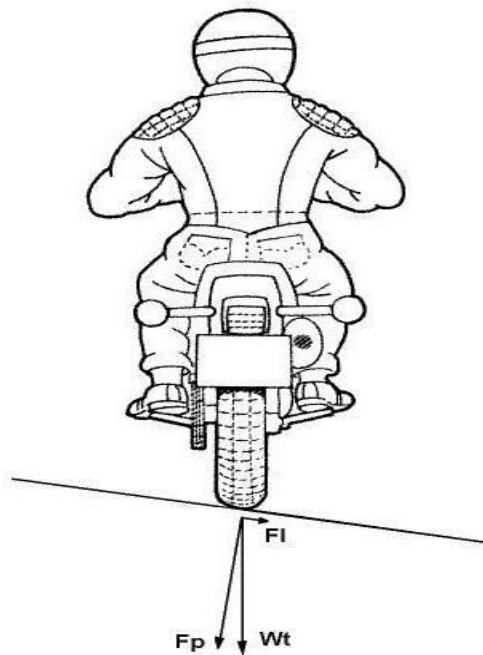
Slika 1: Prikaz sila koje djeluju na motocikl pod nagibom

Kod vožnje motocikla postoje određene sile koje djeluju na vozača i na motocikl. Glavna razlika između vožnje motocikla i automobila očituje se prije svega u djelovanju tih sila. Automobil ne prenosi tolike informacije vozaču preko ovjesa, pneumatika, sjedala i konstrukcije automobila, što je suprotno kod motocikla jer osjeti većinu djelovanja sila i povratnih informacija i time donosi odluke o načinu vožnje u određenim uvjetima. Prilikom vožnje motocikla vozač mora održavati ravnotežu vozila, naročito prilikom naglih ubrzanja i kočenja te vožnji u zavojima. Slika 1 prikazuje sile koje djeluju na motocikl prilikom vožnje pod nagibom. Sila koje djeluju na motocikl je komponenta težine koja se dijele na dvije sile: centrifugalna ( $F_i$ ) i centripetalna ( $F_p$ ). Pomoću ove dvije sile motocikl održava okomitu ravnotežu te ne dolazi do prevrtanja, za razliku od automobila gdje ga bočna sila nastoji izbaciti prema van čemu se suprotstavlja bočna sila pneumatika koja djeluje na automobil uz nagib, suprotno od bočne sile [5].

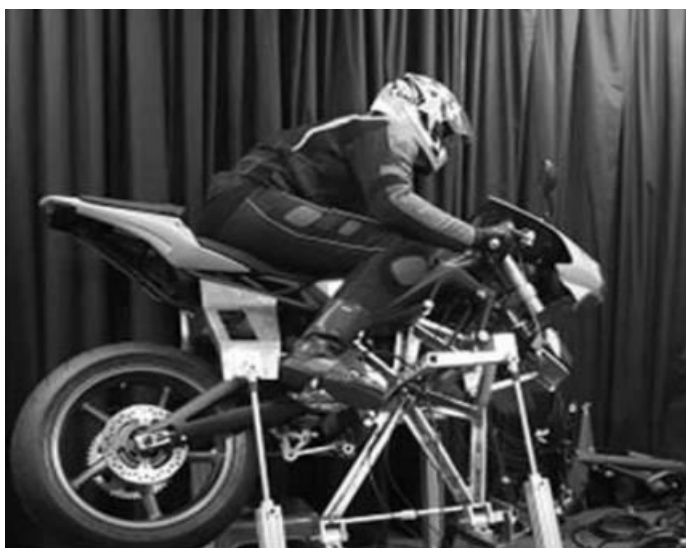
Slika 6: Simulator vožnje u Velikoj Britaniji

U Velikoj Britaniji se koristi simulator za percepciju opasnosti koji ima velik značaj u povećanju sigurnosti motociklista gdje se simulira vožnja motociklom kao što je prikazano na slici 6 (Slika 6). Vozači voze simulaciju i od njih se traži da uočavaju prometne opasnosti te na taj način vozači skupljaju iskustvo u vidu reagiranja na opasnu situaciju. Kako sve veći broj motociklista koristi simulaciju uočene su promjene u vožnji kod motociklista gdje dolazi do smanjenja broj grešaka motociklista i sigurnije vožnje u prometu [8].

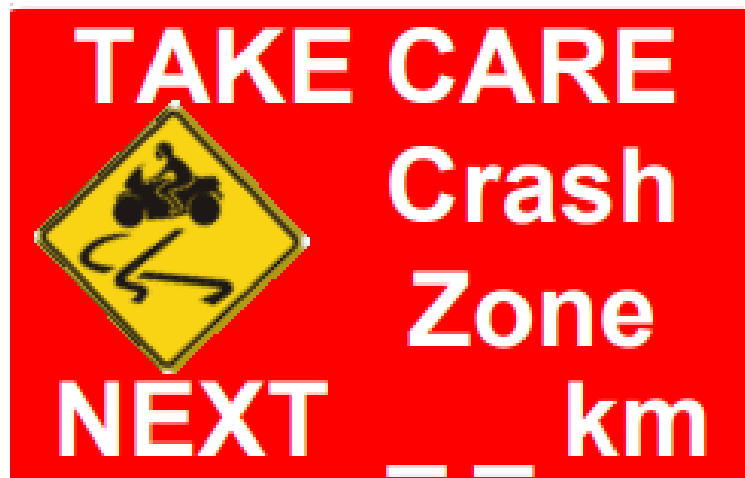
Slika 10: Posebni znakovi za motocikliste

Posebni znakovi za motocikle su učinkovit tretman na cestama izvan naselja. Ovi znakovi podižu svijest o opasnostima koje cesta može predstavljati za motocikliste i upozoriti druge sudionike u prometu na prisustvo motociklista na toj ruti. Posebni znakovi za motocikliste se ne postavljaju na postojeće znakove. Posebni znakovi se postavljaju zasebno na nove stupove kako ne bi došlo do grupiranja i nagomilavanja informacija. Mjesta postavljanja ovih znakova se određuje nakon provedbe analize. Primjer posebnog znaka za motocikliste u Australiji prikazan je na slici 10 (Slika 10) [10].

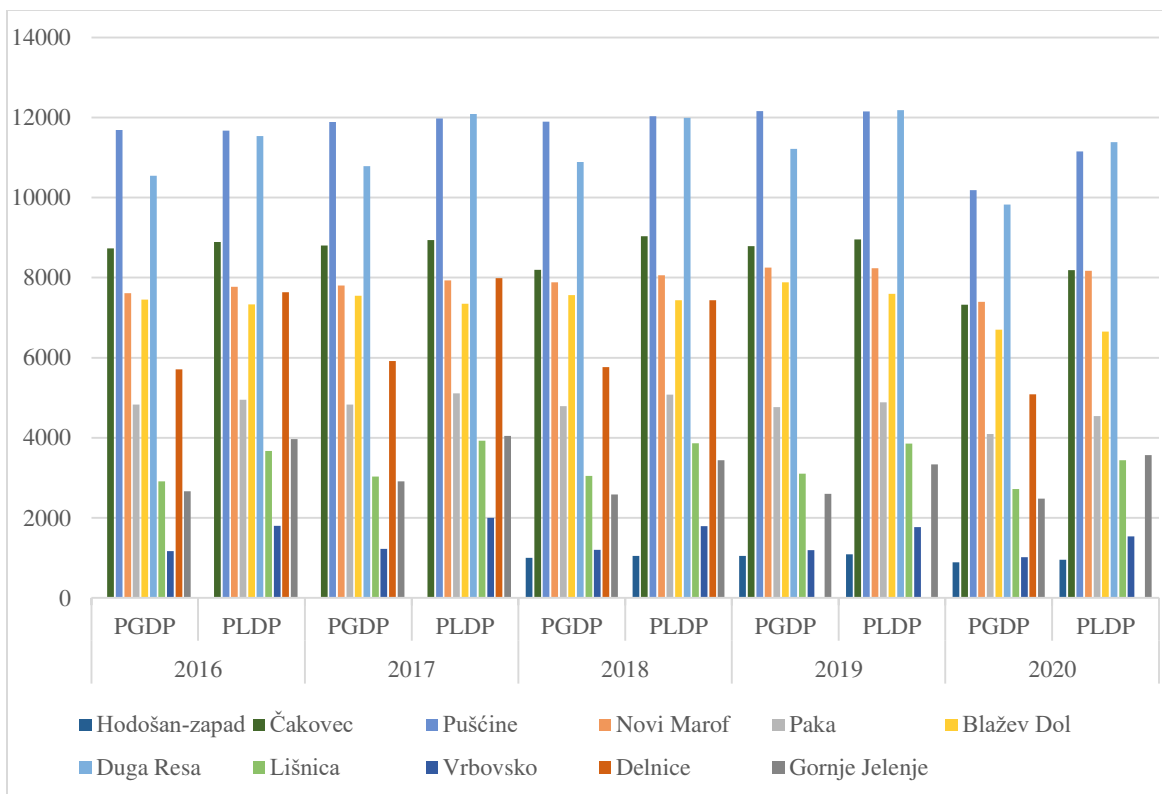
Grafikon 3: Odnos PGDP-a i PLDP-a na DC3

U grafikonu 3 (Grafikon 3) prikazan je odnos PGDP-a i PLDP-a za sva brojačka mjesta za vremensko razdoblje od 2016. do 2020. godine. Iz grafikona se može vidjeti blagi porast prometa u ljetnim periodima, zbog turističkih sezona. Porast prometa se može uočiti od 2016. do 2019. godine nakon čega u 2020. godini dolazi do pada prometa. Najveći promet može se uočiti na brojačkim mjestima Pušćine i Duga Resa gdje broj vozila gotovo da ne pada ispod 10 000 vozila.

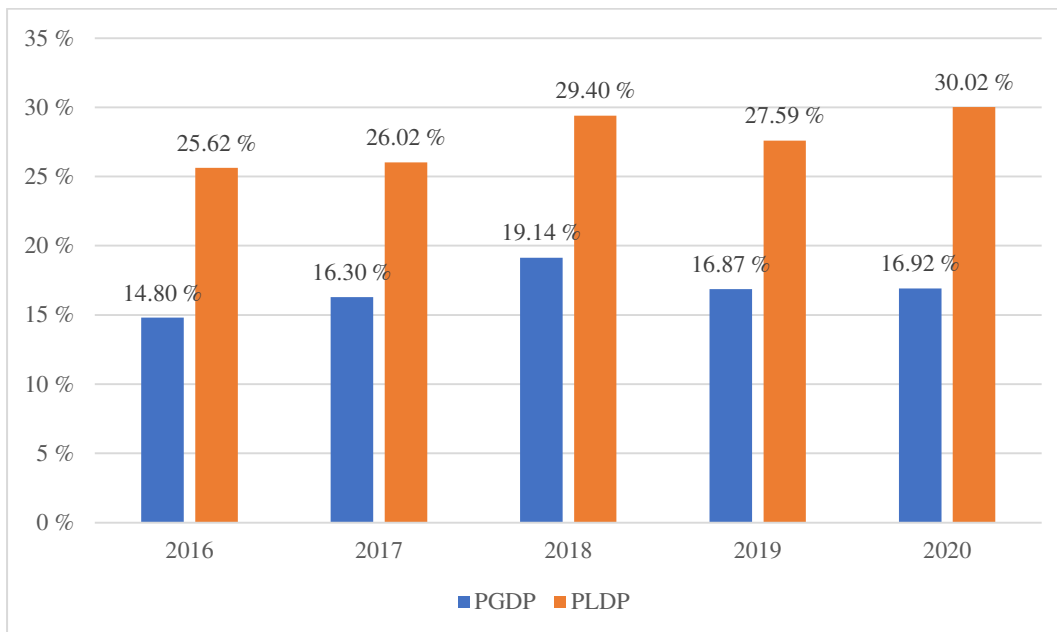
Grafikon 4: Odnos PGDP-a i PLDP-a za motocikliste na DC3

U grafikonu 4 (Grafikon 4) je prikazan postotni udio motociklista u ukupnom prosječnom godišnjem dnevnom prometu kao i u prosječnom ljetnom dnevnom prometu za vremensko razdoblje od 2016. do 2020. godine. Iz grafikona je vidljiv dosta veći broj motociklista za vrijeme ljetnih perioda. Razlog tome je toplije vrijeme i korištenje motocikala zbog većih gužvi radi lakšeg parkiranja i lakšeg manevra. Najveći postotak motociklista zabilježen je u PLDP-u u 2020. godini s iznosom od 30,02 %, dok je najmanji zabilježen u PLDP-u u 2016. godini s postotkom od 25,62 %. Vidljiv je porast broja motociklista u odnosu na unazad par godina promatrajući ljetne periode, dok je broj motociklista u odnosu na cijelu godinu podjednak kada se promatra prosječni broj vozila.

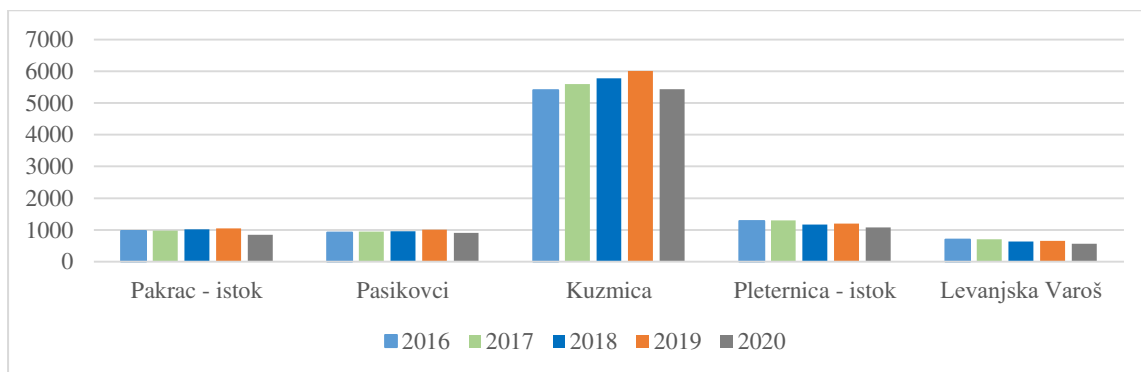
Grafikon 5: Prosječni godišnji dnevni promet na DC38

Iz grafikona 5 (Grafikon 5) se može vidjeti prikaz prosječnog godišnjeg dnevnog prometa za vremensko razdoblje od 2016. do 2020. godine. Iz grafikona je vidljivo da PGDP na brojačkom mjestu Kuzmica ima najveći broj zabilježenih vozila, dok je na ostalim brojačkim mjestima zabilježen podjednak broj vozila koji gotovo da ne prelazi brojku od tisuću.

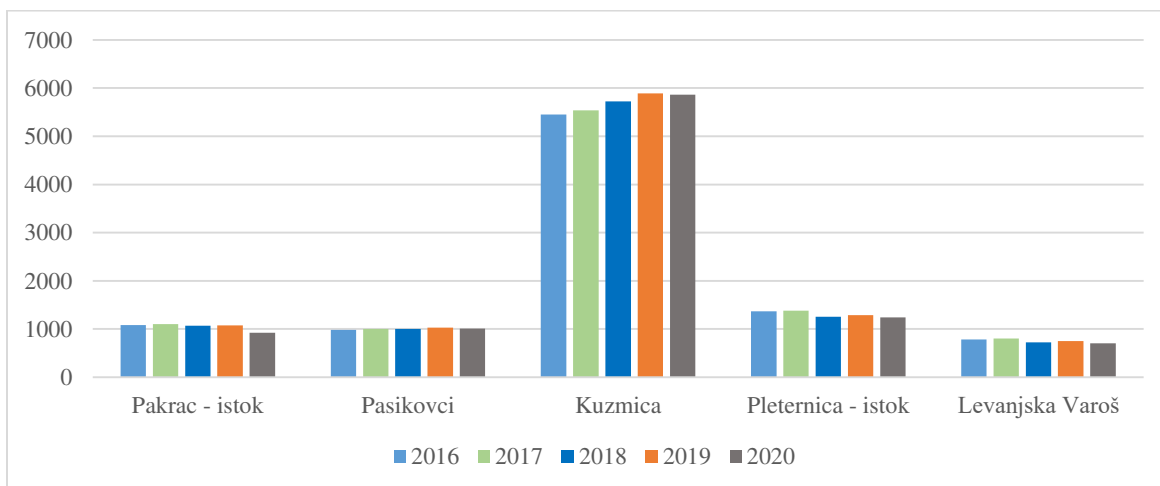
Grafikon 6: Prosječni ljetni dnevni promet na DC38

U grafikonu 6 (Grafikon 6) prikazan je prosječni ljetni dnevni promet za vremensko razdoblje od 2016. do 2020. godine. Iz grafikona je vidljiv nešto veći broj vozila u odnosu na prosječni godišnji dnevni promet. Najveći promet zabilježen je ponovo na brojačkom mjestu Kuzmica, dok je na ostalim brojačkim mjestima promet gotovo podjednak.

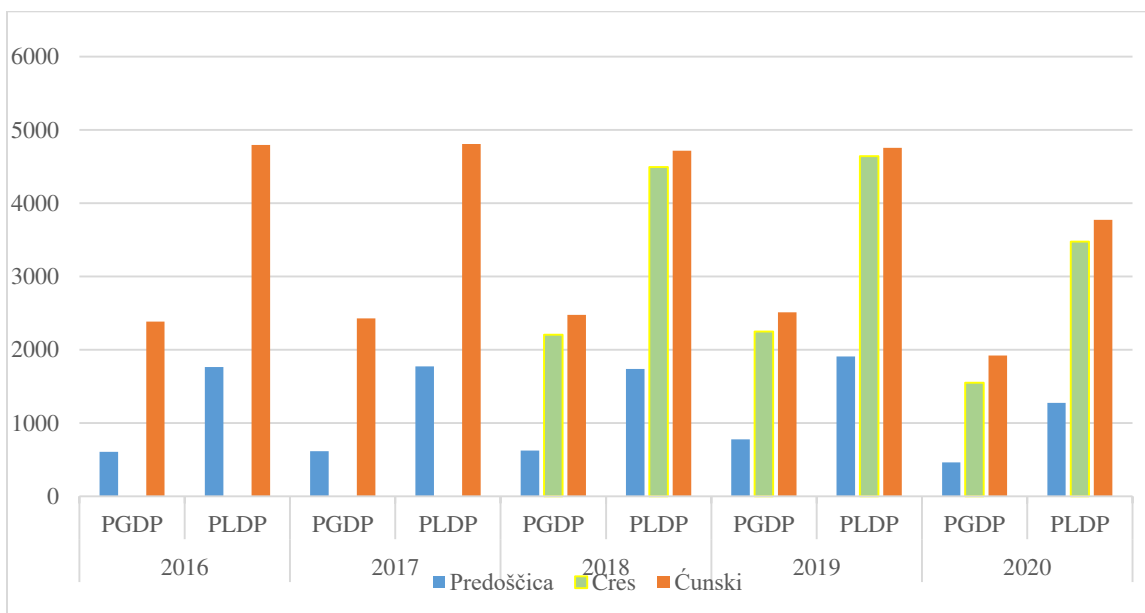
U grafikonu 11 (Grafikon 11) prikazan je odnos PGDP-a i PLDP-a za državnu cestu DC100 za razdoblje od 2016. do 2020. godine. Iz grafikona je vidljivo znatno povećanje broja vozila za vrijeme ljetnih perioda u odnosu na ostatak godine. Povećanje prometa se može uočiti od 2016. do 2019. godine, nakon čega u 2020. godini dolazi do pada prometa.

Grafikon 11: Odnos PGDP-a i PLDP-a na DC100

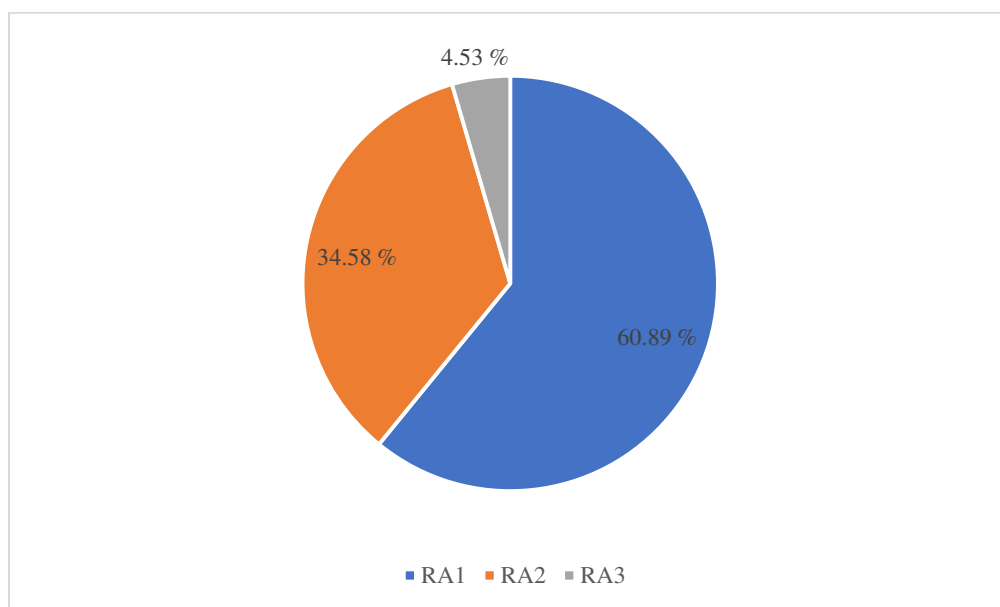
U grafikonu 14 (Grafikon 14) prikazan je udio prometnih znakova podijeljeni prema razredima retroreflektirajućih materijala. Iz grafikona je uočljivo da najveći udio prometnih znakova izrađen od materijala RA1 s 60,89 %, zatim slijedi RA2 s 34,58 %. Najmanji udio prometnih znakova je izrađen od materijala RA3 s tek 4,53 %.

Grafikon 14: Udio prometnih znakova prema razredu retroreflektirajućeg materijala

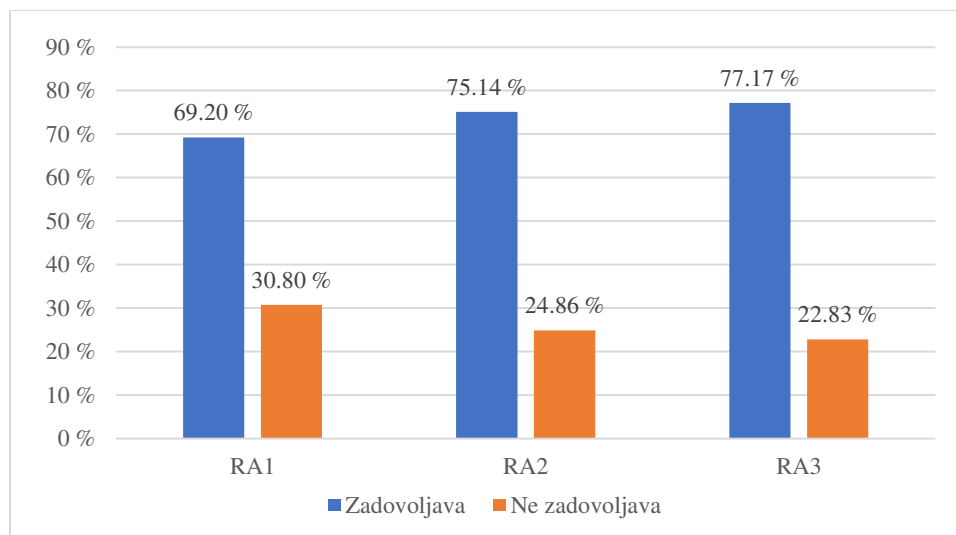
U grafikonu 15 (Grafikon 15) prikazan je udio prometnih znakova koji zadovoljavaju i ne zadovoljavaju minimalne vrijednosti retrorefleksije. Iz grafikona se može vidjeti da razred retrorefleksije RA1 ima najmanju zadovoljavajuću vrijednost retrorefleksije prometnih znakova s 69,20 %, dok razred retrorefleksije RA3 ima najvišu zadovoljavajuću vrijednost s 77,17 %. Vrijednost retrorefleksije koji ne zadovoljava prometne znakove ima najvišu vrijednost razreda retrorefleksije RA1 s 30,80 %, dok razred retrorefleksije RA2 i RA3 imaju podjednaku nezadovoljavajuću vrijednost retrorefleksije.

Grafikon 15: Udio znakova koji zadovoljavaju i ne zadovoljavaju vrijednosti retrorefleksije

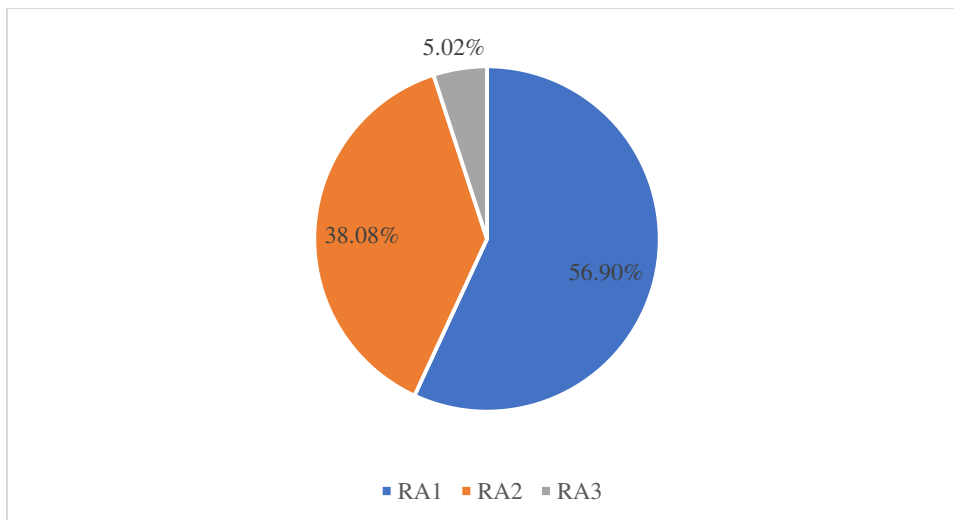
Iz grafikona 18 (Grafikon 18) može se vidjeti udio prometnih znakova podijeljen prema razredima retroreflektirajućih materijala. Iz grafikona je vidljivo da najviši udio prometnih znakova čine folije RA1 s 56,90 %, zatim slijede prometni znakovi folije RA2 s 38,08 %, dok najmanji udio čine prometni znakovi folije RA3 s tek 5,02 %.

Grafikon 18: Udio prometnih znakova prema razredu retroreflektirajućeg materijala na DC38

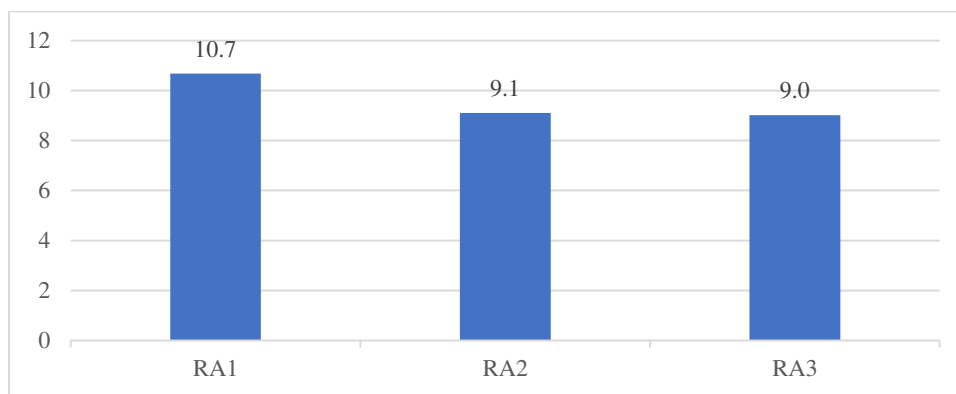
Iz grafikona 20 (Grafikon 20) može se vidjeti prosječna starost prometnih znakova po retroreflektirajućim materijalima. Najveću starost imaju prometni znakovi razreda retrorefleksije RA1 od 10,7 godina, dok razred retrorefleksije RA2 i RA3 imaju sličnu prosječnu starost od 9 godina.

Grafikon 20: Prosječna starost prometnih znakova po razredima na DC38

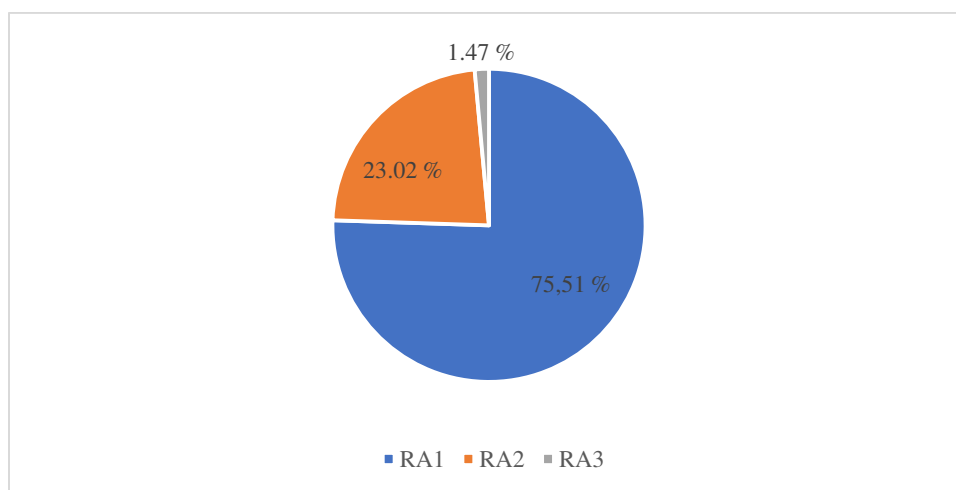
Iz grafikona 22 (Grafikon 22) može se vidjeti prikaz udjela prometnih znakova podijeljen prema razredima retroreflektirajućih materija. U grafikonu je vidljivo da na DC100 najviši udio čine prometni znakovi folije RA1 s 75,51 %, zatim slijede prometni znakovi folije RA2 s 23,02 %, dok značajno mali udio prometnih znakova čine folije RA3 s tek 1,47 %.

Grafikon 22: Udio prometnih znakova prema razredima retroreflektirajućih materijala na DC100

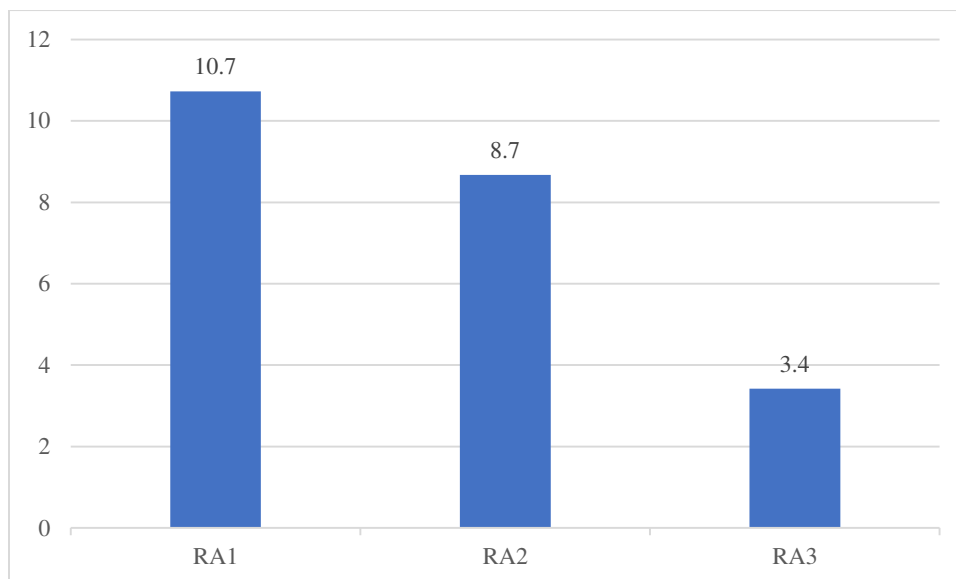
Grafikon 24 (Grafikon 24) prikazuje prosječnu starost prometnih znakova po retroreflektirajućim materijalima. Najveću starost retrorefleksije imaju prometni znakovi razreda RA1 s prosječnom starosti od 10,7 godina, zatim ide razred RA2 s prosječnom starosti od 8,7 godina, dok najmanju starost imaju prometni znakovi razreda RA3 s 3,4 godine.

Grafikon 24: Prosječna starost prometnih znakova po razredima na DC100

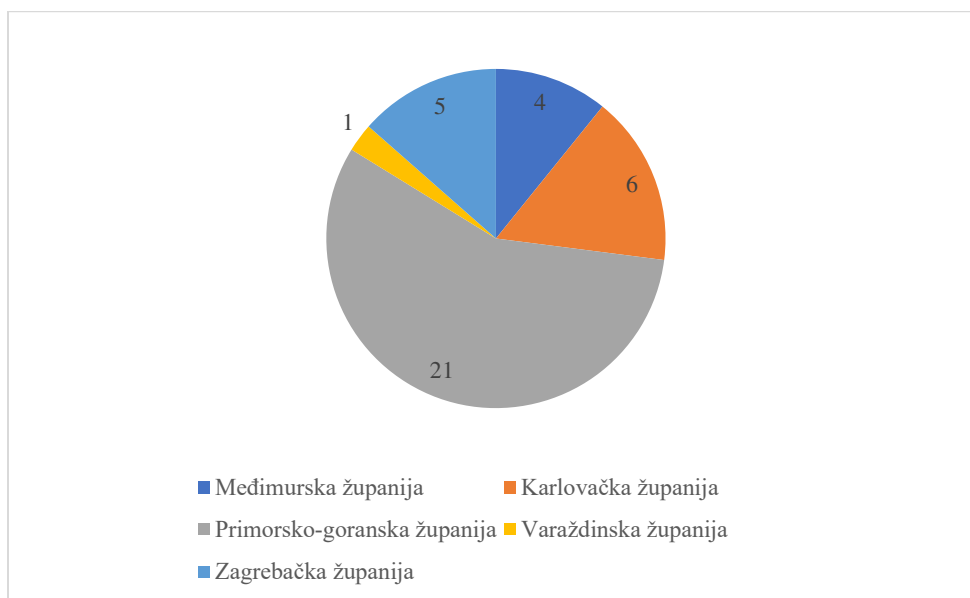
Prema podacima prikazanim na grafikonu 26 (Grafikon 26) vidljivo je da se najveći broj prometnih nesreća s motociklistima na državnoj cesti DC3 dogodio unutar Primorsko-goranske županije, njih 21, zbog dosta zahtjevnijih zavoja u odnosu na ostale županije. U Karlovačkoj, Međimurskoj i Zagrebačkoj županiji dogodio se gotovo podjednak broj prometnih nesreća, dok se najmanji broj prometnih nesreća dogodio unutar Varaždinske županije.

Grafikon 26: Prometne nesreće prema županijama na DC3

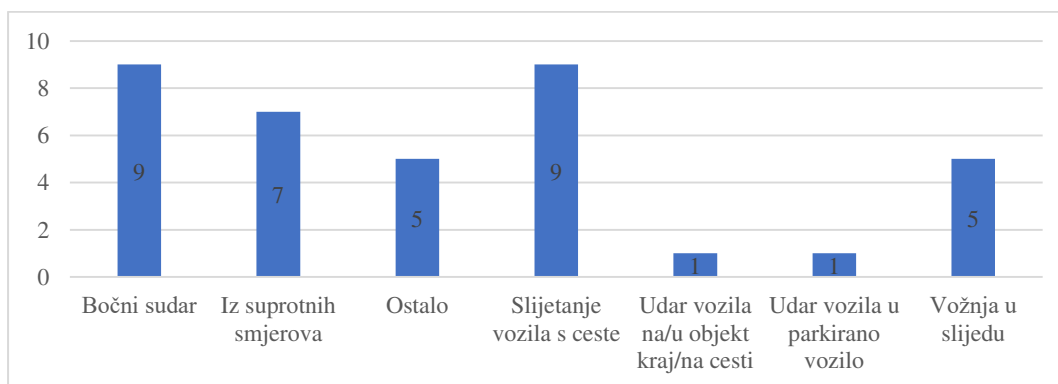
U grafikonu 28 (Grafikon 28) vidljiv je broj prometnih nesreća prema vrsti nastanka. Iz grafikona se može iščitati da se od ukupnog broja prometnih nesreća, njih 9 dogodio bočnim sudarom i slijetanjem vozila s ceste. Sedam prometnih nesreća dogodilo se iz suprotnih smjerova, dok su na trećem mjestu sudari koji su se dogodili uslijed vožnje u slijedu i ostali sudari. Najmanje prometnih nesreća dogodilo se prilikom udara vozila u parkirano vozilo i udara vozila na/u objekt kraj/na cesti.

Grafikon 28: Prometne nesreće prema vrsti nastanka na DC3

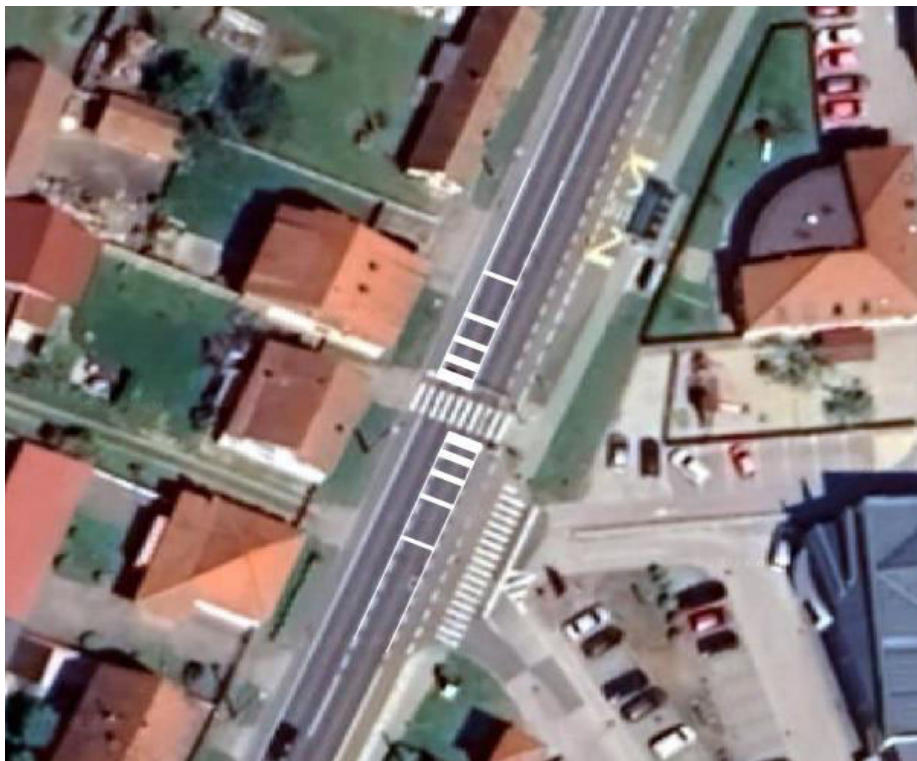
Slika 24: Prikaz prijedloga rješenja za mjesto Nedelišće

Druga najčešća prometna nesreća koja se događa na državnoj cesti DC3 je na ravnim cestovnim potezima. Najčešća okolnost nastanka prometnih nesreća je neprilagođena brzina uvjetima kolnika što je prikazano u grafikonu 48 (Grafikon 48). Treći prijedlog povećanja sigurnosti motociklista na DC3 je postavljanje optičkih bijelih crta upozoravanja. Optičke bijele crte upozorenja postavljaju se najčešće ispred raskrižja, pješačkih prijelaza, opasnog dijela ceste, ploče s nazivom naseljenog mjesta i slično. Crte se izvode serijskim postavljanjem najmanje četiri bijele retroreflektivne trake poprečno na smjer vožnje preko cijele širine prometnog traka, sve veće širine i na sve manjem razmaku. Prva crta se izvodi širinom od 20 cm dok se sljedećim crtama širina povećava za 10 cm Ovaj način bi upozoravao motocikliste na potrebu smanjivanja brzine [22]. Na slici 23 (Slika 23) prikazana je trenutna situacija u blizini mjesta Nedelišće. Slika 24 (Slika 24) prikazuje prijedlog rješenja za navedenu lokaciju.

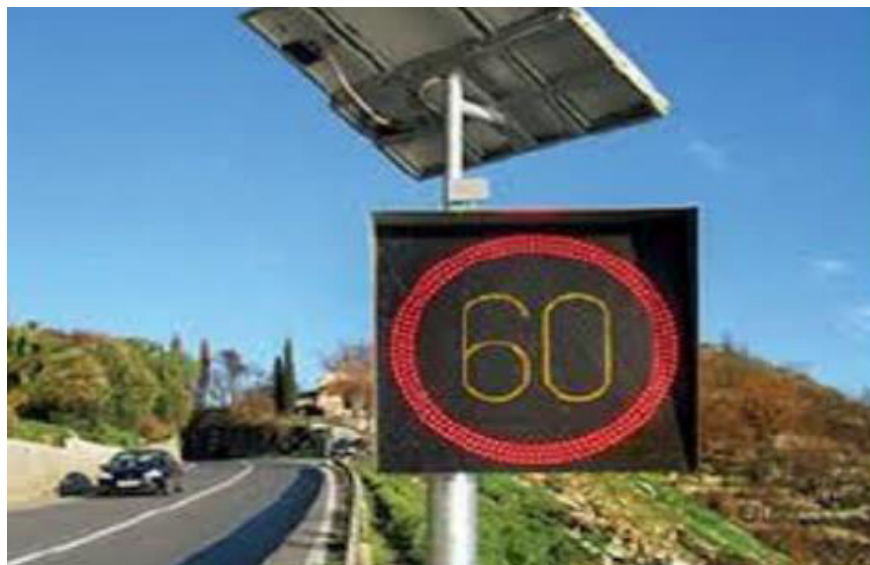
Slika 32: Prikaz solarnog promjenjivog znaka

Iz analize prometnih nesreća motociklista na državnoj cesti DC100 utvrđeno je da se najveći broj prometnih nesreća dogodio u ravnim cestovnim potezima što je prikazano u grafikonu 45 (Grafikon 45). Prema okolnostima nastanka prometnih nesreća iz grafikona 46 (Grafikon 46) može se vidjeti da se najveći broj prometnih nesreća dogodio prilikom nepropisane brzine uvjetima okoline i nepropisnom pretjecanju. Zbog navedenih razloga predlaže se postavljanje promjenjive prometne signalizacije kao što je prikazano na slici 32 (Slika 32). Promjenjivi prometni znakovi su znakovi kojima se sadržaj prema potrebama prometnog toka može mijenjati ili se mogu isključiti. Ovi znakovi koriste LED tehnologiju koja omogućava izmjenu većeg broja informacija na jednom znaku i daju jasan prikaz vozačima. Zbog velikog broja sunčanih dana na državnoj cesti DC100 moguće je postavljanje solarne LED signalizacije. Promjenjivi prometni znakovi bi privukli pažnju motociklista čime bi došlo do postupanja na odgovarajući način i samim time bi se smanjio broj prometnih nesreća [23].

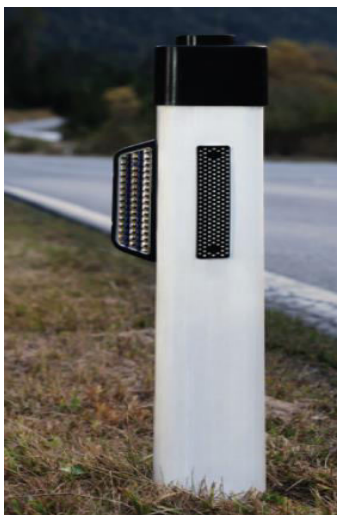
Slika 33: Prikaz smjerokaznog stupića s reflektorom za odvratanje divljači

Na otoku Cresu i Lošinju na državnoj cesti DC100 dogodile su se dvije prometne nesreće s naletom na životinju što je vidljivo u grafikonu 43 (Grafikon 43). Zbog navedenog problema predlaže se da se na postojeće smjerokazne stupiće postave upozoravajući reflektori za odvratanje divljači što je prikazano na slici 33 (Slika 33). Upozoravajući reflektor za odvratanje divljači dizajniran je tako da noću preusmjerava svjetlo nadolazećeg automobila prema rubu kolnika. To je osobito važno kako bi se smanjio rizik od zasljepljivanja vozača te osiguralo nesmetano odvijanje prometa. Kombinacijom plavih i bijelih reflektora uz poseban kut reflektiranja dobiva se stroboskopski efekt. Dobiveni intenzivni stroboskopski efekt sprečava prelasku divljih životinja te ih tjera na sigurnu udaljenost od ceste. Upozoravajući reflektor je jednostavan za instalaciju i održavanje. Dodatna prednost ovih reflektora je osiguravanje otpornosti na različite vremenske uvijete (sol, ekstremne temperature, UV otpornost, ispušne plinove automobila itd.) [24]. Ovaj prijedlog se predlaže na otoku Cresu u blizini mjesta Osor gdje se dogodila prometna nesreća s naletom na divljač gdje je prikazano trenutno stanje na slici 34 (Slika 34). Na slici 35 (Slika 35) prikazani su smjerokazni stupići s reflektorom za odvratanje divljači na državnoj cesti DC100.

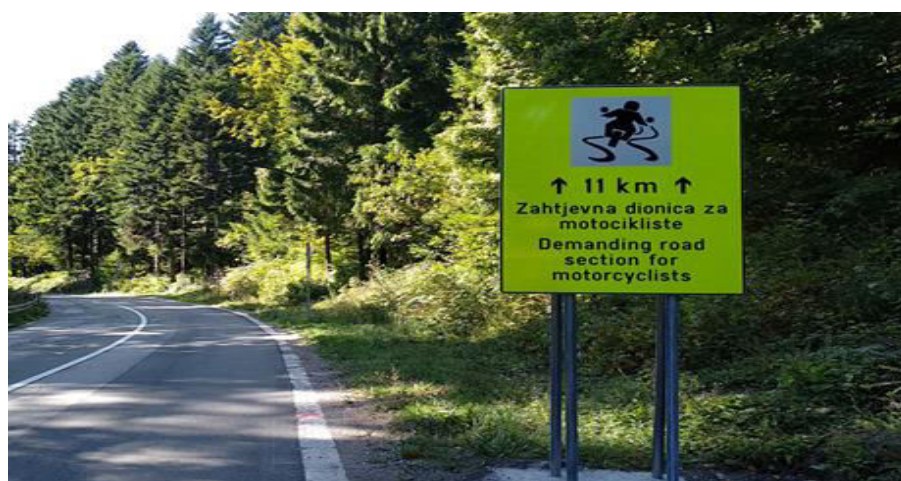
Slika 39: Prikaz prometnih znakova za zahtjevne dionice za motocikliste

Republika Hrvatska već je počela s primjenom poboljšanja sigurnosti motociklista. Na dionicama DC8 i DC66 postavile su se zaštitne odbojne ograde s dodatnom zaštitom za motocikliste, jedna od dionica s poboljšanjem mjera sigurnosti je i državna cesta DC32 koja je prikazana na slici 38 (Slika 38). Dodatne mjere povećanja sigurnosti motociklista je postavljanje prometnih znakova za zahtjevne dionice za motocikliste. Ovi posebni znakovi su postavljeni na dionicama DC8, DC66 i DC32 kao što je prikazano na slici 39 (Slika 39).
