**SVEUČILIŠTE U ZAGREBU  
FAKULTET PROMETNIH ZNANOSTI**

**UTJECAJ ZIMSKE SLUŽBE NA RETROREFLEKSIJU  
OZNAKA NA KOLNIKU**

**DIPLOMSKI RAD**

**Zagreb, 2016.**

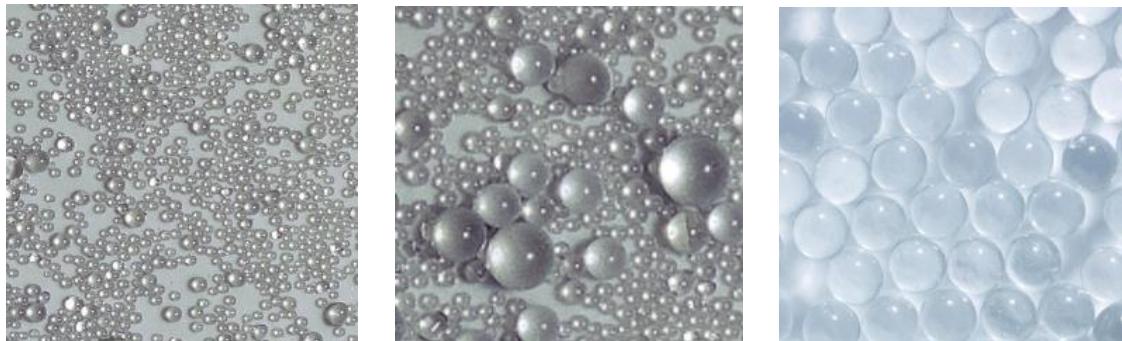
Slika 12. Staklene kuglice: a) Swarcoflex, b) Swarcolux, c) Megalux – Beads

- **Megalux** svojom kristalno čistom površinom, okruglost >95%, vrlo jednolikom retroreflektivnošću, s manje od 1% zraka i veličinama do 1700 mikrona predstavljaju odlične reflektore za sve sustave oznaka na kolniku s izvanrednom vidljivošću u uvjetima vlage i noću. Kemijski premaz koji doprinosi povezivanju, razvijena za uporabu s raznim sustavima oznaka, osigurava vrlo homogene oznake na kolniku velike izdržljivosti i dugotrajne refleksivnosti (Slika 11c)

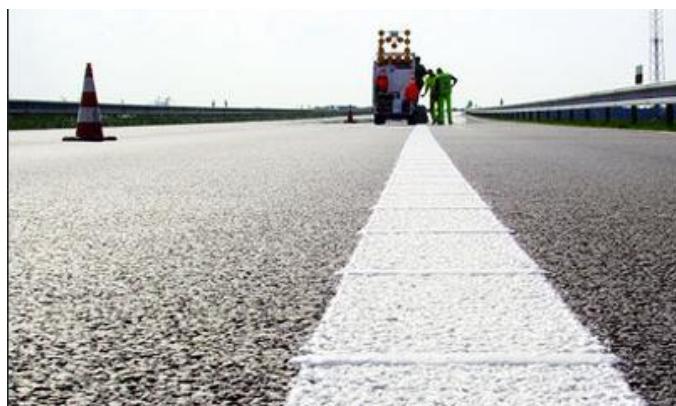
Slika 14. Oznake na kolniku od hladne plastike

- dobro prianjane na postojeće boje na bazi otapala i oznake od hladne plastike
- izuzetno otporne na trošenje
- vrlo dobra otpornost na klizanje zbog korištenja hraptavih punila
- vrlo dobro prianjanje perli zbog posebno izrađenih premaza
- nema pukotina u asfaltu ili plastici zbog fleksibilnosti metakrilata
- dobra otpornost na motorna ulja i goriva
- dobra otpornost na sol i led u zimskim uvjetima
- dobra otpornost aglomeratnih oznaka na ralice za uklanjanje snijega
- hladna plastika je otporna na vremenske utjecaje, to je osobito važno s obzirom na zadovoljavanje prometno tehnoloških zahtjeva kao što je vidljivost noću i danju, otpornost na klizanje i trajnost
- vremenske obrade i stvrdnjavanja (hlađenja) mogu se prilagoditi metodi aplikacije (ručna ili strojna)

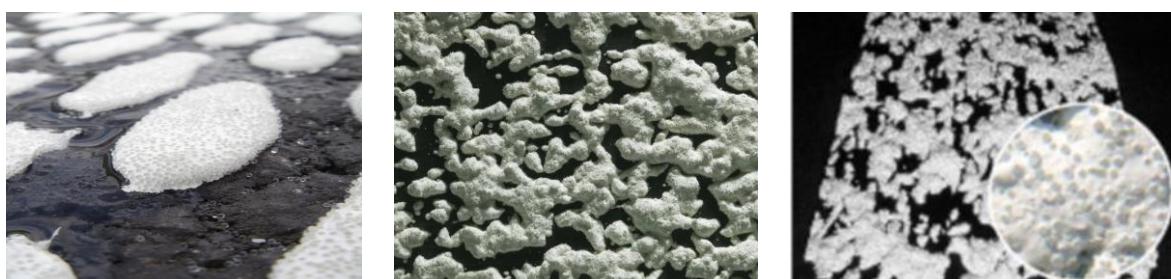
Slika 15. Prikaz aglomeratnih strukturiranih oznaka

Obične nezaštićene površine oznaka izložene su značajnom oštećivanju uslijed padajućeg materijala od gume i zbog utjecaja zimske službe. Praktična istraživanja u kojemu su se istražile performanse aglomeratnih strukturiranih oznaka u zimskim uvjetima pokazala su sljedeće:

- aglomeratne oznake otporne su na asfaltnim i bituminoznim površinama
- istrošene oznake od ostalih materijala mogu se ekonomično obnoviti aglomeratima
- aglomeratne oznake omogućuju optimalno vođenje prometa u kišnim noćima zahvaljujući povećanoj refleksiji
- nema rizika za klizanje za pješake i bicikliste
- dug životni vijek navedenih oznaka.

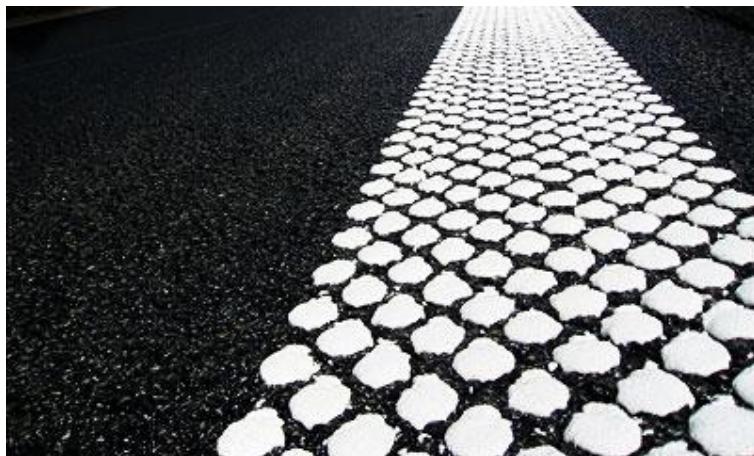
Slika 16. Oznaka od termoplastike

Jedna od prednosti termoplastičnih materijala je i ta da su pri aplikaciji manje osjetljivi na vanjsku temperaturu i temperaturu kolnika u odnosu na boju i trake, što osigurava dulje vremensko razdoblje u godini kada se mogu postavljati. Oznake na kolniku izrađene od termoplastičnih materijala (slika 15), karakterizira vrlo dobra uočljivost u svim vremenskim prilikama, kao i u noćnim i drugim uvjetima smanjene vidljivosti i to tijekom cijele godine, što kod bojanih oznaka nije slučaj. To im omogućavaju retroreflektivni elementi koji su sadržani u materijalu. Kao retroreflektivni elementi koriste se staklene perle vrlo malih izmjera. Da bi se povećala inicijalna retroreflektivnost termoplastičnih materijala, neposredno nakon postavljanja oznaka dodaju se još perle<sup>40</sup>.

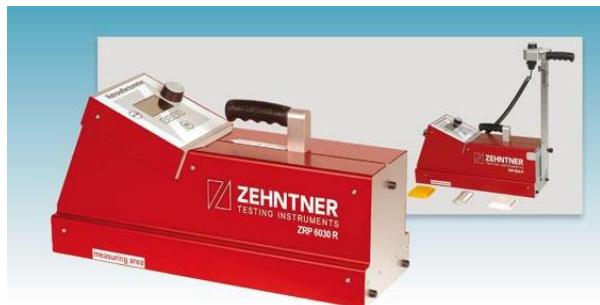
Slika 20. Uređaj za ispitivanje kvalitete oznaka na kolniku ZRM 6030

od  $1,24^\circ$  i pri udaljenosti 30 m kod kratkih svjetala. Slika 20. prikazuje uređaj za statičko ispitivanje refleksije oznaka na kolniku.

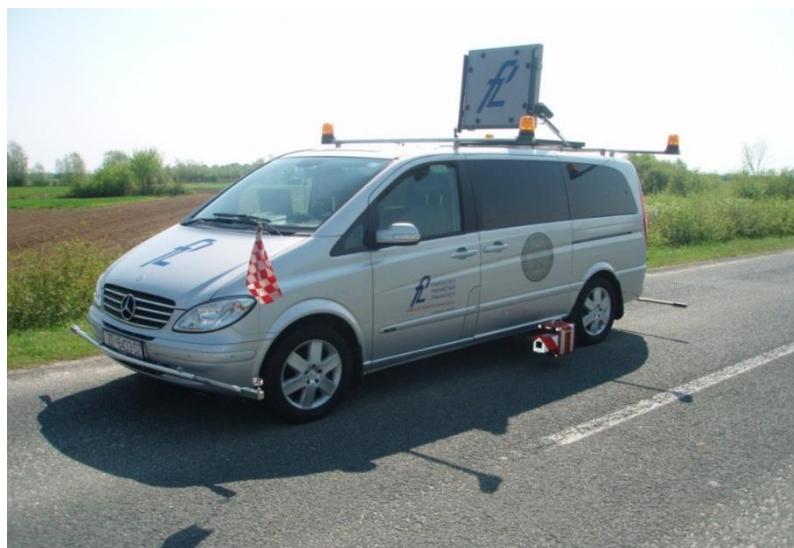
Slika 23. Mjerno vozilo sa montiranim uređajem ZDR 6020

Kod metode dinamičkog ispitivanja retrorefleksije oznaka na kolniku podrazumijeva se ispitivanje noćne vidljivosti dinamičkim mjernim uređajem u cijeloj njihovoj dužini na određenoj prometnici. Navedena vrsta ispitivanja obavljaju se dinamičkim retroreflektometrom koji se postavlja na mjerno vozilo s lijeve ili desne strane ovisno o vrsti oznake koja se ispituje (slika 23.). Geometrija mjerena je identična kao i kod statičke metode. Uz retrorefleksiju, navedeni uređaji omogućuju prikupljanje i ostalih informacija vezanih uz temperaturu, relativnu vlažnost zraka, brzinu vožnje, GPS koordinate, te slikovne i glasovne datoteke.
