# Idejno rješenje raskrižja Resnički gaj I. i II. u Gradu Zagrebu

**Undergraduate thesis / Završni rad**

**RECONSTRUCTION PROPOSAL OF INTERSECTION  
RESNIČKI GAJ I. AND II. IN THE CITY OF ZAGREB**

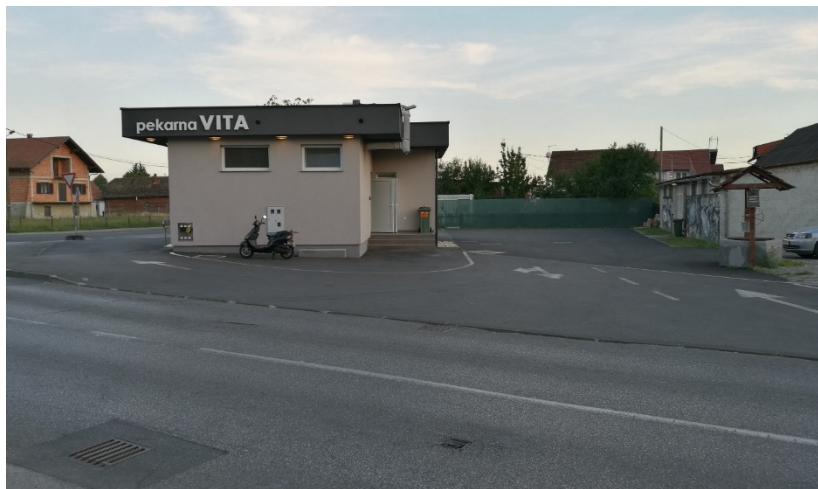
Slika 1. Prilazni kolnik pekarnice Vita

Pekarna Vita nalazi se na kućnom broju 4 Ulice I. Resnički gaj jugozapadno od predmetnog raskrižja. Prilazni kolnik pekarni Vita, koji nije u razini s kolnikom, nalazi se s južne strane kolnika Ulice I. Resnički gaj, za približno 20 metara zapadnije od raskrižja, širine oko 6 metara, te se proteže oko samog objekta povezujući prostor ispred dostavnog skladišta i prodajni prostor ispred ulaza u pekarnu kao i parkirališni prostor koji se nalazi s južne strane objekta što je vidljivo iz Slike 1. Provedenom anketom dana 29.05.2017. godine s voditeljicom pekarnice Vita došlo se do podataka da je tlocrtna površina objekta 90 metara kvadratnih od kojih je 60 metara kvadratnih prodajno - proizvodnog prostora, a 30 metara kvadratnih skladišnog prostora. Pekarna u dvije smjene od 05:00 sati do 21:00 sat zapošljava pet radnika. Dostava gotovih i polugotovih pekarskih proizvoda obavlja se kombi vozilom po potrebi, a u prosjeku svaka tri sata. Vrijeme kašnjenja isporuke robe je maksimalno 30 minuta. Iskrcaj robe obavlja se ručno ili ručnim kolicima u trajanju od 15 do 35 minuta. Dvorišni prostor je dostatan za parkiranje desetak vozila.

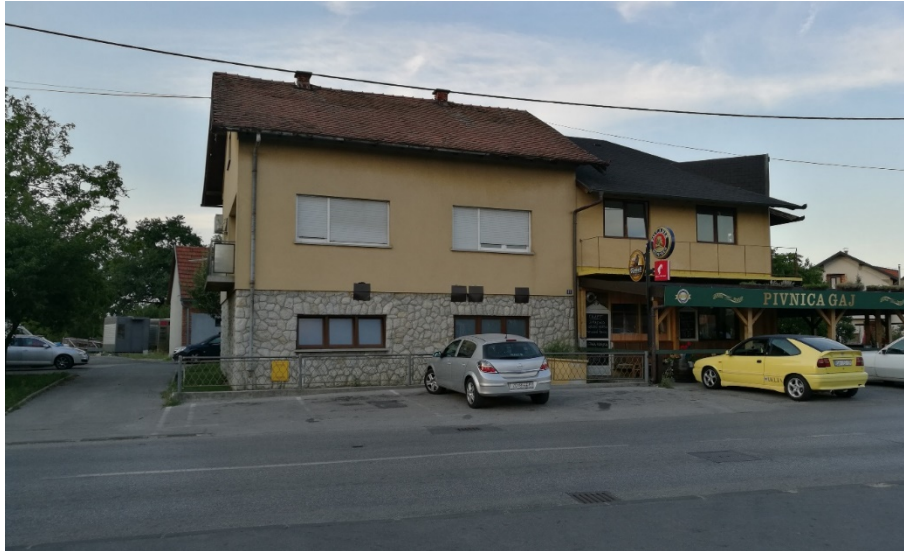
Slika 2. Prilazni kolnik pivnici Gaj

Pivnica Gaj nalazi se na kućnom broju 11 Ulice I. Resnički gaj, a locirana je sjeverozapadno od prijepornog raskrižja. Prilazni kolnik dvorišnom prostoru pivnice Gaj širine oko 4 metra prikazan je na Slici 2 u kojem se nalazi parkiralište i prostor za dostavu robe nalazi se sa sjeverne strane kolnika Ulice I. Resnički gaj i udaljen je također za oko 20 metara zapadnije od raskrižja i nije u razini s kolnikom. Ulaz u ugostiteljski objekt je dostupan preko sjevernog nogostupa Ulice I. Resnički gaj. Za spomenuti objekt također je provedena anketa istog dana s djelatnicom koja je izjavila da je ugostiteljski objekt površine 70 metara kvadratnih i 20 metara kvadratnih skladišnog prostora. Ispred objekta nalazi se 50 metara kvadratnih natkrivene

ugostiteljske terase. Dvorišni prostor je dostatan za parkiranje dvadesetak vozila. Pivnica gaj zapošljava četiri radnika. Dostava robe obavlja se kombi vozilom jedanput dnevno. Isporuku robe vrši tvrtka „Roto dinamic d.o.o.“ u jutarnjim satima, a obavlja se ručno i traje od 15 do 20 minuta.

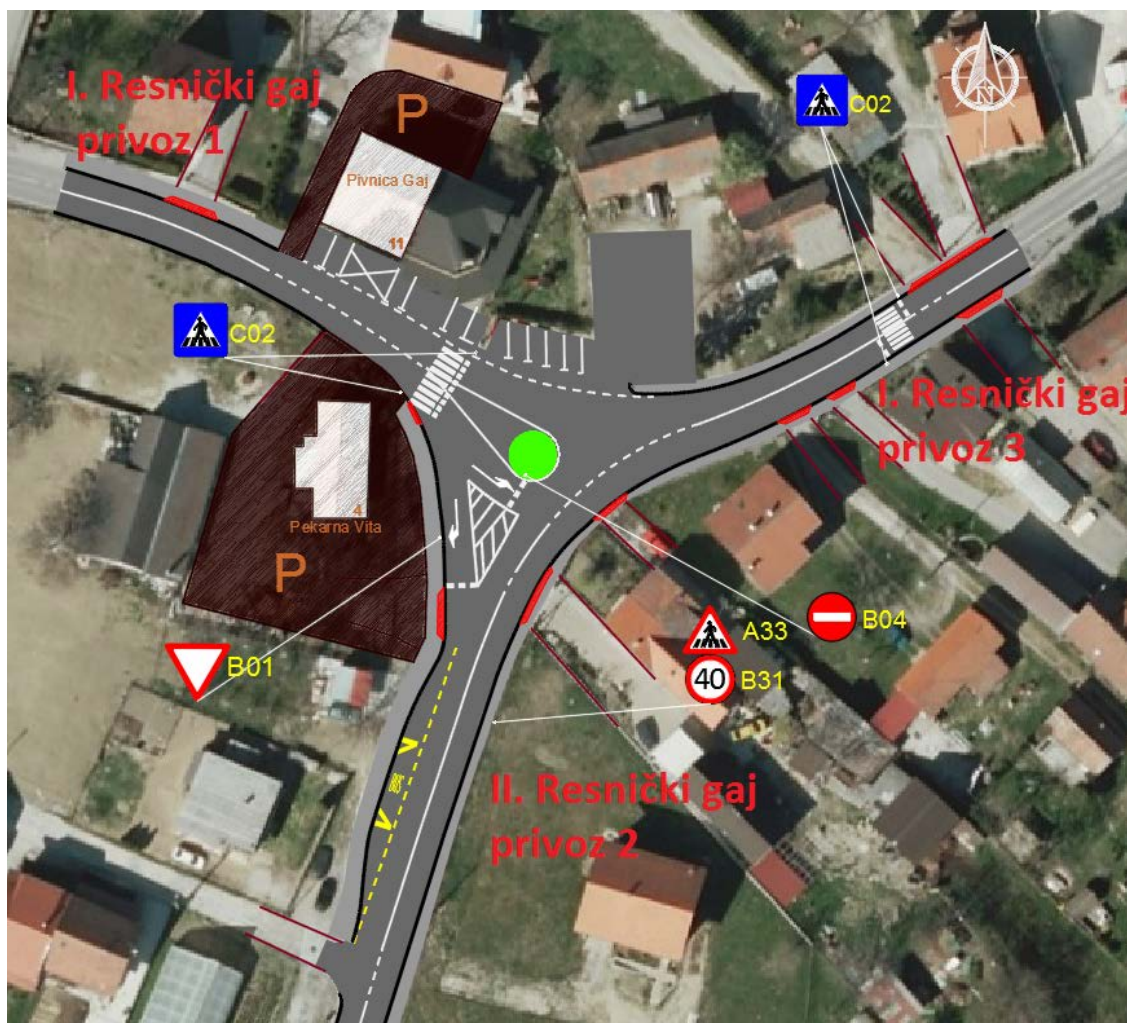
Slika 4. Tlocrt postojećeg stanja raskrižja izrađen u programskom alatu AutoCAD 2017

Predmetno raskrižje prikazano na Slici 3 nalazi se u istočnom dijelu Zagreba u gradskoj četvrti Donja Dubrava. Raskrižje je trokrako, u oblika slova Y kao što je vidljivo na Slici 4, a promet u istom je reguliran horizontalnom i vertikalnom prometnom signalizacijom. Prosječna širina kolnika ulica I. i II. Resnički gaj je šest metara i sastoji se od dvije prometne trake za dvosmjerno prometovanje vozila širine tri metra. Obostrano u predmetnim ulicama osim na privozu 1 Ulice I. Resnički gaj postoje izgrađeni nogostupi prosječne širine 1,1 metar. Dimenzije svih oblikovnih elemenata raskrižja (širina kolnika, širina prometne trake, širina nogostupa, polumjeri zavoja...) detaljno su prikazane u Prilogu P.1.

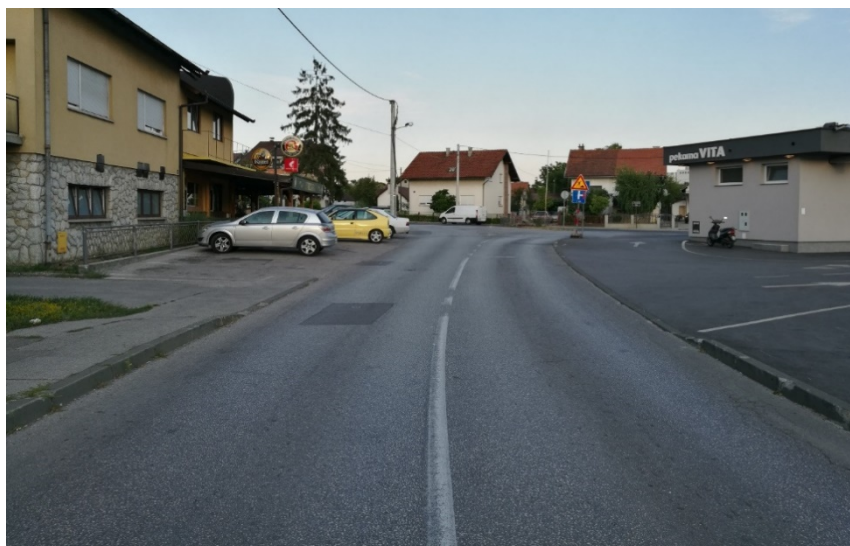
Slika 5. Prikaz predmetnog raskrižja iz smjera privoza 1

Neposrednim opažanjem utvrđeno je da je raskrižje pregledno iz svih prilaza raskrižju tj. ne postoje građevinski objekti i prirodne zapreke koje bi smanjile preglednost i time utjecale na sigurnost prometovanja. Vidljivost noću je dobra. Slike 5 i 8 prikazuju promatrano raskrižje sa svih privoza. Detaljni prikaz raskrižja sa svih privoza je prikazan na Slici 6, 7 i 9.

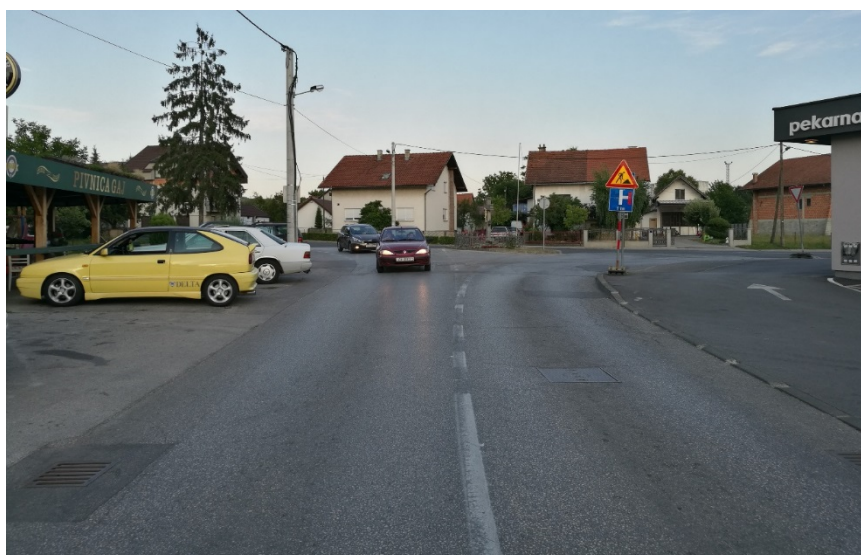
Slika 6. Detaljan prikaz predmetnog raskrižja iz smjera privoza 1

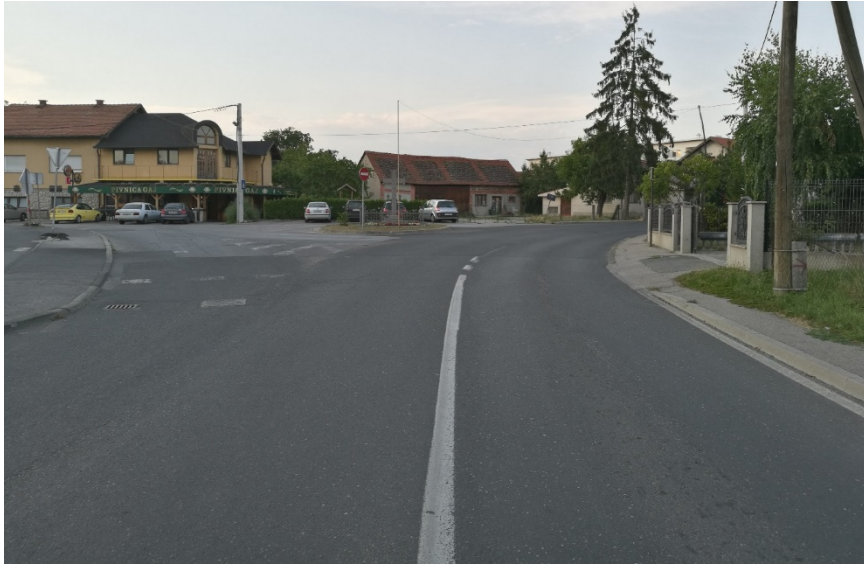
Slika 7. Detaljan prikaz predmetnog raskrižja iz smjera privoza 2

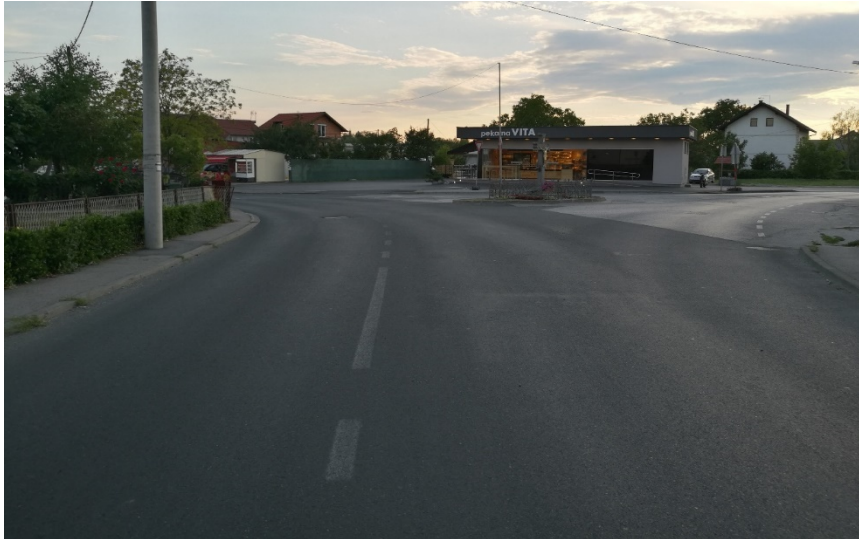
Slika 9. Detaljan prikaz predmetnog raskrižja iz smjera privoza 3

U centralnom dijelu raskrižja nalazi se ograđeno raspelo od kolnika odvojeno rubnim kamenom prikazano na Slici 9 koje u bitnoj mjeri ne utječe na preglednost i sigurnost čvorišta. Jasno uočljivom vertikalnom prometnom signalizacijom brzina kretanja vozila raskrižjem ograničena je na 40 km/h.

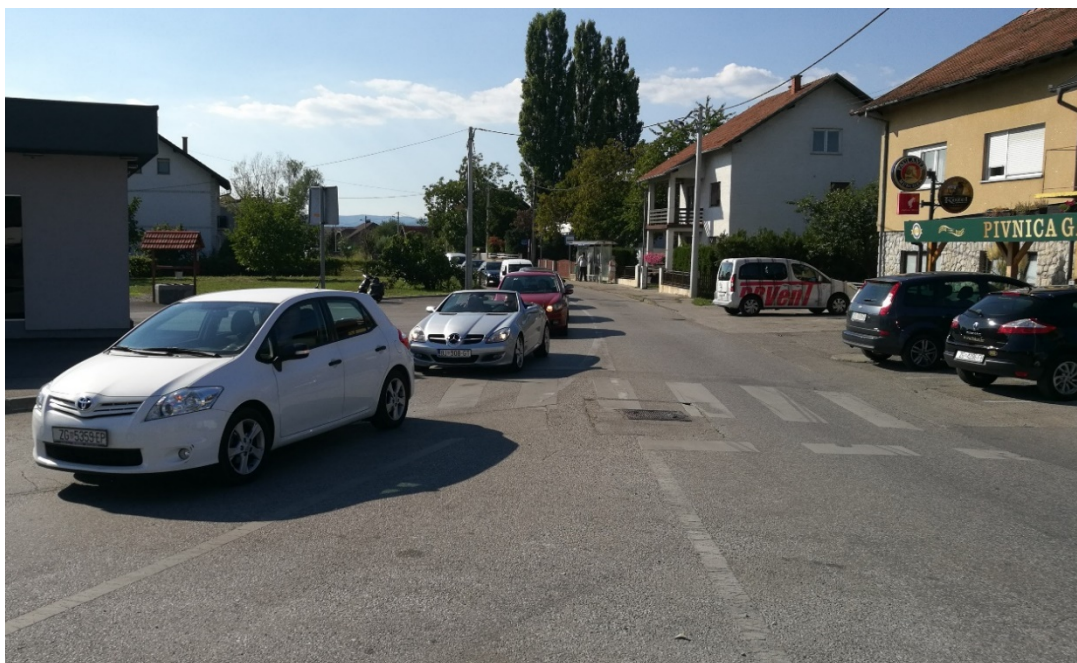
Slika 10. Prometno zagušenje na privozu 1 u vršnom satu opterećenja

Spoj Ulice II. Resničkog gaja s južnog privoza i Ulice I. Resničkog gaja s istočnog privoza u samom raskrižju čine cestu koja ima prednost prolaska u raskrižju poradi čega vozila koja dolaze sa zapadnog privoza (privoz 1) moraju propustiti sva vozila koja se kreću južnim (privoz 2) i istočnim privozom (privoz 3) tj. cestom s prednošću prolaska. Obilaskom prijeporne lokacije utvrđeno je da u vršnim satima opterećenja, radi prethodno navedenog i zbog slabe protočnosti samog raskrižja, dolazi do stvaranja kolone vozila duže od jednog kilometra kao što se vidi iz priloženog na Slici 10. Također je uočeno da se na južnom privozu stvaraju izuzetne kolone vozila poradi potrebe pojedinih vozača, koji dolazeći iz smjera Slavonske avenije, u raskrižju imaju namjeru skrenuti lijevo u smjeru zapada, a zbog permanentne fluktuacije vozila koja dolaze s istočnog privoza Ulice I. Resnički gaj i propuštanja istih, potreban je duži vremenski period za obavljanje te radnje.

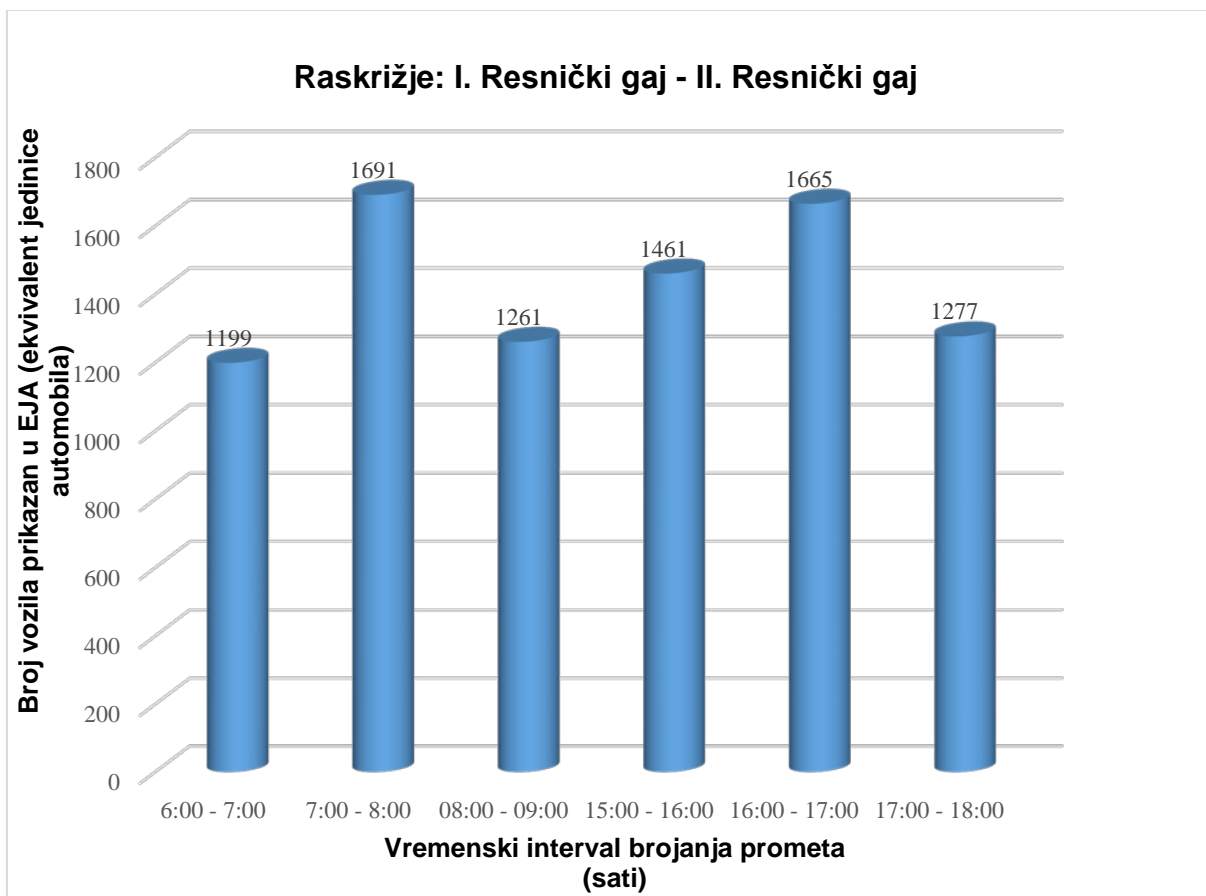
Grafikon 2. Prometno opterećenje (EJA/h) raskrižja I. Resnički gaj – II. Resnički gaj u vremenskim intervalima od sat vremena

Grafikon 2 prikazuje rezultate analize ručnog brojanja prometa predmetnog raskrižja po svim smjerovima kretanja izraženim u EJA/h. Kratica EJA predstavlja ekvivalent jedinice automobila i prema tome osobni automobil ima vrijednost koeficijenta 1,0, lako teretno vozilo ima vrijednost koeficijent 1,5, teško teretno vozilo kao i autobus imaju vrijednost koeficijenta 2,0, motocikl 0,7 i bicikl 0,3. Najveće opterećenje u jutarnjim satima nastaje u vremenskom intervalu od 07:00 do 08:00 i iznosi 1691 EJA/h. Najveće opterećenje u popodnevnim satima nastaje u vremenskom intervalu od 16:00 do 17:00 i iznosi 1665 EJA/h. Grafikon 3 prikazuje postotak vozila prema kategorijama u promatranom jutarnjem i popodnevnom vršnom opterećenju.

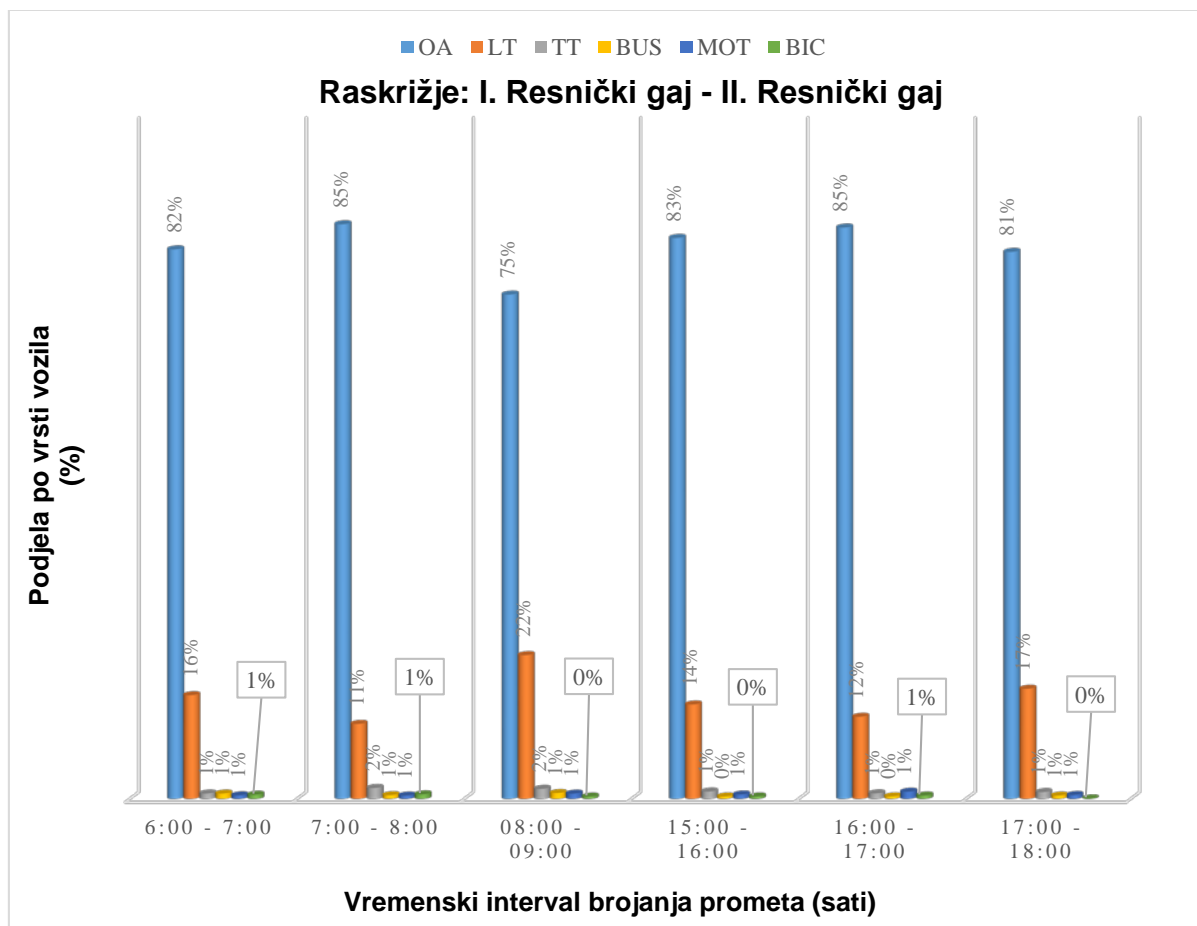
Grafikon 3. Postotak vozila po kategorijama

Prema kategorizaciji vozila, osobni automobili su najzastupljenija vrsta vozila koja prometuje raskrižjem. Najviše osobnih vozila prolazi u jutarnjem vremenskom intervalu 07:00 – 08:00 sati, kao i u popodnevnom vremenskom intervalu 16:00 – 17:00 sati kad je raskrižje najviše prometno opterećeno i udio osobnih automobila tada iznosi 85% od ukupnog broja vozila.

Najviše lakih teretnih vozila (teretna vozila < 5 tona) prolazi raskrižjem u jutarnjem vremenskom intervalu 08:00 – 09:00 i tada njihov udio iznosi 22% od ukupnog broja vozila i u popodnevnom vremenskom intervalu 17:00 – 18:00 kad njihov udio iznosi 17%.

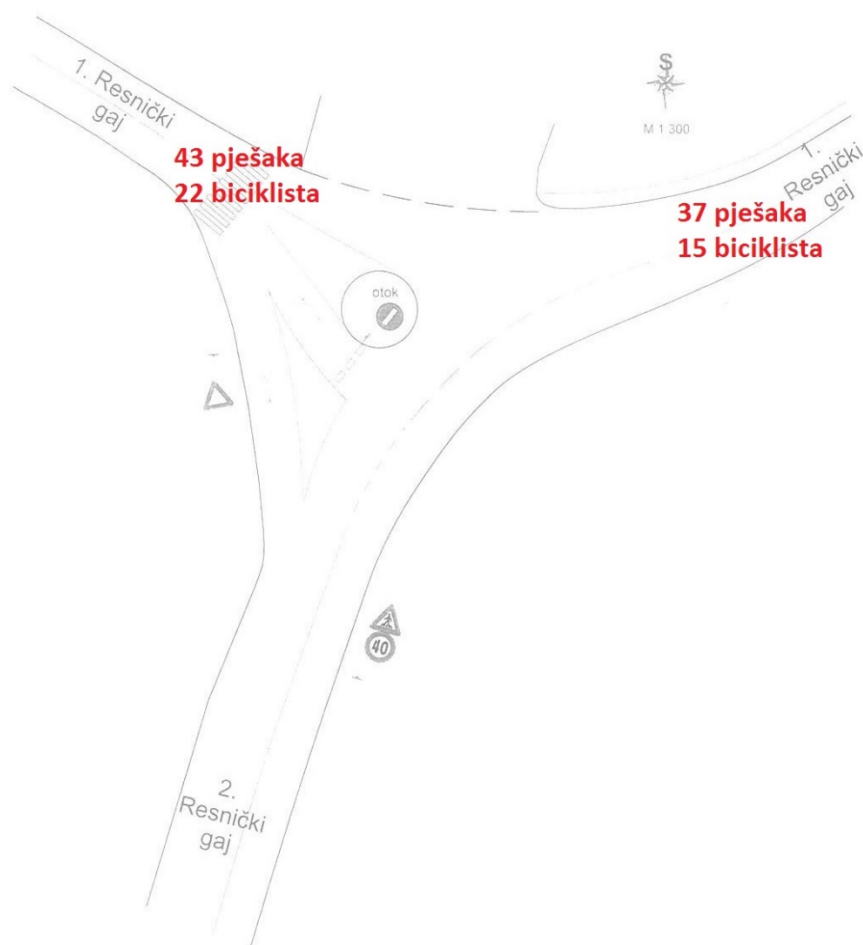
Slika 11. Opterećenje pješačkog i biciklističkog prometa

U promatranim vremenskim intervalima na svima pješačkim prijelazima prometuje 80 pješaka i 37 biciklista. Najviše je opterećen pješački prijelaz na zapadnom privozu Ulice I. Resnički gaj. Veliki dio pješaka i biciklista koristi pješački prijelaz na zapadnom privozu radi odlaska u pekarnu Vita i pivnicu Gaj.

Biciklistički i pješački promet na pješačkim prijelazima brojan je 29.05.2017. ujutro od 06:00 do 09:00 i popodne od 15:00 do 18:00 u vršnim opterećenjima. Rezultati ručnog brojanja prikazani su na Slici 11.

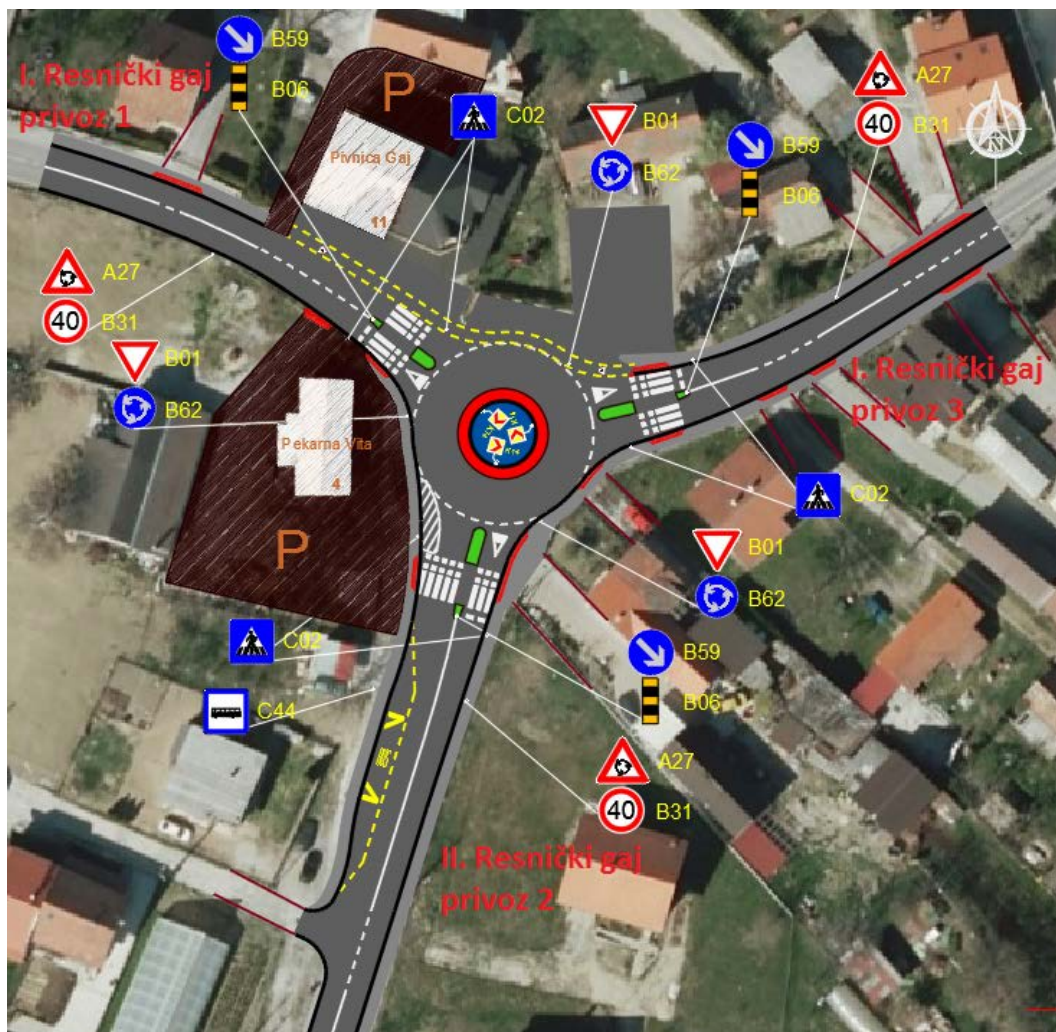
Slika 13. Tlocrt idejnog rješenja raskrižja izrađen u programskom alatu AutoCAD 2017

Predloženo rješenje pripada kategoriji malog (jednotračnog) urbanog raskrižja s kružnim tokom prometa s obzirom da je unutarnji polumjer ( $R_u$ ) kružnog raskrižja 6 metara, a vanjski polumjer ( $R_v$ ) 12 metara. Denivelirani povozni dio središnjeg otoka označen crvenom bojom na slici 12. i 13. širine je 1,5 metara i služi da vozila velikih dimenzija nesmetano prolaze kroz raskrižje.

Slijedom navedenog, a u svrhu poboljšanja protočnosti i sigurnosti odvijanja prometa predložit će se uspostava kružnog raskrižja kao što je prikazano na Slici 13. Za realizaciju predloženog nisu potrebni veći građevinski zahvati u prostoru osim izmještanja postojećeg raspela na novu lokaciju kaj će se naknadno odrediti kao i postojeće prometne signalizacije. Potrebno je uz iste uspostaviti adekvatnu prateću vertikalnu i horizontalnu prometnu signalizaciju, zatim dograditi središnji otok i razdjelne otoke na svim privozima. Poradi realizacije predloženog potrebno je proširenje postojećeg raskrižja što ne iziskuje dodatne financijske troškove za otkup zemljišta jer se isto nalazi u vlasništvu Grada Zagreba [5].

Širina prometnih traka ( $v$ ) pred ulazom u kružno raskrižje uvjetovana je postojećom širinom traka na pripadajućim ulicama prije rekonstrukcije, a iznosi 3 metra. Širina ulaza u raskrižje ( $e$ ) iznosi od 4 metra do 4,37 metara na pojedinim privozima, a širina izlaza iz kružnog raskrižja od 4 metra do 7 metara. Ulazni polumjer ( $R_{UL}$ ) i izlazni polumjer ( $R_{IZ}$ ) raskrižja na svim privozima veći je od 12 metara [6]. Razdjelni otoci su u potpunosti prilagođeni veličini predmetnog raskrižja. Trokutastog su oblika sa širinom razdjelnog otoka od 2 metra. Sve dimenzije projektno-oblikovnih elemenata kružnog raskrižja po pojedinim privozima detaljno su prikazane u Tablici 9. kao i u Prilogu P.2.
