# Proračun eksploatacijskih parametara APU-a na zrakoplovu Airbus A320

**Undergraduate thesis / Završni rad**

**PRORAČUN EKSPLOATACIJSKIH PARAMETARA APU-a**  
**NA ZRAKOPLOVU AIRBUS A320**

### **CALCULATION OF APU OPERATION PARAMETERS IN AIRBUS A320 AIRCRAFT**

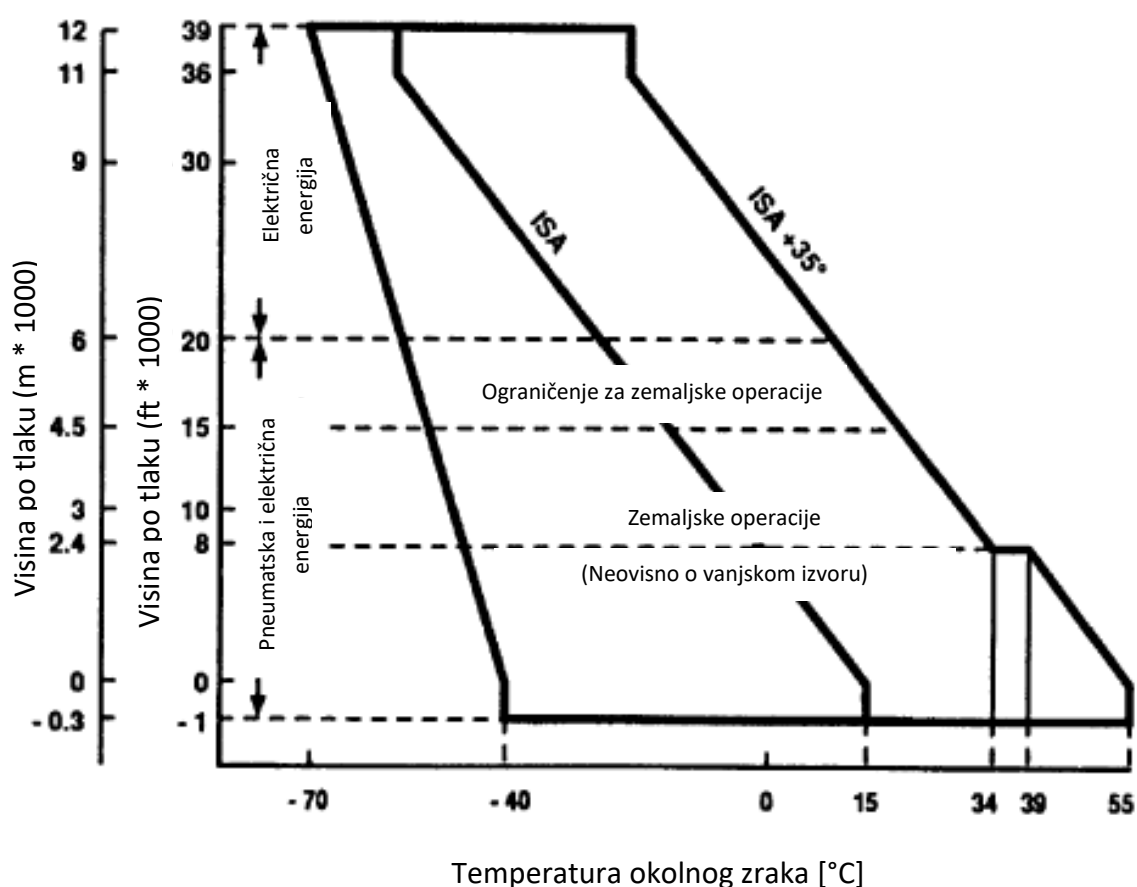
Slika 4. Operativna ograničenja APU-a

APU se može koristiti do određenih temperatura i visina, kako je prikazano dijagramom na slici 4. Porastom visine i vanjske temperature smanjuju se performanse APU-a, pa se opterećenje APU-a mora smanjivati s porastom visine ili temperature, da ne dođe do prevelike temperature ispušnih plinova. APU se za zemaljske operacije može koristiti do visine 6000 m i temperature međunarodne standardne atmosfere (engl. *International Standard Atmosphere*, ISA) + 35°C. Između visina 300 m ispod srednje razine mora do visine 6000 m, APU opskrbljuje zrakoplov komprimiranim zrakom i električnom energijom. Između 6000 m i 12 000 m APU opskrbljuje zrakoplov samo električnom energijom, pa zbog toga nije moguće pokrenuti motore iznad 6000 m uz pomoć APU-a.

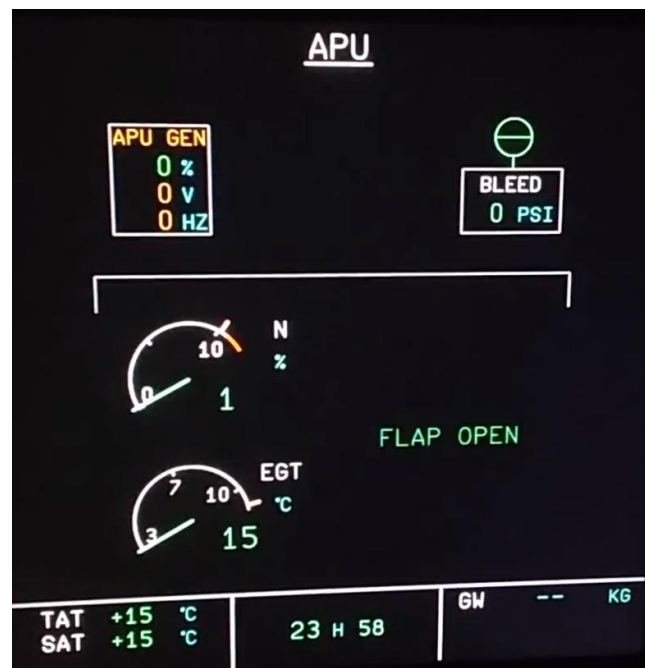
Slika 6. Poruka koja pokazuje da je otvoren poklopac uvodnika

otvaranja otvora uvodnika zraka na središnjem zrakoplovnom monitoru pojavljuje se poruka da je poklopac otvoren (engl. *Flap open*), kako prikazuje slika 6.

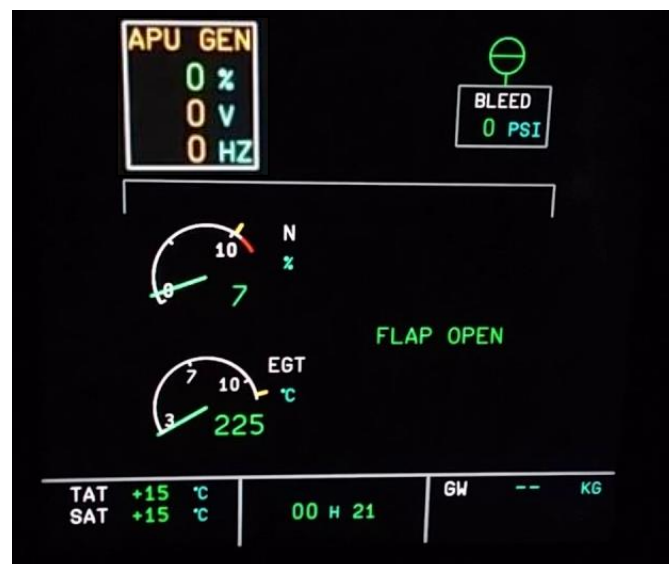
Slika 7. Porast brzine vrtnje i temperature ispušnih plinova APU-a

Pritiskom na tipku za pokretanje APU-a (engl. *APU Start Switch*) dovodi se električna energija do pokretača koji nakon 1.5 sekundi počinje pokretanje APU-a. Nakon toga počinje rasti broj okretaja vratila APU-a i temperatura ispušnih plinova, kako je prikazano na slici 7.

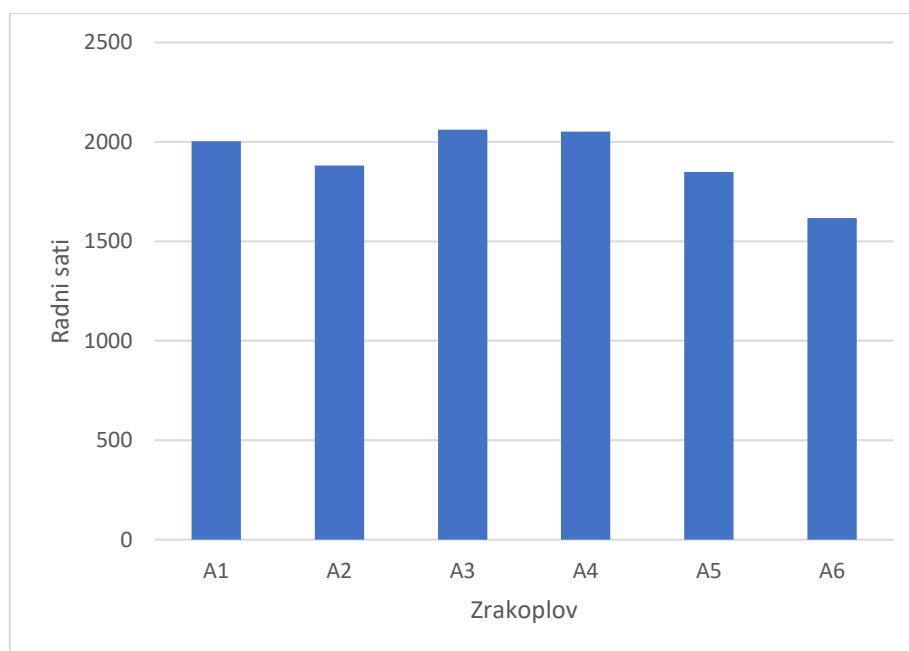
Slika 9. Broj radnih sati APU-a po zrakoplovu u periodu od kolovoza 2017. do kolovoza 2018.

Za APU na zrakoplovu Airbus A320, promatrana je flota jednog zračnog prijevoznika, koja sadrži 6 zrakoplova Airbus familije A320<sup>14</sup>. Analizirani su podaci iz eksploatacije, za period od jedne godine, promatrano od kolovoza 2017. godine do kolovoza 2018.godine. U dijagramu na slici 10 prikazani su radni sati APU-a po zrakoplovima. Za potrebe ovog rada i zaštite podataka o zrakoplovima zračnog prijevoznika, zrakoplovi su označeni brojevima od A1 do A6. Prema podacima zračnog prijevoznika, odnos sati rada APU-a i sati leta zrakoplova je oko 1:3.

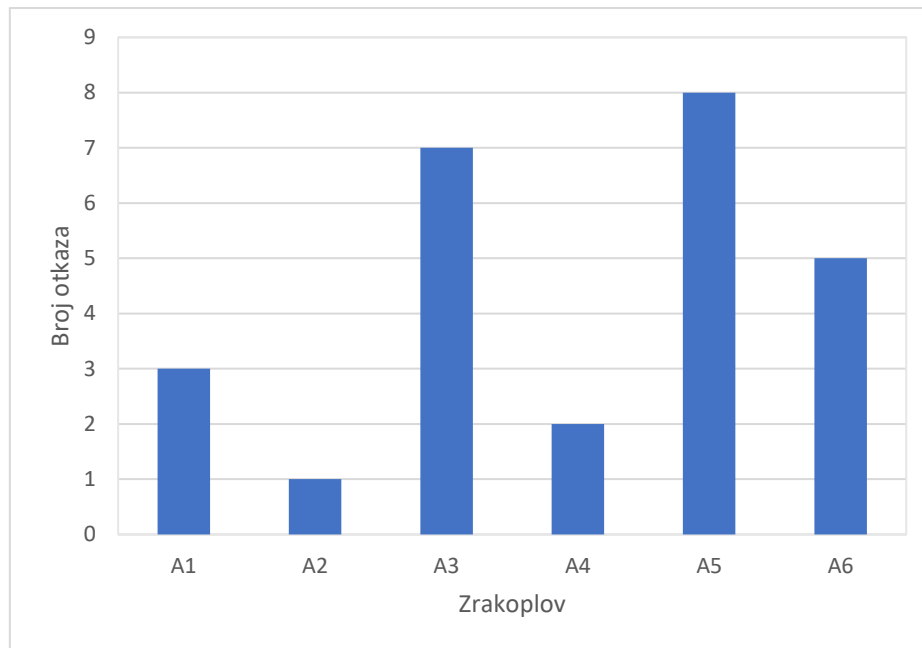
Slika 11. Broj otkaza APU-a po zrakoplovu

Prema podacima dobivenim od tehničke službe zračnog prijevoznika, u promatranom periodu i za promatranu flotu zrakoplova, evidentiran je određeni broj otkaza APU-a po zrakoplovu. Podaci o otkazima prikazani su dijagramom na slici 12. Vidi se da najviše otkaza APU-a u floti od 6 zrakoplova, ima zrakoplov označen kao A5.

za period od kolovoza 2017. do kolovoza 2018. godine
