Proračun eksploatacijskih parametara APU-a na zrakoplovu Airbus A320

Undergraduate thesis / Završni rad

CALCULATION OF APU OPERATION PARAMETERS IN AIRBUS A320 AIRCRAFT

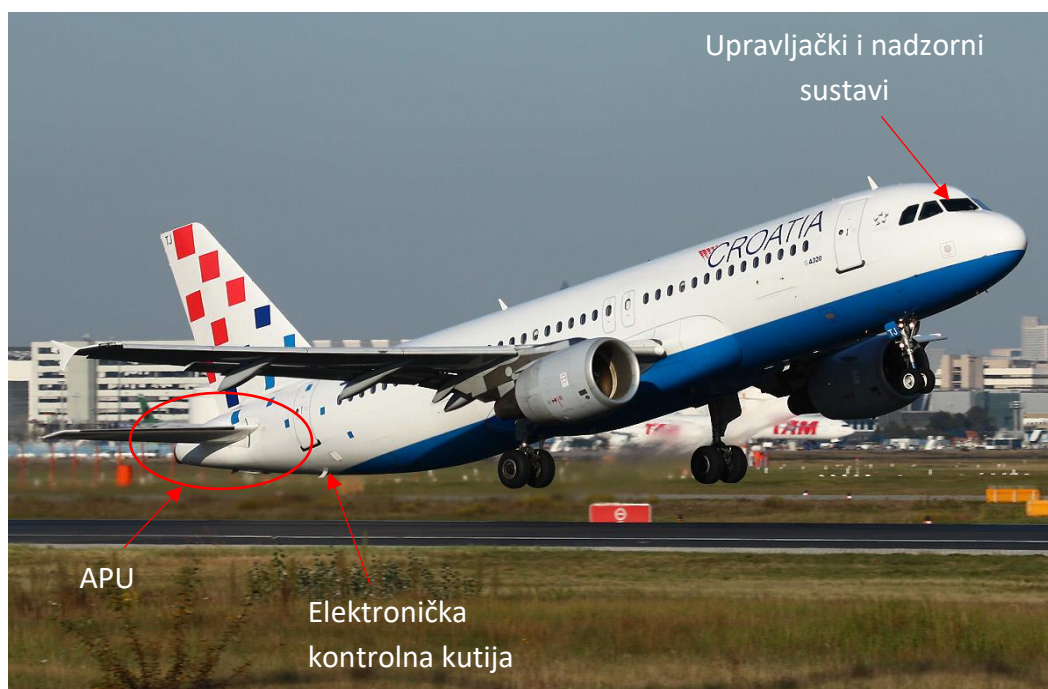
Slika 3. Glavne komponente APS 3200

APS 3200 sastoji se od 3 glavne komponente koje su prikazane na slici 3:

- APU
- Elektronička kontrolna kutija
- Zrakoplovni sustavi (upravljački sustavi, električki sustav, itd.)

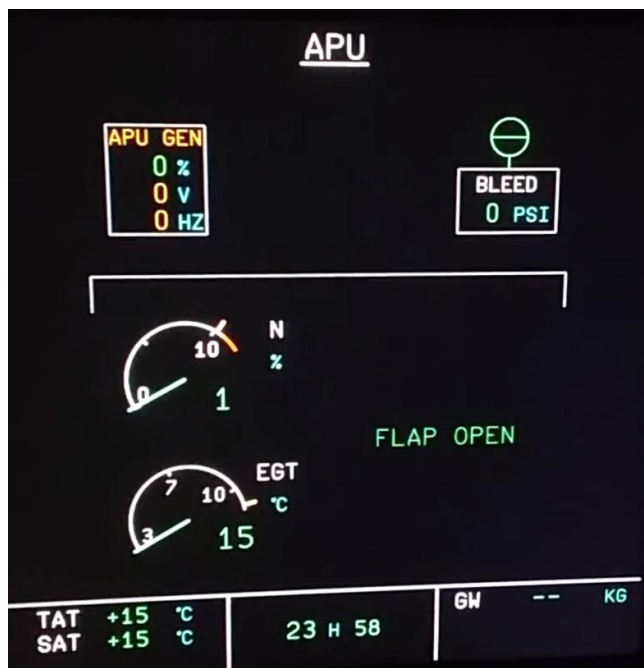
Slika 6. Poruka koja pokazuje da je otvoren poklopac uvodnika

otvaranja otvora uvodnika zraka na središnjem zrakoplovnom monitoru pojavljuje se poruka da je poklopac otvoren (engl. *Flap open*), kako prikazuje slika 6.

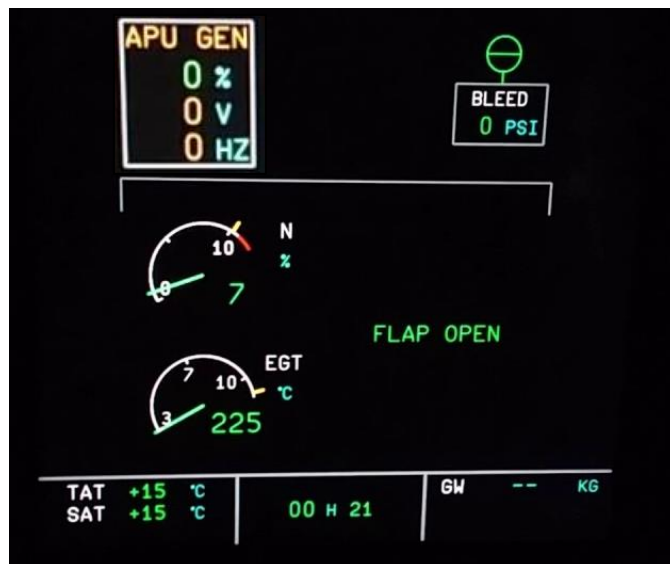
Slika 7. Porast brzine vrtnje i temperature ispušnih plinova APU-a

Pritiskom na tipku za pokretanje APU-a (engl. *APU Start Switch*) dovodi se električna energija do pokretača koji nakon 1.5 sekundi počinje pokretanje APU-a. Nakon toga počinje rasti broj okretaja vratila APU-a i temperatura ispušnih plinova, kako je prikazano na slici 7.
