Proračun eksploatacijskih parametara APU-a na zrakoplovu Airbus A320

Undergraduate thesis / Završni rad

**CALCULATION OF APU OPERATION PARAMETERS IN AIRBUS
A320 AIRCRAFT**

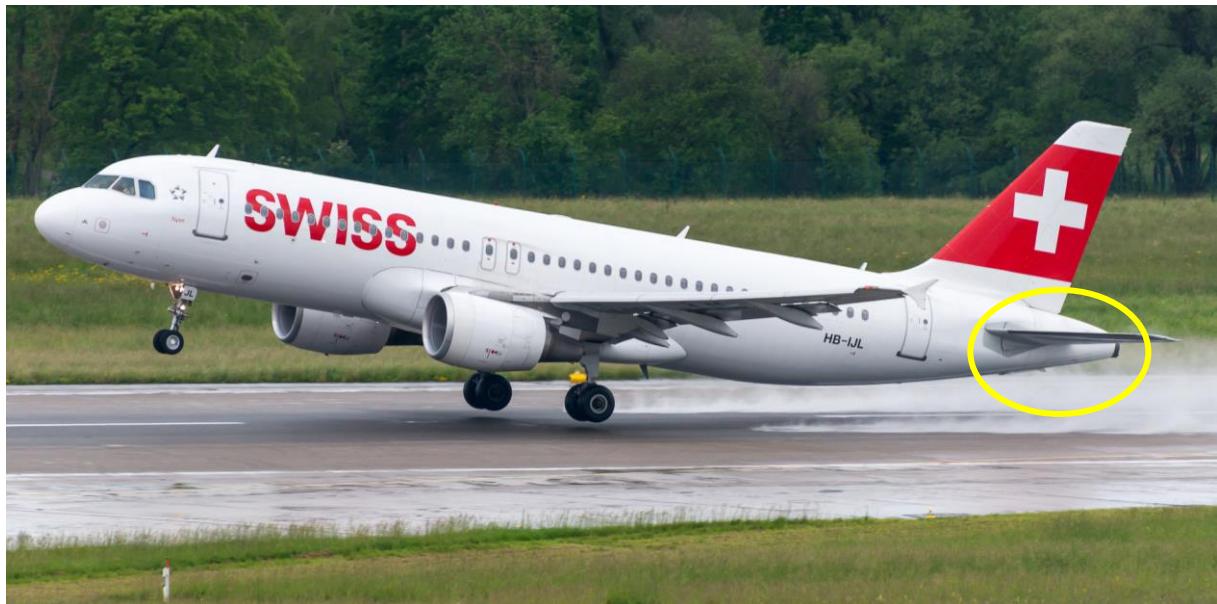
Slika 1. Smještaj APU-a na zrakoplovu Airbus A320
Izvor: <https://www.jetphotos.com/photo/8293452>, 25.7.2018.

APU je jednovratilni turbinski motor male snage, smješten u repu zrakoplova, prikazano na slici 1, odvojen od putnika protupožarnim zidom, koji se pokreće prije paljenja glavnih motora.

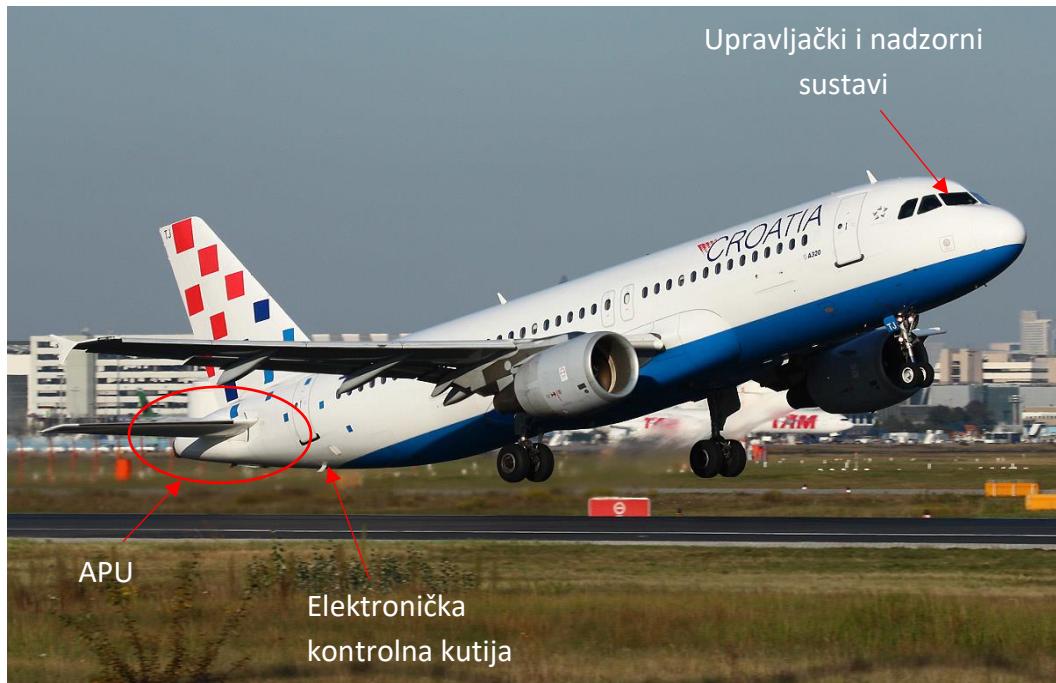
Slika 3. Glavne komponente APS 3200

APS 3200 sastoji se od 3 glavne komponente koje su prikazane na slici 3:

- APU
- Elektronička kontrolna kutija
- Zrakoplovni sustavi (upravljački sustavi, električki sustav, itd.)

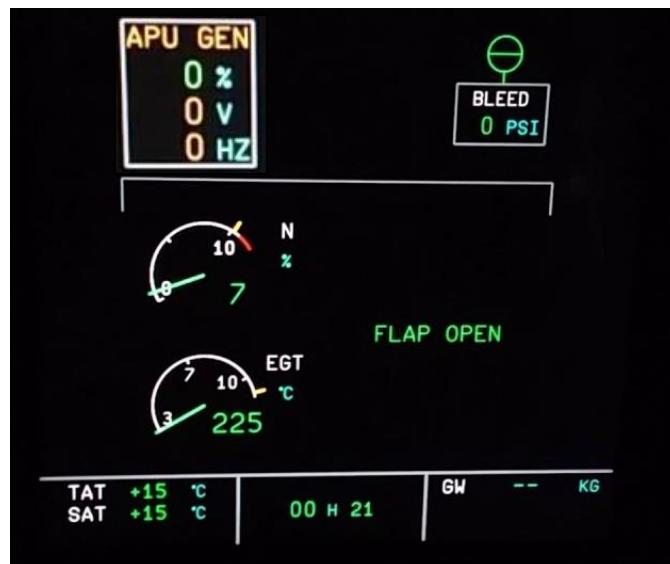
Slika 7. Porast brzine vrtnje i temperature ispušnih plinova APU-a

Pritisom na tipku za pokretanje APU-a (engl. *APU Start Switch*) dovodi se električna energija do pokretača koji nakon 1.5 sekundi počinje pokretanje APU-a. Nakon toga počinje rasti broj okretaja vratila APU-a i temperatura ispušnih plinova, kako je prikazano na slici 7.
