# Mjere povećanja sigurnosti na željezničko-cestovnim prijelazima na području grada Zagreba

**MJERE POVEĆANJA SIGURNOSTI NA**  
**ŽELJEZNIČKO-CESTOVNIM PRIJELAZIMA NA**  
**PODRUČJU GRADA ZAGREBA**

**DIPLOMSKI RAD**

**SAFETY GROWTH MEASURES AT RAILWAY-ROAD  
TRANSFERS TO THE ZAGREB CITY**

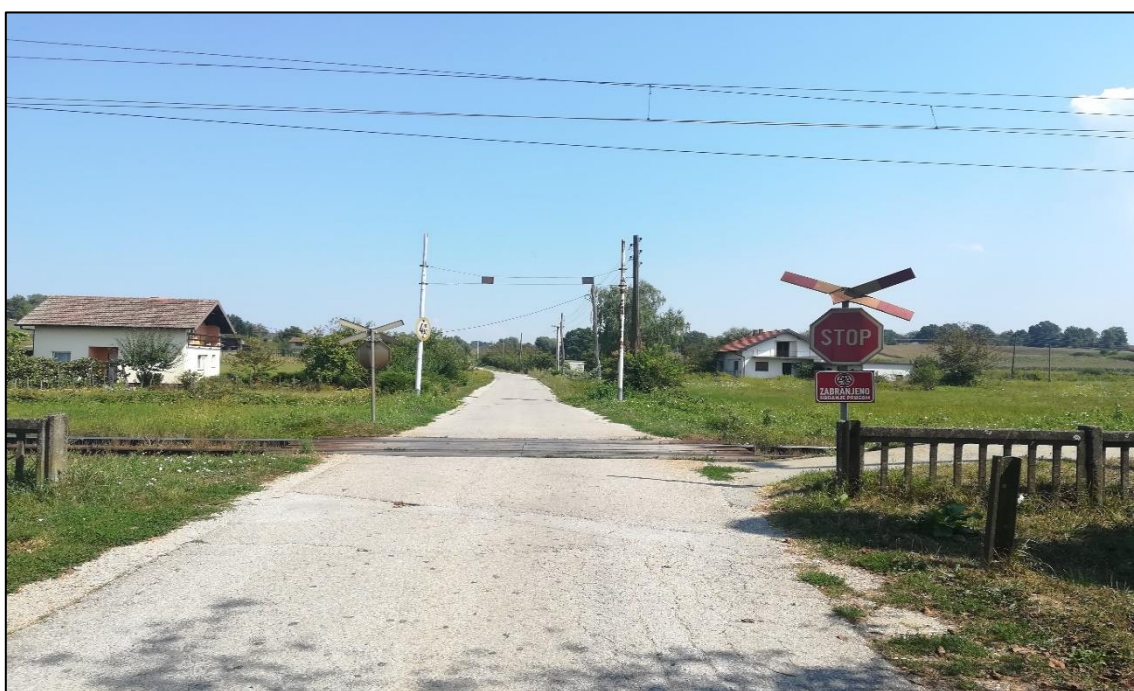
Slika 1. prikazuje primjer pasivno osiguranog željezničko-cestovnog prijelaza.

*Slika 1. Pasivno osiguran željezničko-cestovni prijelaz, Širinec*

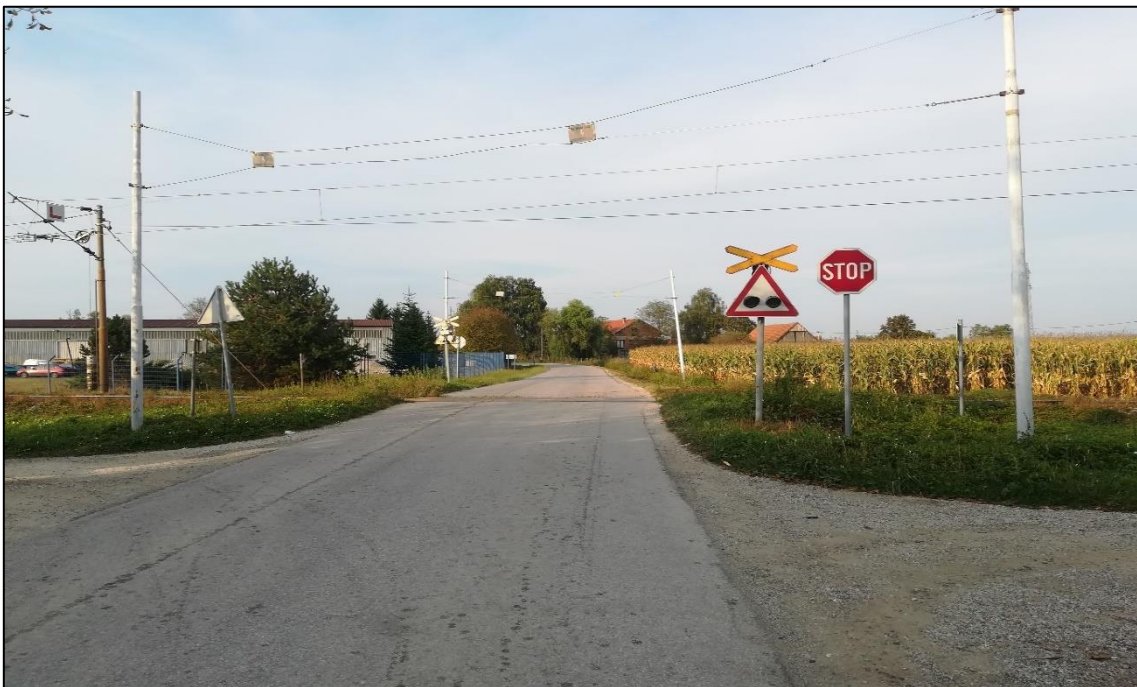
*Slika 3. Željezničko-cestovni prijelaz osiguran sa svjetlosno-zvučnom signalizacijom i "Andrijinim križem", Okešinac*

- uređaji sa svjetlosno-zvučnim signalima (Slika 3.)
- uređaji sa svjetlosno-zvučnim signalima i polubranicama (Slika 4.)
- uređaji sa ručnim postavljanjem-puni branici (Slika 5.)

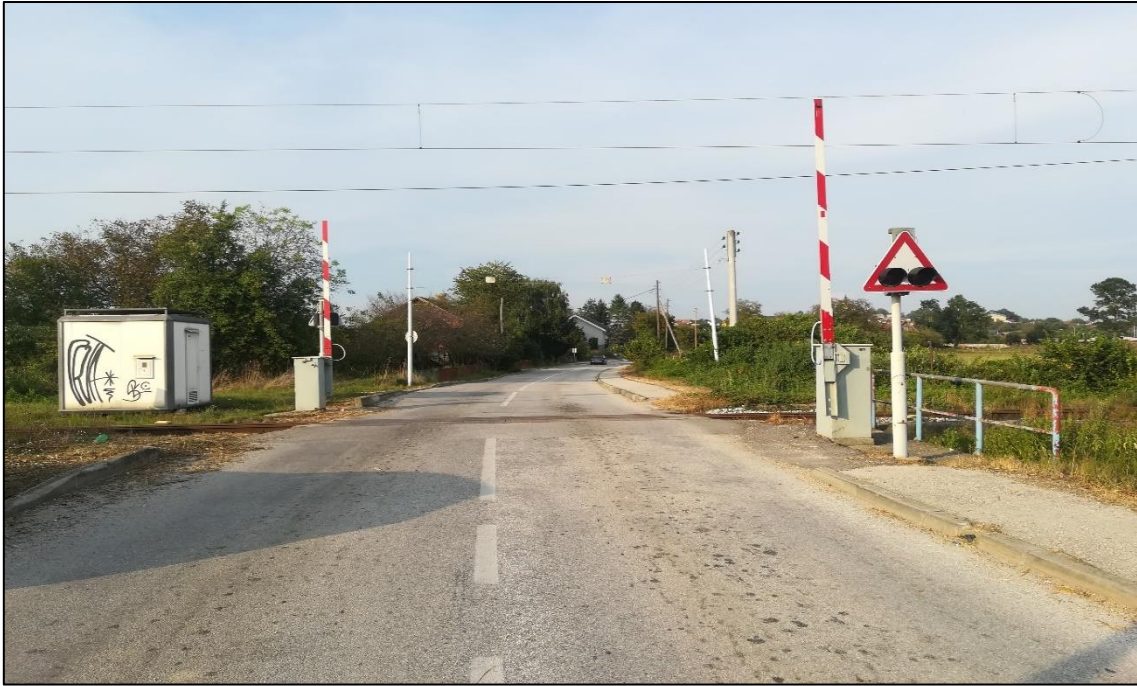
*Slika 4. Željezničko-cestovni prijelaz osiguran sa svjetlosno-zvučnom signalizacijom i polubranicima , Križ*

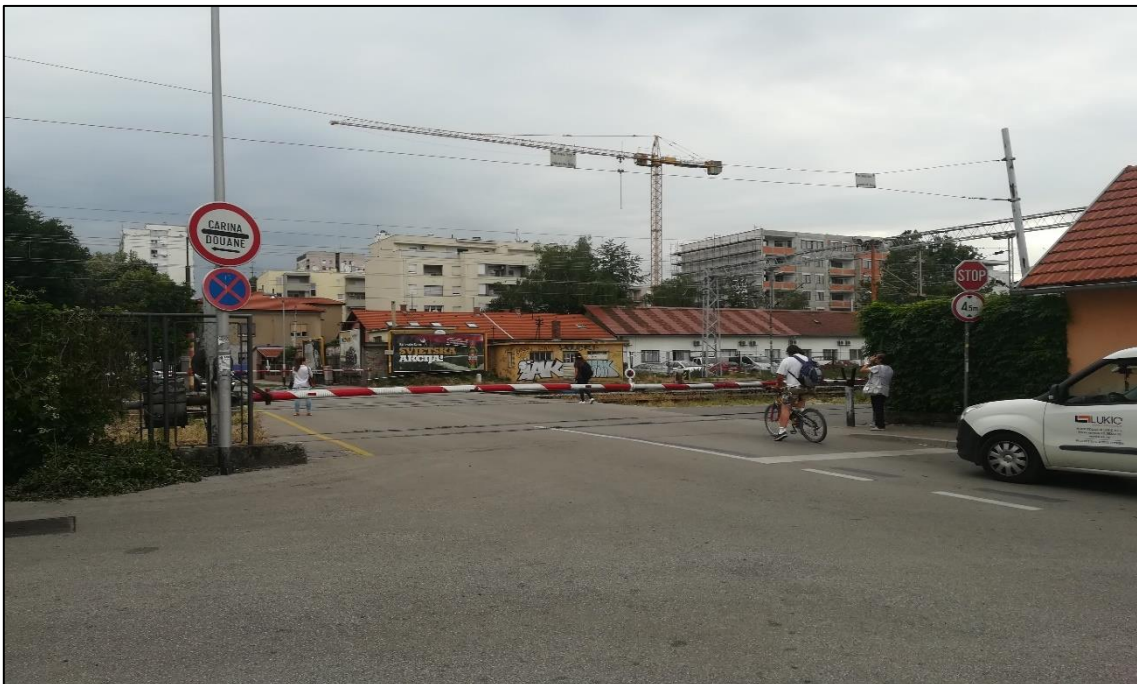
*Slika 5. Željezničko-cestovni prijelaz osiguran punim branicima, Vodovodna ulica, Zagreb*

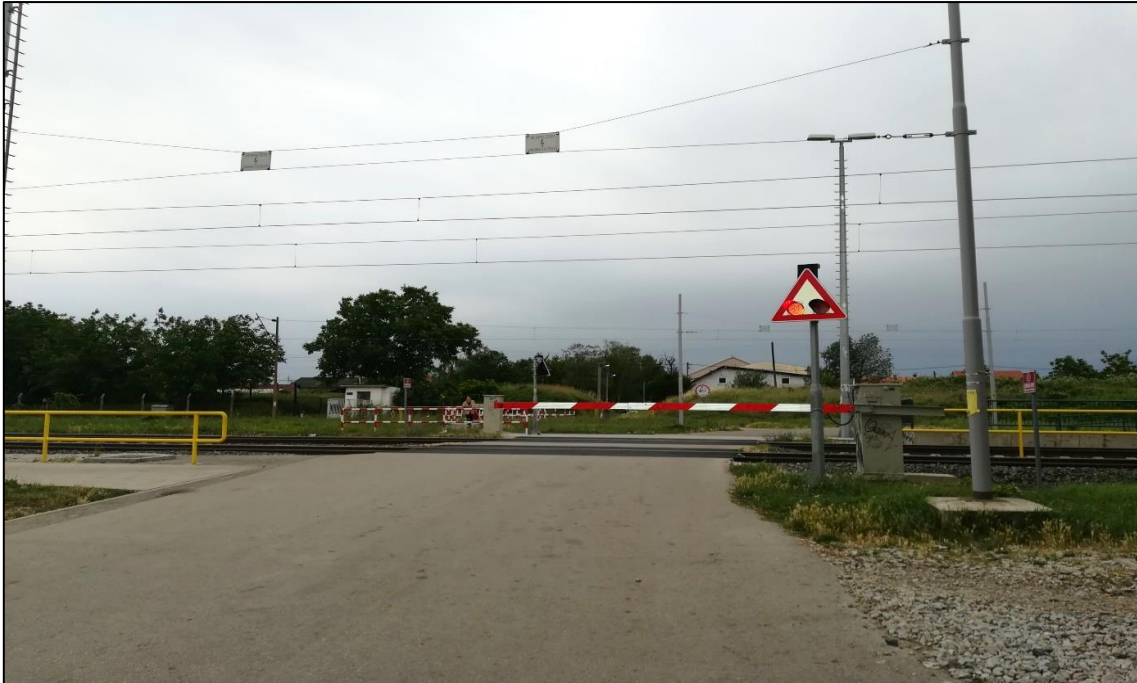
Ovaj željezničko-cestovni prijelaz osiguran je svjetlo-zvučnom signalizacijom i polubranicama (Slika 8. i 9.). Željezničko-cestovni prijelaz ima postavljene stupove za kontrolu visine zbog postojanja kontaktne mreže. Također na ovom prijelazu obavljeno je brojanje prometa, te je statistika prikazana u Tablici 6.

*Slika 8. Željezničko-cestovni prijelaz „Trnava“ iz smjera sjevera*

*Slika 9. Željezničko-cestovni prijelaz „Trnava“ iz smjera juga*

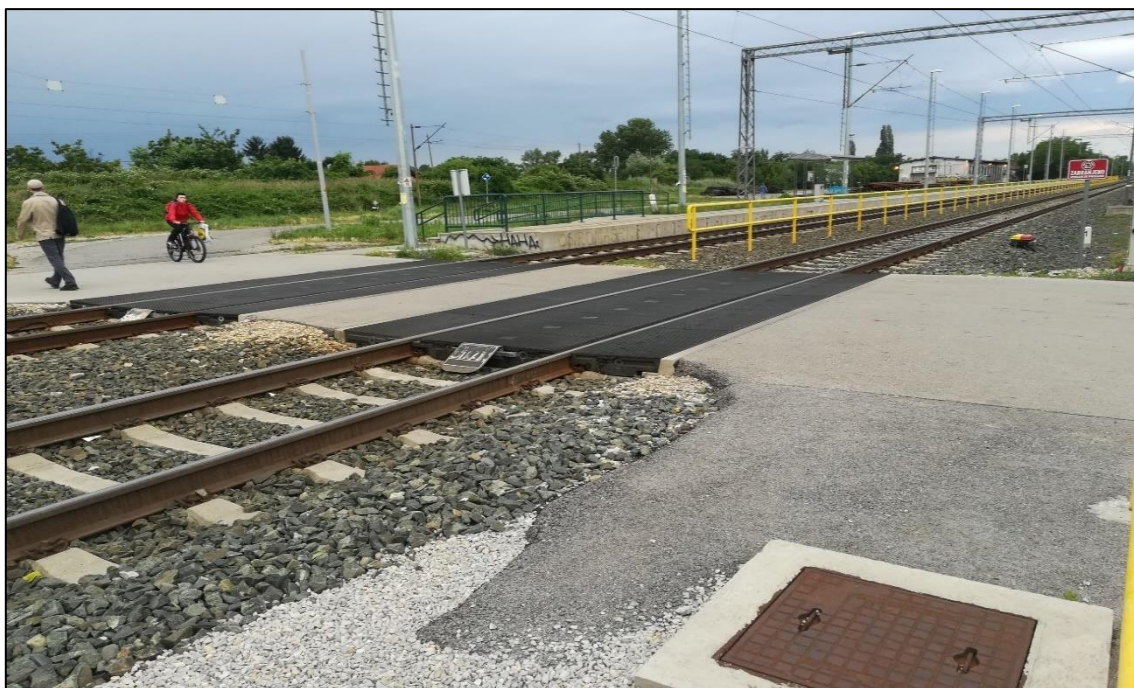
Podloga na željezničko-cestovnom prijelazu koji se nalazi na dvokolosječnoj pruzi izrađena je od gumiranih ploča tvrtke „STRAIL“ (Slika 10.).

*Slika 10. Prikaz stanja gumiranih ploča na željezničko-cestovnom prijelazu „Trnava“*

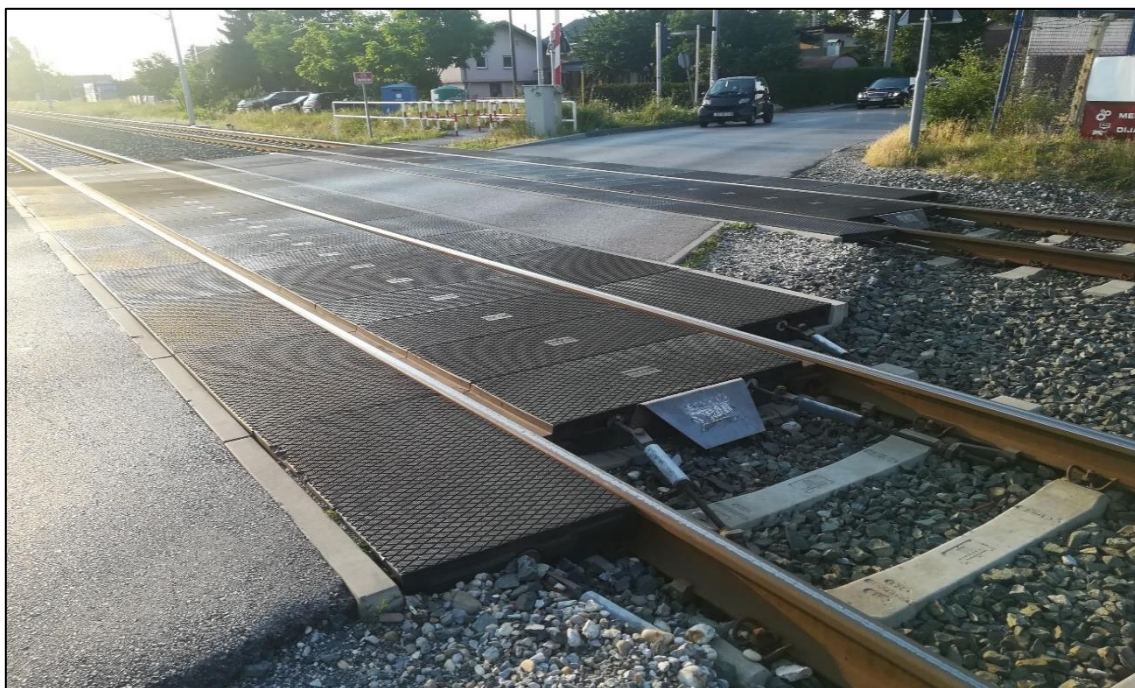
Podloga na željezničko-cestovnom prijelazu koji se nalazi na dvokolosječnoj pruzi izrađena je od gumiranih ploča tvrtke „STRAIL“ (Slika 14.).

*Slika 14. Prikaz stanja gumiranih ploča na željezničko-cestovnom prijelazu „Osječka“*

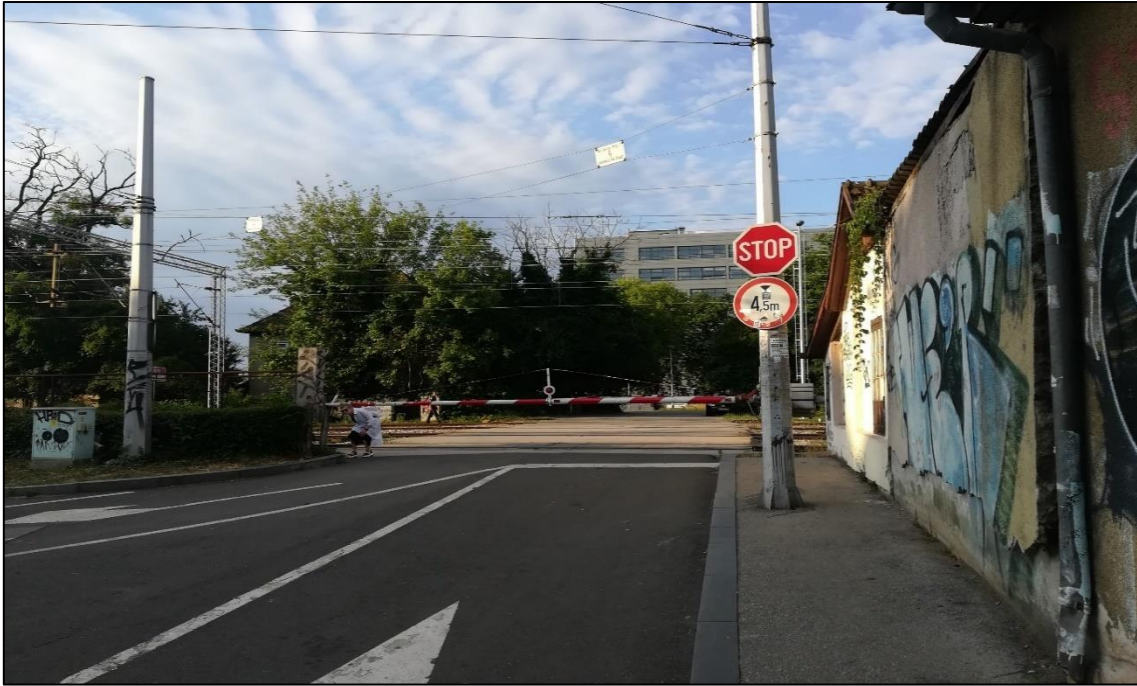
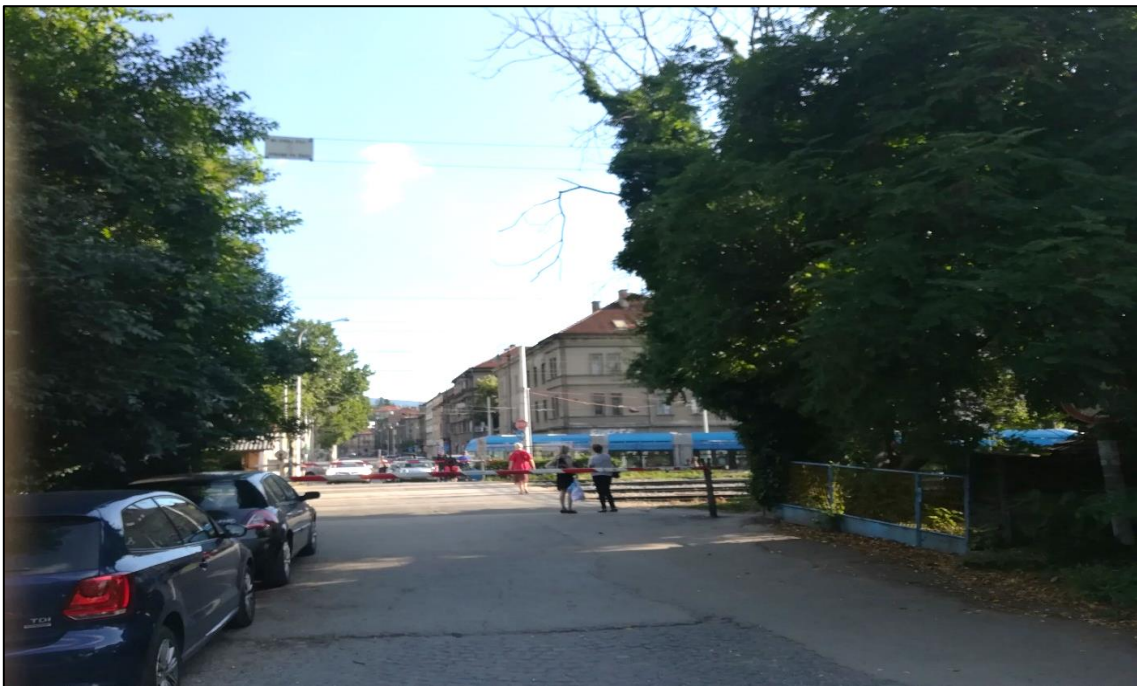
Ovaj željezničko-cestovni prijelaz osiguran je punim branikom i čuvarom (Slika 16. i 17.). Ispred prijelaza nalaze se stupovi za kontrolu visine vozila zbog postojanja kontaktne mreže. Također na ovom prijelazu obavljeno je brojanje prometa, te je statistika prikazana u Tablici 8.

*Slika 16. Željezničko-cestovni prijelaz „R. Austrije“ iz smjera sjevera*

*Slika 17. Željezničko-cestovni prijelaz „R. Austrije“ iz smjera juga*

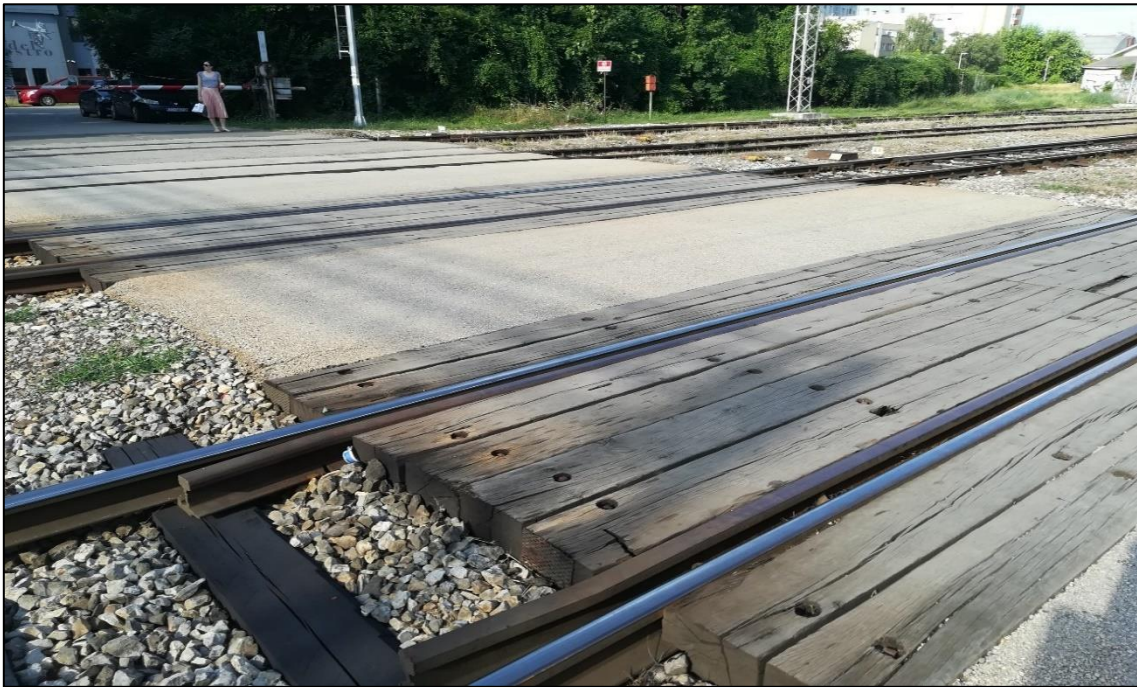
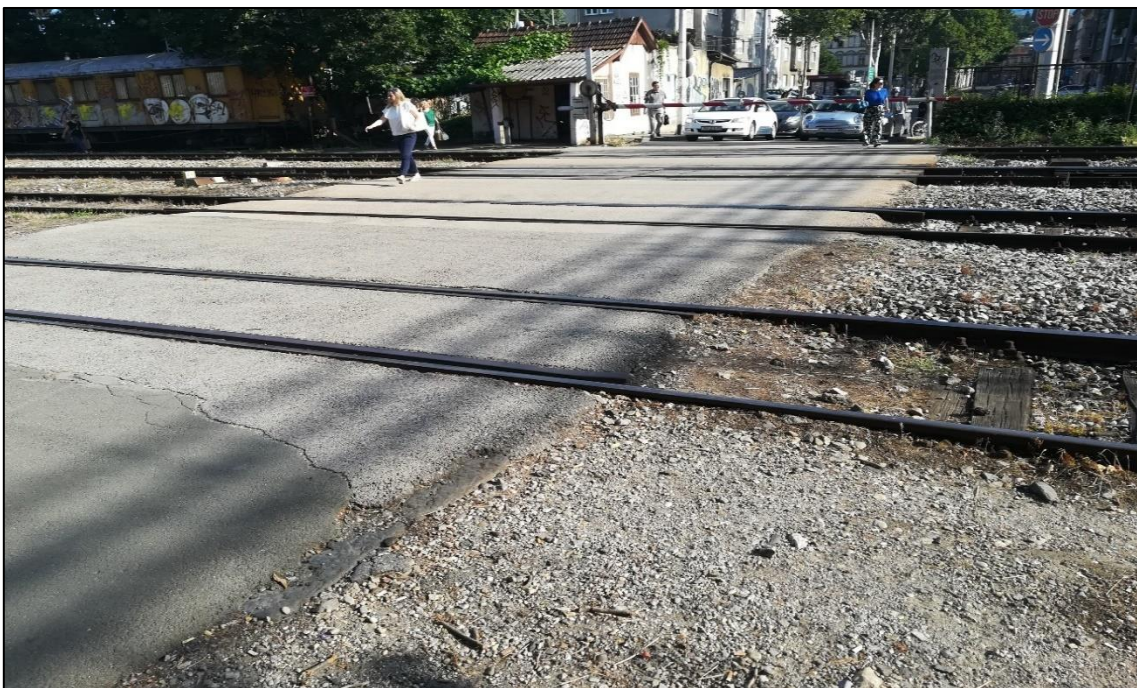
Podloga na željezničko-cestovnom prijelazu izrađena je od drvenih pragova sa sjeverne strane i asfaltne podloge s južne strane (Slika 18. i 19.).

*Slika 18. Prikaz stanja drvenih pragova na željezničko-cestovnom prijelazu „R. Austrije“*

*Slika 19. Prikaz stanja asfaltne podloge na željezničko-cestovnom prijelazu „R. Austrije“*

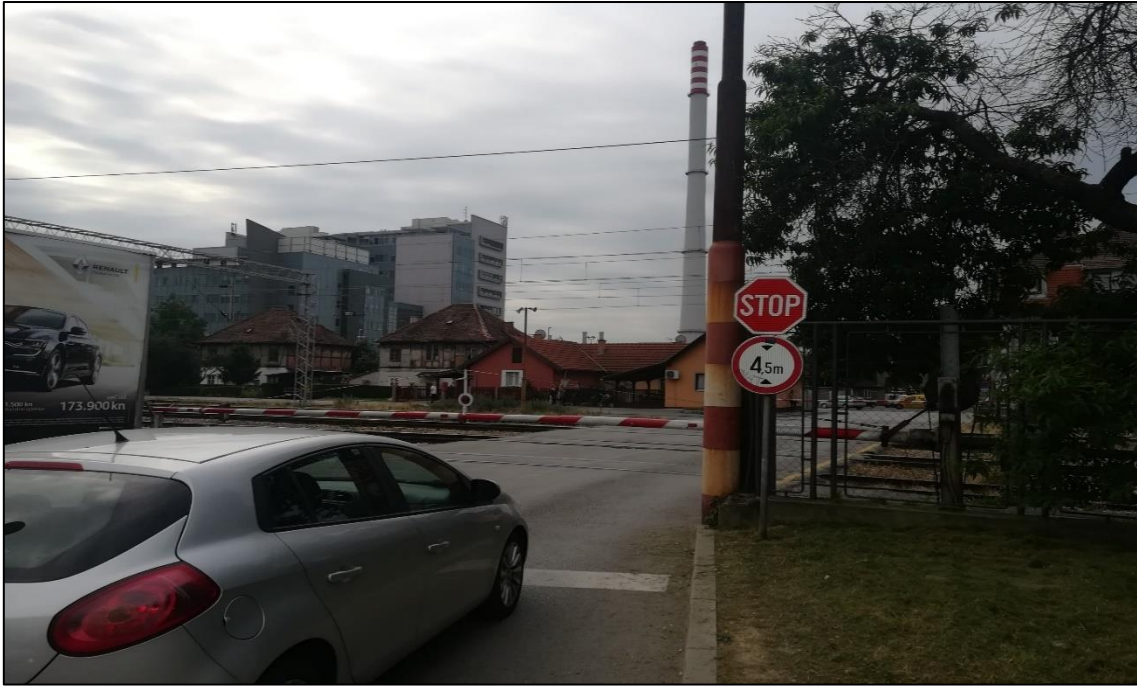
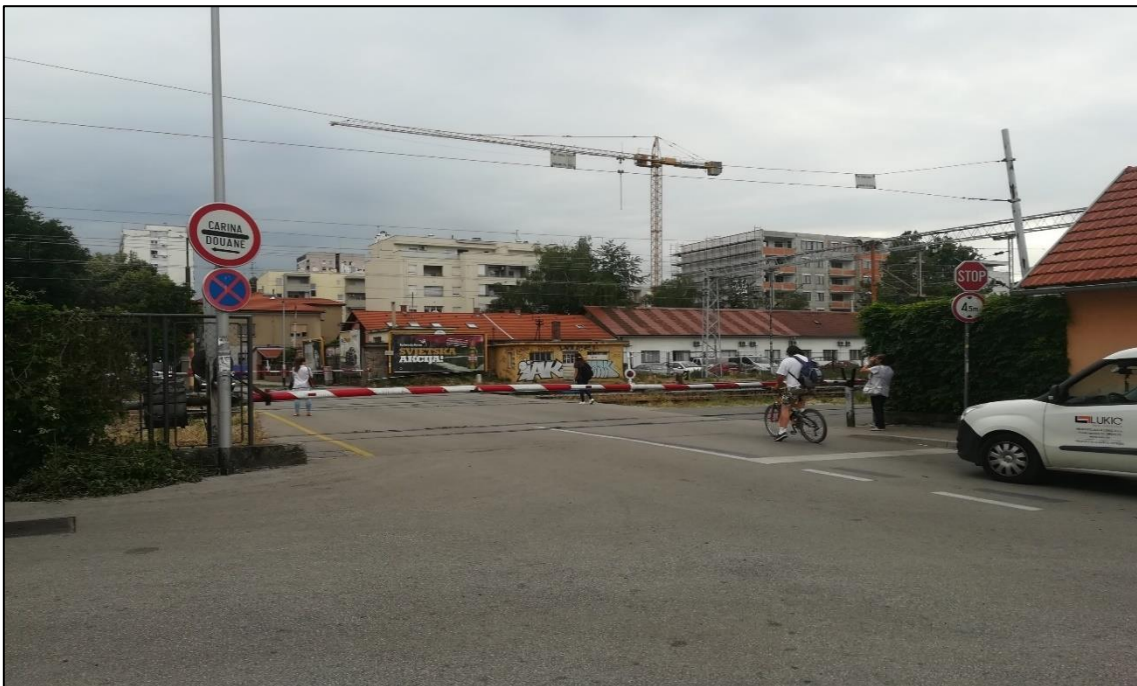
Ovaj željezničko-cestovni prijelaz osiguran je punim branikom i čuvarom (Slika 21. i 22.). Ispred prijelaza nalaze se stupovi za kontrolu visine vozila zbog postojanja kontaktne mreže. Također na ovom prijelazu obavljeno je brojanje prometa, te je statistika prikazana u Tablici 9.

*Slika 21. Željezničko-cestovni prijelaz „Vodovodna“ iz smjera sjevera*

*Slika 22. Željezničko-cestovni prijelaz „Vodovodna“ iz smjera juga*

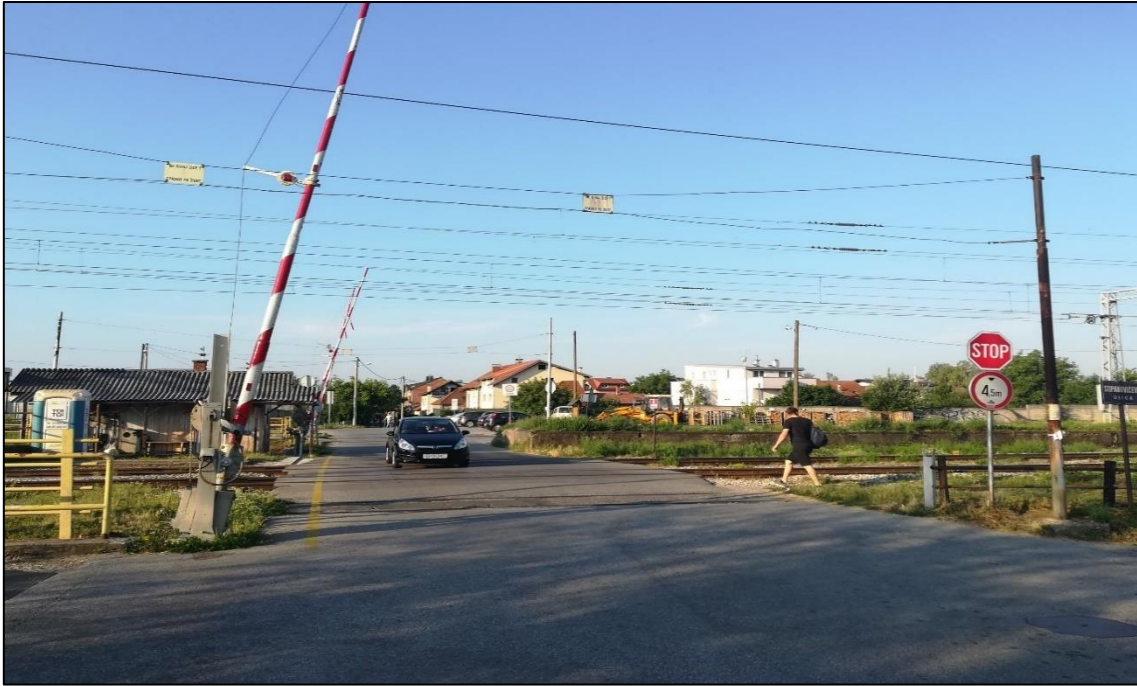
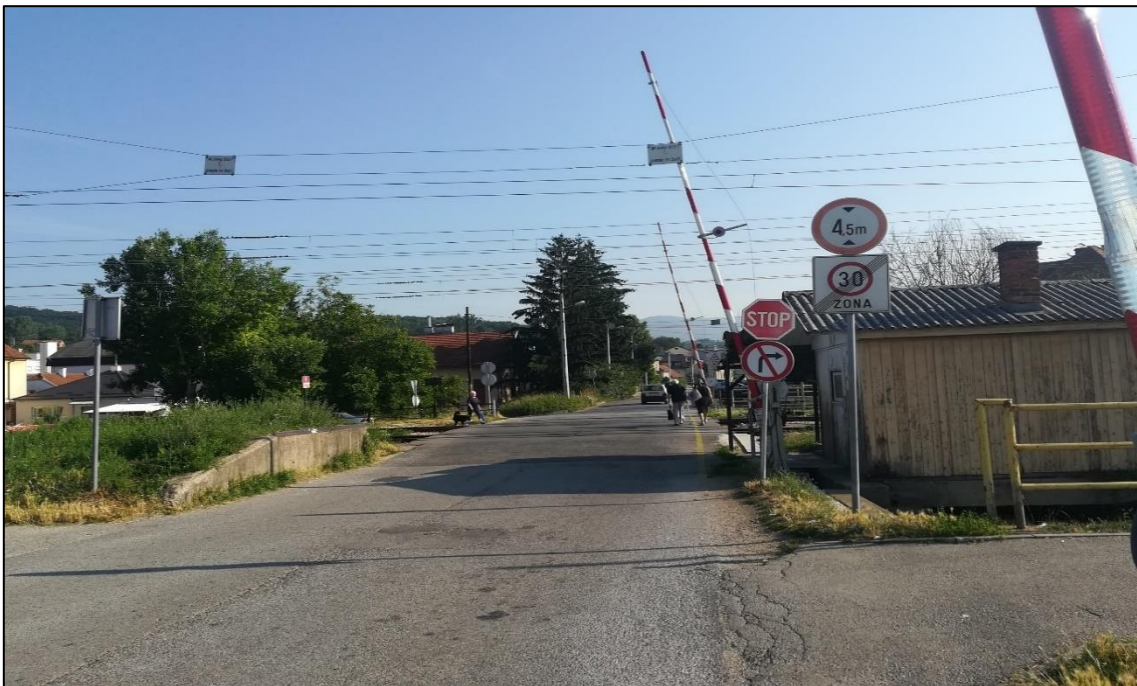
Ovaj željezničko-cestovni prijelaz osiguran je punim branikom i čuvarom (Slika 25. i 26.). Ispred prijelaza nalaze se stupovi za kontrolu visine vozila zbog postojanja kontaktne mreže. Također na ovom prijelazu obavljeno je brojanje prometa, te je statistika prikazana u Tablici 10.

*Slika 25. Željezničko-cestovni prijelaz „Sokolska“ iz smjera sjevera*

*Slika 26. Željezničko-cestovni prijelaz „Sokolska“ iz smjera juga*

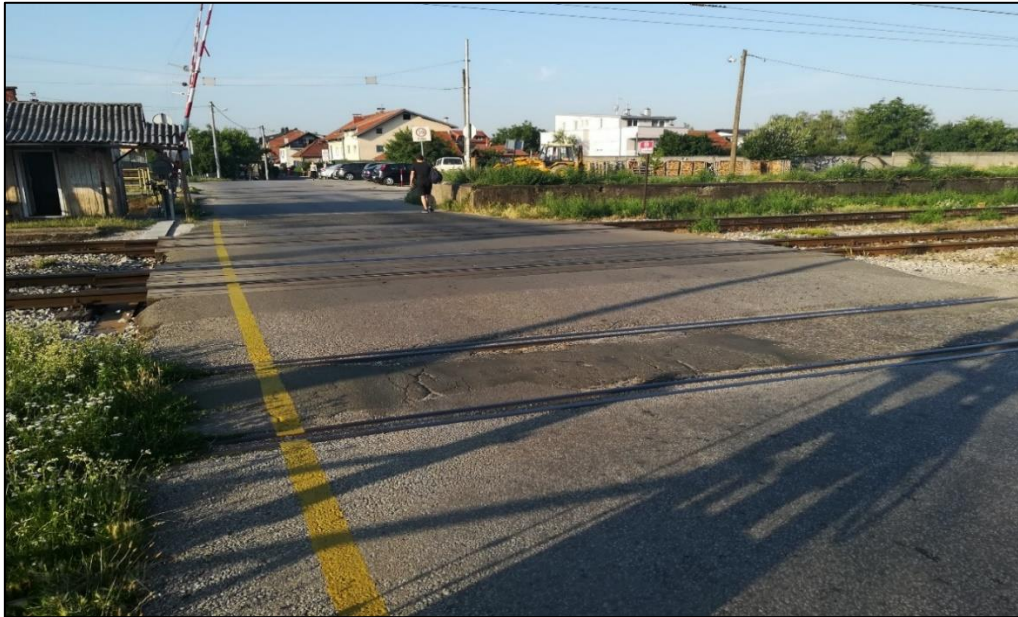
Podloga na željezničko-cestovnom prijelazu izrađena je od asfaltne podloge sa sjeverne strane i drvenih pragova s južne strane (Slika 27.).

Slika 27. Prikaz stanja asfaltne podloge i drvenih pragova na željezničko-cestovnom prijelazu „Sokolska“

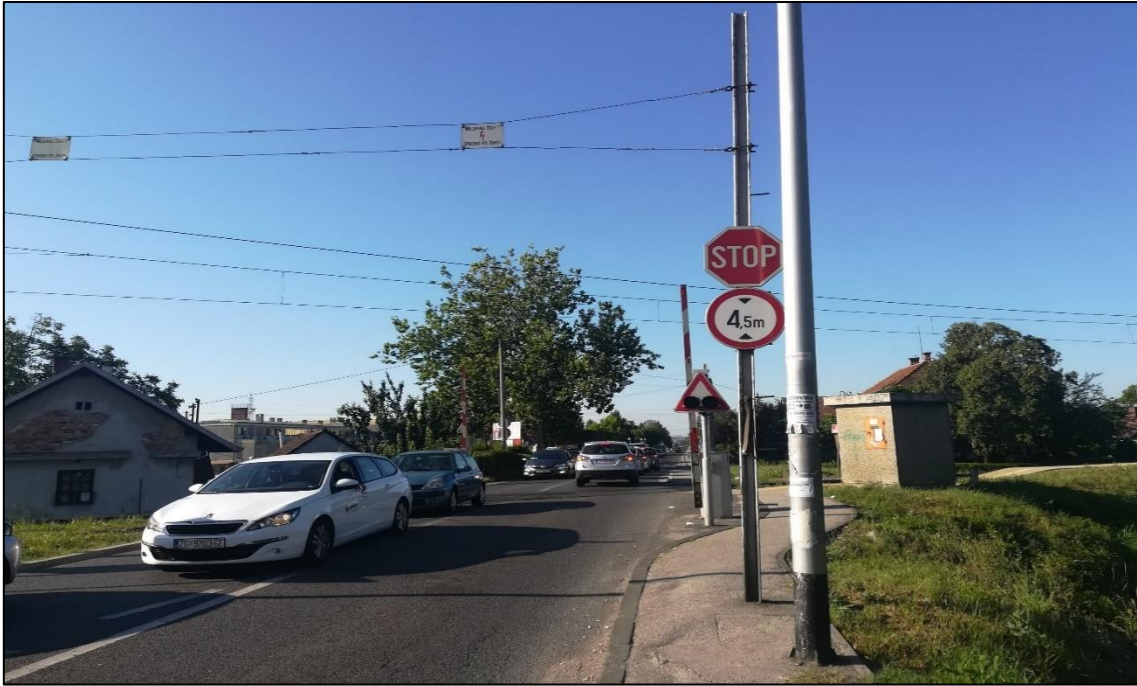
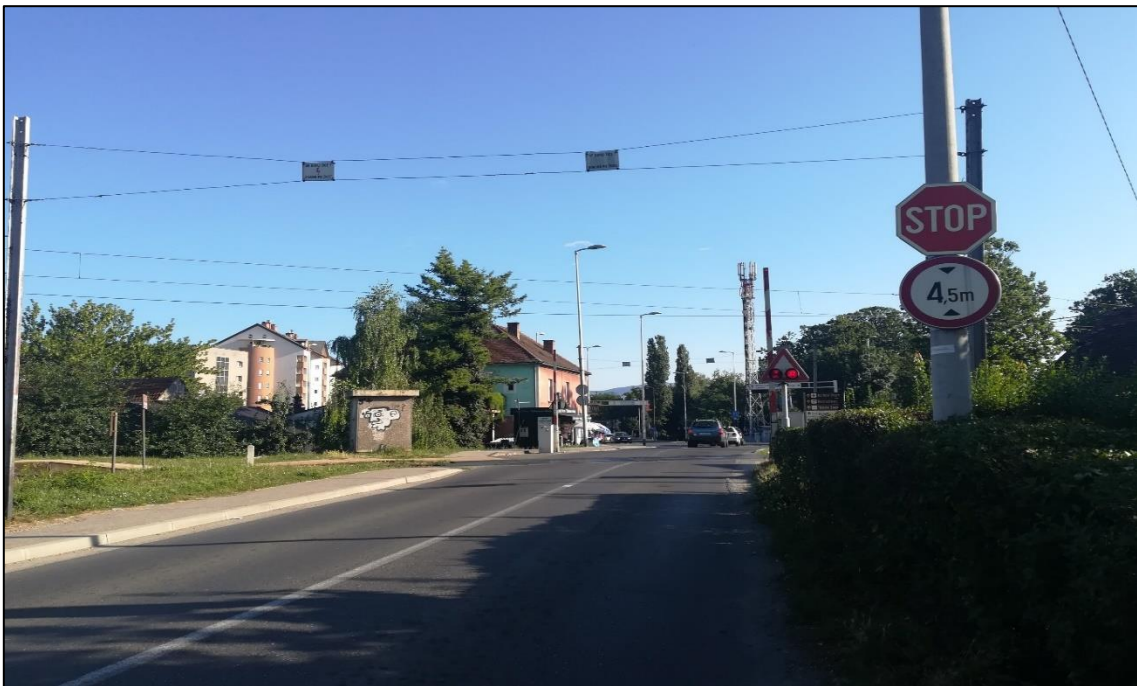
Ovaj željezničko-cestovni prijelaz osiguran je svjetlo-zvučnom signalizacijom i polubranicama (Slika 29. i 30.). Ispred prijelaza postavljeni su stupovi za kontrolu visine vozila zbog postojanja kontaktne mreže. Također na ovom prijelazu obavljeno je brojanje prometa, te je statistika prikazana u Tablici 11.

*Slika 29. Željezničko-cestovni prijelaz „Remetinec“ iz smjera sjevera*

*Slika 30. Željezničko-cestovni prijelaz „Remetinec“ iz smjera juga*

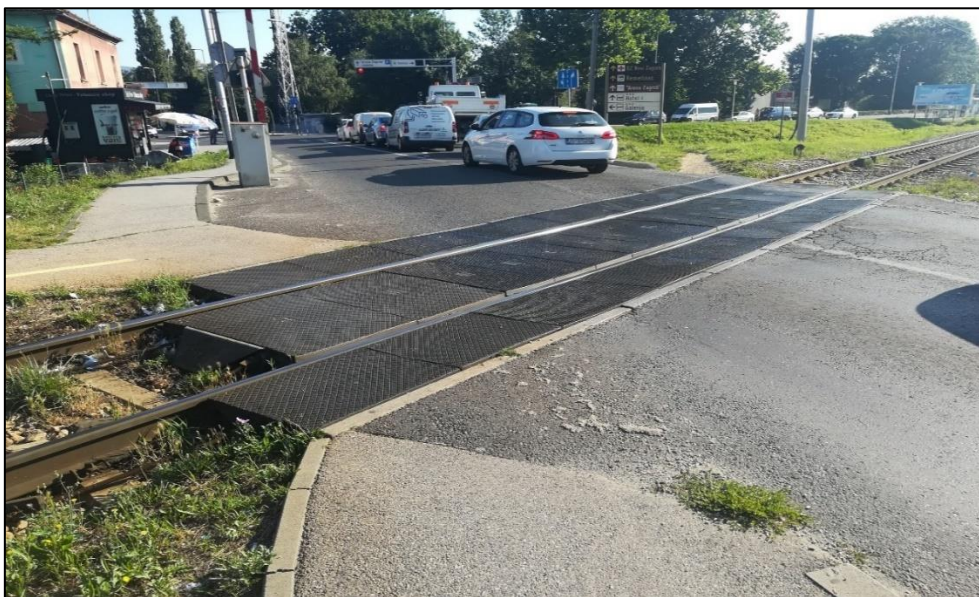
Podloga na željezničko-cestovnom prijelazu koji se nalazi na jednokolosječnoj pruzi izrađena je od gumiranih ploča tvrtke „STRAIL“ (Slika 31.).

*Slika 31. Prikaz stanja gumiranih ploča na željezničko-cestovnom prijelazu „Remetinec“*

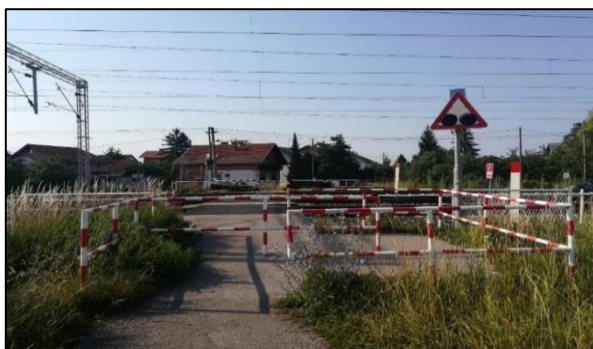
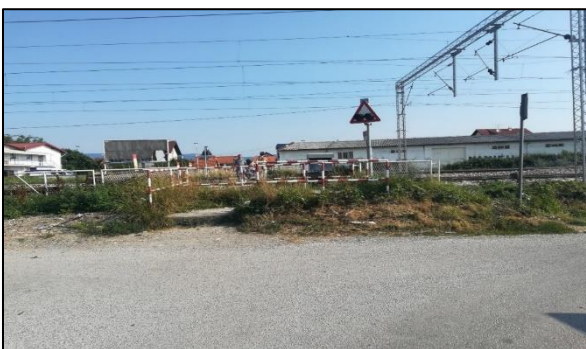
*Slika 33. Željezničko-cestovni prijelaz „Treska“ iz smjera sjevera*

Ovaj željezničko-cestovni prijelaz osiguran je svjetlo-zvučnom signalizacijom i mimoilaznom ogradom (Slika 33. i 34.). Prijelaz isključivo služi za prijelaz pješaka, a preglednost na samom prijelazu je dobra iz oba smjera.

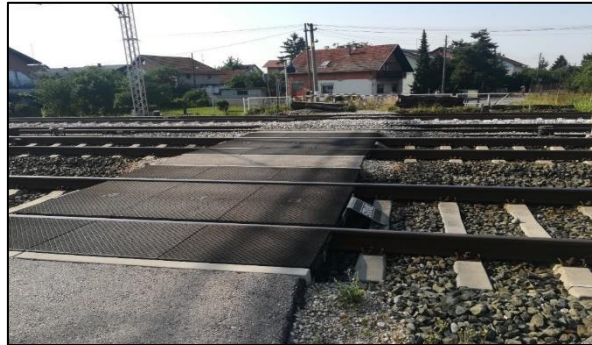
Podloga na željezničko-cestovnom prijelazu izrađena je od gumiranih ploča tvrtke „STRAIL“ (Slika 35.).

*Slika 35. Prikaz stanja gumiranih ploča na željezničko-cestovnom prijelazu „Treska“*

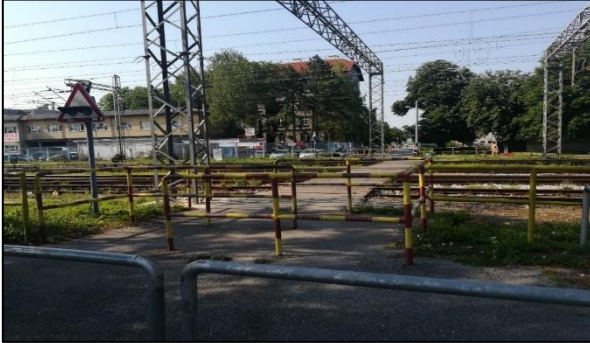
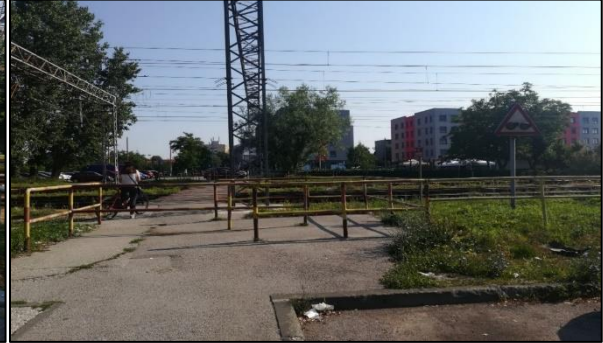
*Slika 37. Željezničko-cestovni prijelaz „Sljeme“ iz smjera sjevera      Slika 38. Željezničko-cestovni prijelaz „Sljeme“ iz smjera juga*

Ovaj željezničko-cestovni prijelaz osiguran je svjetlo-zvučnom signalizacijom i mimoilaznom ogradom (Slika 37. i 38.). Korisnici ovog prijelaza su isključivo pješaci, a sama preglednost na prijelazu je dosta dobra.

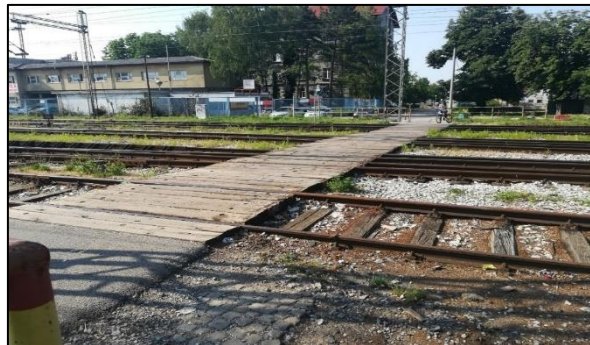
Podloga na željezničko-cestovnom prijelazu koji se nalazi na zapadnom djelu kolodvora Sesevete izrađena je od drvenih pragova (Slika 39.).

*Slika 39. Prikaz stanja drvenih pragova na željezničko-cestovnom prijelazu „Sljeme“*

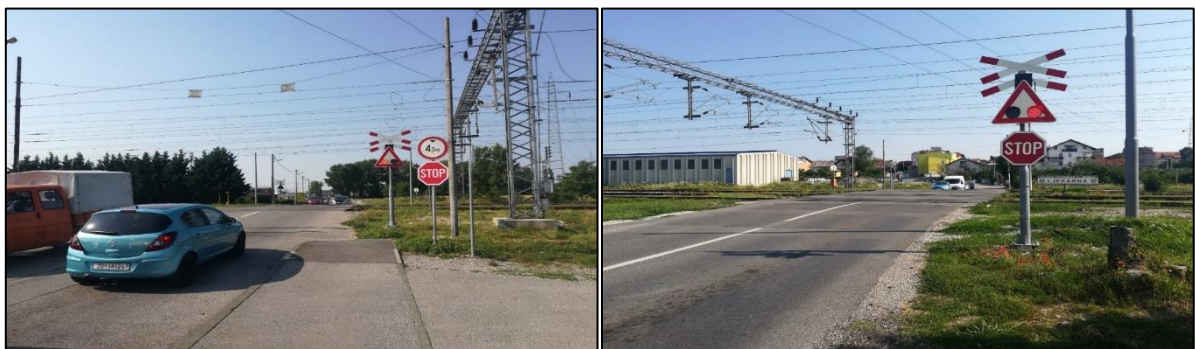
Slika 41. Željezničko-cestovni prijelaz „Jelkovečka“ iz smjera sjevera Slika 42. Željezničko-cestovni prijelaz „Jelkovečka“ iz smjera juga

Prijelaz je osiguran svjetlo-zvučnom signalizacijom (Slika 41. i 42.). S obje strane prijelaza nalaze se kontrolni stupovi koji služe za provjeru visine vozila. Najčešći korisnici ovog prijelaza su osobna i teretna vozila dok je sama preglednost prijelaza vrlo dobra.

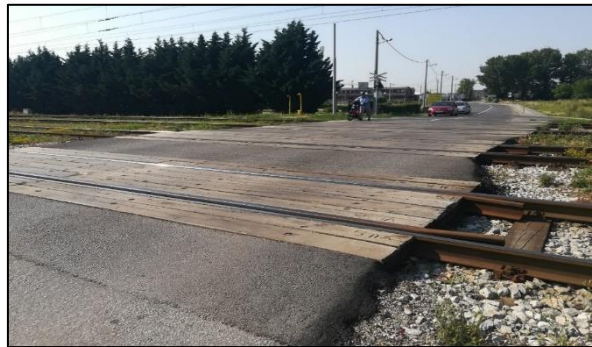
Podloga na željezničko-cestovnom prijelazu koji se nalazi na istočnoj strani kolodvora Sesvete izrađena je od drvenih pragova (Slika 43.).

*Slika 43. Prikaz stanja drvenih pragova na željezničko-cestovnom prijelazu „Jelkovečka“*

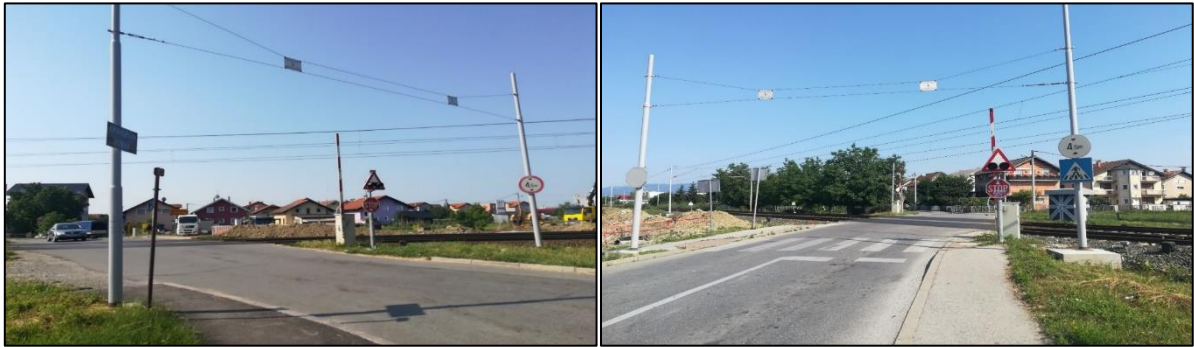
*Slika 45. Željezničko-cestovni prijelaz „Selnica“ iz smjera sjevera*    *Slika 46. Željezničko-cestovni prijelaz „Selnica“ iz smjera juga*

Prijelaz je osiguran svjetlo-zvučnom signalizacijom i polubranicama (Slika 45. i 46.), te ima postavljene stupove za kontrolu visine zbog postojanja kontaktne mreže. Korisnici ovog prijelaza većinom su osobna i teretna vozila, a sama preglednost prijelaza je dobra iz smjera juga dok iz smjera sjevera u doba vegetacije drveće smanjuje trokut preglednosti.

Kod ovog željezničko-cestovnog prijelaza nema mnogo prostora za poboljšanje jer je osiguran sa svjetlo-zvučnom signalizacijom i polubranicama te ima podlogu od gumiranih ploča. Jedino poboljšanje bi bilo uklanjanje drveća koje smanjuje preglednost kada se prilazi iz smjera sjevera.

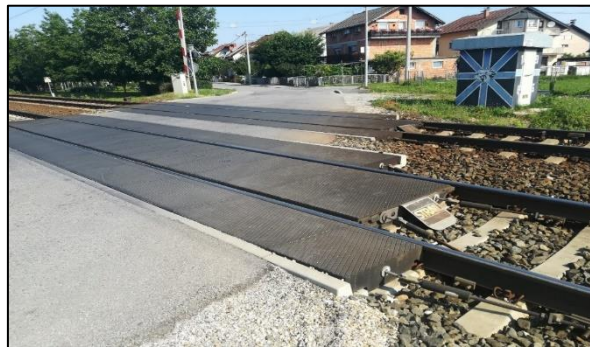
Podloga na željezničko-cestovnom prijelazu koji se nalazi na dvokolosječnoj pruzi izrađena je od gumiranih ploča tvrtke „STRAIL“ (Slika 47.).

*Slika 47. Prikaz stanja gumirane podloge na željezničko-cestovnom prijelazu „Selnica“*

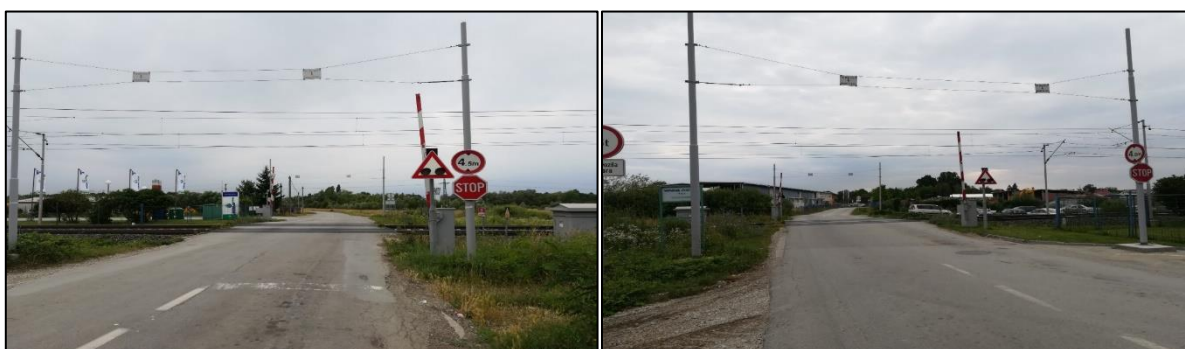
*Slika 49. Željezničko-cestovni prijelaz „Staklana“ iz smjera sjevera*      *Slika 50. Željezničko-cestovni prijelaz „Staklana“ iz smjera juga*

Željezničko-cestovni prijelaz osiguran je svjetlo-zvučnom signalizacijom i polubranicama (Slika 49. i 50.), te ima postavljene stupove za kontrolu visine zbog postojanja kontaktne mreže. Prijelaz većinom koriste osobna i teretna vozila, dok je preglednost na prijelazu dobra iz oba smjera.

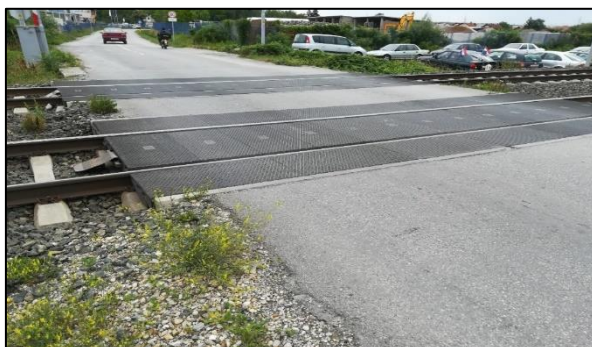
Podloga na željezničko-cestovnom prijelazu koji se nalazi na dvokolosječnoj pruzi izrađena je od gumiranih ploča tvrtke „STRAIL“ (Slika 51.).

*Slika 51. Prikaz stanja gumirane podloge na željezničko-cestovnom prijelazu „Staklana“*

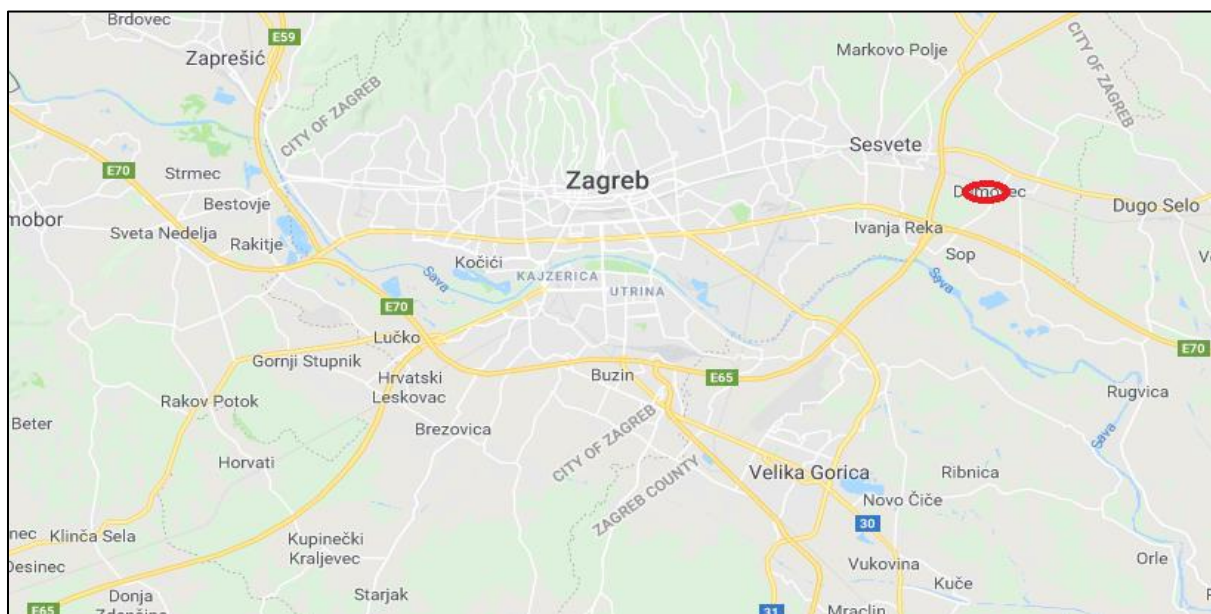
*Slika 52. Željezničko-cestovni prijelaz „Dumovec“*

Željezničko-cestovni prijelaz „Dumovec“ nalazi se na 439+470 kilometru, na nerazvrstanoj cesti u gradu Zagrebu na pruzi Zagreb Gk-Dugo Selo (Slika 52.).

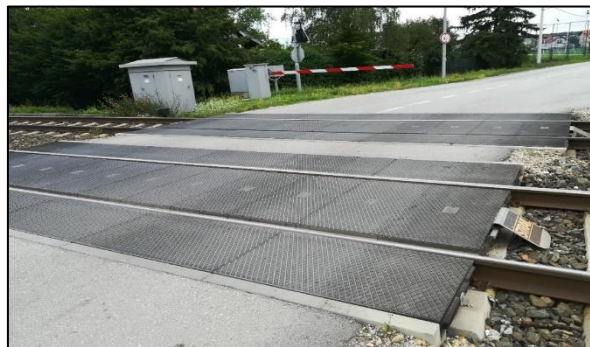
Podloga na željezničko-cestovnom prijelazu koji se nalazi na dvokolosječnoj pruzi izrađena je od gumiranih ploča tvrtke „STRAIL“ (Slika 55.).

*Slika 55. Prikaz stanja gumirane podloge na željezničko-cestovnom prijelazu „Dumovec“*

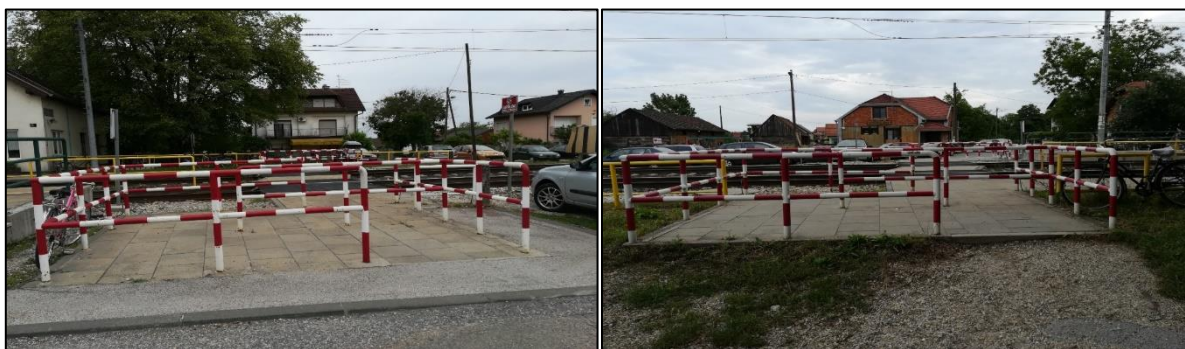
Slika 57. Željezničko-cestovni prijelaz „St. Kralj.“ iz smjera sjevera Slika 58. Željezničko-cestovni prijelaz „St. Kralj.“ iz smjera juga

Ovaj željezničko-cestovni prijelaz osiguran je mimoilaznom ogradom (Slika 57. i 58.). Prijelaz služi isključivo za prijelaz pješaka koji ga najviše koriste zbog dolaska i odlaska na samo stajalište.

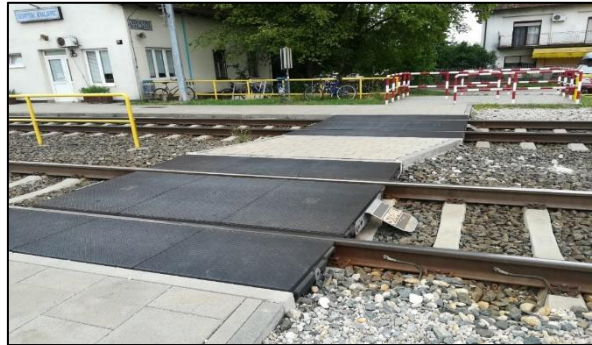
Podloga na željezničko-cestovnom prijelazu koji se nalazi na dvokolosječnoj pruzi izrađena je od gumiranih ploča tvrtke „STRAIL“ (Slika 59.).

*Slika 59. Prikaz stanja gumirane podloge na željezničko-cestovnom prijelazu „Stajalište Kraljevac“*

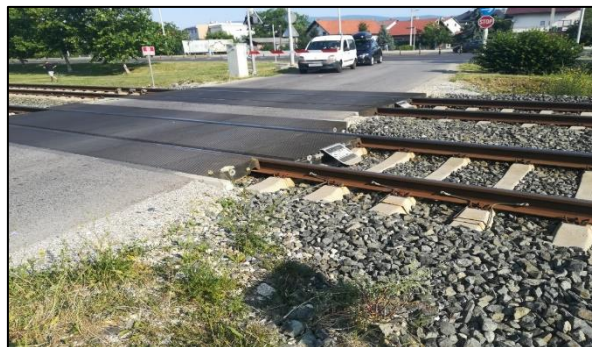
Podloga na željezničko-cestovnom prijelazu koji se nalazi na dvokolosječnoj pruzi izrađena je od gumiranih ploča tvrtke „STRAIL“ (Slika 63.).

*Slika 63. Prikaz stanja gumirane podloge na željezničko-cestovnom prijelazu „Retkovec 3“*

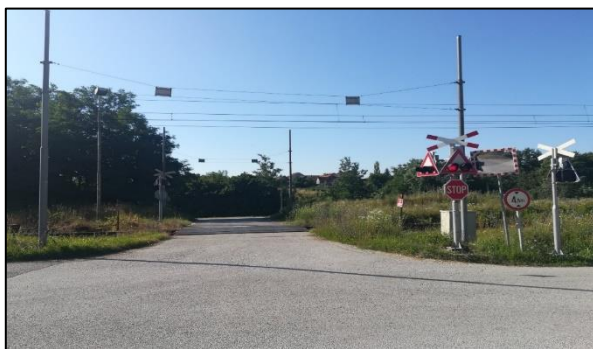
*Slika 65. Željezničko-cestovni prijelaz „Horvati“ iz smjera sjevera*

Prijelaz je osiguran svjetlo-zvučnom signalizacijom (Slika 65. i 66.). S obje strane prijelaza nalaze se kontrolni stupovi koji služe za provjeru visine vozila zbog kontaktne mreže. Najčešći korisnici ovog prijelaza su osobna vozila, a vidljivost na samom prijelazu je dosta dobra.

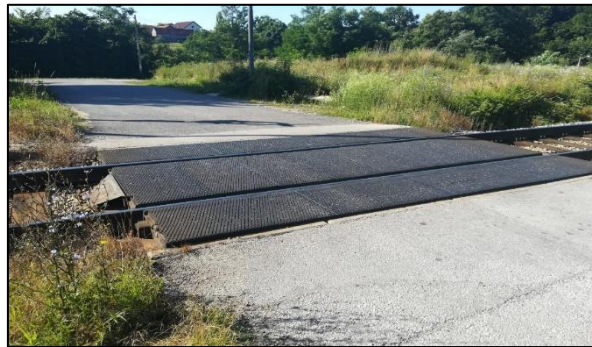
Podloga na željezničko-cestovnom prijelazu koji se nalazi na jednokolosječnoj pruzi izrađena je od gumiranih ploča tvrtke „STRAIL“ (Slika 67.).

*Slika 67. Prikaz stanja gumirane podloge na željezničko-cestovnom prijelazu „Horvati“*

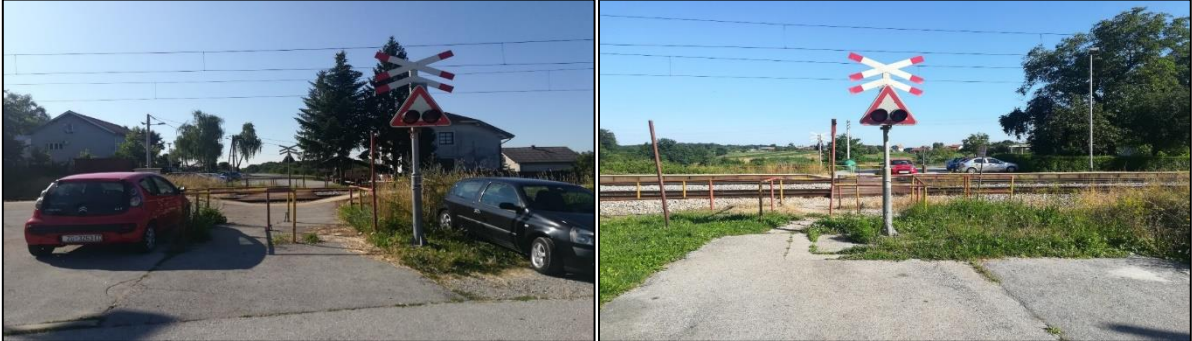
*Slika 69. Željezničko-cestovni prijelaz „Horvati pp“ iz smjera sjevera*      *Slika 70. Željezničko-cestovni prijelaz „Horvati pp“ iz smjera juga*

Ovaj željezničko-cestovni prijelaz osiguran je svjetlo-zvučnom signalizacijom i mimoilaznom ogradom (Slika 69. i 70.). Korisnici ovoj prijelaza su isključivo pješaci, a sama vidljivost na prijelazu je vrlo dobra.
