# Mjere povećanja sigurnosti na željezničko-cestovnim prijelazima na području grada Zagreba

**MJERE POVEĆANJA SIGURNOSTI NA**  
**ŽELJEZNIČKO-CESTOVNIM PRIJELAZIMA NA**  
**PODRUČJU GRADA ZAGREBA**

**DIPLOMSKI RAD**

**SAFETY GROWTH MEASURES AT RAILWAY-ROAD  
TRANSFERS TO THE ZAGREB CITY**

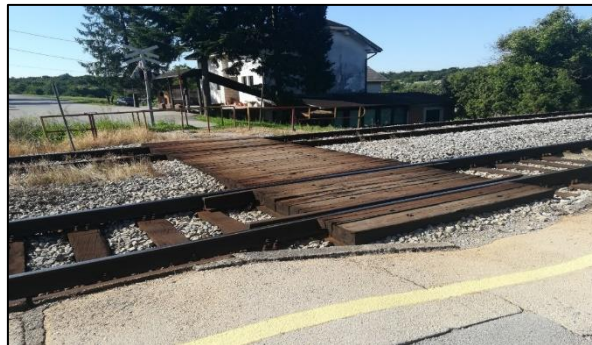
Podloga na željezničko-cestovnom prijelazu koji se nalazi na dvokolosječnoj pruzi izrađena je od drvenih pragova (Slika 71.).

*Slika 71. Prikaz stanja drvenih pragova na željezničko-cestovnom prijelazu „Horvati pp“*

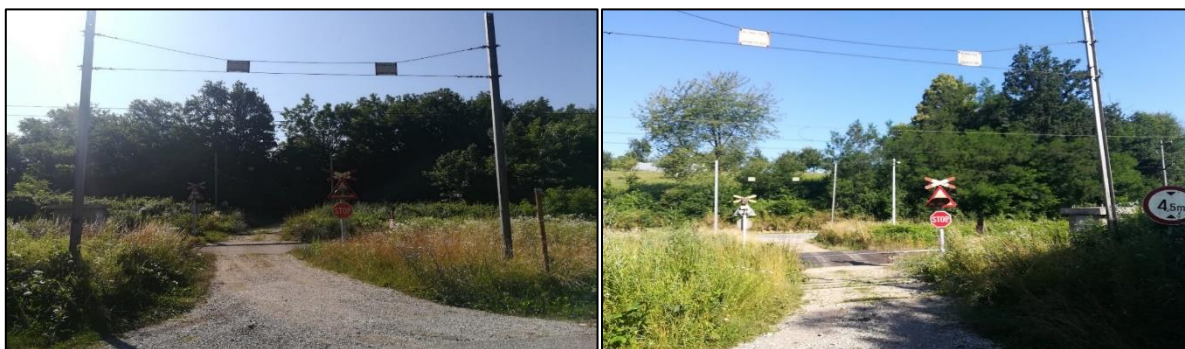
*Slika 73. Željezničko-cestovni prijelaz „Prevendari“ iz smjera sjevera Slika 74. Željezničko-cestovni prijelaz „Prevendari“ iz smjera juga*

Ovaj prijelaz osiguran je svjetlo-zvučnom signalizacijom (Slika 73. i 74.), te ima postavljene stupove za kontrolu visine zbog postojanja kontaktne mreže. Korisnici ovog prijelaza su većinom osobna i poljoprivredna vozila zbog toga jer cesta koja povezuje prijelaz vodi na poljoprivredna zemljišta.

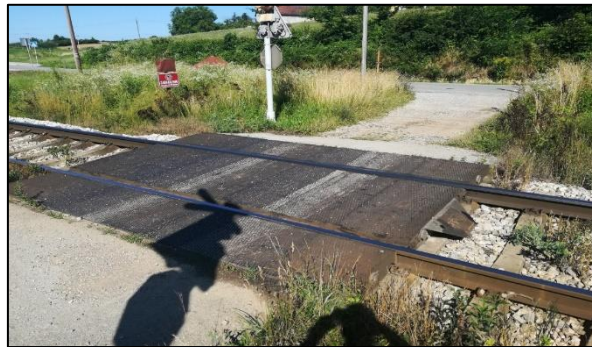
Podloga na željezničko-cestovnom prijelazu izrađena je od gumiranih ploča tvrtke „STRAIL“ (Slika 75.).

Slika 75. Prikaz stanja gumirane podloge na željezničko-cestovnom prijelazu „Prevendari“

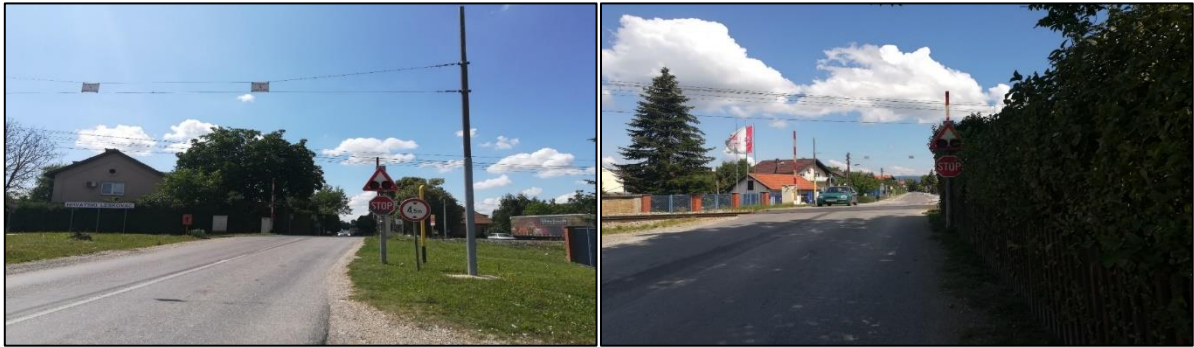
*Slika 77. Željezničko-cestovni prijelaz „Bedekova“ iz smjera sjevera    Slika 78. Željezničko-cestovni prijelaz „Bedekova“ iz smjera juga*

Ovaj prijelaz osiguran je svjetlo-zvučnom signalizacijom i polubranicama (Slika 77. i 78.), te ima postavljene stupove za kontrolu visine zbog postojanja kontaktne mreže. Korisnici ovog prijelaza su većinom osobna i teretna vozila, te je pregledonost na prijelazu dobra iz smjera sjevera dok iz smjera juga nije zbog postojanja ograde i građevinskih objekata.

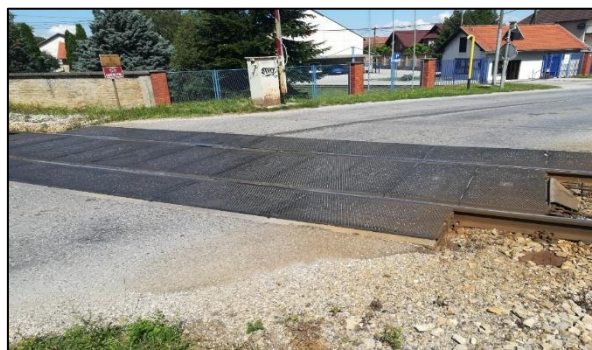
Podloga na željezničko-cestovnom prijelazu koji se nalazi na jednokolosječnoj pruzi izrađena je od gumiranih ploča tvrtke „STRAIL“ (Slika 79.).

*Slika 79. Prikaz stanja gumirane podloge na željezničko-cestovnom prijelazu „Bedekova“*

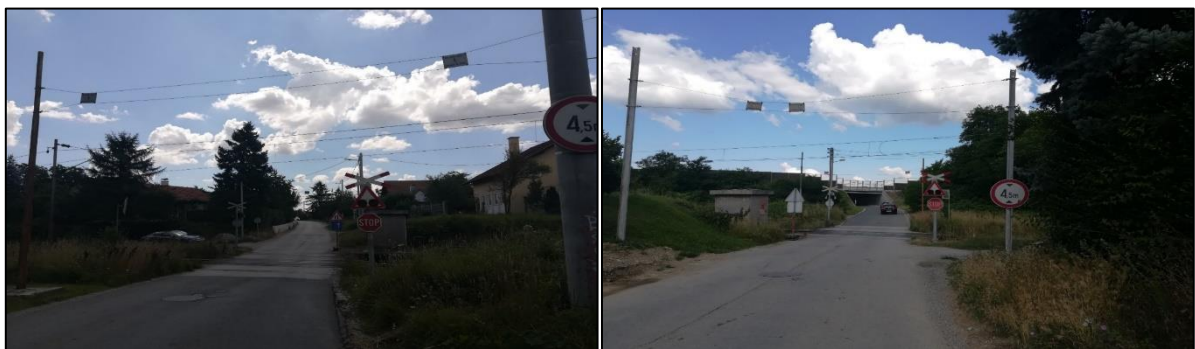
Slika 81. Željezničko-cestovni prijelaz „Demerje“ iz smjera sjevera Slika 82. Željezničko-cestovni prijelaz „Demerje“ iz smjera juga

Ovaj željezničko-cestovni prijelaz osiguran je svjetlo-zvučnom signalizacijom (Slika 81. i 82.), te postoje i stupovi za kontrolu visine zbog postojanja kontaktne mreže. Osobna i tretna vozila su većinom korisnici ovog željezničko-cestovnog prijelaza.

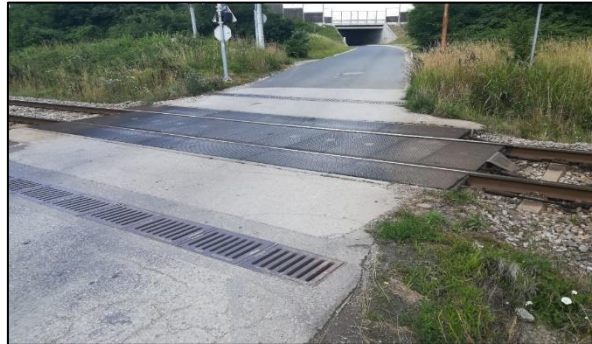
Podloga na željezničko-cestovnom prijelazu izrađena je od gumiranih ploča tvrtke „STRAIL“ (Slika 83.). Na ovom prijelazu postoje kanali i rešetke koji služe za odvod oborinskih voda zbog toga što su prilazne ceste u padu prema samom prijelazu.

Slika 83. Prikaz stanja gumirane podloge na željezničko-cestovnom prijelazu „Demerje“

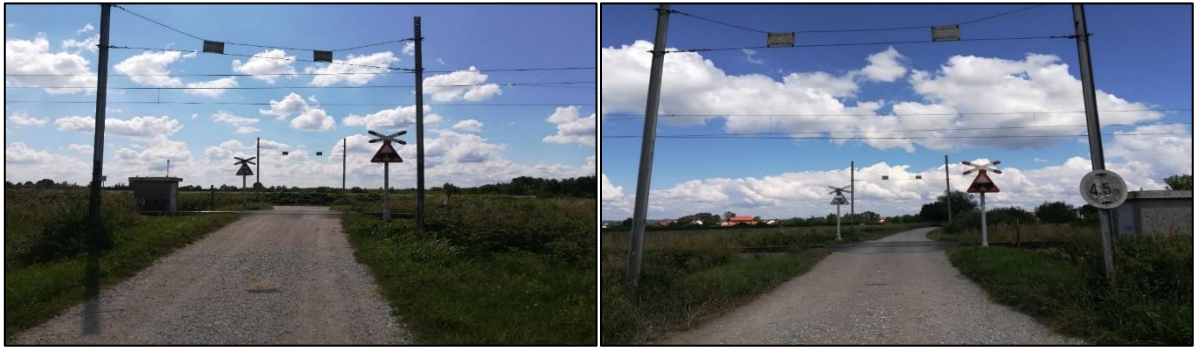
*Slika 85. Željezničko-cestovni prijelaz „Žižići“ iz smjera sjevera      Slika 86. Željezničko-cestovni prijelaz „Žižići“ iz smjera juga*

Ovaj željezničko-cestovni prijelaz osiguran je svjetlo-zvučnom signalizacijom (Slika 85. i 86.), te su postavljeni stupovi za kontrolu visine zbog postojanja kontaktne mreže. Prijelaz većim dijelom koriste poljoprivredna vozila jer kameni put povezuje naselje sa poljoprivrednim zemljištima. Preglednost samog prijelaza je dosta dobra iz oba smjera.

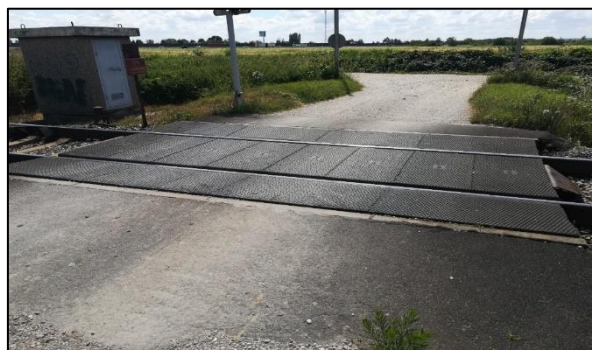
Podloga na željezničko-cestovnom prijelazu koji se nalazi na jednokolosječnoj pruzi izrađena je od gumiranih ploča tvrtke „STRAIL“ (Slika 87.).

*Slika 87. Prikaz stanja gumirane podloge na željezničko-cestovnom prijelazu „Žižići“*

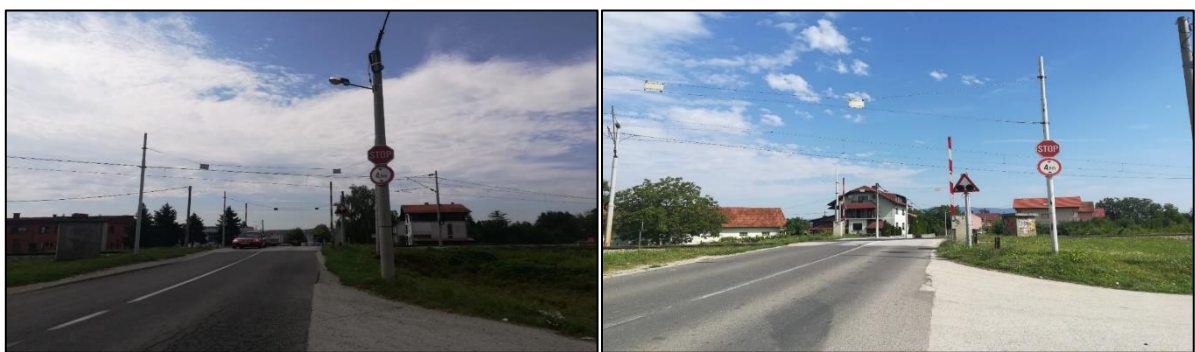
*Slika 89. Željezničko-cestovni prijelaz „Brezovečka“ iz smjera sjevera Slika 90. Željezničko-cestovni prijelaz „Brezovečka“ iz smjera juga*

Ovaj željezničko-cestovni prijelaz osiguran je svjetlo-zvučnom signalizacijom i polubranicama (Slika 89. i 90.), te ima postavljene stupove za kontrolu visine. Najčešći korisnici ovog prijelaza su osobna i teretna vozila, a sama preglednost prijelaza je dosta dobra.

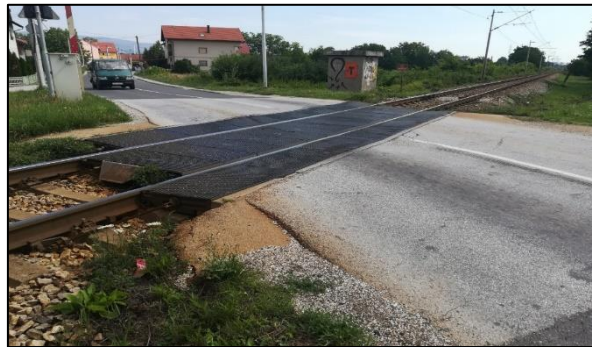
Podloga na željezničko-cestovnom prijelazu koji se nalazi na jednokolosječnoj pruzi izrađena je od gumiranih ploča tvrtke „STRAIL“ (Slika 91.).

*Slika 91. Prikaz stanja gumirane podloge na željezničko-cestovnom prijelazu „Brezovečka“*

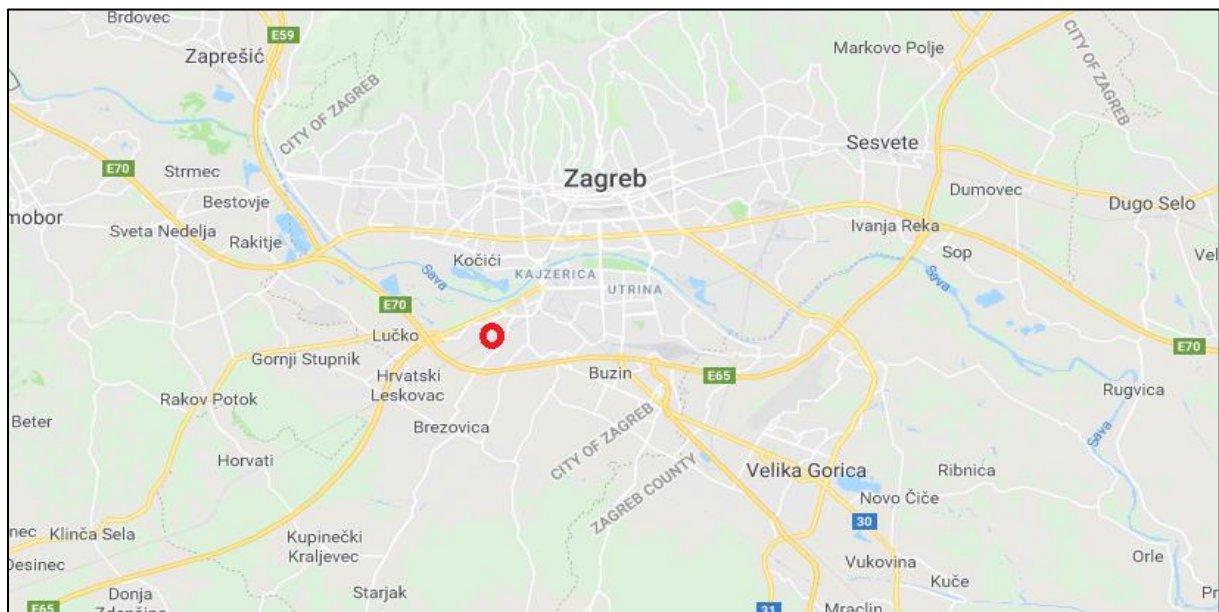
*Slika 92. Željezničko-cestovni prijelaz „K. Mlinarić“*

Željezničko-cestovni prijelaz „K. Mlinarić“ nalazi se na 432+273 kilometru, na nerazvrstanoj cesti u gradu Zagrebu na pruzi Zagreb Gk-Rijeka (Slika 92.).

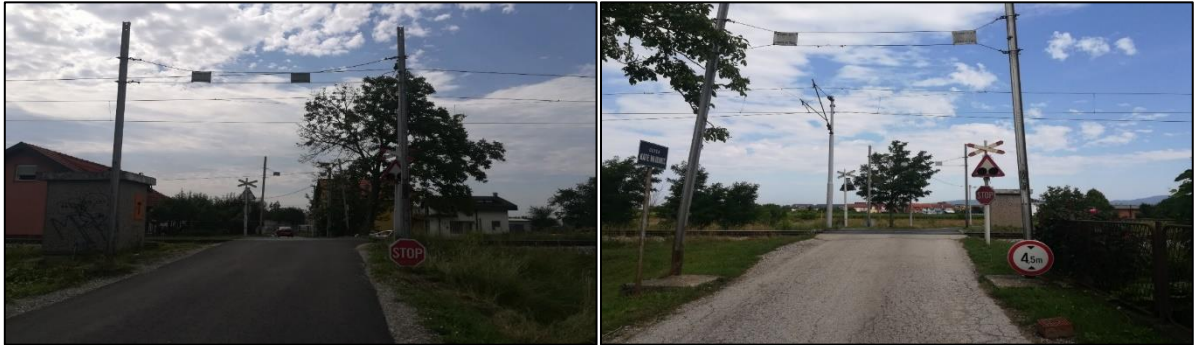
*Slika 93. Željezničko-cestovni prijelaz „K. Mlinarić“ iz smjera sjevera Slika 94. Željezničko-cestovni prijelaz „K. Mlinarić“ iz smjera juga*

Ovaj željezničko-cestovni prijelaz osiguran je svjetlo-zvučnom signalizacijom (Slika 93. i 94.), a na njemu se nalaze i stupovi za kontrolu visine zbog postojanja kontaktne mreže. Korisnici ovog prijelaza većinom su osobna vozila, te je preglednost prijelaza vrlo dobra iako su obje prilazne ceste u usponu.

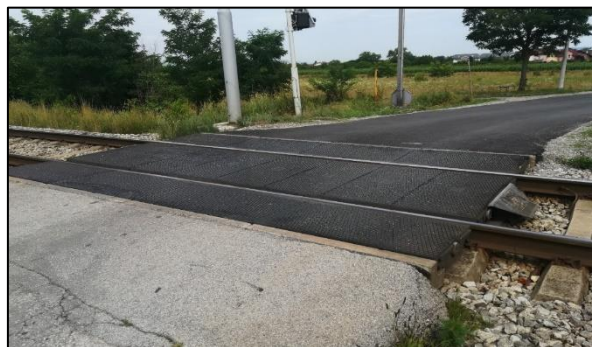
*Slika 95. Prikaz stanja gumirane podloge na željezničko-cestovnom prijelazu „K. Mlinarić“*

Podloga na željezničko-cestovnom prijelazu koji se nalazi na jednokolosječnoj pruzi izrađena je od gumiranih ploča tvrtke „STRAIL“ (Slika 95.).

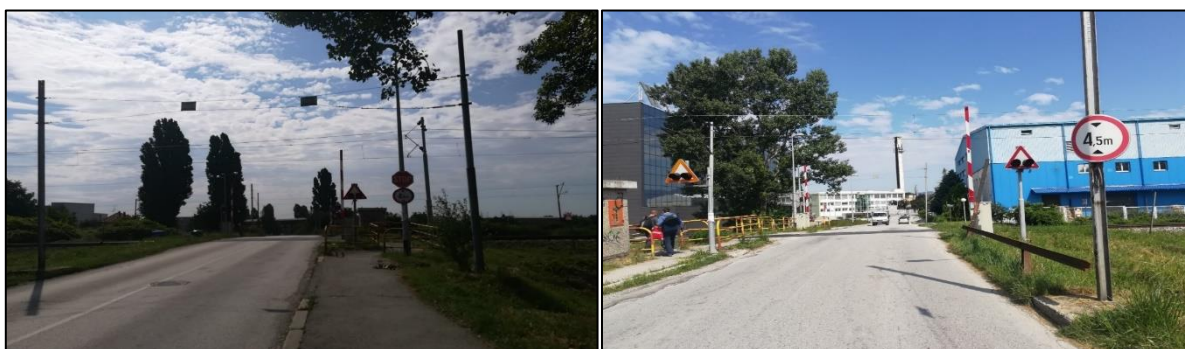
*Slika 97. Željezničko-cestovni prijelaz „Savski Gaj“ iz smjera sjevera Slika 98. Željezničko-cestovni prijelaz „Savski Gaj“ iz smjera juga*

Ovaj željezničko-cestovni prijelaz osiguran je svjetlo-zvučnom signalizacijom i polubranicima (Slika 97. i 98.), te ima postavljene stupove za kontrolu visine. Korisnici ovog prijelaza su većinom osobna i teretna vozila, ali ima i dosta pješaka koji ga koriste.

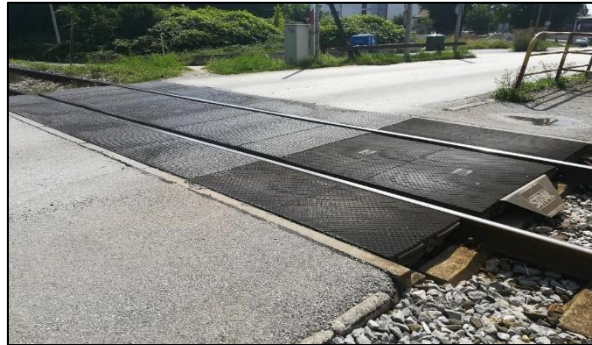
Slika 99. Prikaz stanja gumirane podloge na željezničko-cestovnom prijelazu „Savski Gaj“

Podloga na željezničko-cestovnom prijelazu izrađena je od gumiranih ploča tvrtke „STRAIL“ (Slika 99.).

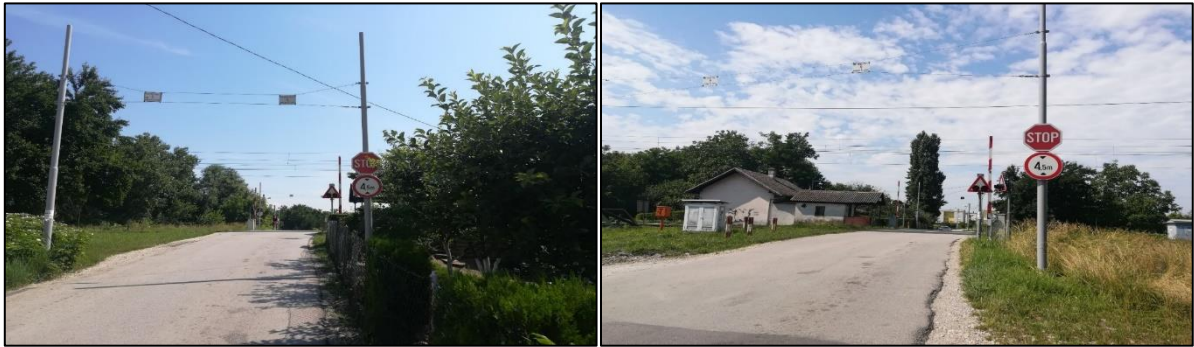
*Slika 101. Željezničko-cestovni prijelaz „Utinjska“ iz smjera zapada Slika 102. Željezničko-cestovni prijelaz „Utinjska“ iz smjera istoka*

Prijelaz je osiguran svjetlo-zvučnom signalizacijom i polubranicama (Slika 101. i 102.), te ima postavljene stupove za kontrolu visine zbog postojanja kontaktne mreže. Ovaj prijelaz većinom koriste osobna i teretna vozila, a svim korisnicima preglednost na prijelazu je smanjena iz smjera zapada zbog građevinskih objekata koji se nalaze u neposrednoj blizini.

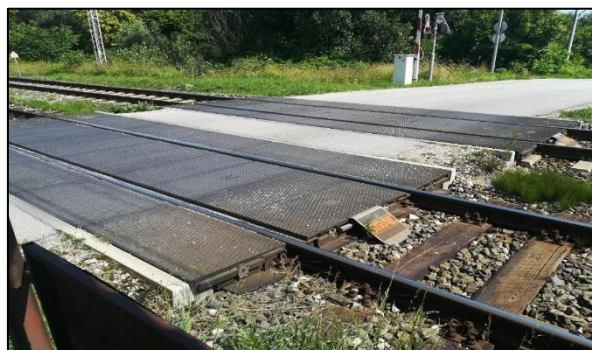
*Slika 103. Prikaz stanja gumirane podloge na željezničko-cestovnom prijelazu „Utinjska“*

Podloga na željezničko-cestovnom prijelazu preko dvokolosiječne pruge izrađena je od gumiranih ploča tvrtke „STRAIL“ (Slika 103.).

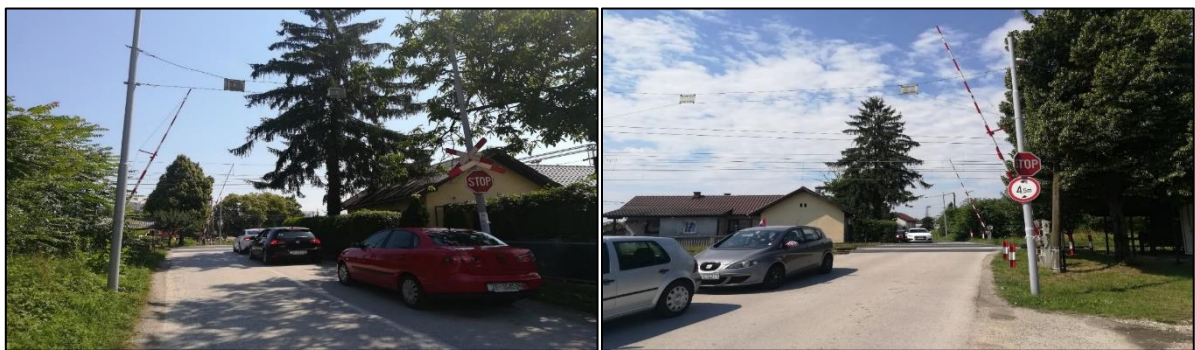
*Slika 105. Željezničko-cestovni prijelaz „Mrkšina“ iz smjera zapada*    *Slika 106. Željezničko-cestovni prijelaz „Mrkšina“ iz smjera istoka*

Prijelaz je osiguran punim branikom i čuvarom (Slika 105. i 106.), a na njemu se nalaze i stupovi za kontrolu visine zbog postojanja kontaktne mreže, a vidljivost na samom prijelazu nije najbolja zbog postojanja građevinskih objekata koji smanjuju trokut preglednosti.

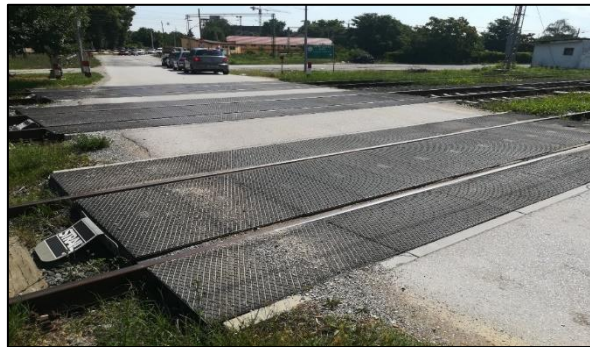
*Slika 107. Prikaz stanja gumirane podloge na željezničko-cestovnom prijelazu „Mrkšina“*

Podloga na željezničko-cestovnom prijelazu izrađena je od gumiranih ploča tvrtke „STRAIL (Slika 107.).

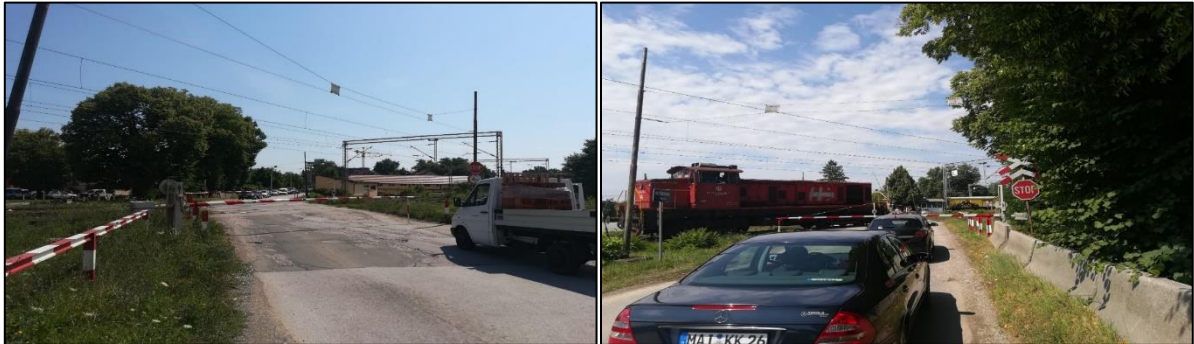
*Slika 109. Željezničko-cestovni prijelaz „Horvatova“ iz smjera zapada Slika 110. Željezničko-cestovni prijelaz „Horvatova“ iz smjera istoka*

Ovaj željezničko-cestovni prijelaz osiguran je punim branikom iz stajališta (Slika 109. i 110.), te ima postavljene stupove za kontrolu visine zbog postojanja kontaktne mreže. Najčešći korisnici ovog prijelaza su osobna i teretna vozila.

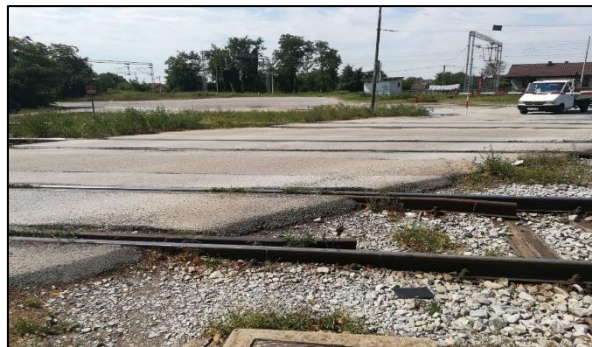
*Slika 111. Prikaz stanja asfaltne podloge na željezničko-cestovnom prijelazu „Horvatova“*

Podloga na željezničko-cestovnom prijelazu izrađena je od asfaltne podloge (Slika 111.).

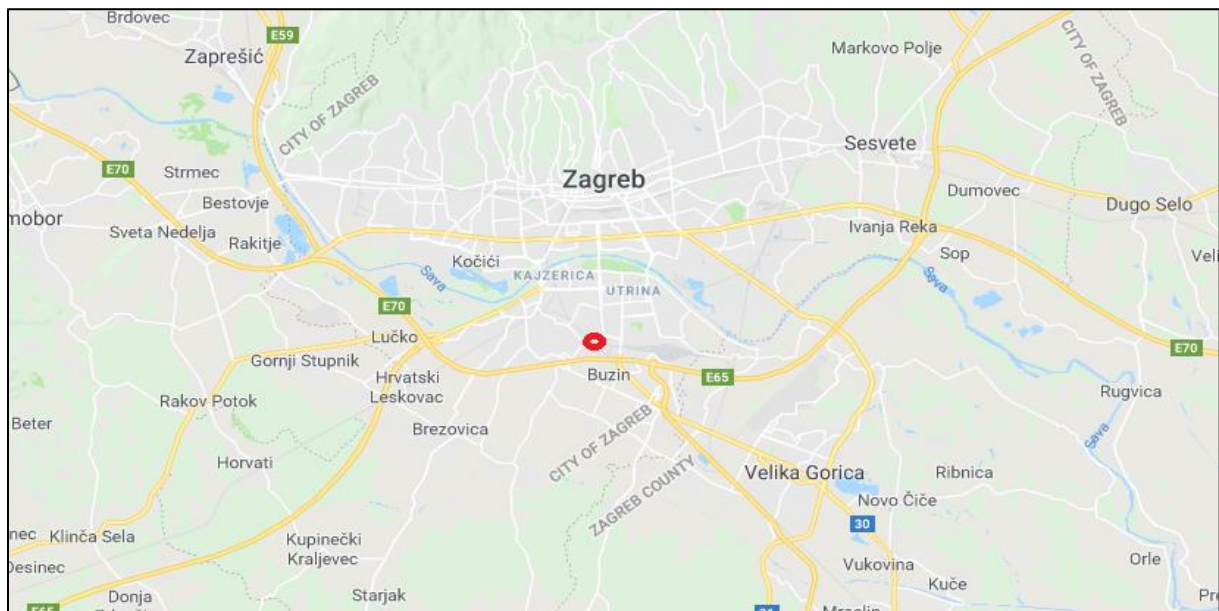
Slika 112. Željezničko-cestovni prijelaz „Horvatova 2“

Željezničko-cestovni prijelaz „Horvatova 2“ nalazi se na 0+460 kilometru, na nerazvrstanoj cesti u gradu Zagrebu na pruzi Zg Klara-Zg RkPs(S) (Slika 112.).

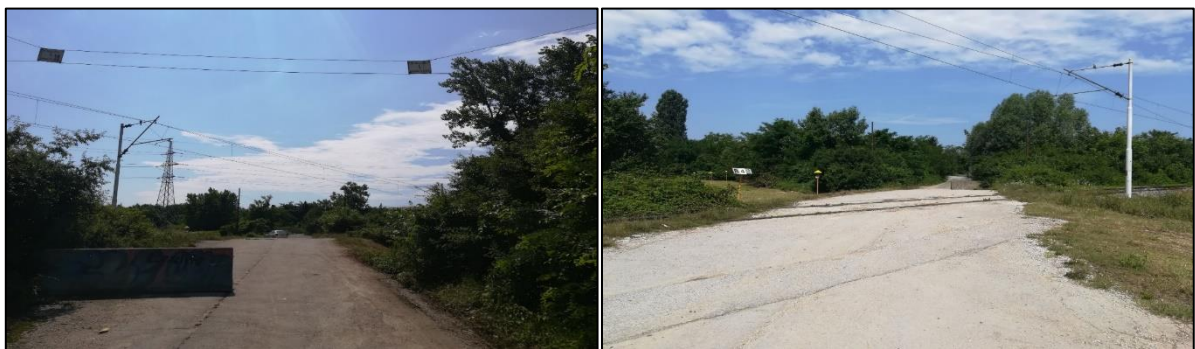
Slika 113. Željezničko-cestovni prijelaz „Horvat. 2“ iz smjera zapada Slika 114. Željezničko-cestovni prijelaz „Horvat.2“ iz smjera istoka

Ovaj željezničko-cestovni prijelaz osiguran je prometnim znakovima (Slika 113. i 114.), te ima postavljene stupove za kontrolu visine zbog postojanja kontaktne mreže. Prijelaz baš i nema korisnika zbog toga što se nalazi na cesti koja je povezana sa sljepim poljskim putem.

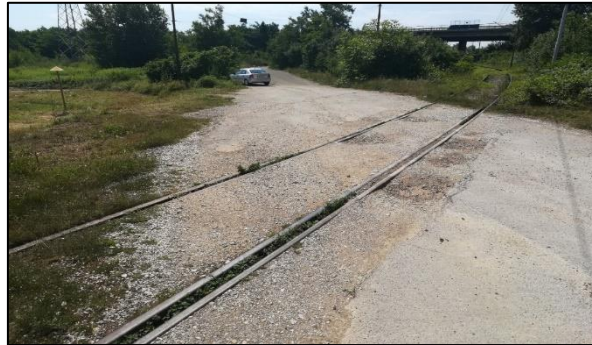
*Slika 115. Prikaz stanja asfaltne podloge na željezničko-cestovnom prijelazu „Horvatova 2“*

Podloga na željezničko-cestovnom prijelazu koji se nalazi na jednokolosječnoj pruzi izrađena je od asfaltne podloge (Slika 115.).

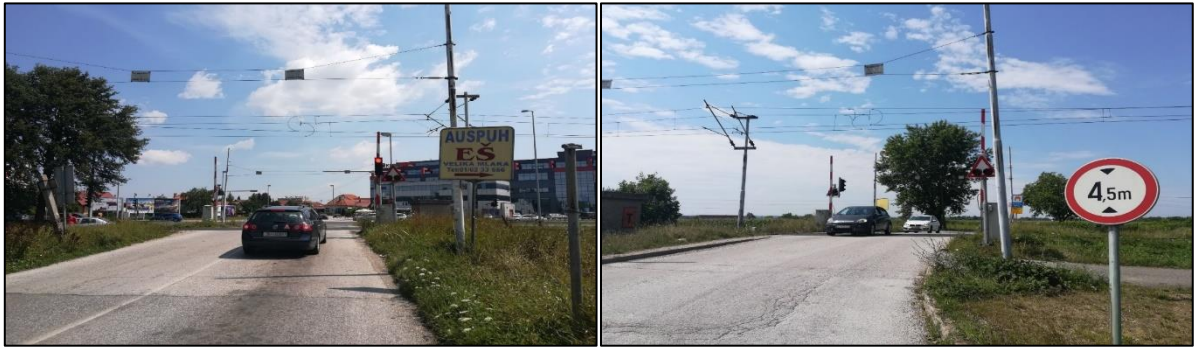
*Slika 117. Željezničko-cestovni prijelaz „Buzin“ iz smjera zapada*      *Slika 118. Željezničko-cestovni prijelaz „Buzin“ iz smjera istoka*

Prijelaz je osiguran svjetlo-zvučnom signalizacijom i polubranicama (Slika 117. i 118.), te su postavljeni stupovi za kontrolu visine zbog postojanja kontaktne mreže. Korisnici ovog prijelaza su većinom osobna i teretna vozila, te su obje prilazne ceste u usponu, ali to ne utječe na preglednost samog prijelaza koja je vrlo dobra.

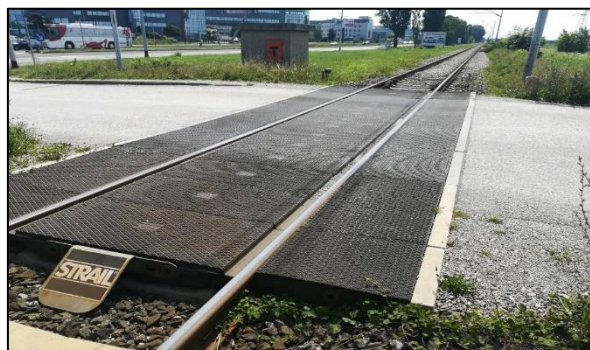
*Slika 119. Prikaz stanja gumirane podloge na željezničko-cestovnom prijelazu „Buzin“*

Podloga na željezničko-cestovnom prijelazu koji se nalazi na jednokolosječnoj pruzi izrađena je od gumiranih ploča tvrtke „STRAIL“ (Slika 119.).

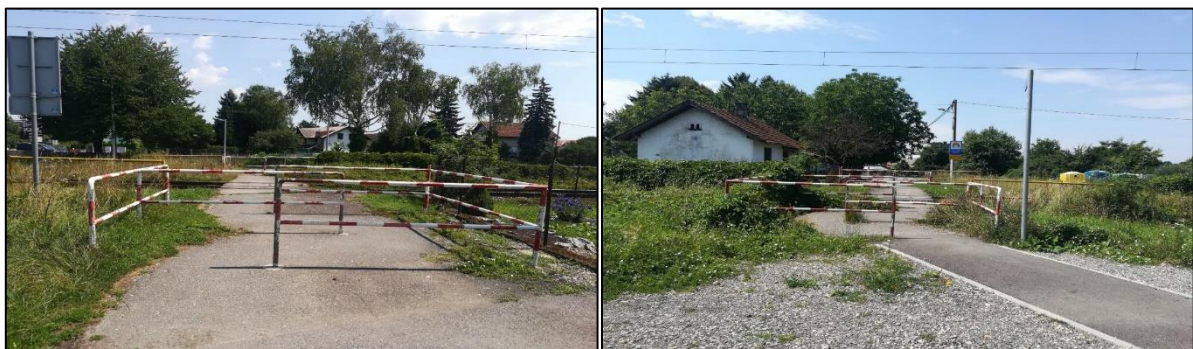
*Slika 121. Željezničko-cestovni prijelaz „Ul. Mlad.“ iz smjera zapada Slika 122. Željezničko-cestovni prijelaz „Ul. Mlad.“ iz smjera istoka*

Ovaj željezničko-cestovni prijelaz osiguran je mimoilaznom ogradom (Slika 121. i 122.). Korisnici ovog prijelaza su isključivo pješaci, dok je preglednost samog prijelaza vrlo dobra iz oba smjera.

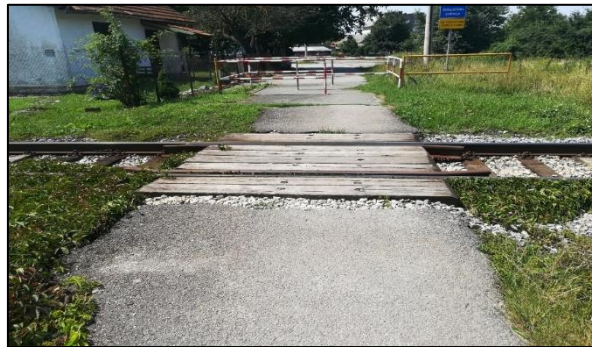
*Slika 123. Prikaz stanja drvenih pragova na željezničko-cestovnom prijelazu „Ulica Mladosti“*

Podloga na željezničko-cestovnom prijelazu koji se nalazi na jednokolosječnoj pruzi izrađena je od drvenih pragova (Slika 123.).

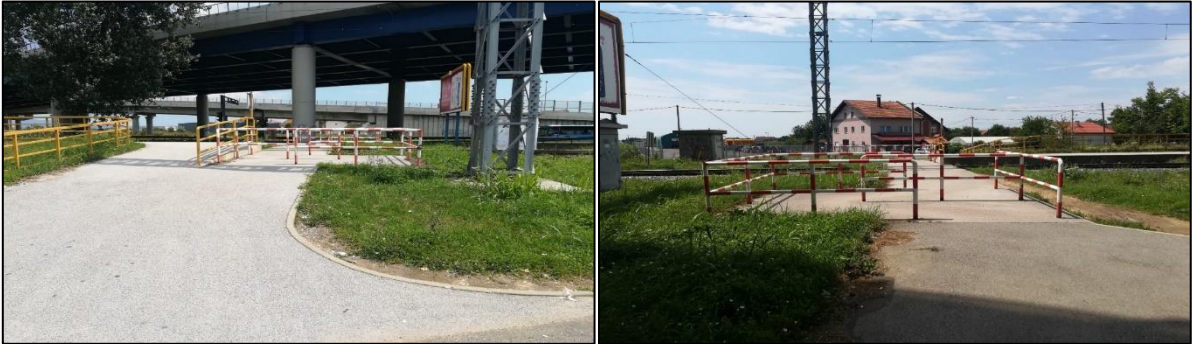
*Slika 125. Željezničko-cestovni prijelaz „Odra St.“ iz smjera zapada Slika 126. Željezničko-cestovni prijelaz „Odra St.“ iz smjera istoka*

Ovaj željezničko-cestovni prijelaz osiguran je mimoilaznom ogradom (Slika 125. i 126.). Prijelaz služi isključivo za prelazak pješaka, a sama vidljivost na prijelazu s obje strane je vrlo dobra.

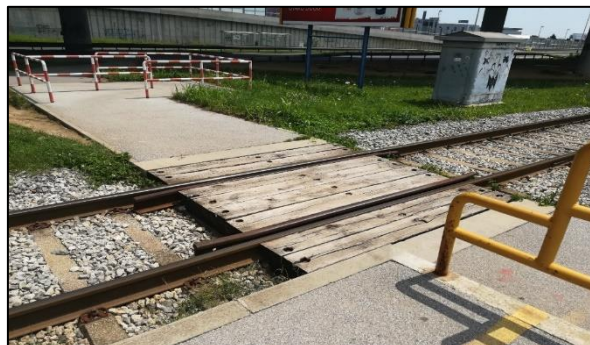
*Slika 127. Prikaz stanja drvenih pragova na željezničko-cestovnom prijelazu „Odra St.“*

Podloga na željezničko-cestovnom prijelazu koji se nalazi na jednokolosječnoj pruzi izrađena je od drvenih pragova (Slika 127.).

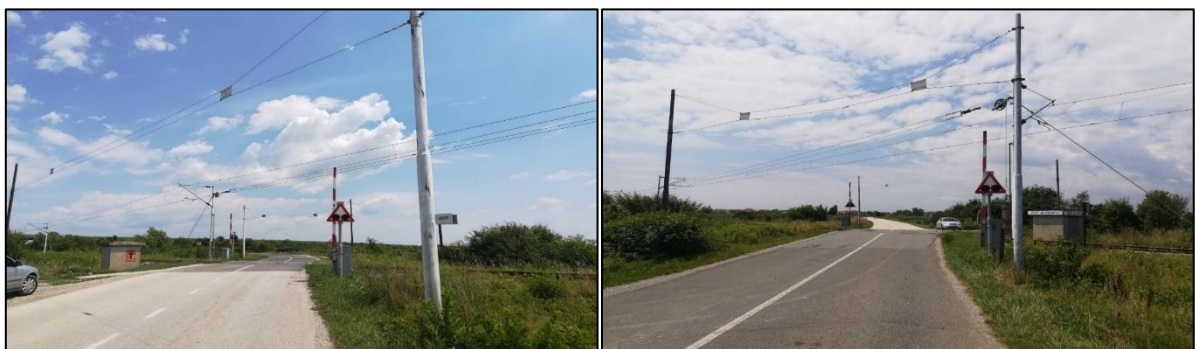
*Slika 129. Željezničko-cestovni prijelaz „Mićevac“ iz smjera zapada Slika 130. Željezničko-cestovni prijelaz „Mićevac“ iz smjera istoka*

Prijelaz je osiguran svjetlo-zvučnom signalizacijom i polubranicama (Slika 129. i 130.), te ima postavljene stupove za kontrolu visine zbog postojanja kontaktne mreže. Ovaj prijelaz najviše se koristi od strane osobnih i teretnih vozila, te ima vrlo dobru preglednost iz oba smjera što je bitno za sve njegove korisnike.

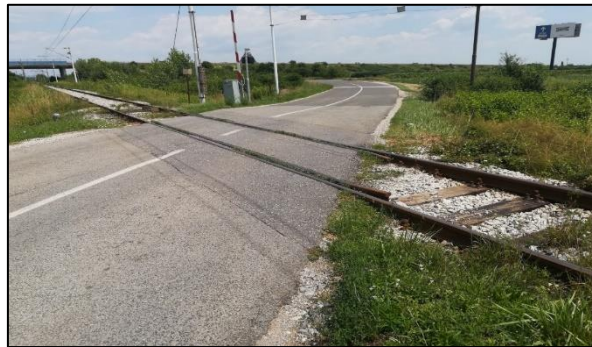
*Slika 131. Prikaz stanja asfaltne podloge na željezničko-cestovnom prijelazu „Mićevac“*

Podloga na željezničko-cestovnom prijelazu koji se nalazi na jednokolosječnoj pruzi izrađena je od asfaltne podloge (Slika 131.).

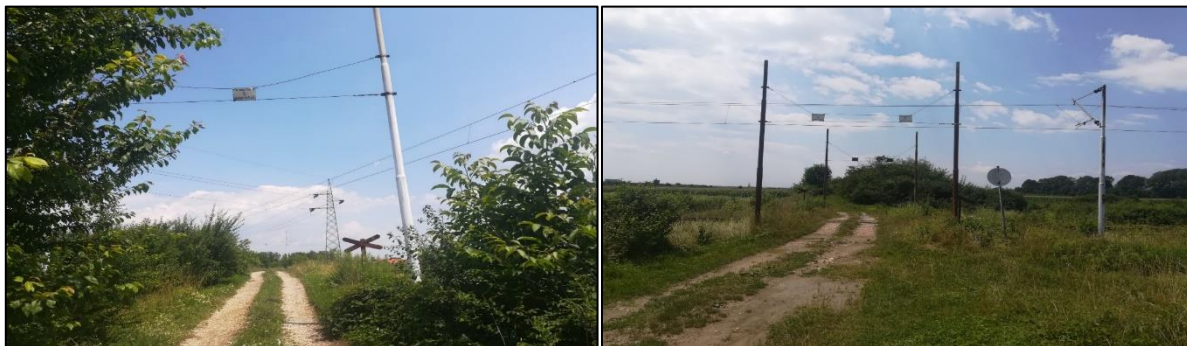
*Slika 133. Željezničko-cestovni prijelaz „Polj. put“ iz smjera zapada Slika 134. Željezničko-cestovni prijelaz „Polj. put“ iz smjera istoka*

Ovaj željezničko-cestovni prijelaz osiguran je prometnim znakovima (Slika 133. i 134.), te su postavljeni stupovi za kontrolu visine zbog postojanja kontaktne mreže. Prijelaz nije u velikoj upotrebi zbog toga što se nalazi na području poljoprivrednih zemljišta.

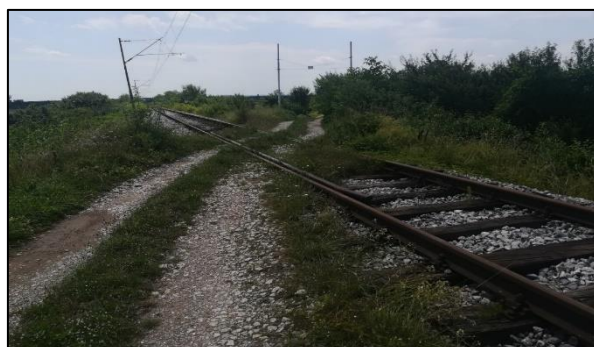
*Slika 135. Prikaz stanja kamene podloge na željezničko-cestovnom prijelazu „Poljski put“*

Podloga na željezničko-cestovnom prijelazu izrađena je od kamene podloge koja se nalazi na jednokolosječnoj pruzi koju koriste većinom poljoprivredna vozila (Slika 135.).

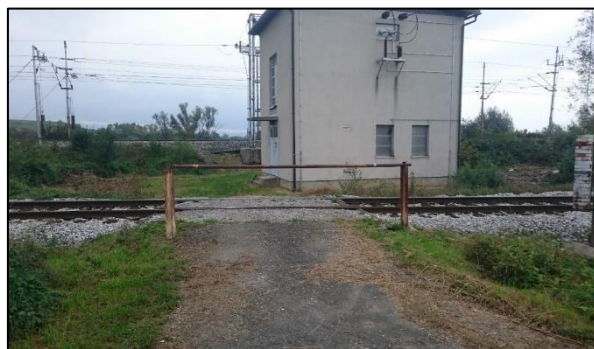
Ovaj željezničko-cestovni prijelaz osiguran je prometnim znakovima, a podloga na prijelazu izrađena je od kamene podloge. Prijelaz služi isključivo za prijelaz pješaka, a većinom je u upotrebi zbog održavanja trafostanice koja se nalazi u neposrednoj blizini (Slika 137.).

*Slika 137. Željezničko-cestovni prijelaz „Trafostanica“ i prikaz stanja njegove kamene podloge*

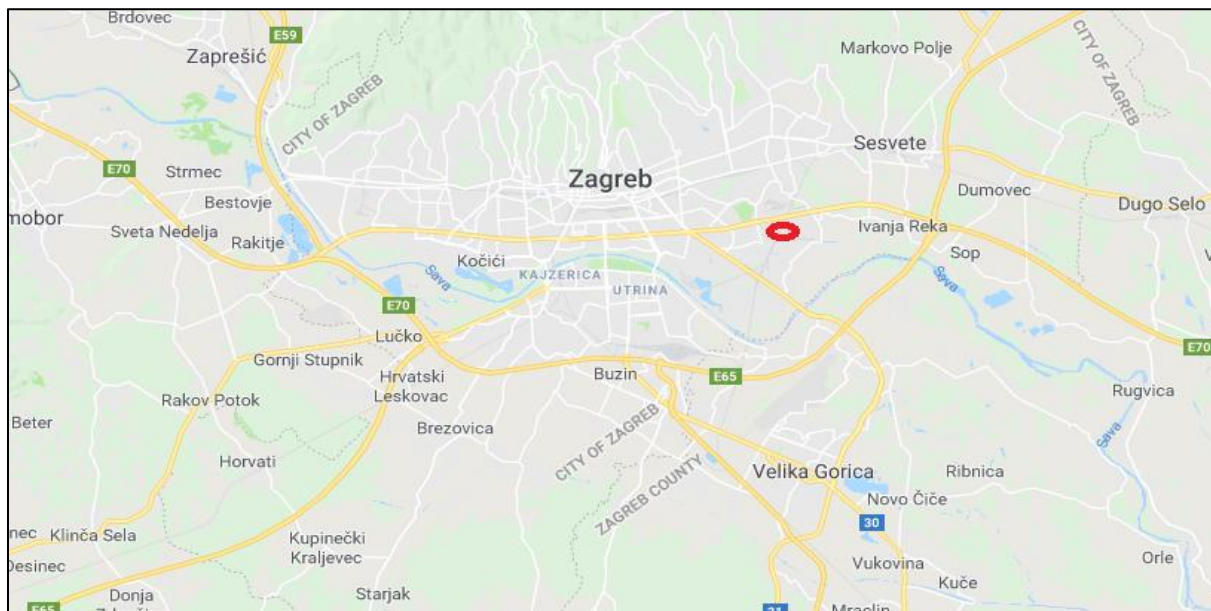
*Slika 138. Željezničko-cestovni prijelaz „Resnik“*

Željezničko-cestovni prijelaz „Resnik“ nalazi se na 6+444 kilometru, na nerazvrstanoj cesti u gradu Zagrebu na pruzi Sesvete-Sava (Slika 138.).

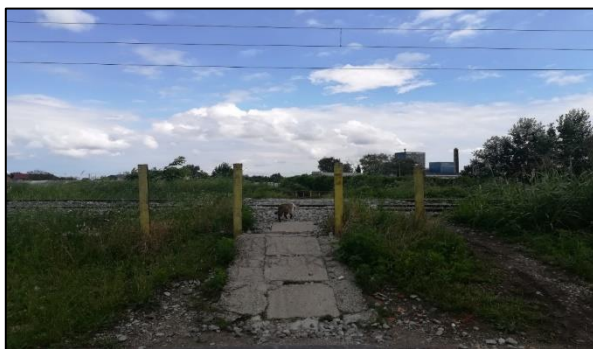
*Slika 139. Željezničko-cestovni prijelaz „Resnik“ iz smjera zapada*

Ovaj željezničko-cestovni prijelaz osiguran je mimoilaznom ogradom te služi isključivo za prijelaz pješaka. Mimoilazna ograda iz smjera zapada nije ni postavljena već njenu zadaću obavljaju obični metalni stupovi (Slika 139. i 140.).

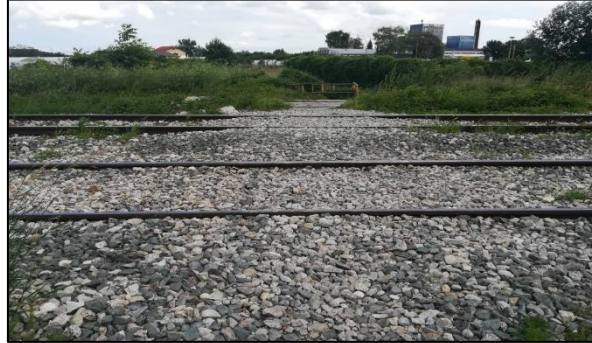
Podloga na željezničko-cestovnom prijelazu izrađena je od kamene podloge koja se prostire preko dvokolosiječne pruge te nije baš adekvatno rješenje zbog toga što onemogućuje normalan hod pješaka preko samog prijelaza (Slika 141.).

*Slika 141. Prikaz stanja kamene podloge na željezničko-cestovnom prijelazu „Resnik“*
