SVEUČILIŠTE U ZAGREBU
FAKULTET PROMETNIH ZNANOSTI

**TEHNIČKI PREGLED VOZILA KAO ČIMBENIK
SIGURNOSTI U CESTOVNOM PROMETU**

ZAVRŠNI RAD

TECHNICAL INSPECTION OF VEHICLES AS ROAD TRAFFIC SAFETY FACTOR

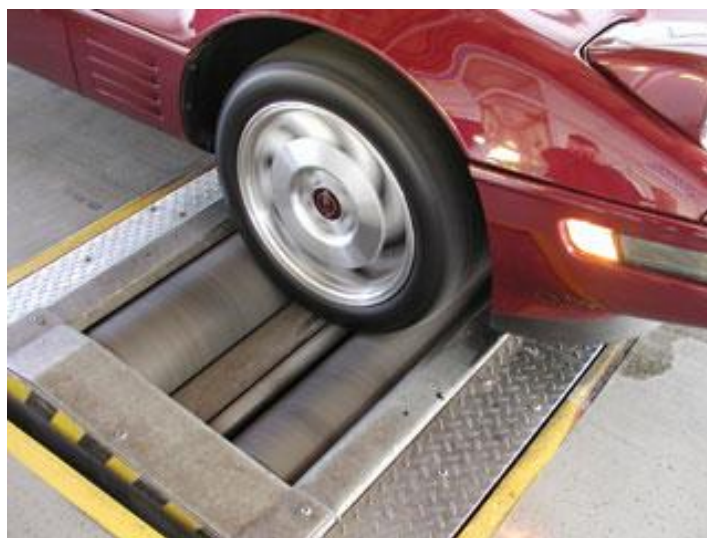
Prilikom kontrole kočnica nadzornik se vozilom navozi na uređaj za ispitivanje kočnica vozila te ispituje kočionu silu na prednjoj i zadnjoj osovini, te kočionu silu pomoćne (mehaničke) kočnice (slika 1). Ukupni koeficijent sile kočenja radne kočnice za osobna vozila prvi puta registrirana prije 1. siječnja 2012. ne smije biti manji od 50 %, odnosno 58 % za osobna vozila prvi puta registrirana nakon 1. siječnja 2012. godine. Ukupni koeficijent sile pomoćne kočnice za osobna vozila ne smije biti manji od 16 %. Razlika sile kočenja za radnu kočnicu na kotačima iste osovine ne smije biti veća od 25 %, a za pomoćnu kočnicu 30 %. Nejednolikost sile kočenja na jednom kotaču ne smije biti veća od 20 %. Postotak nejednolikosti sile kočenja izračunava se približno na polovici sile kočenja koja izaziva blokadu, a za osnovicu izračunavanja se uzima veća sila kočenja. Sva odstupanja od ovih zakonskih normi značilo bi ne samo pad na tehničkom pregledu nego i opasnost na cesti iz razloga što bi se vrlo vjerojatno prilikom naglog kočenja vozilo zanjelo, pa čak i prevrnulo.[6]

Slika 1. Valjci za ispitivanje kočne sile
(Izvor: [6])

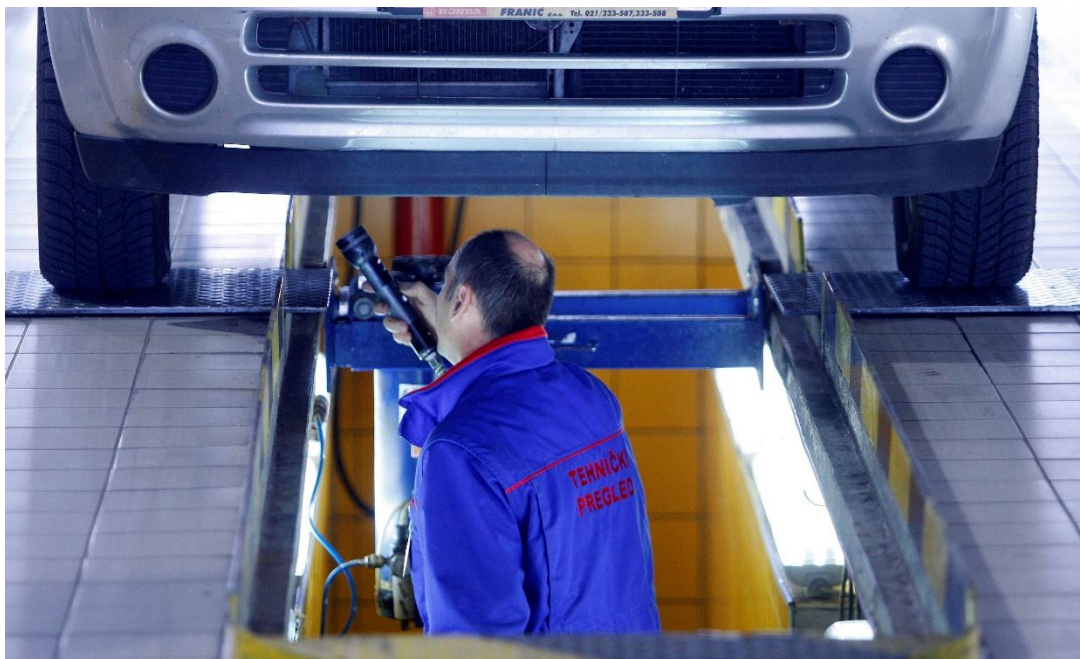
Pregledom vozila na kanalu nadzornik pregledava cijeli donji postroj, koroziju, ispušni sustav, dijelove ovjesa, poluge i zglobove, prijenosni mehanizam, pragove te unutrašnju stranu guma (slika 2). Ono što nadzorniku pomaže u dijagnostici navedenih dijelova i sklopova je razvlačilica, dizalica ili pak platformska dizalica (ovisno o tehničkoj izvedbi tehnološke linije).[6]

Slika 2. Nadzornik vrši pregled vozila na kanalu
(Izvor: [14])

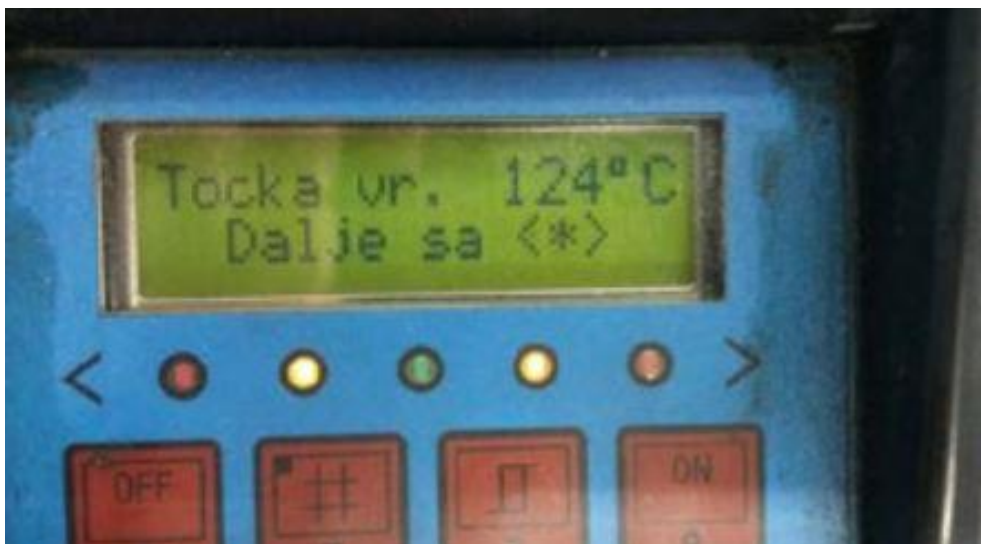
Prilikom pregleda kočione tekućine, nadzornik koristi indikator točke isparavanja tekućine za kočenje, gdje kontrolira zakonski propisanu minimalnu temperaturu točke isparavanja od 155 °C (slika 3).[6]

Slika 3. Uređaj za kontrolu temperature kočne tekućine
(Izvor: [8])

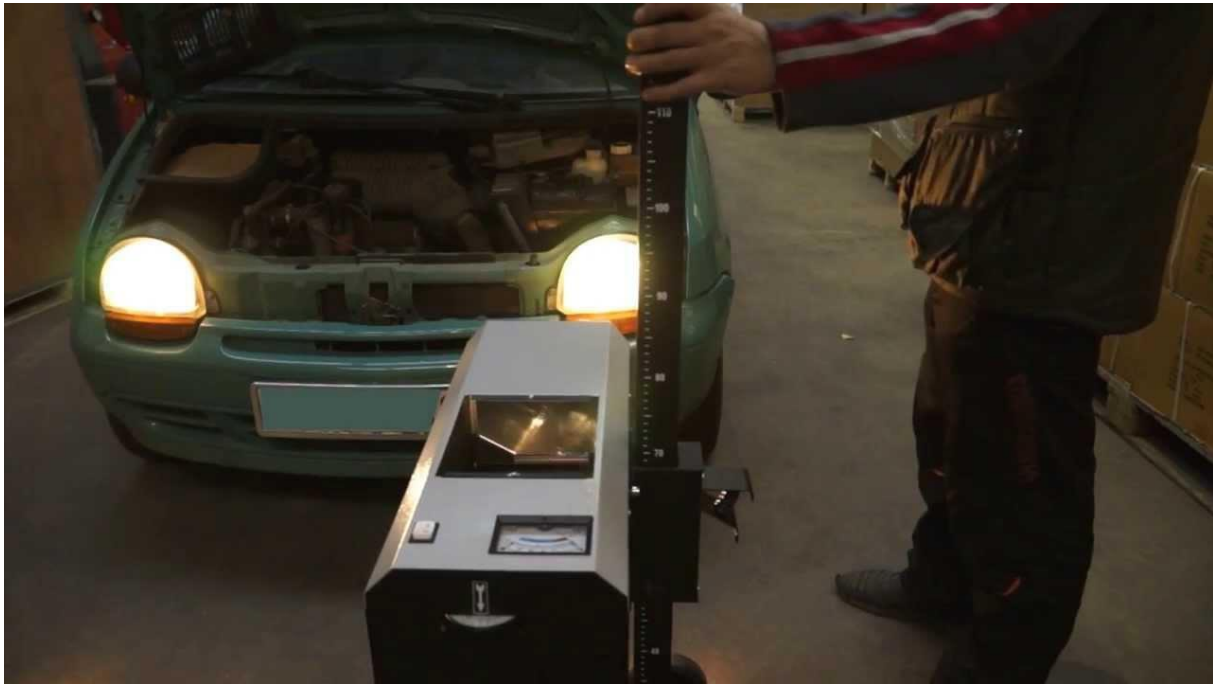
Na kraju tehnološke linije pregledava se intenzitet i usmjerenost svjetala uređajem pod nazivom regloskop (slika 4). Na svakom vozilu je točno određen postotak nagiba svjetala od strane proizvođača koji se uglavnom kreće u rasponu od 1% do 1,3% što je u pravilu označeno na plastičnom nosaču ili na naljepnici u motornom prostoru. Regloskopom se kontroliraju

kratka, duga i svjetla za maglu, pod uvjetom da je vozilo neopterećeno i uređaj za podešavanje visine svjetala u vozilu podešen na nulu.[6]

Slika 4. Kontrola jačine svjetlosnog snopa uz pomoć regloskopa
(Izvor: [14])

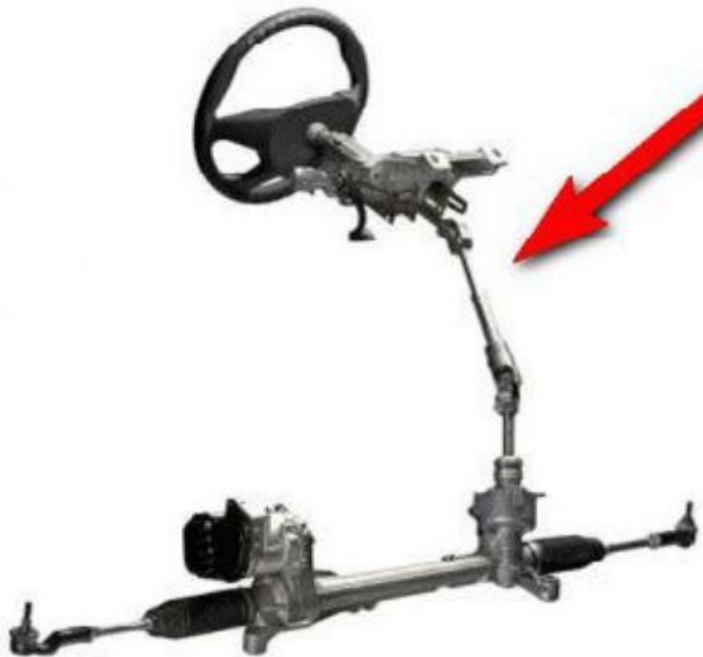
Kućište prijenosnog mehanizma mora biti dobro pričvršćeno za šasiju jer postoji mogućnost odvajanja i na taj način vozilo može ostati bez mogućnosti upravljanja. Ako je ozubljenje letve volana oštećeno ili istrošeno doći će do nejednakosti zakretanja kotača u lijevu i desnu stranu. Treba pogledati vratilo te postoji li zračnost jer ona smanjuje upravljivost. Prevelika zaupljenost upravljačkog mehanizma je veći nedostatak, pogotovo ako se stvaraju kapljice ulja. Manžeta na letvi volana ne smije biti oštećena.

Slika 6. Preinaka na upravljačkom mehanizmu
(Izvor: [8])

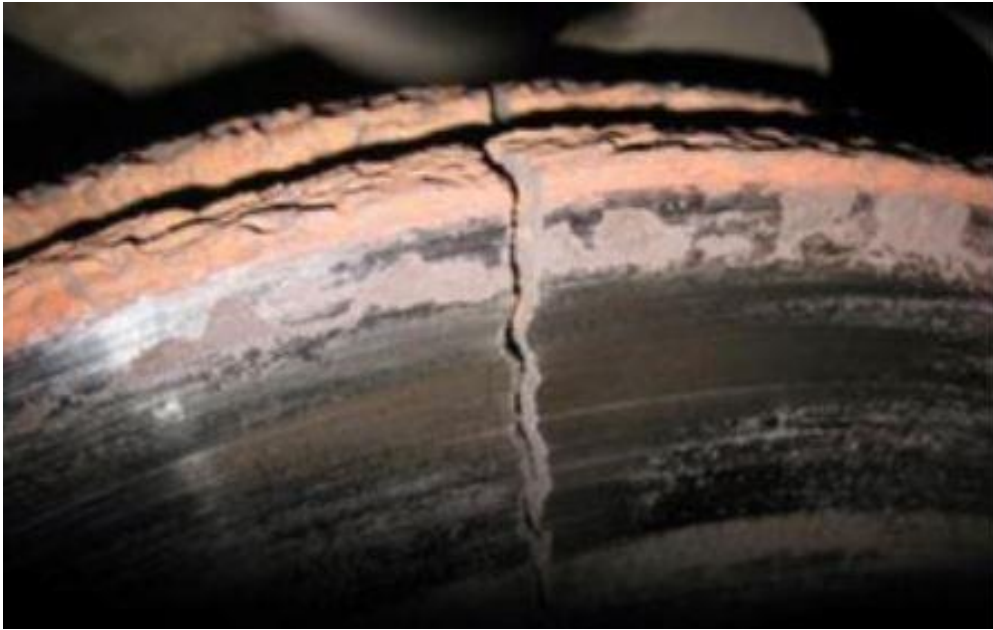
Kočne obloge (pakne) ne smiju biti prekomjerno istrošene jer to smanjuje efikasnost kočnja. Kočne poluge ne mogu biti korodirane i deformirane. Velika opasnost kod bubanj kočnica je pojava maziva i ulja jer na taj način se smanjuje trenje između tarnih površina. Kod disk kočnica gleda se izbrazdanost diskova, njihova ispucanost i potrošenost (slika 7). [8]

Slika 7. Ispucali kočni disk
(Izvor: [8])

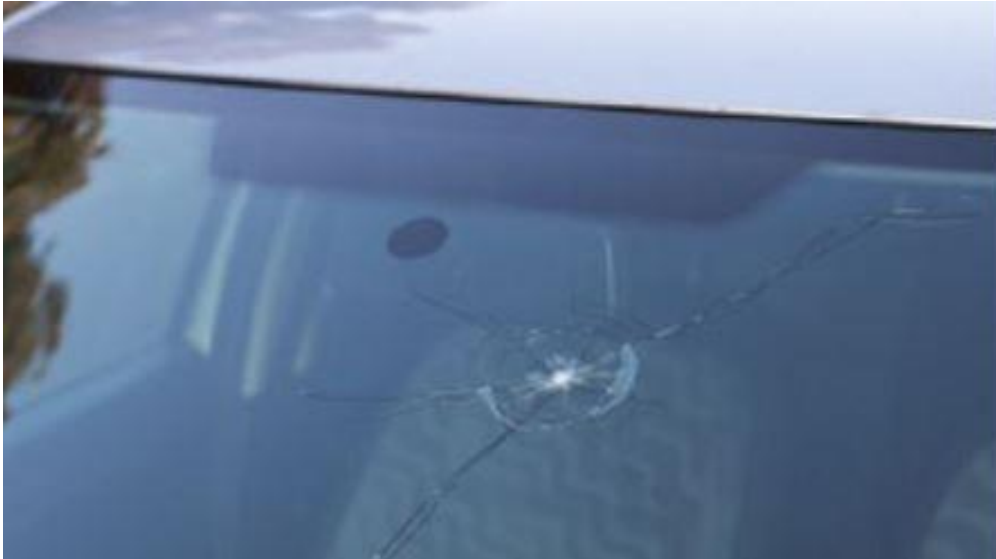
Vidno polje ne smije biti zaklonjeno, a to podrazumijeva prostor koje obuhvaćaju brisači. Napuknutost vjetrobranskog stakla tolerira se, ako je ono manje oštećeno izvan područja zahvata brisača, a ako je unutar prostora zahvata brisača onda vozilo ne može proći tehnički pregled (slika 8). Svako veliko oštećenje smanjuje vidljivost i vozilo mora biti isključeno iz prometa. Stakla ne smiju biti dodatno zatamnjena. Istrošene metlice na brisačima

slabo otklanjanju sadržaj sa vjetrobranskog stakla te je dovoljan razlog za ne prolazak tehničkog pregleda. Perači stakla moraju raditi. Retrovizori koji su oštećeni i kod kojih postoji mogućnost otpadanja zbog loše pričvršćenosti zrcala ili držača zrcala, postoji mogućnost otpadanja ili dolazi do vibracija zrcala da je slika nejasna, predstavljaju sigurnosnu ugrozu jer vozač nema uvid u promet iza sebe. [8]

Slika 8. Napuknuto vjetrobransko staklo unutar prostora zahvata brisača
(Izvor: [8])

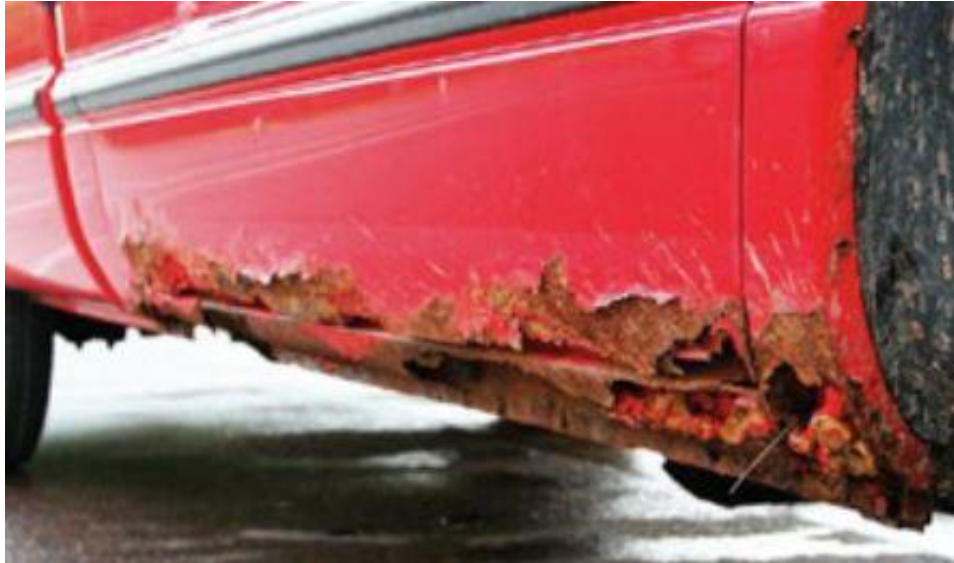
Sve vrste površinskih korozija mogu proći kao manji nedostatak te vozilo i dalje može zadovoljiti kriterije za prolazak tehničkog pregleda, ali strukturalna korozija koja nastupa na šasiji ili karoseriji dovodi do smanjenja čvrstoće šasije i karoserije (slika 9). Na taj način može doći do pucanja šasije. Korozija se provjerava na podvozju vozila. Svi vijci i matice moraju biti čvrsto nategnuti, a loši varovi predstavljaju mogućnost pucanja. Ako je sjedalo uništeno do te mjere da putnici mogu biti ozlijeđeni, opasan je nedostatak. Sjedalo se mora moći pomicati u svrhu pozicioniranja, ne smije se nekontrolirano pomicati i biti labavo. Vrata na vozilu moraju se pravilno otvoriti i zatvoriti, trebaju biti dobro pričvršćena da ne bi došlo do otpadanja vrata. Blatobran na vozilu mora biti dobro pričvršćen i ne smije dodirivati ostale dijelove vozila.

Slika 9. Korozija na pragovima vozila
(Izvor: [8])

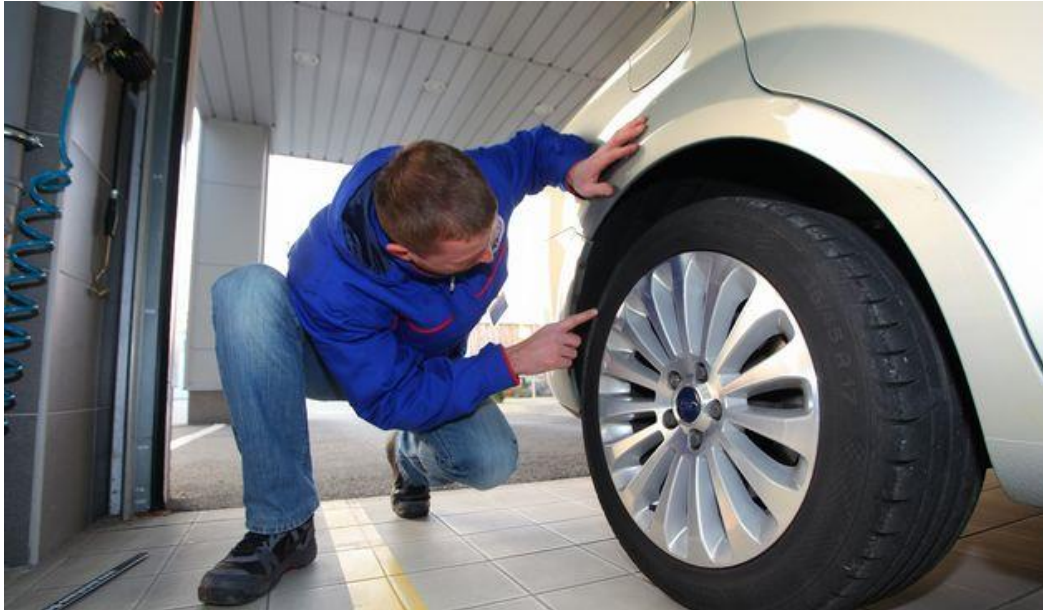
Funkcionalnost vozila može biti smanjena zbog puknuća osovine ili vratila, stoga ih je bitno pregledati (slika 10). Ako je osovina ili vratilo neadekvatno pričvršćeni, može se dogoditi odvajanje osovine od vozila. Povlačenjem kotača se provjerava zračnost u ležaju, okretanjem kotača provjerava se razlika u otporu okretanja kotača. Ako se kotač ne okreće to je velika greška. Manžeta na vratilu ne smije biti oštećena. Korozija na čeličnim kotačima je opasna jer može doći do pucanja kotača. Na aluminijskim kotačima ne smije postojati deformacija. Vijci na kotaču ne smiju nedostajati. Pneumatik koji je istrošen i čiji je gazni sloj ispod zakonskog propisanog minimuma, ne može proći tehnički pregled. Pletivo kotača se ne smije vidjeti. Oštećena bočna strana pneumatika veći je nedostatak na vozilu, jer može doći do pucanja i tako dovesti do gubitka tlaka u pneumatiku. Pneumatik ne smije dodirivati ni u kojem trenutku ostale dijelove vozila, što dovodi do neujednačenog trošenja gume. Neispravnost je ako indeks gume ne odgovara masi vozila jer može se dogoditi puknuće ako je opterećenost gume prevelika. Opruge amortizera moraju biti čitave i dobro pričvršćene jer može se dogoditi da amortizer iskoči iz svog nosača. Vodilica koja je puknula ili koja dodiruje pneumatik ugrožava sigurnost vožnje. Neispravan zračni ovjes smanjuje upravljivost i produžuje put kočenja te ga je potrebno prekontrolirati. [8]

Slika 10. Pregled kotača i pneumatika
(Izvor:[17])

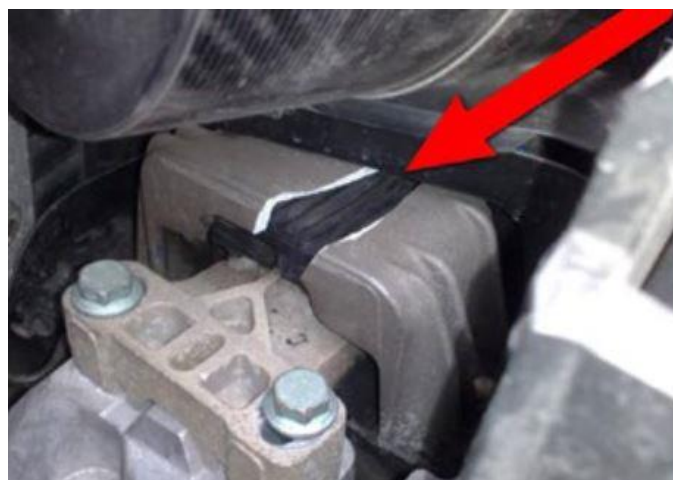
Nosači motora moraju biti neoštećeni i dobro pričvršćeni jer pri djelovanju vibracija može doći do odvajanja motora od oslonca (slika 11). Ne smije biti prevelika zauljenost motora oko brtvi ulja i korita motora jer pri velikom curenju ulja može doći do zapaljenja. Ispušni sustav mora biti neoštećen i dobro spojen i pričvršćen za podnožje vozila. Plinovi iz ispuha ne bi smjeli ulaziti u prozor za putnike. Ako na ispušnom sustavu postoji korozija, vozilo je tehnički neispravno. Kod rashladnog sustava se gleda curenje tekućine koje ne smije biti preveliko. Svaka preinaka na motoru zahtjeva testiranje, ako postoji preinaka na motoru, a ne postoji potvrda o testiranju, takvo vozilo ne može proći tehnički pregled. Također je zabranjeno povećavati snagu motora uz pomoć čipiranja. [8]

Slika 11. Oštećenje na metalnom nosaču motora
(Izvor: [8])

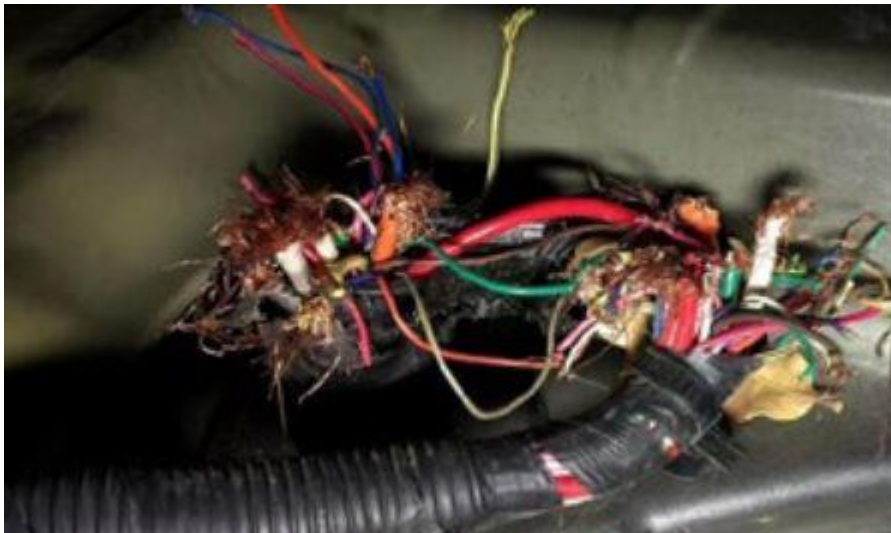
Provjerava se da li je akumulator dovoljno dobro pričvršćen, tolerira se malo pomicanje, ako je previše labav i postoji mogućnost da se odvoji od motornog prostora je veliki nedostatak. Električni vodovi mogu biti loše izolirani, ali sve dok ne postoji opasnost od kratkog spoja, stoga ne smije biti vodova koji nisu izolirani jer u protivnom može doći do požara (slika 12). Kablovi od sustava kočenja ili upravljanja (ABS ili ESP) ne smiju biti oštećeni ili prekinuti. [8]

Slika 12. Oštećeni i neizolirani električni vodovi
(Izvor: [8])

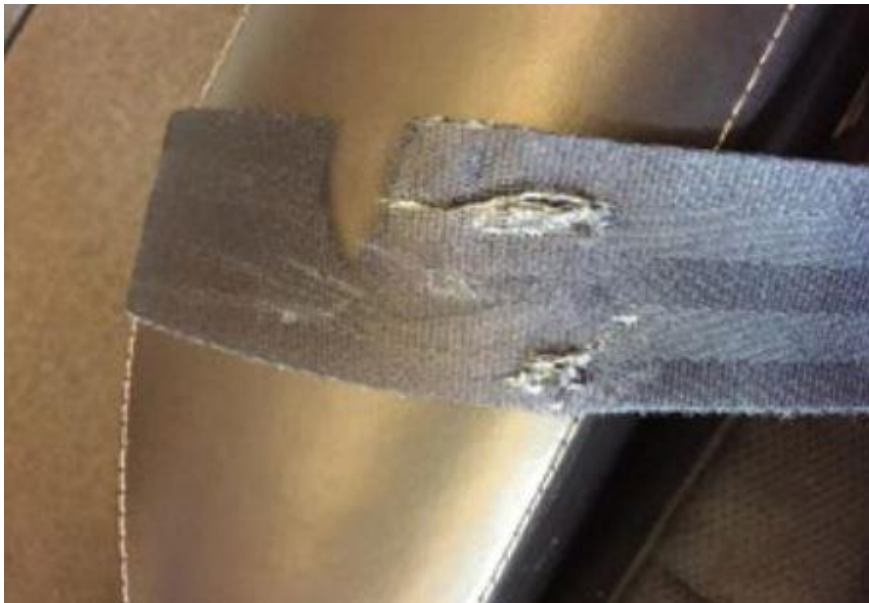
Sigurnosni pojasevi mogu biti površinski uništeni, ako su oštećeni to predstavlja nedostatak (slika 13). Mehanizam za automatsko uvlačenje pojasa treba funkcionirati, a ne da putnik sam mora rukama gurati pojas u njegov utor. Sidrišta ne smiju biti oštećena ni labava jer može dovesti do potpunog razdvajanja pojasa, jer prilikom vožnje može doći do ozljeđivanja vozača i putnika. Uređaj koji zaključava bravu upravljača može biti neispravan u slučaju da se brava ne želi zaključati, ali opasan je nedostatak kada se brava zaključa pri radu motora. Vrata se ne smiju nekontrolirano otključavati i zaključavati. Manji nedostatak je ako u vozilu nedostaju rezervne žaruljice, ako ne postoji reflektirajući prsluk ili je oštećen, ako nema kutije za prvu pomoć. [8]

Slika 13. Oštećen sigurnosni pojas
(Izvor: [8])

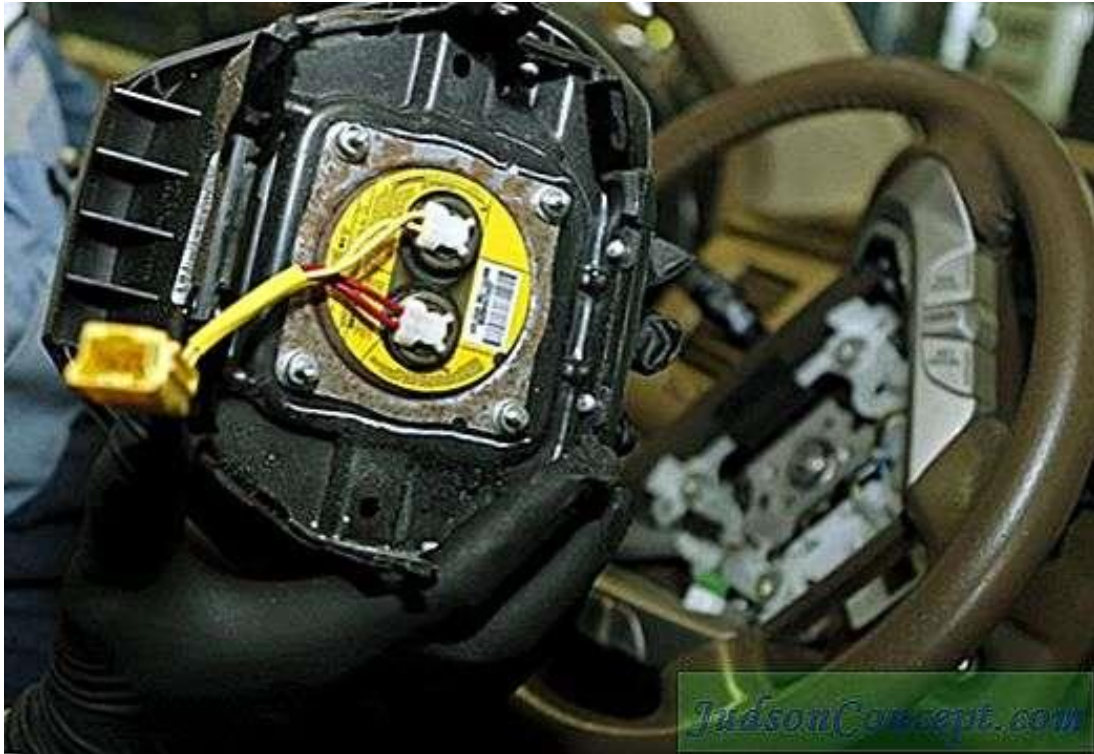
Provjera zračnih jastuka može se izvršiti na dva načina. Prvi način je vizualno procjenjivanje stanja. Prvo treba provjeriti oznaku „Airbag“, ako je na njoj zamijećene ogrebotine ili udubljenja, zračni jastuci su najvjerojatnije zamijenjeni. U sljedećem koraku treba pogledati pokrove zračnih jastuka, oni moraju biti iste boje kao i unutrašnjost. Treba pogledati da li postoji prisutnost oštećenja presvlaka, upravljačke ploče i drugih mjesta postavljanja zračnih jastuka koja jasno ukazuju na to da je sustav zaštite bio aktiviran. Za mehanički pregled zračnog jastuka potrebno je skinuti poklopac s upravljača (slika 14). Zračni jastuk aktiviraju ozbiljni sudari, tako da ako nije bio aktiviran biti će prikazano kroz stanje jastuka koji se

napuhuje i na njemu ne bi trebale biti nikakve pukotine. Treba pogledati plinski generator, na njemu ne bi trebalo biti oštećenja, a u spremniku bi trebalo biti gorivo za aktivaciju. Ako su konektori sustava pokidani i u lošem stanju, sustav koji aktivira sigurnosne zračne jastuke možda neće raditi. [10]

Slika 14. Mehanička provjera zračnog jastuka
(Izvor: [10])

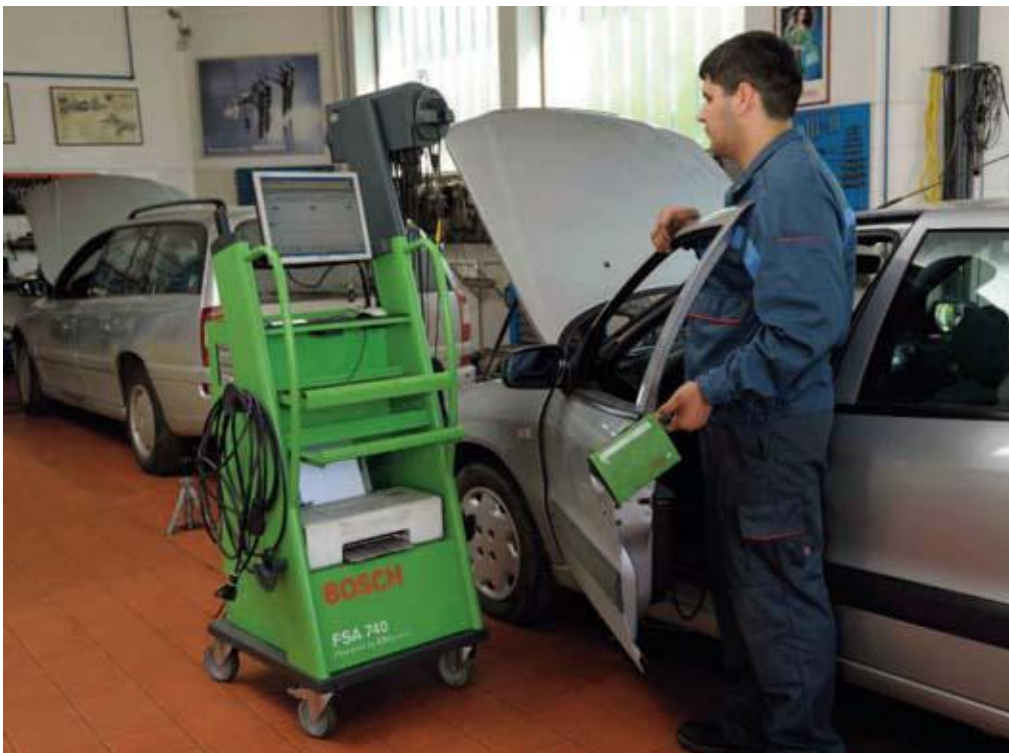
Računalna dijagnostika u automobilskoj industriji je čin povezivanja posebnog dijagnostičkog računala (također poznatog kao dijagnostički tester) na računalo u vozilu. Ova usluga omogućuje da se sazna u kakvom se stanju trenutno nalazi automobil, da li parametri odstupaju od željenih, da li ima i gdje su pogreške točno, kao i njihovi uzroci. Dijagnostika se radi tako da se uređaj za dijagnostiku (poznat kao dijagnostički tester) spaja na računalo od vozila (slika 15). Ova usluga omogućuje provjeru ukupnog tehničkog stanja vozila, uključujući usporedbu parametara vozila s idealnim parametrima. S tim usporedbama vrlo se lako otkriju kvarovi na autu, te se mogu brzo ukloniti. Neupitna prednost računalne dijagnostike je da se na automobilima brzo prepoznaju tehnička stanja pojedinačnih sustava i sklopova, bez potrebe za rastavljanjem i ometanjem bilo koje komponente. Sve što treba je tehnički i mjerni aparat u obliku dijagnostičkog računala. Potrebna je samo ispravna veza, tako da se podaci mogu razmjenjivati kako bi se usporedile vrijednosti trenutnih parametara statusa automobila s vrijednostima parametara koje je odredio njegov proizvođač. [15]

Slika 15. Dijagnostički uređaj
(Izvor: [16])
