*Degree Grantor / Ustanova koja je dodijelila akademski / stručni stupanj:* **University of Zagreb, Faculty of Transport and Traffic Sciences / Sveučilište u Zagrebu, Fakultet prometnih znanosti**

**TEHNIČKI PREGLED VOZILA KAO ČIMBENIK  
SIGURNOSTI U CESTOVNOM PROMETU**

**ZAVRŠNI RAD**

### **TECHNICAL INSPECTION OF VEHICLES AS ROAD TRAFFIC SAFETY FACTOR**

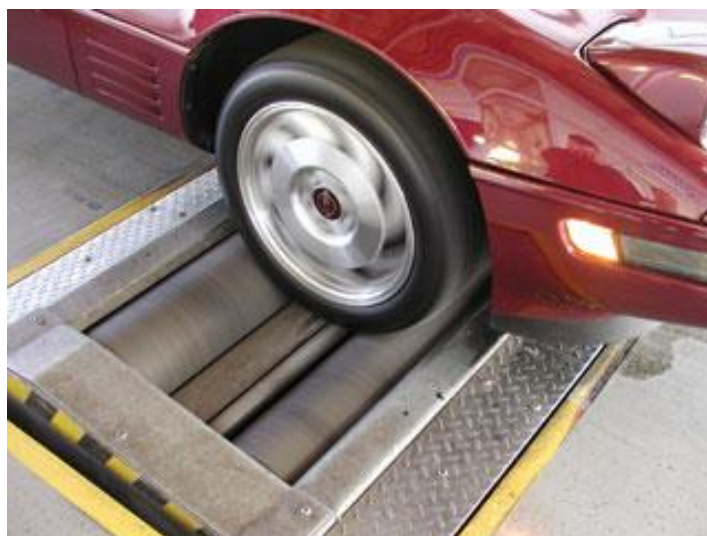
Prilikom kontrole kočnica nadzornik se vozilom navozi na uređaj za ispitivanje kočnica vozila te ispituje kočionu silu na prednjoj i zadnjoj osovini, te kočionu silu pomoćne (mehaničke) kočnice (slika 1). Ukupni koeficijent sile kočenja radne kočnice za osobna vozila prvi puta registrirana prije 1. siječnja 2012. ne smije biti manji od 50 %, odnosno 58 % za osobna vozila prvi puta registrirana nakon 1. siječnja 2012. godine. Ukupni koeficijent sile pomoćne kočnice za osobna vozila ne smije biti manji od 16 %. Razlika sile kočenja za radnu kočnicu na kotačima iste osovine ne smije biti veća od 25 %, a za pomoćnu kočnicu 30 %. Nejednolikost sile kočenja na jednom kotaču ne smije biti veća od 20 %. Postotak nejednolikosti sile kočenja izračunava se približno na polovici sile kočenja koja izaziva blokadu, a za osnovicu izračunavanja se uzima veća sila kočenja. Sva odstupanja od ovih zakonskih normi značilo bi ne samo pad na tehničkom pregledu nego i opasnost na cesti iz razloga što bi se vrlo vjerojatno prilikom naglog kočenja vozilo zanjelo, pa čak i prevrnulo.[6]

**Slika 1.** Valjci za ispitivanje kočne sile  
(Izvor: [6])

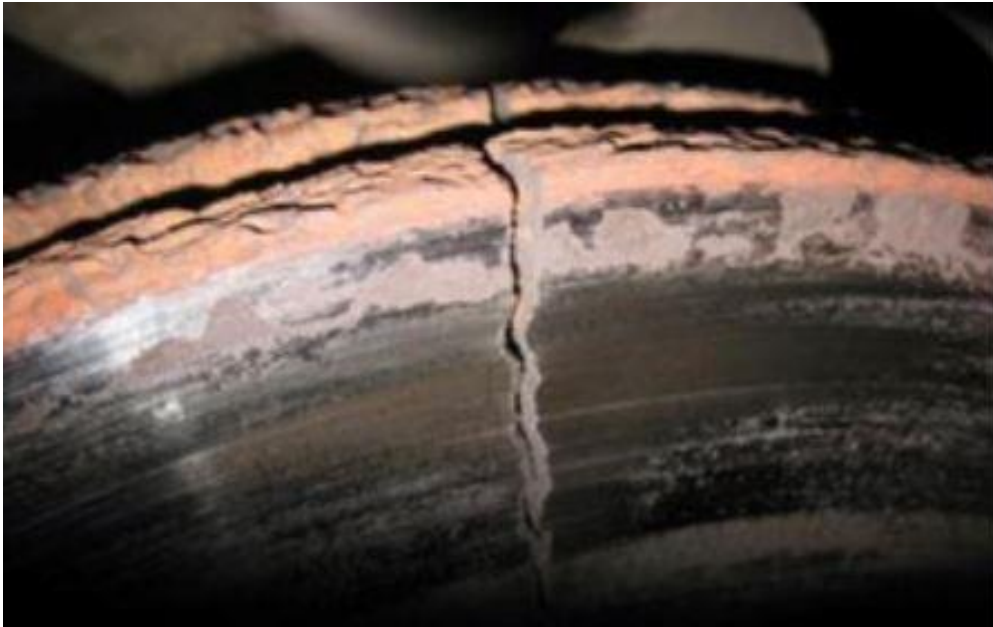
Kočne obloge (pakne) ne smiju biti prekomjerno istrošene jer to smanjuje efikasnost kočnja. Kočne poluge ne mogu biti korodirane i deformirane. Velika opasnost kod bubanj kočnica je pojava maziva i ulja jer na taj način se smanjuje trenje između tarnih površina. Kod disk kočnica gleda se izbrazdanost diskova, njihova ispucanost i potrošenost (slika 7). [8]

**Slika 7.** Ispucali kočni disk  
(Izvor: [8])

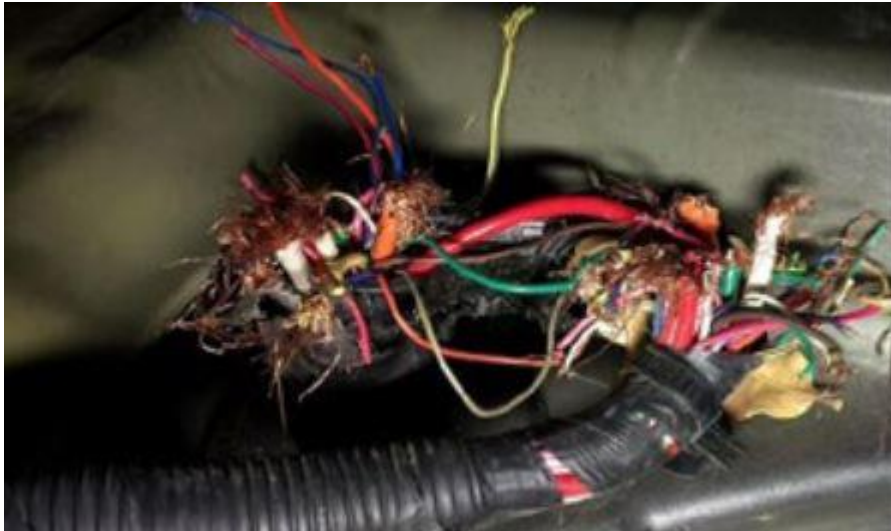
Provjerava se da li je akumulator dovoljno dobro pričvršćen, tolerira se malo pomicanje, ako je previše labav i postoji mogućnost da se odvoji od motornog prostora je veliki nedostatak. Električni vodovi mogu biti loše izolirani, ali sve dok ne postoji opasnost od kratkog spoja, stoga ne smije biti vodova koji nisu izolirani jer u protivnom može doći do požara (slika 12). Kablovi od sustava kočenja ili upravljanja (ABS ili ESP) ne smiju biti oštećeni ili prekinuti. [8]

**Slika 12.** Oštećeni i neizolirani električni vodovi  
(Izvor: [8])

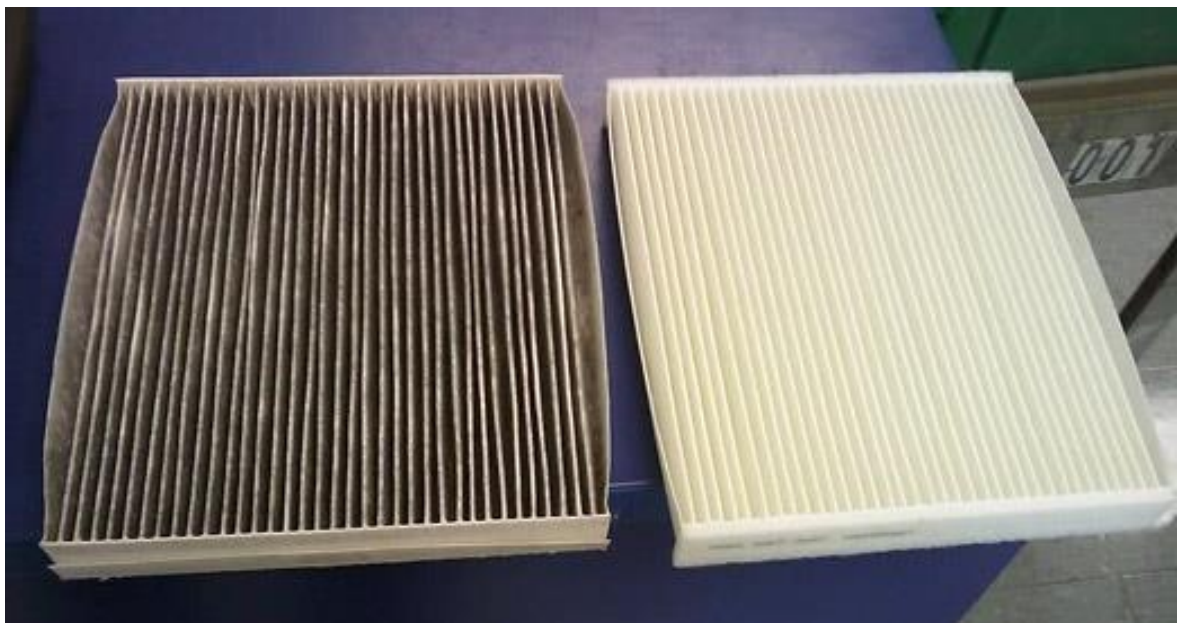
Filter kabine obavlja jednu vrlo važnu funkciju: pročišćava vanjski zrak koji ulazi kroz ventilacijske otvore i dolazi u putničku kabinu kojeg putnici u vozilu udišu. U prometu se i dalje stvara puno onečišćenja i mikro čestica koje su štetne i otrovne za ljude, uzrokujući mučninu, glavobolju, astmu i druge tegobe. Filteri kabine su obično izrađeni od papira ili papira s aktivnim ugljenom koji apsorbira otrovne spojeve (slika 16).[19]

Umor, groznica, suzne oči i poteškoće pri disanju negativno utječu na reflekse vozača, a time i na sigurnost u prometu. Prethodno navedeni simptomi uzrokovani su često djelovanjem čestica sa ceste, usisanih kroz klimatizacijske ili ventilacijske sustave u kabinu vozila, a nepročišćene kvalitetnim filterom. Činjenica da filter kabine koji nije pravodobno zamijenjen, utjecajem vlage na sakupljene nečistoće u filteru, nastaju gljivice koje mogu ozbiljno narušiti zdravlje udišući takav zrak koji prolazi kroz takav filter, a stakla se magle u unutrašnjosti vozila ili sprijege odmagljuju. Takav filter je puno opasniji nego da ga uopće nema.[20]

**Slika 16.** Dotrajali filter kabine i novi filter kabine  
(Izvor: [21])
