Analiza prometnih nesreća naleta na pješaka na području Grada Splita

Master's thesis / Diplomski rad

**ANALIZA PROMETNIH NESREĆA NALETA NA PJEŠAKA NA
PODRUČJU GRADA SPLITA**

**ANALYSIS OF VEHICLE - PEDESTRIAN COLLISIONS IN THE CITY
OF SPLIT**

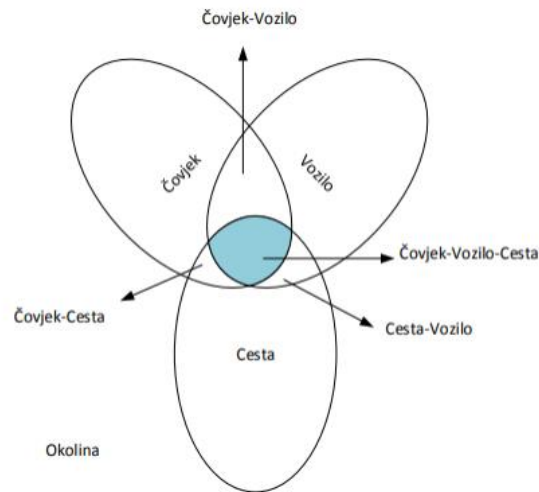
Slika 1. Vennov dijagram

Na slici 1. prikazana je međusobna zavisnost podsustava čovjek-vozilo-cesta. Sve što se nalazi oko nas utječe na naše ponašanje u prometu, stoga je okolica također vrlo utjecajan čimbenik sigurnosti prometa.

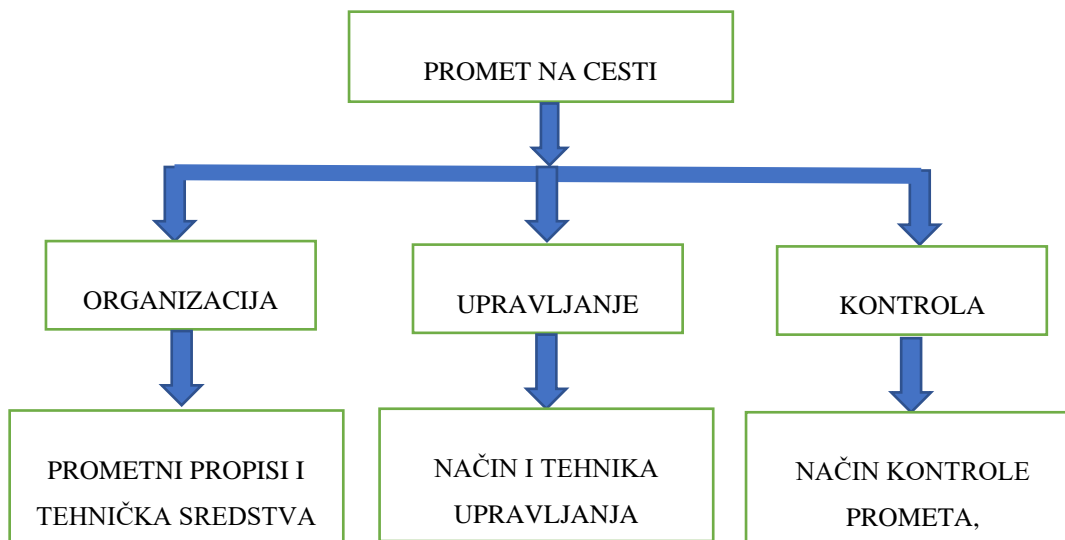
Grafikon 1. Podjela čimbenika promet na cesti

Na grafikonu 1. vidljivo je da se čimbenik "promet na cesti" sastoji od 3 podčimbenika: organizacija, upravljanje i kontrola prometa. Svaki taj podčimbenik ima svoj zadatak što je vidljivo na grafikonu.

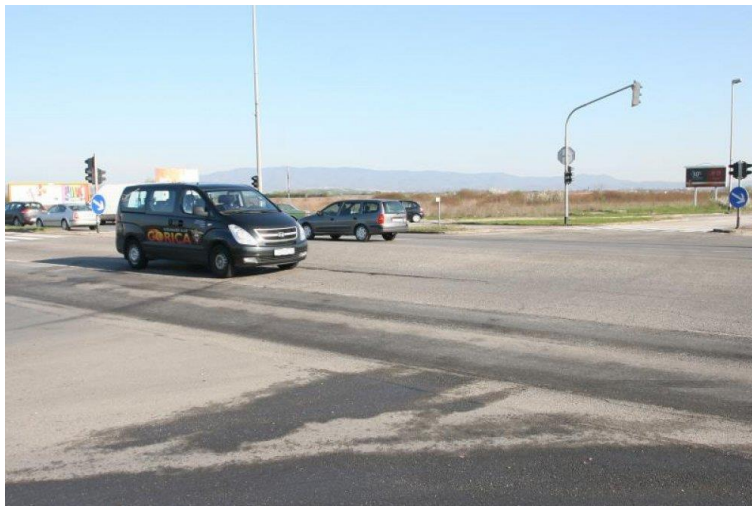
Slika 4. Incidentna situacija sa uljem na kolniku

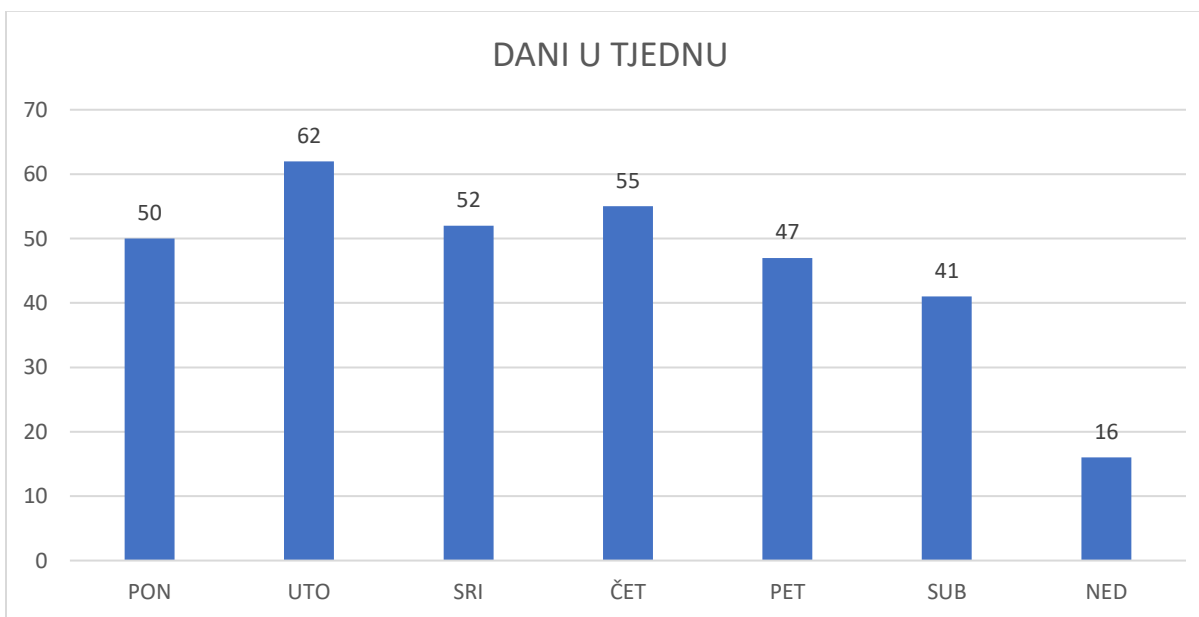
Iz grafikona 6. također je uočljivo da su vikendom prometne nesreće rjeđe, razlog je taj što tijekom prvih pet radnih dana u tjednu intenzivnija putovanja ljudi na posao, u školu, na fakultete i na ostala javna mjesta, pri čemu vikendom uglavnom nemaju potrebu za takvu vrstu putovanja.

Grafikon 6. Usporedba prometnih nesreća po danu, 2016.-2018.

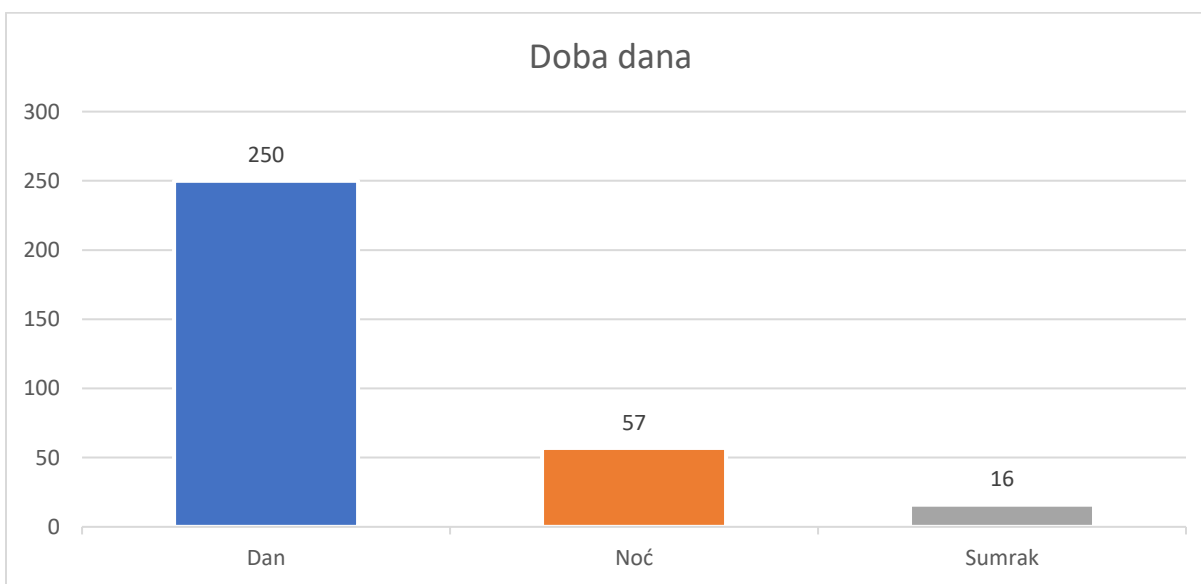
GODINA				
UVJETI VIDLJIVOSTI	2016.	2017.	2018.	UKUPNO
Dan	89	83	78	250
Noć	29	7	21	57
Sumrak	2	13	1	16

Grafikon 9. Usporedba prometnih nesreća po uvjetima vidljivosti

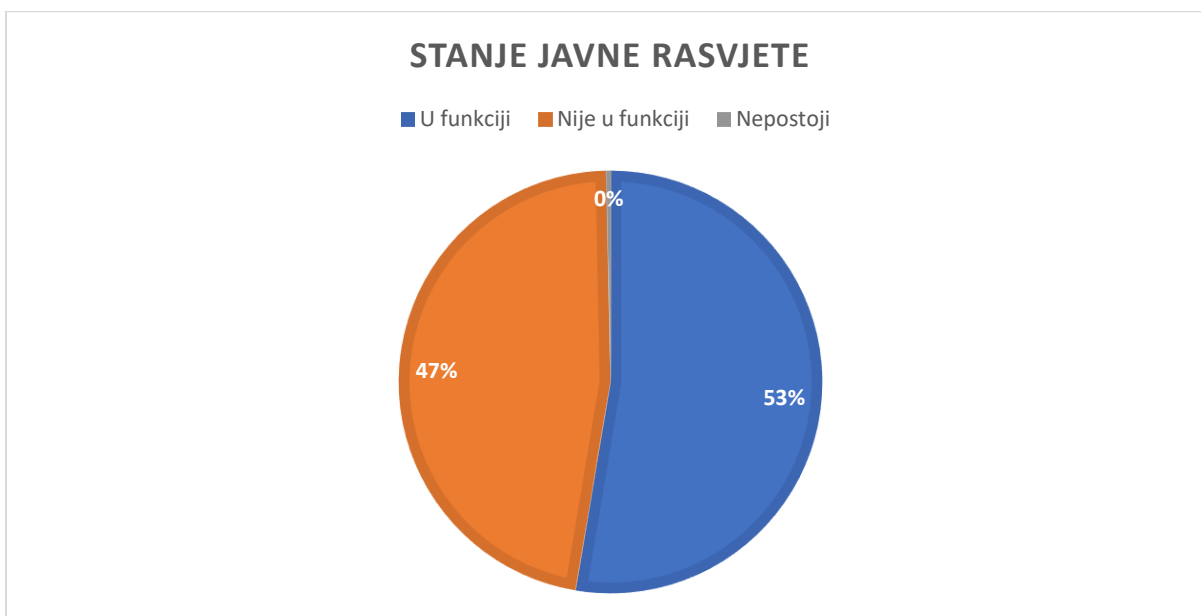
Prema podacima iz tablice u grafikonu 13. uočava se da se gotovo 50% prometnih nesreća dogodilo na raskrižjima, gdje javna rasvjeta nije bila u funkciji.

Grafikon 13. Usporedba prometnih nesreća s obzirom na stanje javne rasvjete

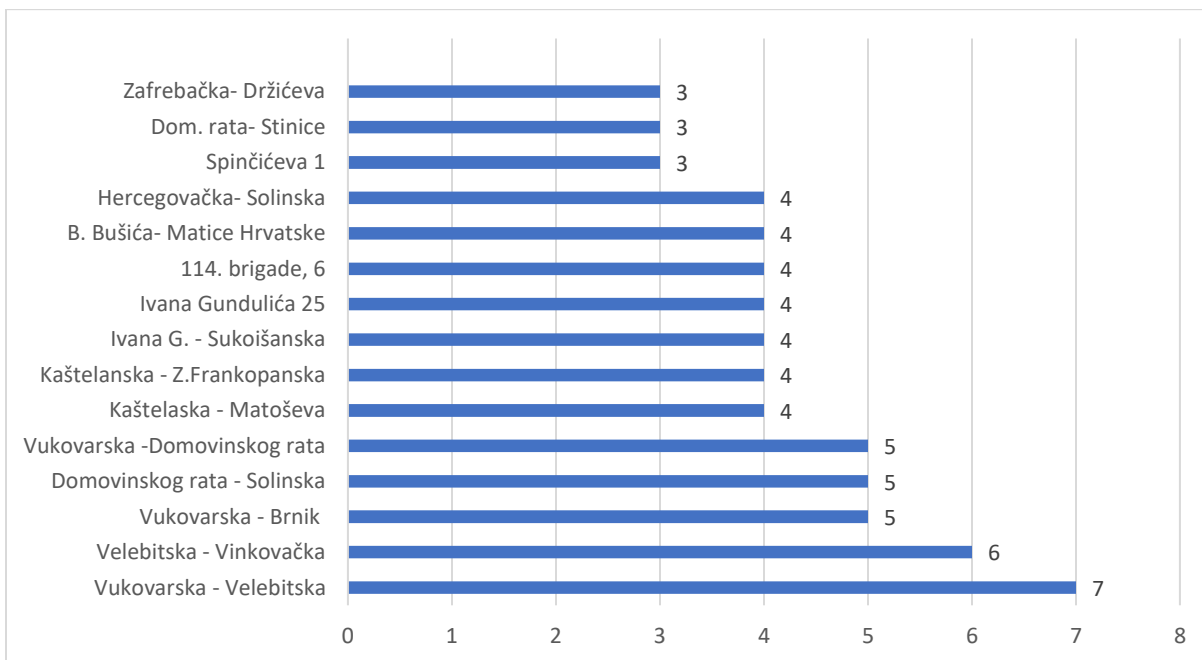
Provedenom analizom dobiveno je 15 opasnih mjesta (lokacija) u gradu Splitu, odnosno lokacija koje zadovoljavaju prethodno navedeni kriterij 3. Dobivene lokacije su mjesta s najvećim brojem istovrsnih prometnih nesreća naleta motornog vozila na pješaka u promatranom trogodišnjem razdoblju. U grafikonu 14. hijerarhijski su prikazane ulice i njihov broj prometnih nesreća. Iz grafikona je vidljivo da je najopasnije križanje Vukovarske i Velebitske ulice gdje se dogodilo 7 prometnih nesreća.

Grafikon 14. Broj prometnih nesreća na opasnim mjestima prema kriteriju broj 3

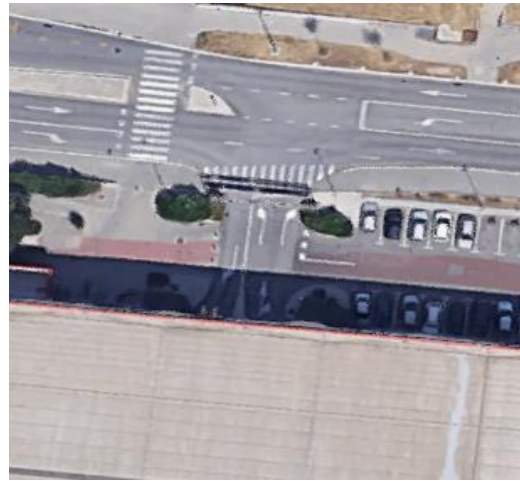
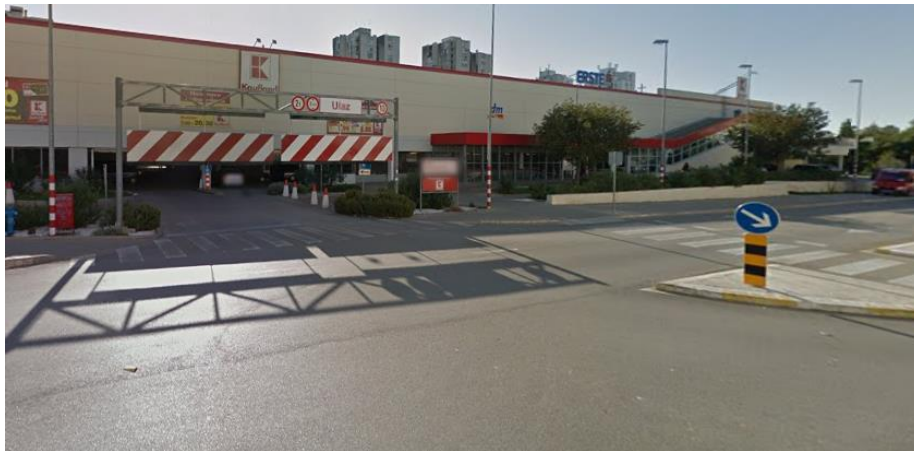
Na slikama 28., 29. i 30. prikazana je lokacija 6 (Ulica 114. brigade, kućni broj 6), koja se nalazi na samom ulazu u trgovački centar Kaufland. Prema kriteriju 3 ovo mjesto je opasno jer su se na njemu u promatranom razdoblju od 3 godine dogodile četiri prometne nesreće naleta vozila na pješaka. Okolnosti koje su prethodile ovim nesrećama su uglavnom pogreške vozača, u 3 od 4 slučaja vozač nije bio dovoljno koncentriran na vožnju i iznenadnom pojavom pješaka ne uspijeva na vrijeme reagirati. Pješak je izazvao jednu prometnu nezgodu zbog nekorištenja obilježenog pješačkog prijelaza. Sve 4 nesreće imaju zajedničku posljedicu, a to je ozljeda pješaka.

Slika 28. Toplinska karta lokacije 6 - Ulica 114. brigade, kućni broj 6
