# Analiza cestovne prometne mreže grada Gline s ciljem unaprjeđenja sigurnosti cestovnog prometa

**Master's thesis / Diplomski rad**

**2021**

**ANALYSIS OF THE ROAD TRAFFIC NETWORK OF THE  
CITY OF GLINA WITH THE AIM OF IMPROVING ROAD  
SAFETY**

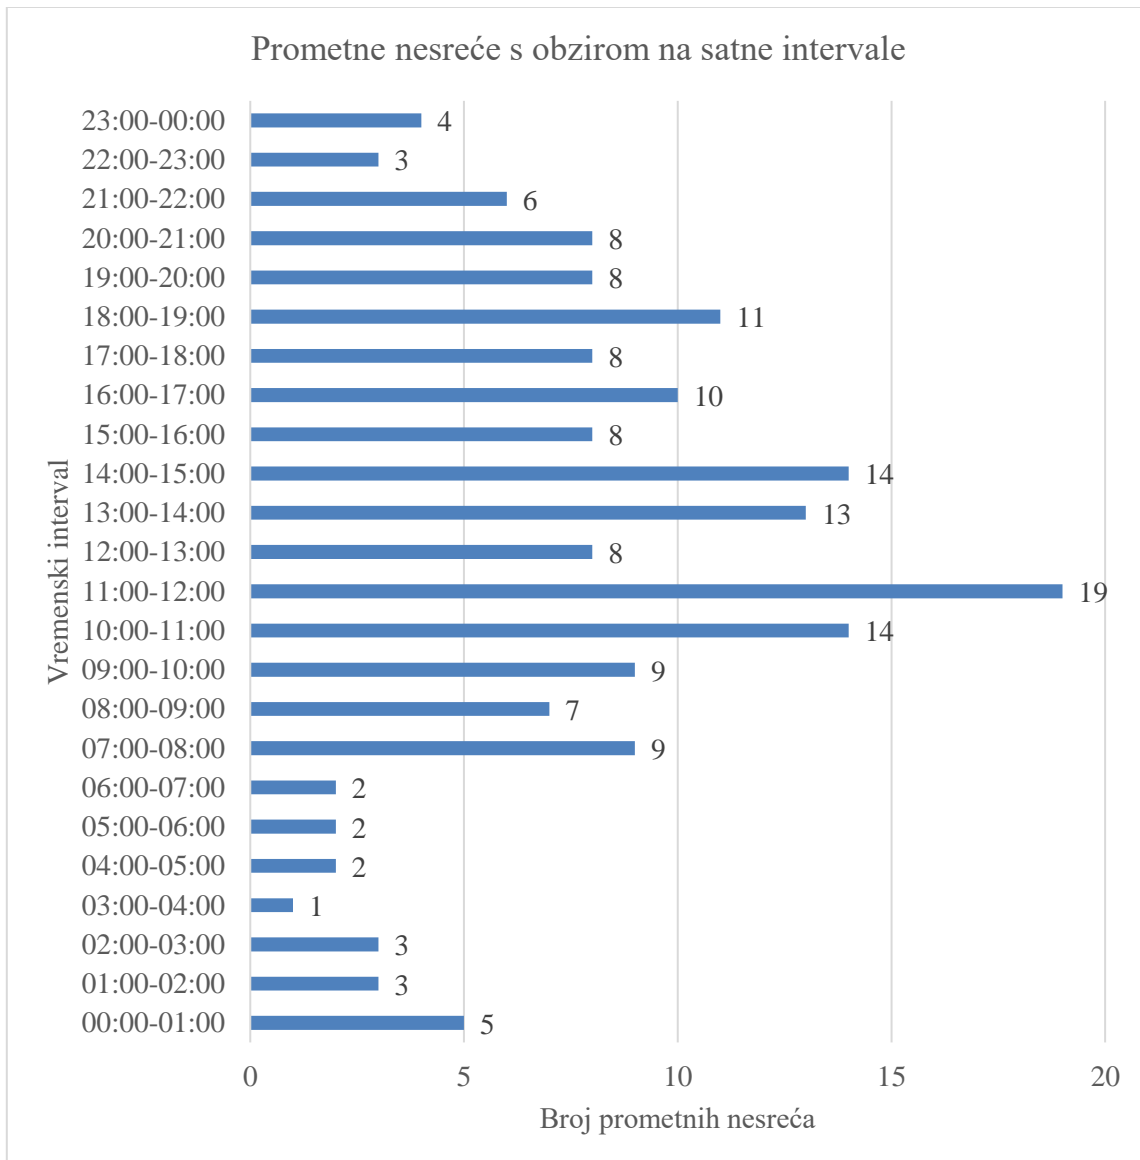
Grafikon 8. Prometne nesreće s obzirom na satne intervale od 2018. do 2020. godine

po 14 prometnih nesreća u svakom intervalu dok je od 13:00-14:00 bila jedna prometna nesreća manje odnosno 13 prometnih nesreća. Također se može vidjeti da se tijekom dana češće događaju prometne nesreće s obzirom na to da je prometno opterećenje veće dok se u noćnom vremenu manje događaju prometne nesreće zbog manjeg prometnog opterećenja te se kreće u rasponu od 1-5.

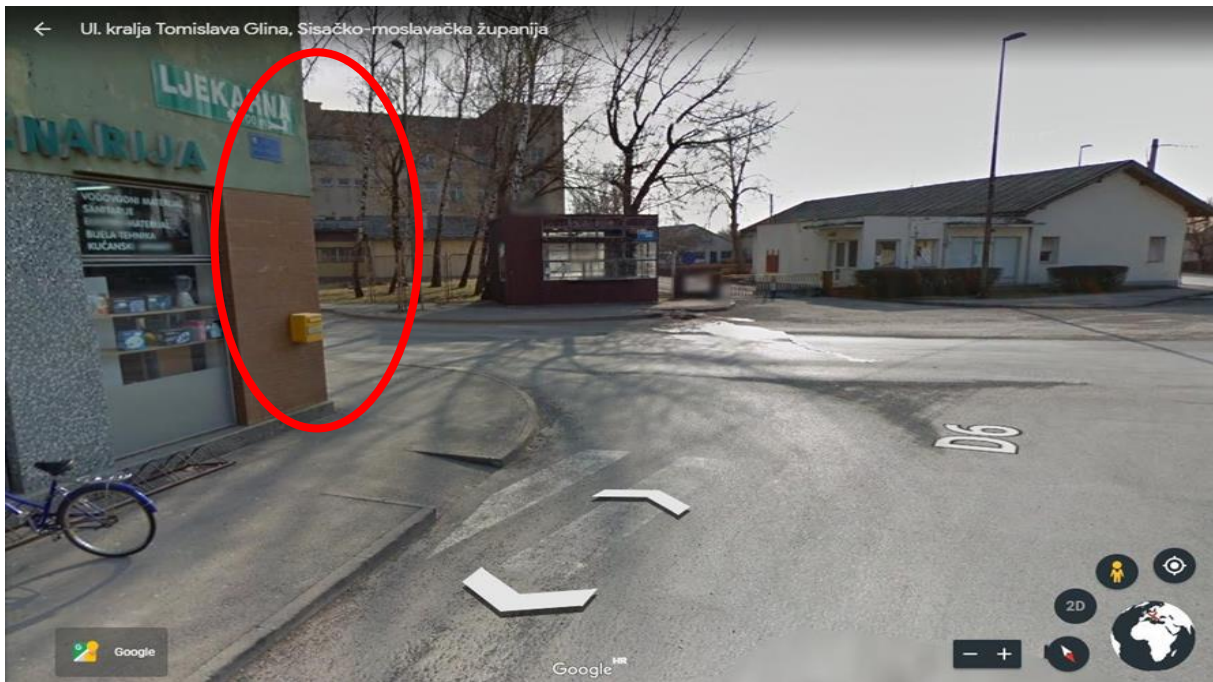
Naime iz prilaza iz smjera Ulice Kralja Tomislava u gradu Glini, motorni promet koje se kreće desno, lijevo ili ravno nailazi na prepreku s lijeve strane na infrastrukturni objekt koji zaklanja pogled na motorni promet koji dolazi s lijeve strane odnosno iz smjera Vukovarske ulice u gradu Glini slika 31. Također se događa i obrnuta situacija gdje vozila koja se kreću iz smjera Vukovarske ulice nailaze na infrastrukturni objekt s desne strane koji zaklanja sav promet koji dolazi iz Ulice Kralja Tomislava slika 32. Samim time uvelike je smanjena sigurnost zbog smanjene preglednosti osobito za motorni promet iz smjera ulice Kralja Tomislava te iz smjera Vukovarske ulice u gradu Glini. Opasnost koja može nastati je izlijetanje motornog vozila u oba slučaja. Na ovom raskrižju nisu samo u opasnosti motorna vozila nego pješaci i biciklisti. Također postoji opasnost izlijetanja pješaka osobito djece za vrijeme trajanja školske godine i opasnost od izlijetanja biciklista.

Slika 14. Prikaz loše horizontalne signalizacije i infrastrukture koja smanjuje preglednost

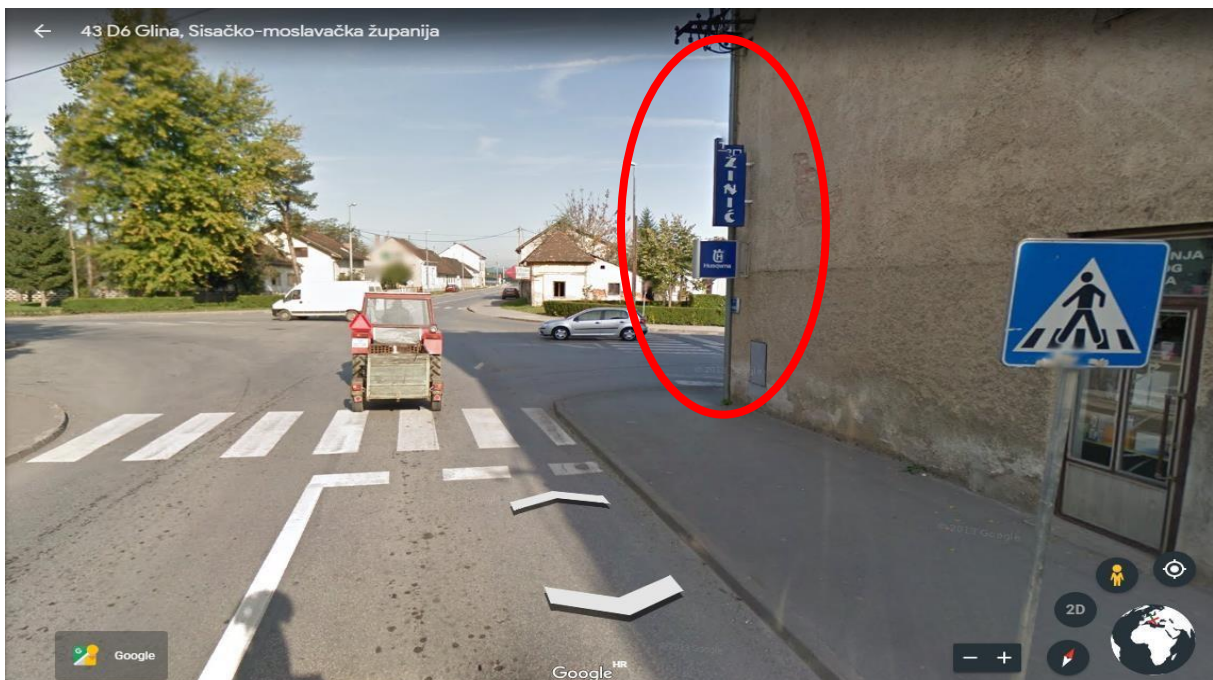
Slika 15. Prikaz infrastrukture koja smanjuje preglednost
