# Analiza sigurnosti cestovnog prometa na području grada Đakova

**Master's thesis / Diplomski rad**

**ANALYSIS OF ROAD TRAFFIC SAFETY IN THE  
CITY OF ĐAKOVO**

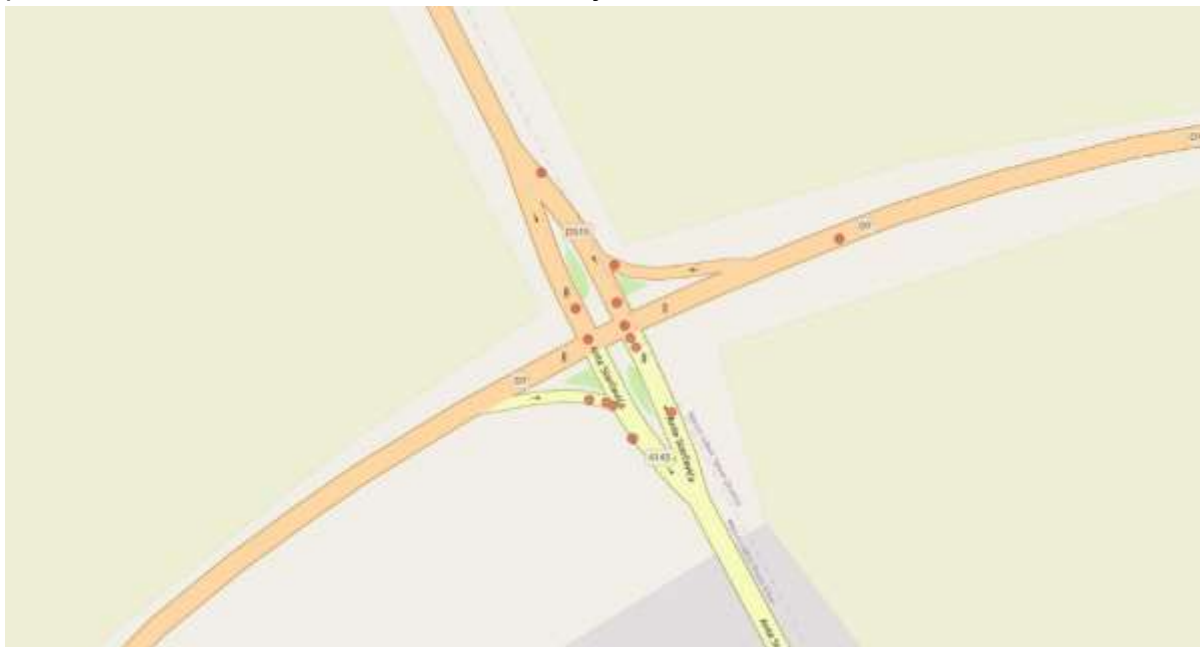
**Slika 7.** Prikaz lokacije 1 opasnog mjesta na raskrižju ulice Ante Starčevića i državne ceste D7

Analizom prometnih nesreća po danima u tjednu vidljivo je kako se najviše prometnih nesreća dogodilo utorkom i nedjeljom, njih ukupno 3. Prema uvjetima vidljivosti, 7 prometnih nesreća odnosno 53,84% dogodila su se u dnevnim uvjetima, dok je u prometnim nesrećama koje su se dogodile u noćnim uvjetima, javna rasvjeta nije bila u funkciji ili je uopće nije bilo. Na slici 7 je vidljiv detaljniji prikaz lokacija prometnih nesreća na navedenom raskrižju.

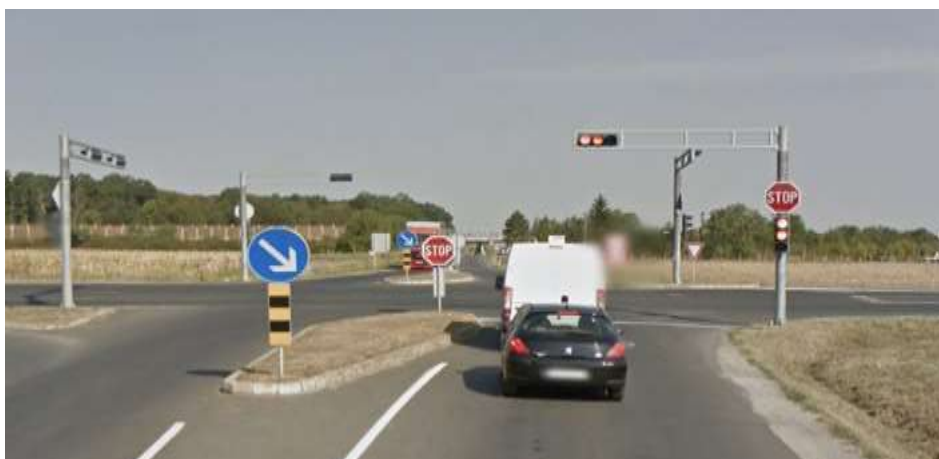
**Slika 8.** Prikaz južnog privoza raskrižja na strani grada u ulici Ante Starčevića, [4]

Najviše prometnih nesreća zabilježene su na smjerovima sporednih privoza, 61,53% od ukupnih prometnih nesreća. Najviše prometnih nesreća dogodilo se pri kretanju vozila „jug-zapad“ odnosno na strani privoza koji se primiće pri ulasku u grad prilikom lijevog skretanja, ukupno njih 4. Razlog je što je na južnom privozu vrlo kratka faza trajanja zelenog svjetla pri čemu se često stvaraju repovi čekanja (Slika 8). Vozači često budu nestrpljivi što rezultira donošenju rizičnih odluka ulaskom u raskrižje kada nemaju prednost prolaska. Nadalje, u zoni raskrižja nalazi se ulaz u benzinsku postaju „Lukoil“ sa zapadne strane privoza gdje je cesta u tom dijelu poprilično nepregledna.

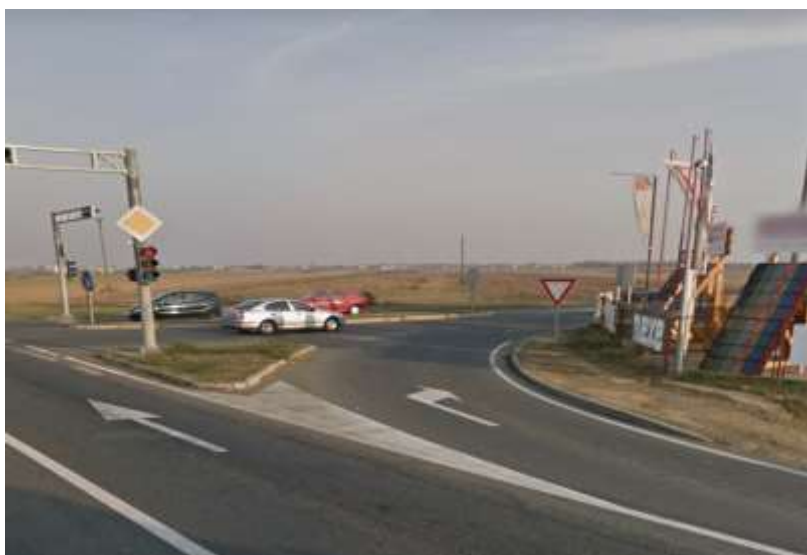
**Slika 9.** Prikaz trake za desno skretanje na raskrižju ulice Ante Starčevića i državne ceste D7, [4]

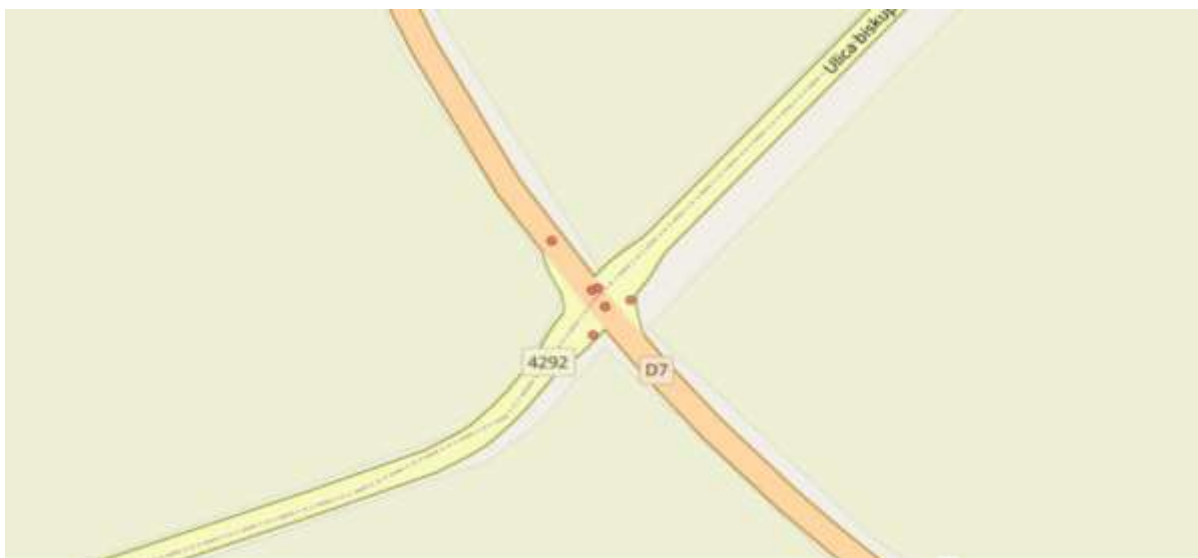
**Slika 11.** Prikaz lokacije 3 opasnog mjesta na raskrižju ulice biskupa Antuna Mandića i državne ceste D7

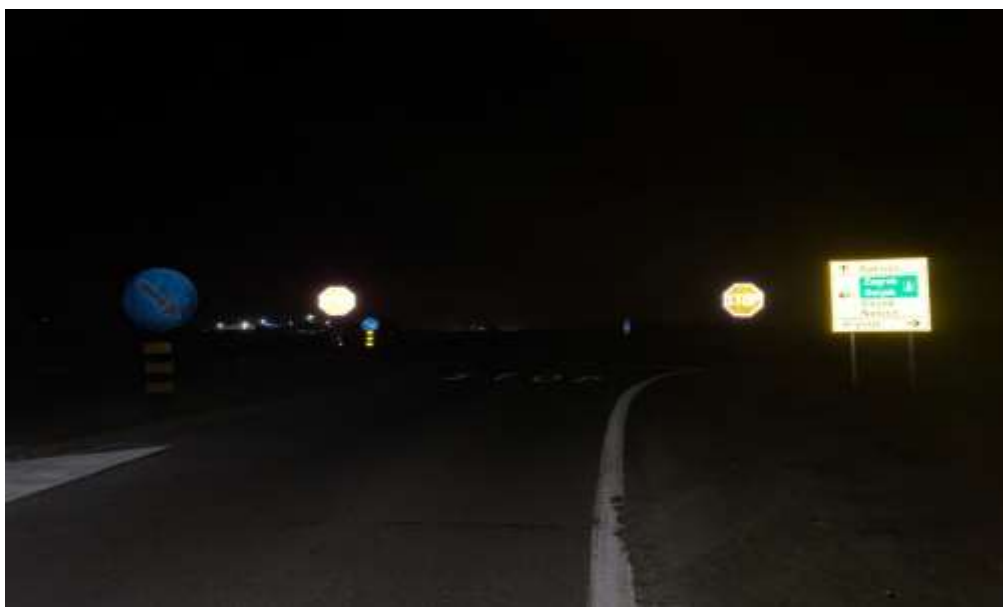
**Slika 12.** Prikaz raskrižja ulice Antuna Mandića i državne ceste D7 u uvjetima noćne vidljivosti

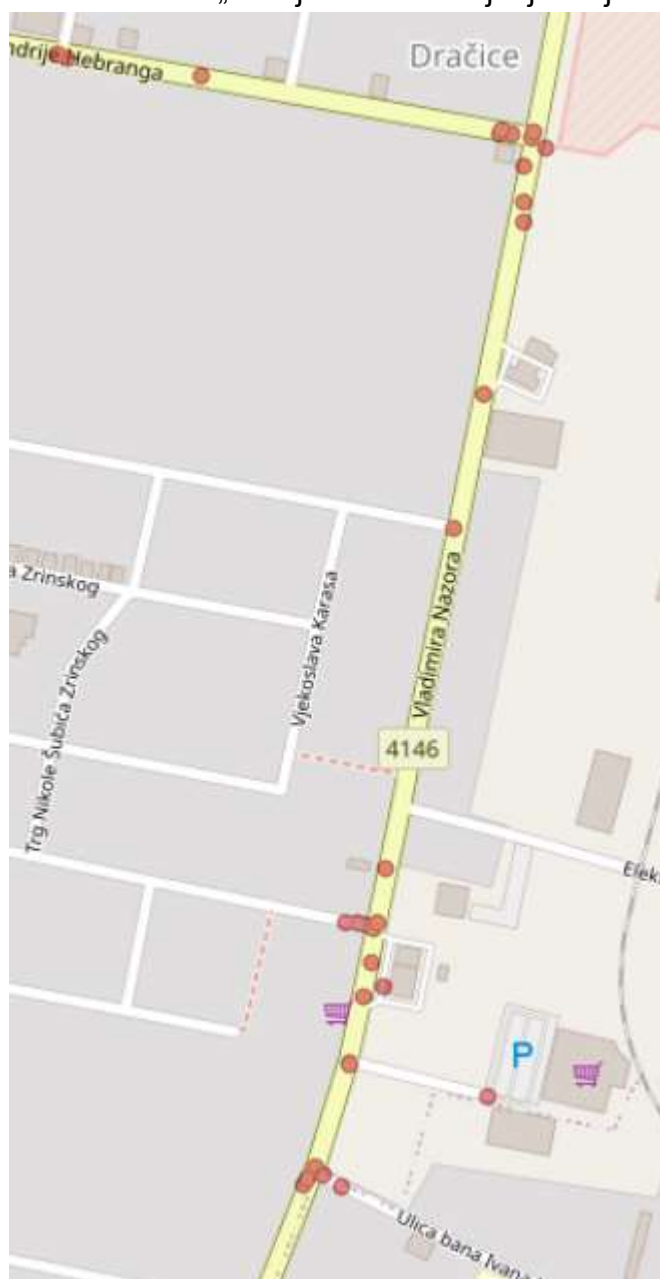
**Slika 13.** Prikaz lokacije 4 opasnog mjesta na dionici ceste u ulici Vladimira Nazora

Kao razlog ističe se vrlo velika gustoća vozila u vršnim satima s obzirom da dionica vodi prema lokacijama sa najvažnijim sadržajima u gradu Đakovu. U takvim situacijama visoke gustoće prometa, česta pojava je da se vozači nepropisno uključe u promet ili oduzmu prednost prolaska. Također treba spomenuti kako se tri manja raskrižja nalaze na udaljenosti od 100 metara pri čemu se generiraju mnoštvo konfliktnih točaka u malom prostoru.

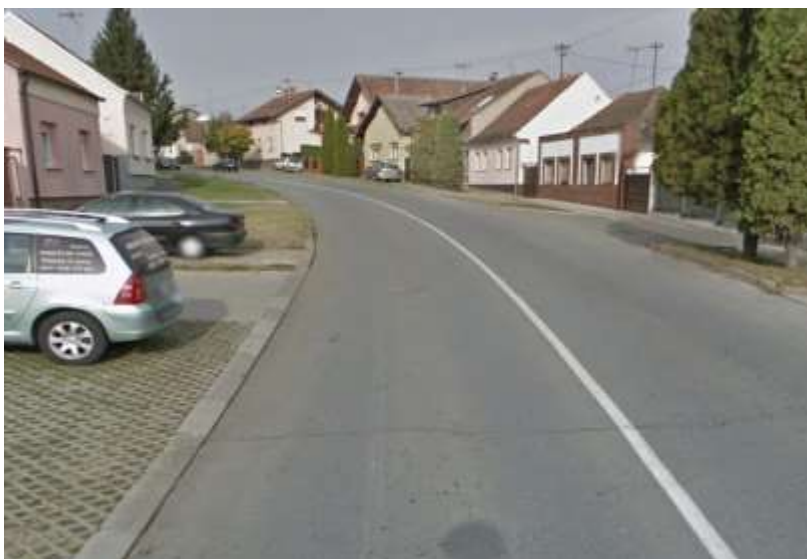
**Slika 25.** Prikaz oštrog zavoja na cesti u nagibu na dionici ulice Franje Račkog, [4]

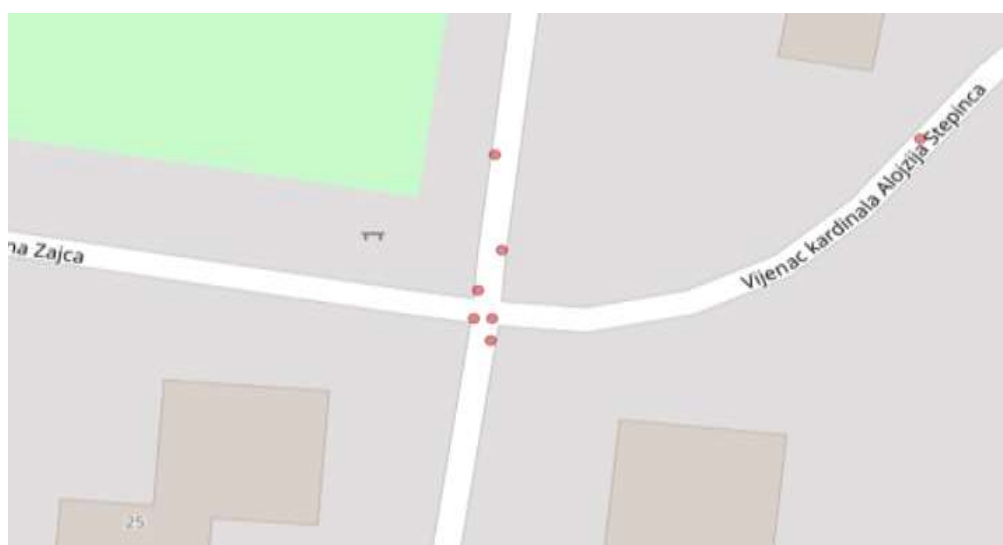
**Slika 26.** Prikaz lokacije 6 opasnog mjesta na raskrižju ulice Ivana Zajca i Pašinog prolaza

Nadalje, problemi se odnose i na oštećenje kolnika, nedovoljnoj širini prometnih trakova na glavnim privozima koja iznose 2,25 metara, istrošene oznake na kolniku, nepravilnom izvođenju obilježenih pješačkih prijelaza itd.

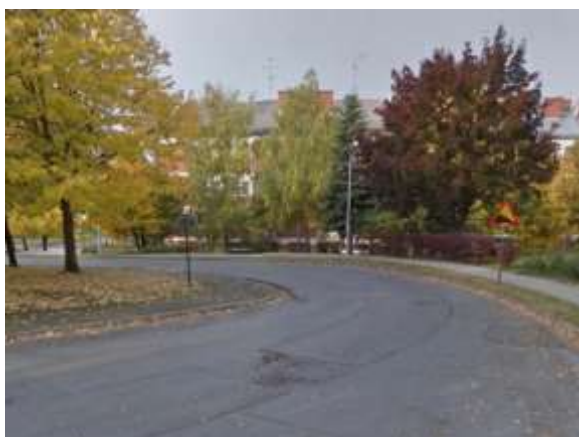
.....**Slika 27.** Prikaz oštrog zavoja u ulici  
.....kardinala Alojzija Stepinca, [4]

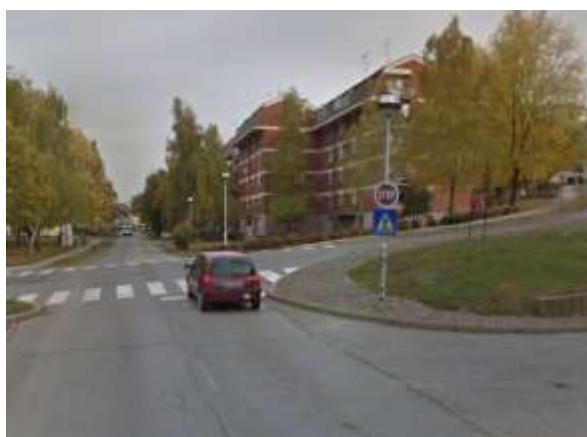
**Slika 28.** Prikaz uzdužnog nagiba ceste  
ulici kardinala Alojzija Stepinca, [4]

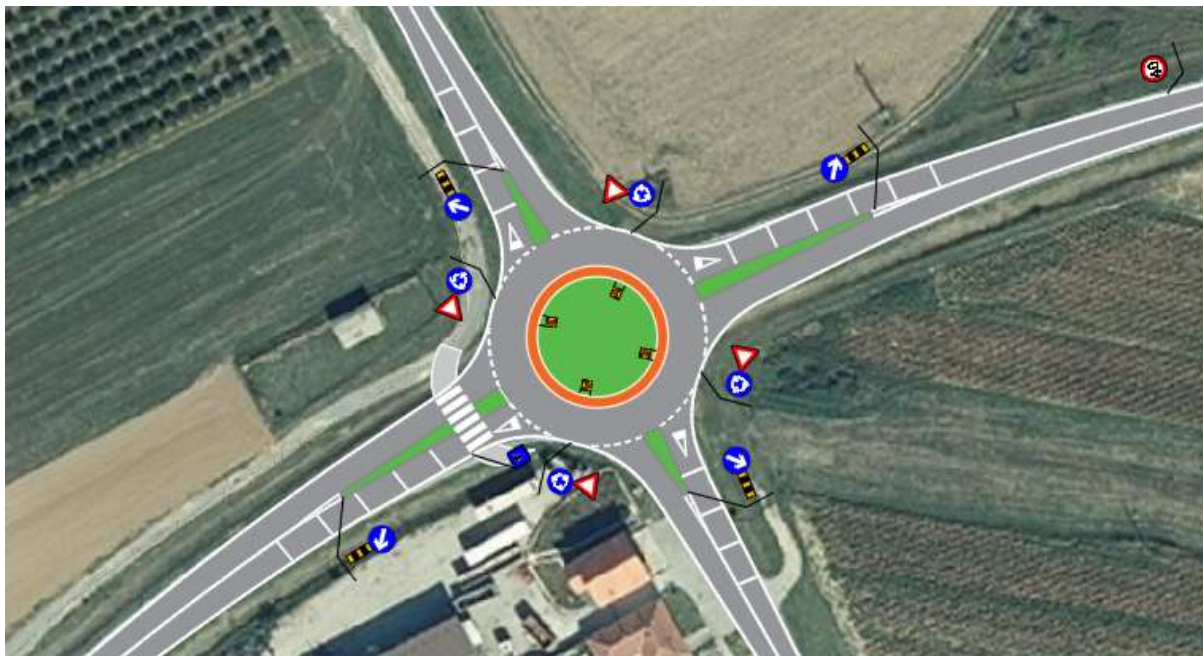
**Slika 30.** Prijedlog rješenja poboljšanja semaforiziranog raskrižja u kružno raskrižje u Ulici Ante Starčevića i državne ceste D7

Širina ulaza u kružno raskrižje i duljina proširenja važan je element sigurnosti jer sam ulazak u raskrižje predstavlja najopasniju radnju u kružnom raskrižju koja se izvodi na relativno malom prostoru. Širina ulaza u kružni tok iznosi 5.4 na privozima zapad-istok pri čemu se postepena sužava na duljini od 40 metara sve do širine prometnog traka na đakovačkoj obilaznici. Širina ulaza u kružni tok na privozima sjever-jug pri čemu se postepeno sužava na duljini od 25 metara sve do širine prometnog traka na županijskim cestama [11].

Cilj rekonstrukcija je predstaviti rješenja koja će sa svojim oblikovnim elementima pridonijeti funkcionalnoj učinkovitosti i prometnoj sigurnosti. Prilikom smještaja raskrižja u prostor, izvedbe srednjih kružnih raskrižja promjera od 40 metara su opravdane s obzirom da dimenzije raskrižja nisu ni u jednom svom dijelu unutar okolnih površina.

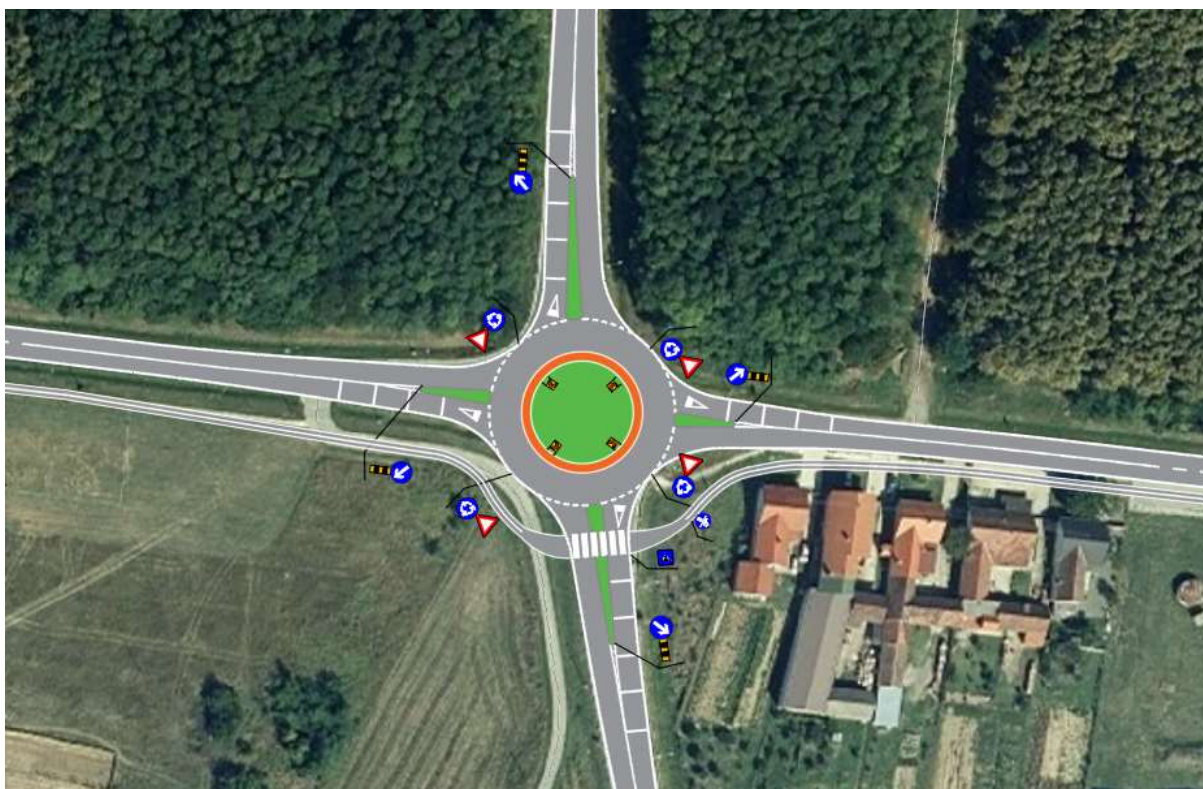
**Slika 31.** Prijedlog rješenja poboljšanja nesemaforiziranog raskrižja u kružno raskrižje u Ulici Franje Račkog i državne ceste D7

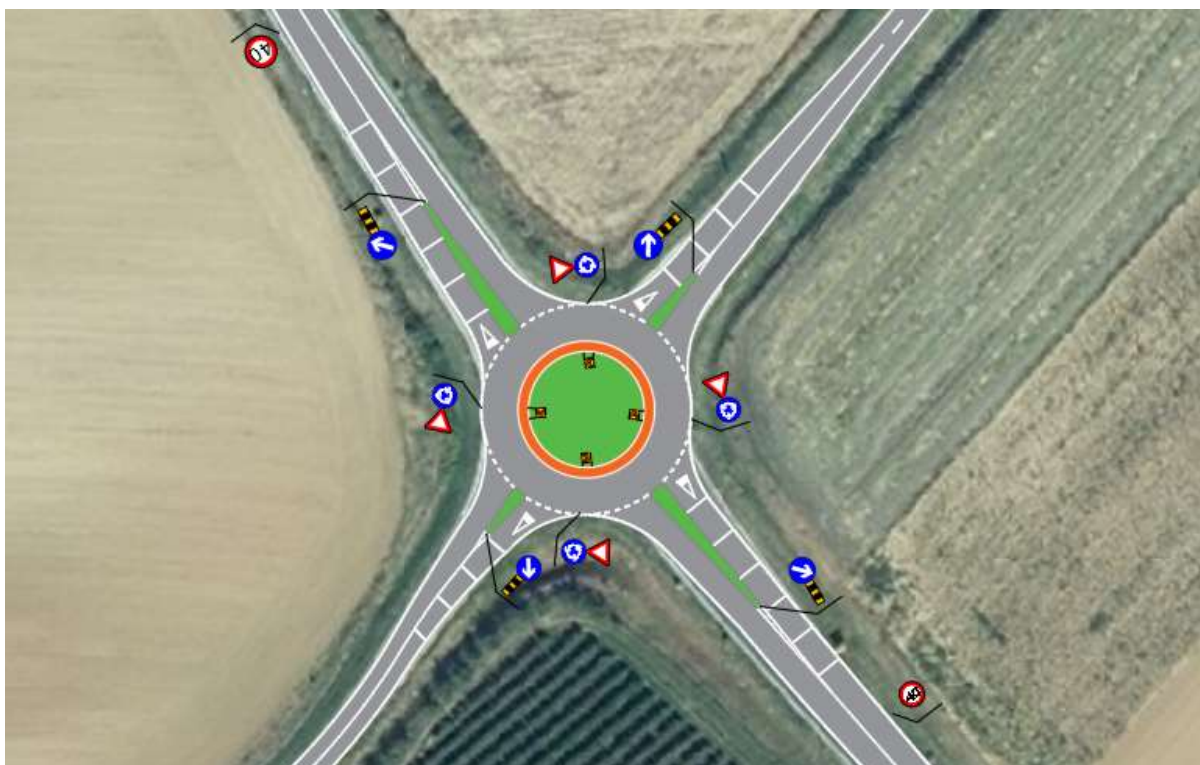
**Slika 32.** Prijedlog rješenja poboljšanja nesemaforiziranog raskrižja u kružno raskrižje u Ulici biskupa Antuna Mandića i državne ceste D7

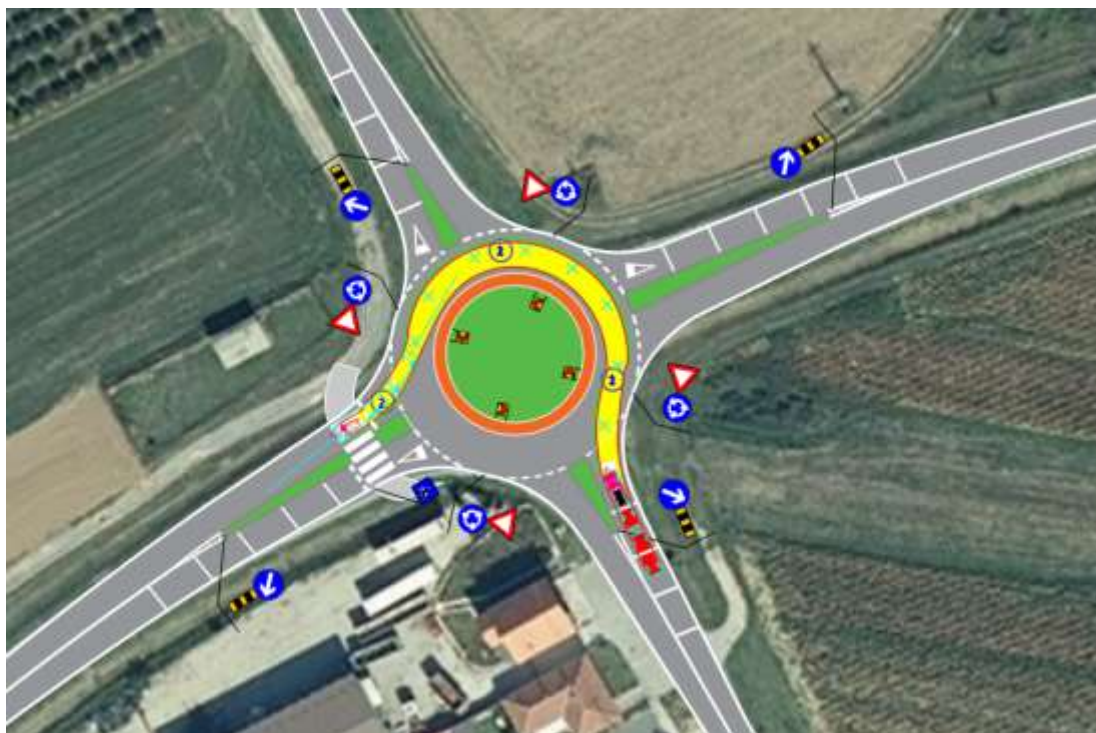
**Slika 33.** Prikaz provoznosti vozila „Lastzug“ kroz raskrižje ulice Ante Starčević i D7

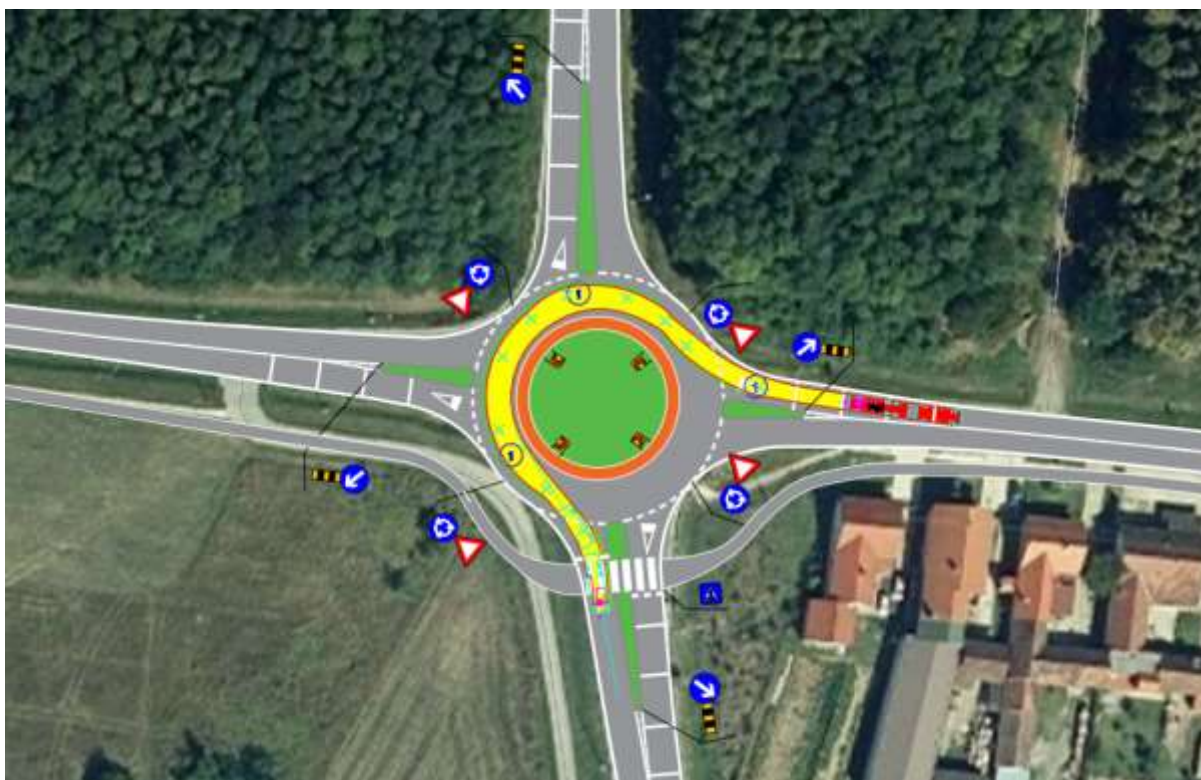
**Slika 34.** Prikaz provoznosti vozila „Lastzug“ kroz raskrižje ulice Franjo Rački i D7

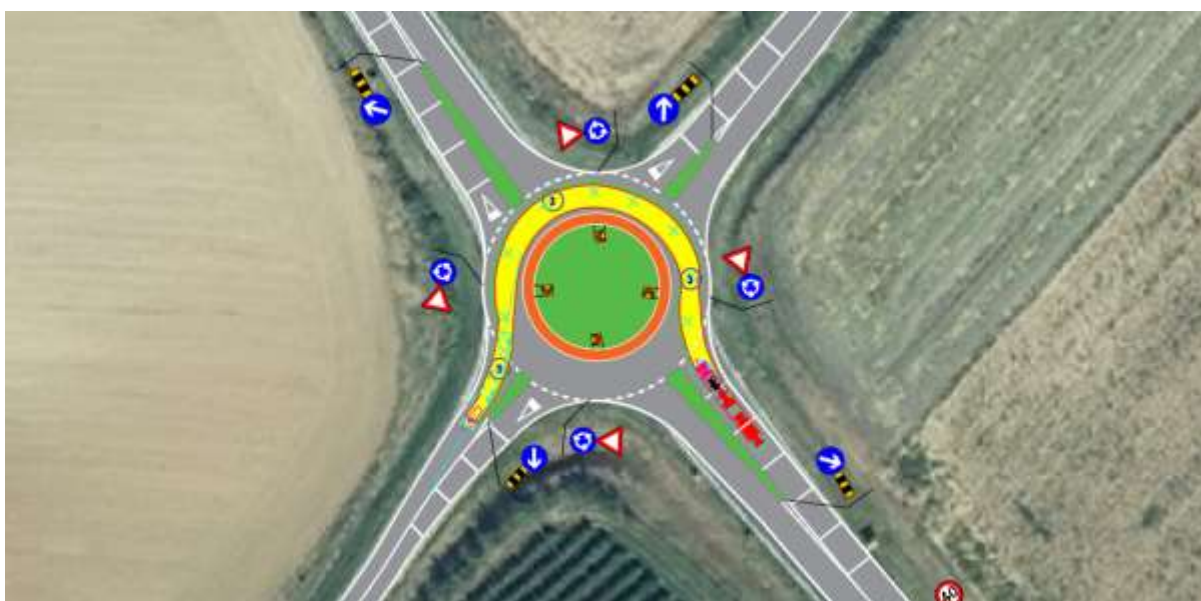
**Slika 35.** Prikaz provoznosti vozila „Lastzug“ kroz raskrižje ulice biskupa Antuna Mandića i D7

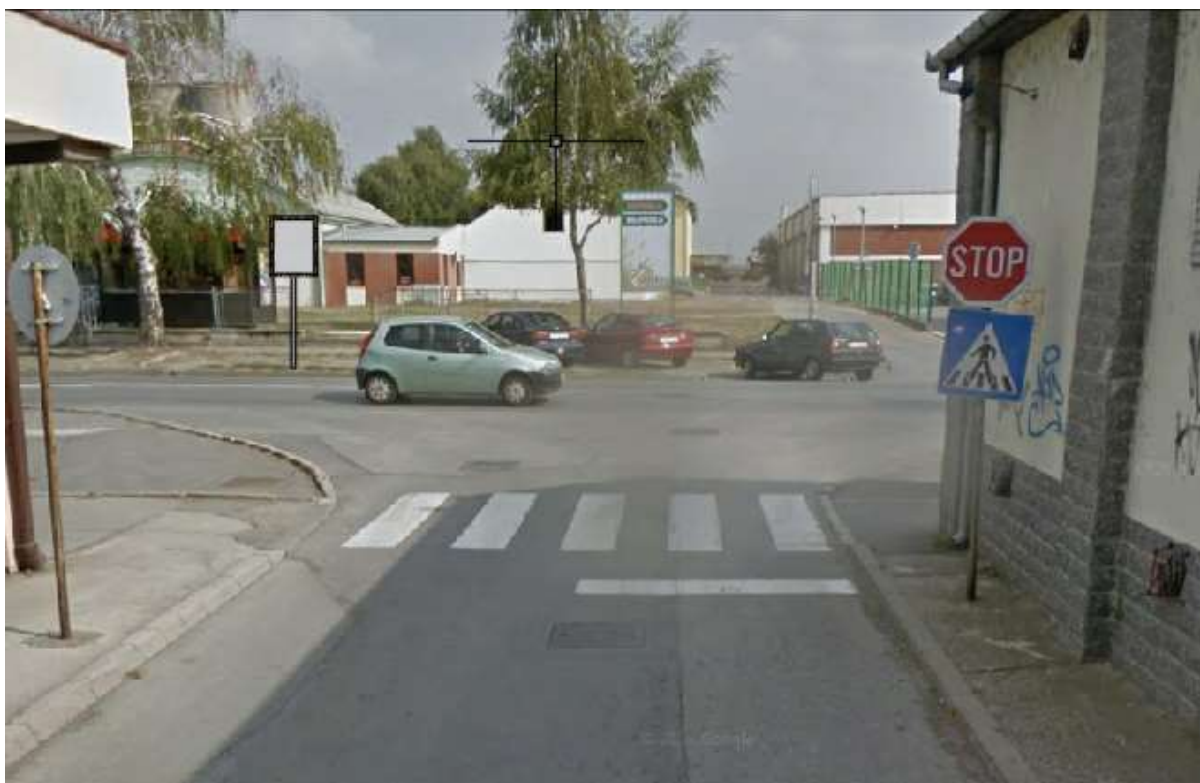
**Slika 36.** Prikaz prijedloga rješenja postavljanjem prometnog zrcala na raskrižju ulice Vladimira Nazora i Runjaninove ulice

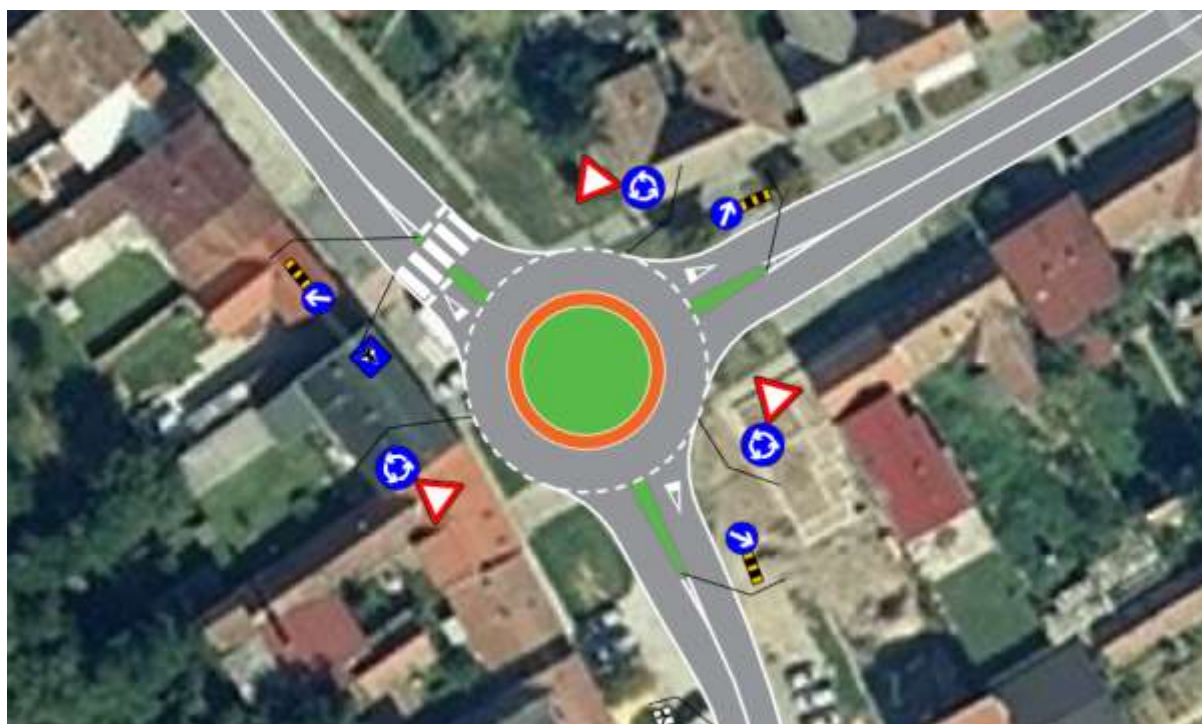
**Slika 37.** Prikaz mini kružnog raskrižja u ulici Franje Račkog i biskupa Antuna Mandića

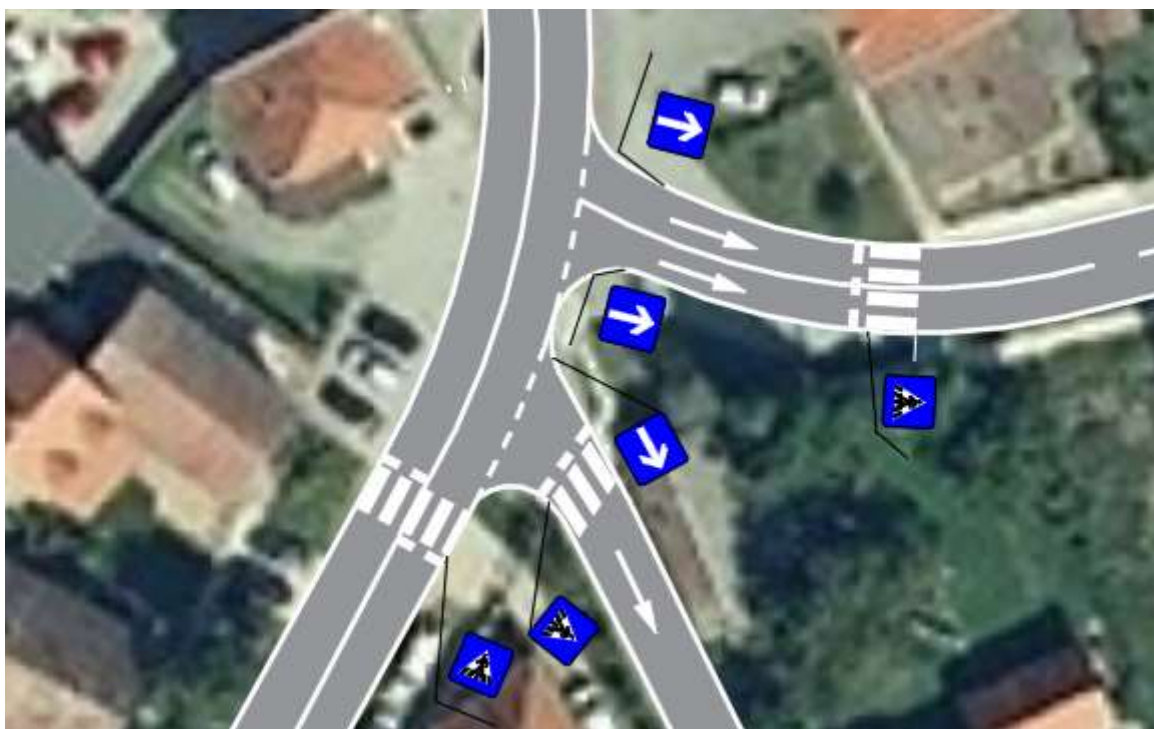
**Slika 39.** Prikaz zone spojeva dvaju sporednih raskrižja

Drugi prijedlog rješenja na navedenoj dionici također će se odnositi na mjere II. razreda odnosno na otvaranje oštrog nepreglednog zavoja na način da će se povećati polumjer horizontalnog zavoja. Otvaranjem oštrog nepreglednog zavoja, omogućeno je otvaranje prostora s nasuprotne strane za dodatne korekcije. Nadalje, obilježeni pješački prijelaz relocirati će se prema jugu da ne bude neposredno između dva raskrižja (Slika 39).
