**UTJECAJ PRIMJENE VOŽENJA S JEDNIM MOTOROM NA  
ODRŽAVANJE MOTORA NA ZRAKOPLOVU AIRBUS A320**

**ZAVRŠNI RAD**

**THE IMPACT OF AIRBUS A320 SINGLE ENGINE TAXI  
OPERATION ON ENGINE MAINTENANCE**

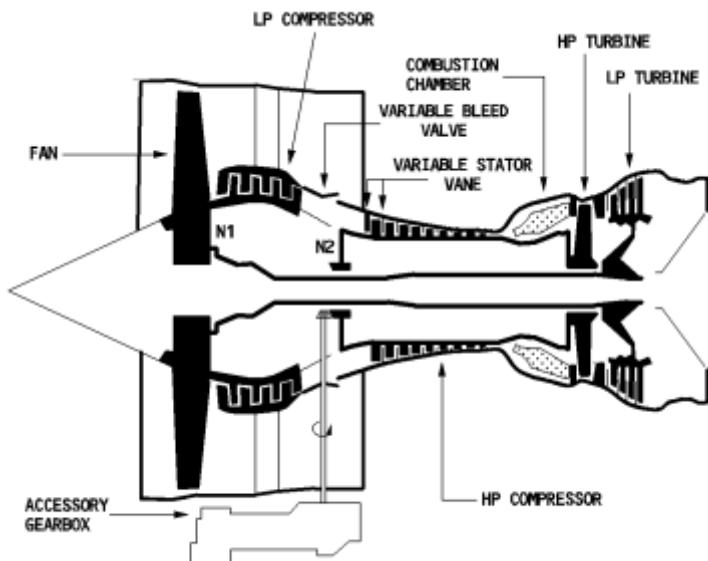
Slika 1. Mlazni motor, [2]

Motor CFM56-5B je visoko optočni aksijalni turboventilatorski motor. Zrak se usisava u usis pomoću lopatica ventilatora i dijeli u dva toka - primarni i sekundarni. „Primarni protok zraka prolazi kroz unutarnji dio lopatice ventilatora i usmjerava se u niskotlačni kompresor. Protok zraka zatim ulazi u visokotlačni kompresor (HPC - *High Pressure Compressor*) i ide u komoru za izgaranje. Pomiješano s gorivom i zapaljen, protok plina daje energiju visokotlačnoj (HPT – *High Pressure Turbine*) i niskotlačnoj turbini (LPT – *Low Pressure Turbine*). Sekundarni protok zraka prolazi kroz vanjski dio lopatica ventilatora i izlazi kroz ispušni kanal gondole, stvarajući veliki dio (približno 80 %) ukupnog potiska [1]. Mlazni motor je vidljiv na slici 1.

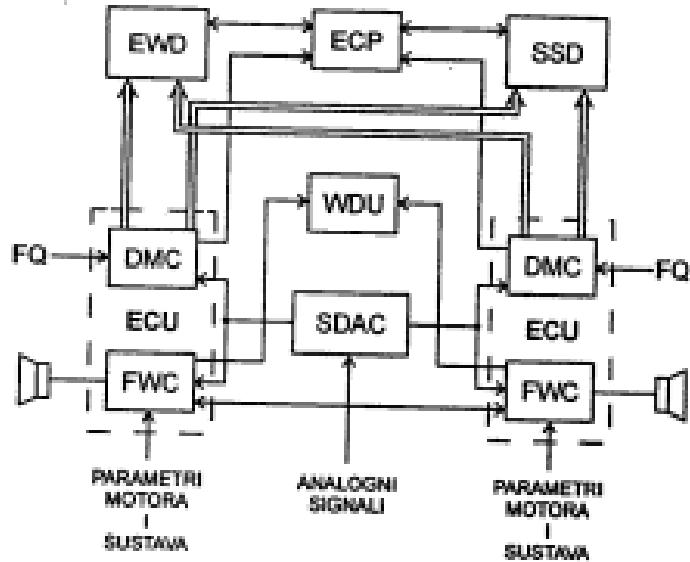
Slika 2. Blok-shema sustava ECAM, [4]

Svaki parametar motora mora biti prikazan pilotu, kako bi u svakom trenutku znao određene iznose navedenih parametara. Preko danih indikacija, pilot mora biti u stanju razlučiti radi li motor u operativnim ograničenjima. Govoreći o Airbus zrakoplovima, indikacije se dobivaju putem integriranog elektroničkog prikazničkog sustava koji se naziva ECAM (*Electronic Centralized Aircraft Monitoring*). ECAM je namijenjen poglavito za nadzor stanja primarnih sustava zrakoplova. Osnovna ECAM konfiguracija sadrži dva zaslona izvedena u tehnici CRT ili LCD veličine 5x5, dva složena računalna sustava (*ECAM Computer Units, ECU*), sustav za prikupljanje podataka (*System Data Acquisition Concentrator, SDAC*), upravljačku ploču (*ECAM Control Panel, ECP*) i prikaznik upozorenja ekranu koji se zove *Engine/warning display (E/WD)*. Na slici 2. prikazana je blok-sHEMA sustava ECAM [4].

Na zrakoplovima serije A320 zasloni su uobičajeno smješteni jedan iznad drugoga. Gornji zaslon (*Engine and Warning Display*, EWD) daje statusnu informaciju o sustavima (primjerice motorske parametre, parametre sustava napajanja gorivom, stanje kontrolnih površina), upozorenja i korektivne procedure u alfanumeričkom formatu (*check liste*), dok donji zaslon (*System/Status Display*, SD) daje slikovni (sinoptički) prikaz aktualnog sustava.“ [4].

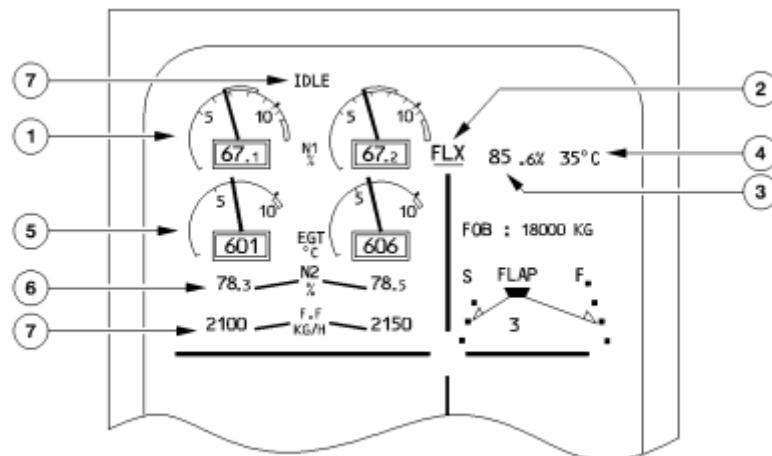
Slika 3. Prikaz primarnih parametara, [5]

Prikaz primarnih parametara u FCOM-u koji se nalaze na gornjem zaslonu se može vidjeti na slici 3.

Na slici su vidljivi sljedeći podatci:

- 1 – brzina vrtnje niskotlačnoga rotora (N1)
- 2 – mod postavke potiska
- 3 – ograničenja brzine N1
- 4 – temperatura fleksibilnoga moda polijetanja
- 5 – indikator temperature ispušnih plinova (EGT)
- 6 – brzina vrtnje visokotlačnoga rotora (N2)
- 7 – protok goriva
- 8 – IDLE indikacija

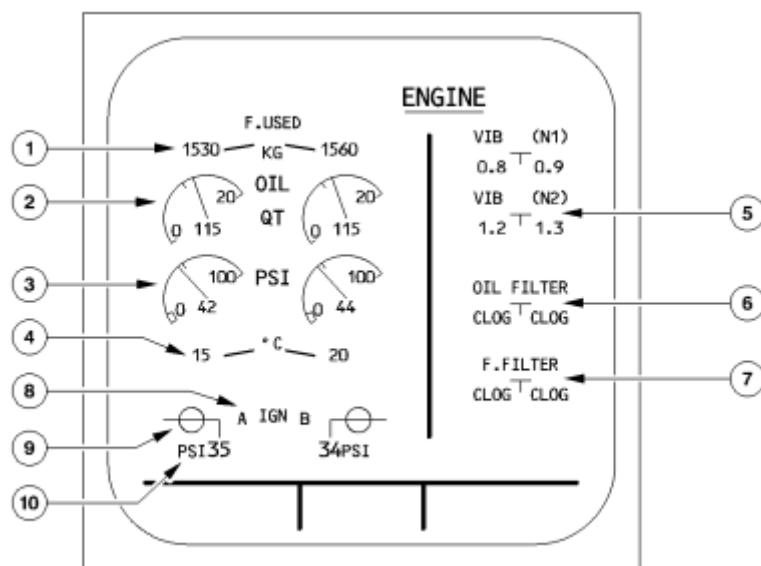
Slika 4. Prikaz sekundarnih parametara, [5]

Prikaz sekundarnih parametara u priručniku FCOM, koji se nalaze na donjem zaslonu, može se vidjeti na slici 4.

Slika 4. prikazuje sljedeće podatke:

- 1 – iskorištenost goriva
- 2 – količinu ulja
- 3 – tlak ulja
- 4 – temperaturu ulja

- 5 – mjerač vibracije motora
- 6 – začepljenje filtera ulja
- 7 – začepljenje filtera goriva
- 8 – paljenje
- 9 – početni položaj ventila
- 10 – tlak zraka (PSI) za startanje motora

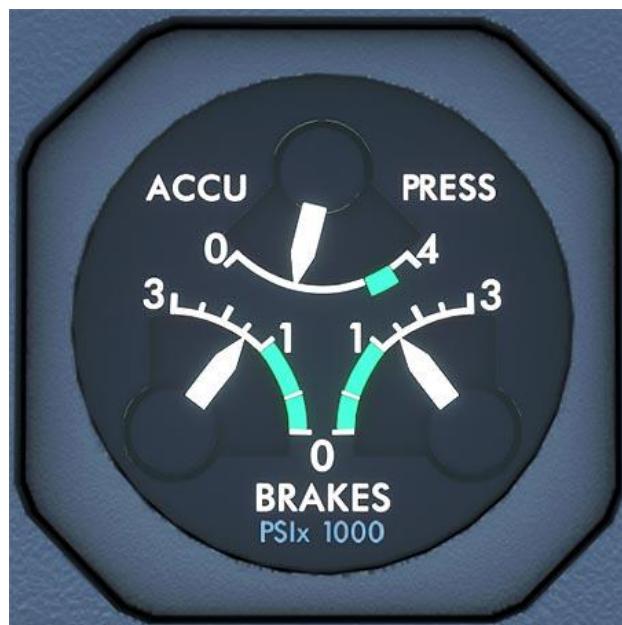
Slika 5. Indikator hidrauličkog akumulatora za alternativni kočioni sustav Airbusa A320, [7]

- Hidraulički akumulator kočionog sustava..... Provjeriti tlak  
Budući da niti jedan sustav hidraulike na zrakoplovu koji opskrbljuje kočnice nije stlačen u ovome segmentu (prije starta motora), ovaj korak je obavezan kako bi se u svakom trenutku osigurao način zaustavljanja zrakoplova ukoliko bi tako nešto bilo potrebno. Slika 5. prikazuje indikator hidrauličkog akumulatora za alternativni kočioni sustav na Airbusu A320. Ukoliko je tlak akumulatora premali (izvan zelenog područja), može ga se prešurizirati pomoću žute električne pumpe ukoliko je sabirnica AC BUS 2 opskrbljena električnom energijom. Ukoliko sabirnica nije opskrbljena, pokretanje APU<sup>1</sup>-a ili prikopčavanje GPU<sup>2</sup>-a će biti potrebno.

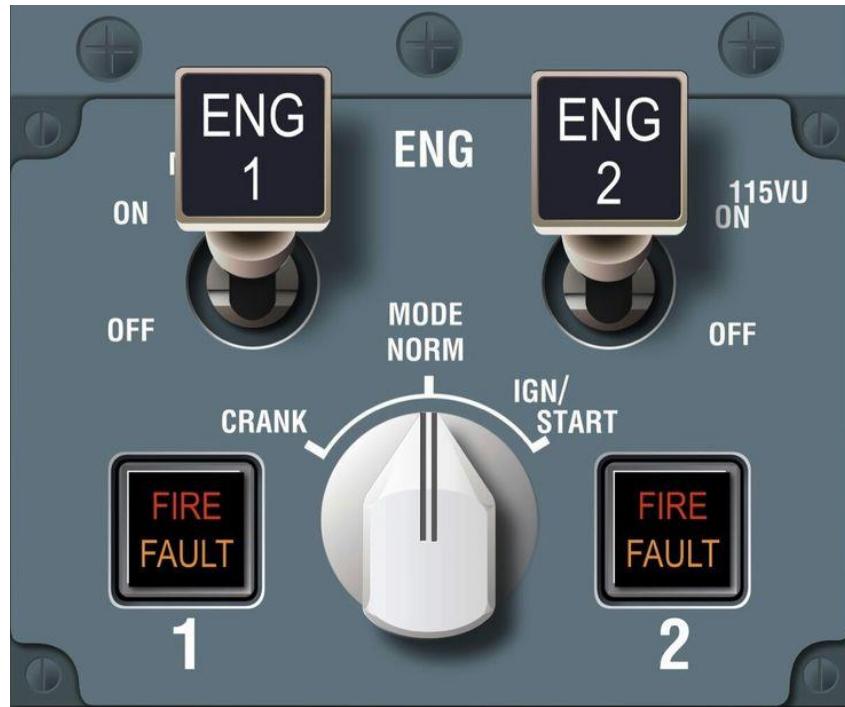
Slika 6. Indikator hidrauličkog akumulatora za alternativni kočioni sustav Airbusa A320, [8]

- Motor broj 1..... Pokrenuti  
Motor broj 1 se pokreće na način da se birač načina rada motora (engl. *Engine Mode Selector*) postavlja u IGN/START poziciju (slika 6).

Nakon što se rotacijski selektor postavi na IGN/START poziciju (pod uvjetom da motor nije u radu i da prekidač za ručni start motora (engl. *Engine Manual Start Pushbutton*) nije pritisnut), FADEC<sup>3</sup> preuzima potpunu kontrolu nad automatskim startom motora, te se događaju slijedeće radnje:

Potom se glavni prekidač motora (engl. *Engine Master Switch*) postavlja na ON poziciju (slika 6), što će rezultirati u:

- Najmanje tri minute nakon korištenja skretača mlaza na slijetanju i dok se rula pravocrtno:
  - Žuta električna pumpa .....Uključiti  
Budući da će se motor broj 2 ugasiti, što će uzrokovati pad tlaka u žutom hidrauličkom sustavu te aktivaciju PTU-a, kako bi se to spriječilo, žuta električna pumpa se prije gašenja motora zapušta u rad (slika 9). Ona će stlačiti žuti hidraulički sustav i spriječiti nepotrebnu aktivaciju PTU-a.
  - Motor broj 2 .....Ugasiti  
Motor broj 2 se gasi na način da se glavni prekidač motora (engl. *Engine Master Switch*) postavi na OFF poziciju (slika 6). To će imati za posljedicu trenutno

- Nakon parkiranja zrakoplova:
  - Žuta električna pumpa ..... Isključiti  
Isključiti žutu električnu pumpu kako hidraulički sustav više ne bi bio pod tlakom. Normalna pozicija ovog gumba (slika 9) je na „isključeno“.
  - Motor broj 1 ..... Ugasiti  
Ugasiti motor broj 1 stavljajući glavni prekidač motora na OFF poziciju (slika 6).

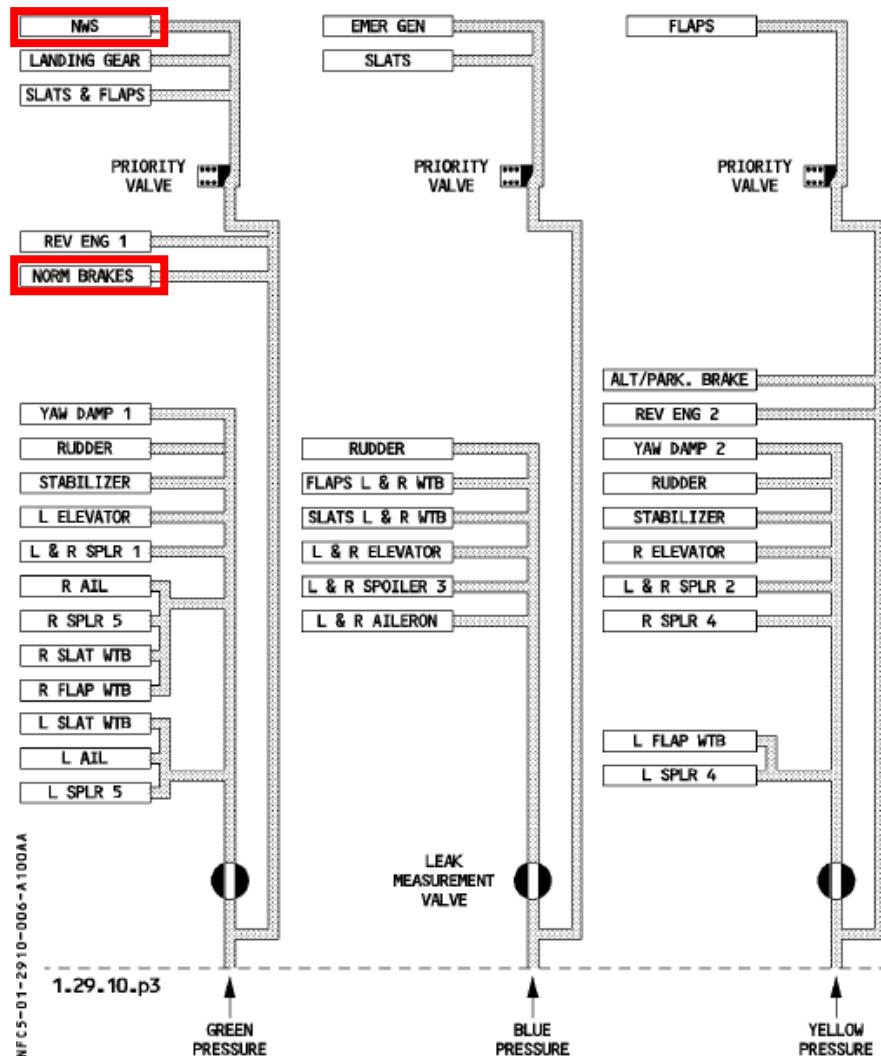
Slika 7. Shema hidrauličkog sustava na zrakoplovu Airbus A320, [9]

Važno je napomenuti da se uvijek prvo pokreće motor na poziciji 1. Motor broj 1 se pokreće iz razloga što pogoni zeleni hidraulički sustav. To se radi iz razloga što zeleni hidraulički sustav (u odnosu na žuti) opskrbljuje sustav za skretanje

prednjom nosnom nogom zrakoplova te opskrbљuje normalni kočioni sustav, bez upotrebe PTU<sup>5</sup>-a (što se može uočiti na slici 7).

- Žuta električna pumpa ..... Uključiti  
Uključivanjem žute električne pumpe, stlačiti će se žuti hidraulički sustav te tako omogućiti rad svim sustavima koji su priključeni na njega sukladno slici broj 7.

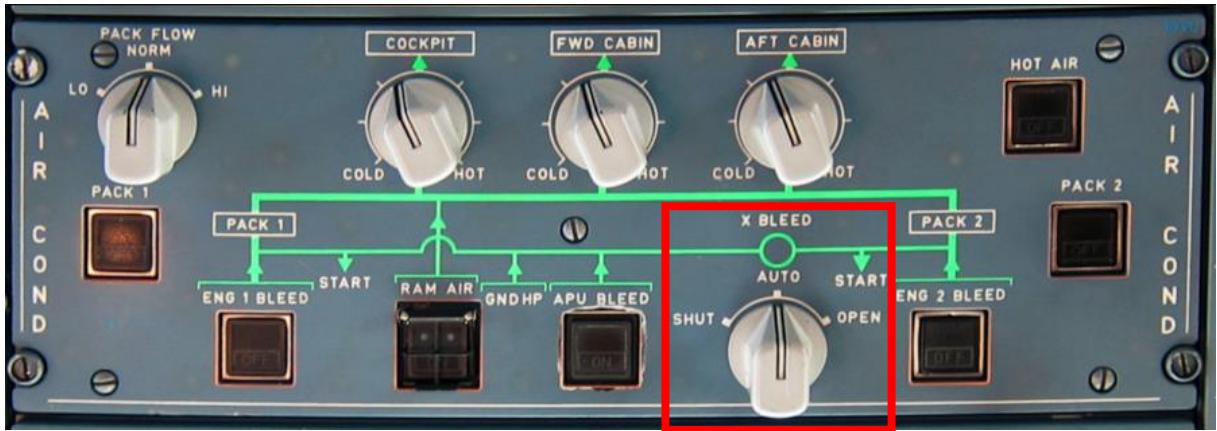
Slika 8. Križni ventil za stlačeni zrak na panelu klimatizacijskog sustava na Airbusu A320, [10]

- Križni ventil za stlačeni zrak (engl. X Bleed)..... Otvoriti  
Budući da motor broj 2 nije u radu, klimatizacijski sustav koji se opskrbљuje putem motora broj 2 također nije funkcionalan. Kako bi se to izbjeglo i omogućilo rad oba klimatizacijska sustava, križni ventil za stlačeni zrak se mora otvoriti (slika 8).

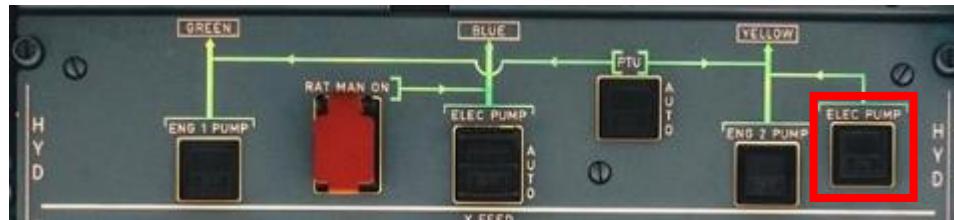
Slika 9. Oznaka pumpe žutog hidrauličkog sustava na panelu Airbusa A320, [10]

Prilikom pokretanja motora broj 2, žuti hidraulički sustav ne bi smio biti stlačen jer se tada provjerava funkcionalnost uređaja PTU. To je sustav koji će stlačiti žuti hidraulički sustav, koristeći energiju iz već stlačenog hidrauličkog sustava. Kako bi se provjerio njegov rad, žuti hidraulički sustav ne bi smio biti prešuriziran.

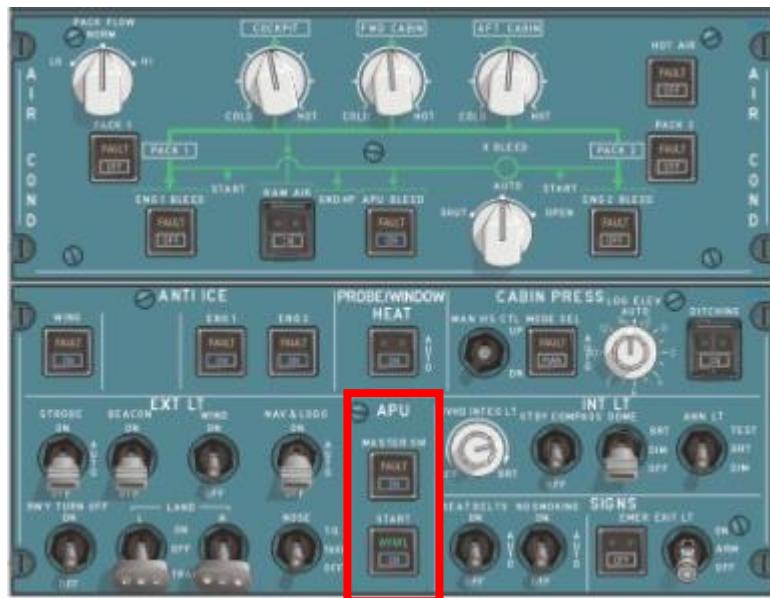
Slika 10. APU sekcija na panelu Airbusa A320, [10]

- APU.....Pokrenuti APU bi se trebao pokrenuti prije gašenja motora broj 2. Time će se spriječiti električna prijelazna pojava na sekundarni generator. APU se pokreće na slijedeći način. Pritisne se glavni prekidač APU-a (engl. *APU Master Switch*) koji je vidljiv na slici 10. Navedenim postupkom se sustav opskrbjava električnom energijom, otvara se krilce koje služi za dovod zraka, te se zapušta u rad pumpa za dobavu goriva. Pritiskom na gumb **START**, započinje se sa sekvencom pokretanja APU motora.

Ukupno vrijeme pokretanja turbovratilnog motora iznosi približno 45 sekundi. Nakon što se APU pokrenuo, zeleno „AVAIL“ svjetlo će iluminirati kod spomenutog gumba.

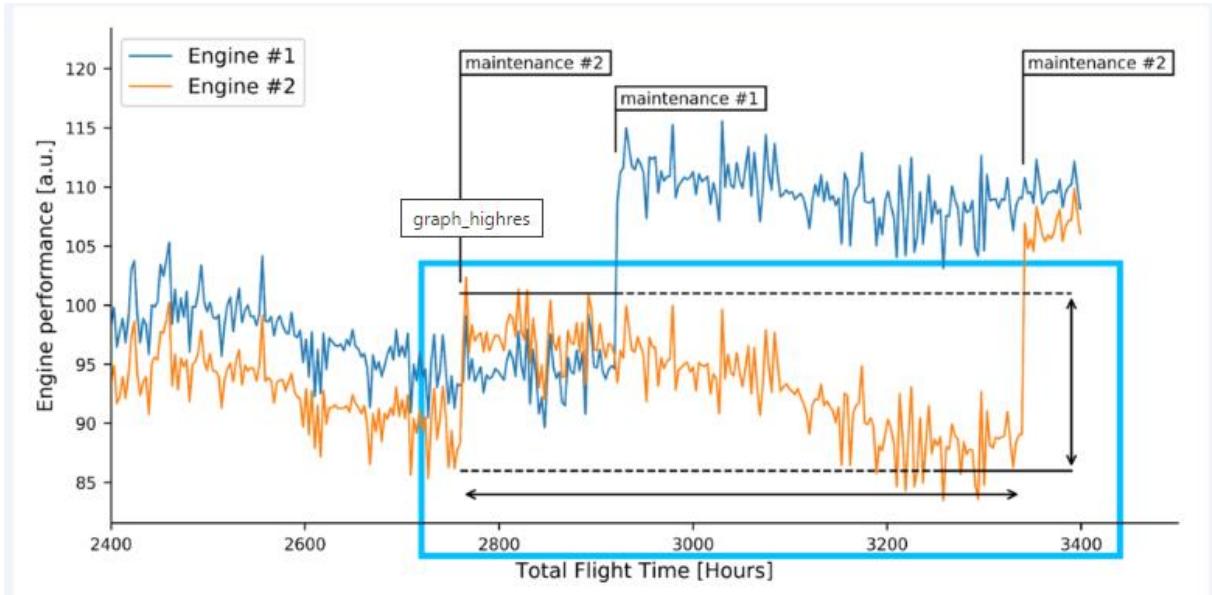
Slika 14. Trend performansi motora, [14]

Današnja praksa rada i održavanja motora zrakoplova zahtijeva analizu podataka dobivenih u zrakoplovu kako bi se identificiralo propadanje motora i omogućilo preventivno održavanje. Obično postoji značajna količina dostupnih podataka u vezi s nekoliko parametara performansi motora, kao što su temperatura ispušnih plinova (*Exhaust Gas Temperature, EGT*) ili potrošnja goriva (*Fuel Flow, FF*). Analiza ovih podataka zahtijeva upotrebu tehnika za modeliranje podataka koji omogućuju uspostavljanje profila ponašanja motora u različitim radnim uvjetima. Osim toga, takve se tehnike mogu koristiti za prepoznavanje stanja motora kako bi se izbjeglo neplanirano održavanje [13]. Na slici 14. je primjer praćenja trenda performansi motora u određenom vremenskom razdoblju, za potrebe određivanja pravovremenog održavanja motora.

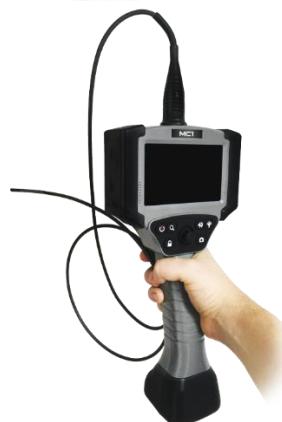
Slika 15. Boroskop, [16]

Boroskop je vrsta kamere, koji se koristi za vizualni pregled malih i teško dostupnih pozicija na motoru. Sastoji se od tankih cijevi koje su opremljene nizom leća i svjetlom. Bez oštećenja, svojom podesivošću i fleksibilnošću, omogućuje pregled uskih područja. Ono što se može promatrati svjetiljkom i ogledalom na dostupnim mjestima, na teško dostupnim mjestima koristi se boroskop.

Kod mlaznih motora, koristi se inspekcija boroskopom za pregled stanja lopatica kompresora i turbine te komore izgaranja [15]. Sama primjena ove tehnike daje mnogobrojne prednosti, a neke od prednosti su: inspekcija u ograničenom prostoru, detaljna i uvećana slika, periodično praćenje stanja materijala i komponenti, smanjen financijski gubitak i slično. Na slici 15. je prikazan izgled boroskopske kamere.

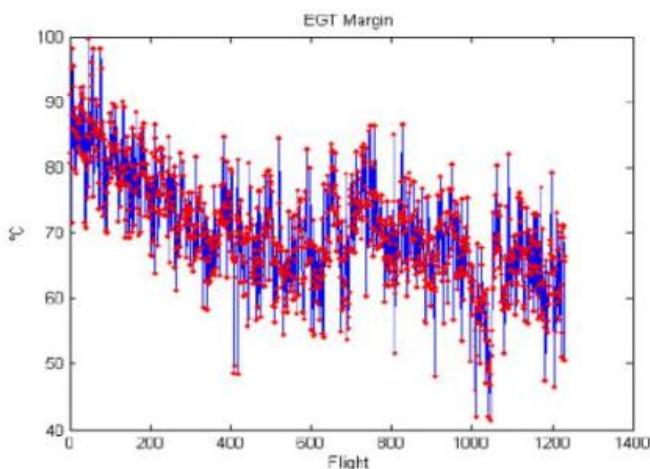
Slika 16. Promjena EGT margine povećanjem broja ciklusa [19]

Parametar koji se koristi za praćenje stanja motora naziva se EGT (engl. *Exhaust Gas Temperature*). To je temperatura produkata izgaranja na ulazu u turbinu. Velika važnost navedenog parametra se očituje prilikom promjene u radu na potrošnju goriva. Mjerenje i indikacija se izražavaju u stupnjevima Celzijusa. Svaki motor ima propisanu, odnosno maksimalnu dopuštenu temperaturu koja se ne smije prekoračiti (engl. *EGT Redline*). Ukoliko bi se dopuštena temperatura prekoračila, može doći do nepovratnog oštećenja motora. Da bi se to izbjeglo, potrebno je vrijednost EGT-a održavati u granicama dopuštenih vrijednosti. Razlika između EGT *Redline* i stvarne temperature koju motor ima se naziva EGT margina. Budući da vrijednost EGT margine znatno utječe na performanse motora, bitno je pratiti promjenu EGT margine. Slika 16. prikazuje da promjena EGT margine opada s povećanjem broja ciklusa.

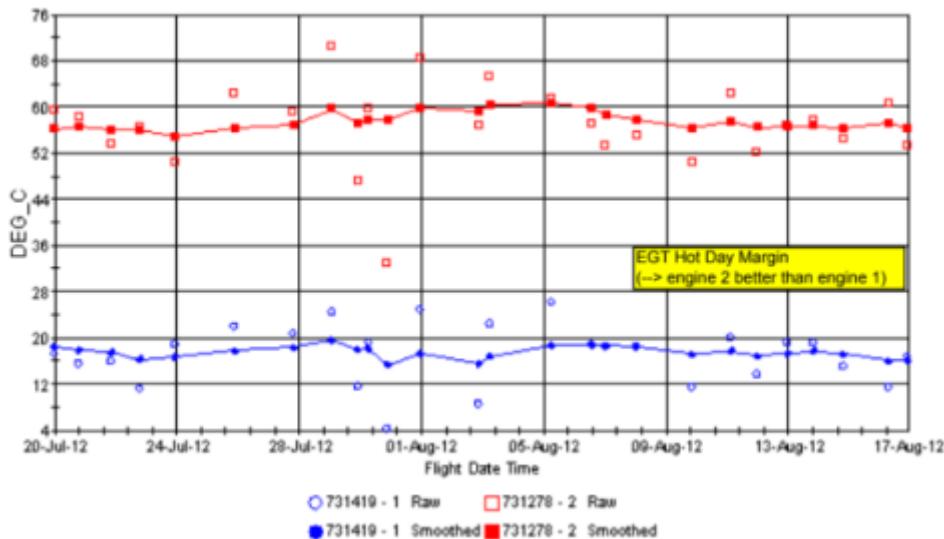
Slika 17. praćenje EGT marginine na oba motora [20]

Na slici 17. je prikazan graf koji „prikazuje vrijednost EGT margin kroz 30 dana za oba motora zrakoplova Airbus A320. Plava boja predstavlja vrijednost za motor broj 1, a crvena za motor broj 2. Bitno je napomenuti da podaci ne moraju biti jednaki za oba motora, obzirom da motori ne moraju imati isti broj ciklusa. U ovom slučaju motor broj 1 ima lošiju EGT marginu. Razlog tomu je veća istrošenost motora broj 1 uslijed eksplotacije.“ [20]

Kako bi uočile razlike između stanja motora na poziciji 1 i 2, predlaže se praćenje EGT marginine kroz određeni vremenski period.

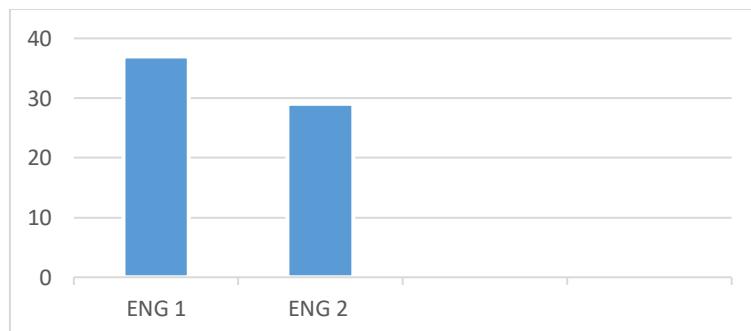
Slika 18. Broj otkaza motora

U eksplotaciji zrakoplova na primjeru jednog zračnog prijevoznika, za flotu od četiri zrakoplova Airbus A320, analizirani su otkazi LRU-a motora na poziciji 1 i 2, za period od četiri godine. Iz analize je razvidno da je kod motora na poziciji 1 evidentirano više otkaza (Slika 18.).

Motor na poziciji 1 (ENGINE 1) u periodu je imao 37 zamjena LRU-a, dok je motor na poziciji 2 (ENGINE 2) imao 29, odnosno 8 zamjena manje.
