Analiza utjecajnih čimbenika na vrijeme trajanja i rezultate tehničkog pregleda vozila s prijedlogom mjera poboljšanja

Master's thesis / Diplomski rad

2022

ANALYSIS OF INFLUENTIAL FACTORS ON TIME
DURATION AND RESULTS OF TECHNICAL
VEHICLE INSPECTION WITH PROPOSAL
MEASURES AND IMPROVEMENTS

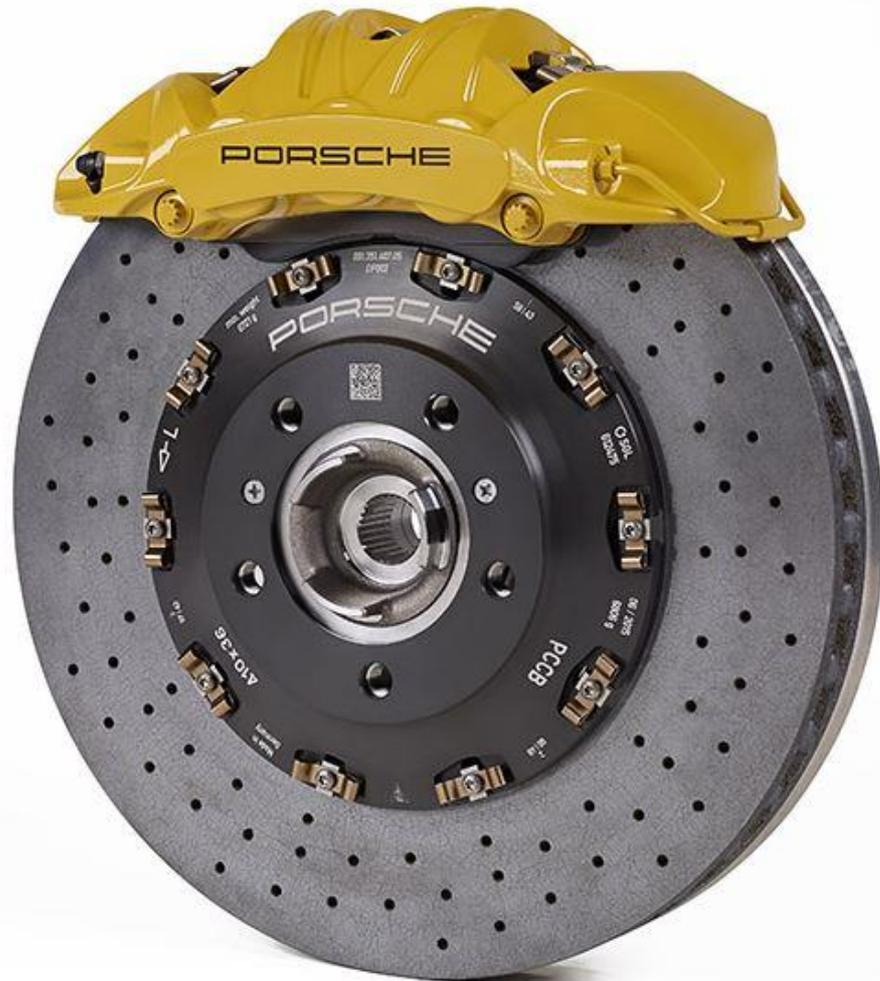
Slika 1. Karbon keramičke kočnice

Prema navedenom, vozač motornog vozila ima par opcija zaustavljanja, za sigurnost je ipak najvažnija radna kočnica jer ona djeluje na sve kotače neposredno. Vozilo koči putem kočnog mehanizma koji je sastoji od disk kočnica i bubanj kočnica. Također, postoji i mješoviti sustav koji uglavnom na prednjim kotačima ima disk kočnice, a na zadnjim kotačima ima bubanj kočnice. Bubanj kočnice se sve manje primjenjuju na vozilima, a jedan od razloga tomu je što disk kočnice imaju puno više prednosti.

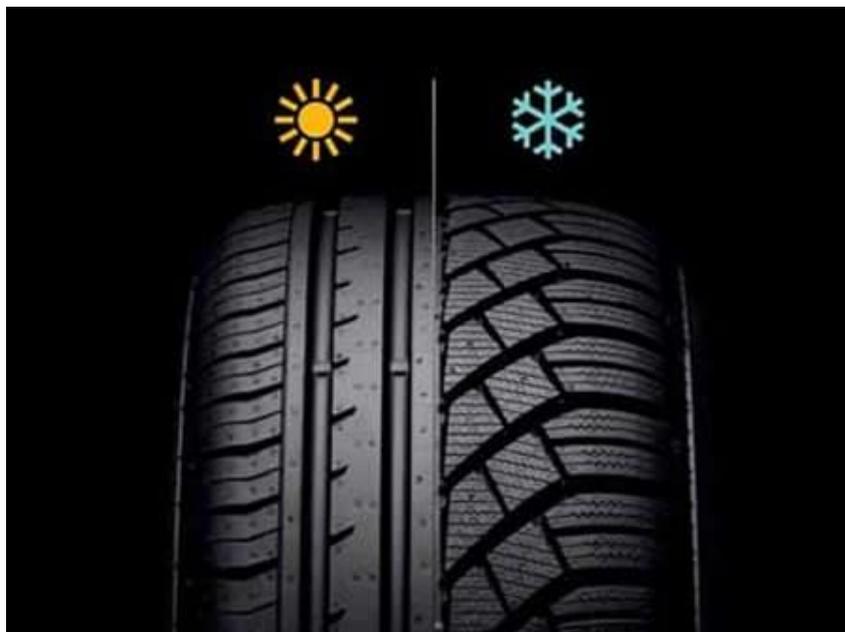
Slika 2. Ljetni pneumatik (lijevo) i zimski pneumatik (desno)

Na sigurnost prometa posebno utječu pneumatici je povezuju vozilo s podlogom. Kvalitetan gazni sloj odnosno dobar narez omogućuje sigurniju vožnju. Za osobne automobile dubina gaznog sloja ne smije biti manja od jednog milimetra, a za autobuse i teretna vozila zakonski ne smije biti manja od dva milimetra. Na slici 2, prikazana su dva osnovna tipa pneumatika s obzirom na izvedbu nareza. Na slici lijevo je prikazan pneumatik koje kombinacija gušćih i rjeđih rebara, te je kao takav pouzdan za uvjete tijekom cijele godine, dok desno je prikazan pneumatik sa rjeđim rebrima pogodan za zimske uvjete.

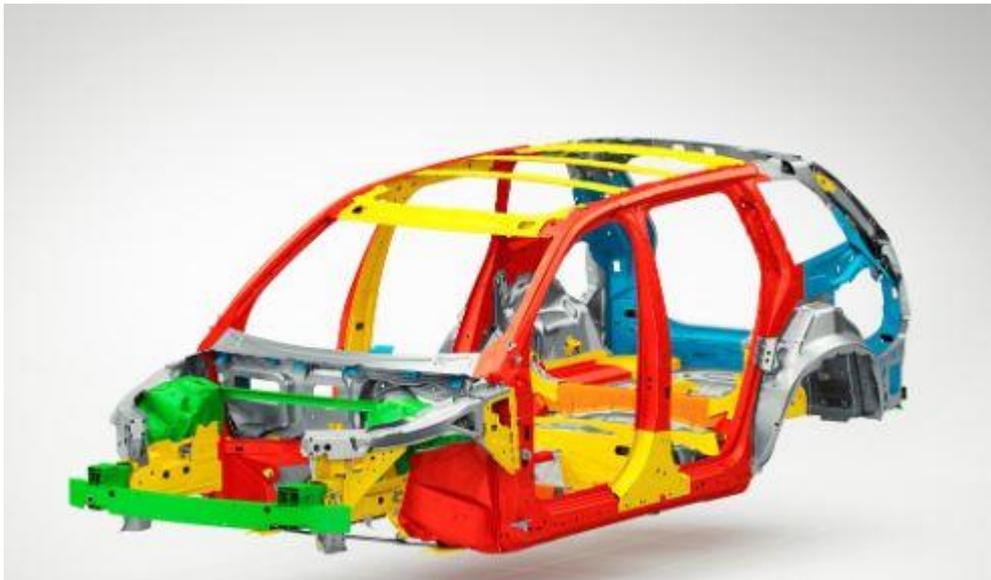
Slika 3. Prikaz različitih materijala karoserije Volvo automobila

Uz šasiju i opremu motornog vozila, karoserija spada kao trećina osnovnog oklopa motornog vozila. Spojena je za okvir odnosno šasiju, te može služiti za smještaj putnika i vozača, njihove prtljage ili tereta. U novije doba izvodi se kao samonosiva konstrukcija u putničkim i teretnim vozilima gdje samo ima govori njegovu ulogu. Karoserija je izrađena od različitih materijala, ponajviše radi ublažavanja posljedica nakon prometne nesreće, te radi rezanja metala nakon nesreće. Slika 3. prikazuje različite materijale Švedske automobilske marke Volvo.

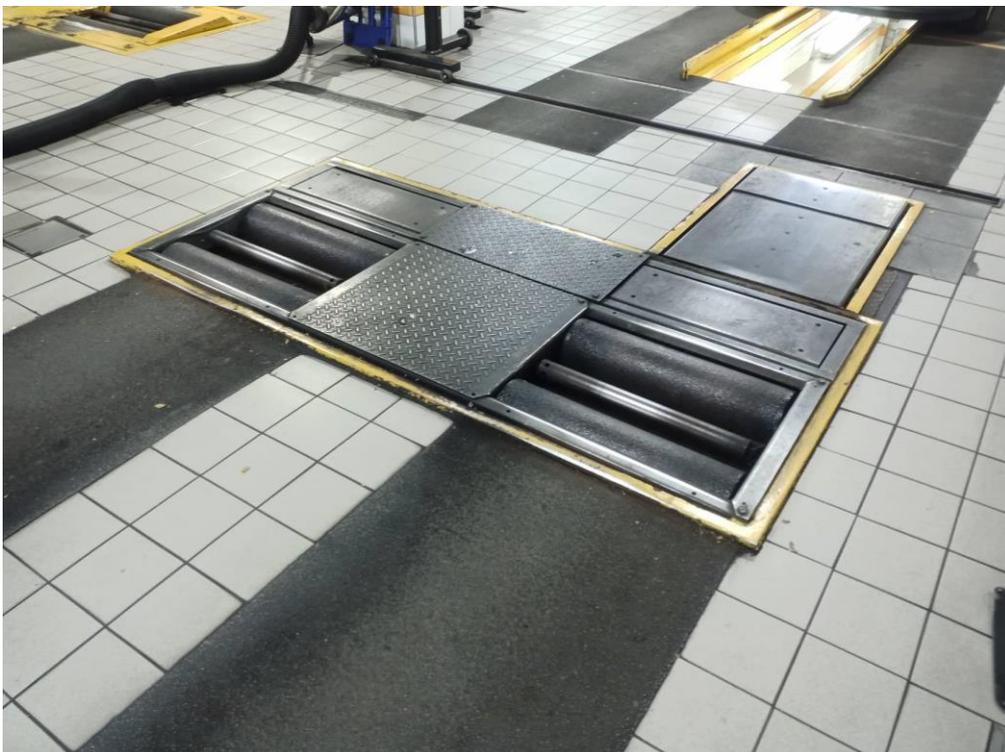
Slika 5. Uređaj s valjcima s kojim se provjerava sila kočenja

Uređaj s valjcima s kojim se provjerava sila kočenja na donjem dijelu kotača kako kod motornih vozila tako i kod priključnih vozila u svrhu mjerenja, prikaza i zabilježavanja sila kočenja i tlaka zraka u zračnim sustavima kočenja koja moraju biti u skladu s Prilogom A norme ISO 21069 – 1 o tehničkim zahtjevima za uređaje za ispitivanje kočnica na valjcima ili istovjetnim standardima. Uređaj se koristi za vozila čija je najveća dopuštena masa do 3,5 tone kao što je prikazan na slici 5.. Takav uređaj mora imati mogućnost prikazivanja sile kočenja.

Za pregled svih vozila kategorije M1 i N1 s pogonom na više od jedno osovine, stanica za tehnički pregled mora biti opremljena uređajem koji omogućava slobodno okretanje kotača osovine koja se za vrijeme ispitivanja sile kočenja ne nalazi u valjcima. U slučaju da se vozilo nalazi u liniji koja nije opremljena uređajem koji podržava vozila s pogonom više od jedne osovine, potrebno je postaviti pomoćne valjke koji dopuštaju da se kotači koji nisu u glavnim valjcima slobodno okretaju.

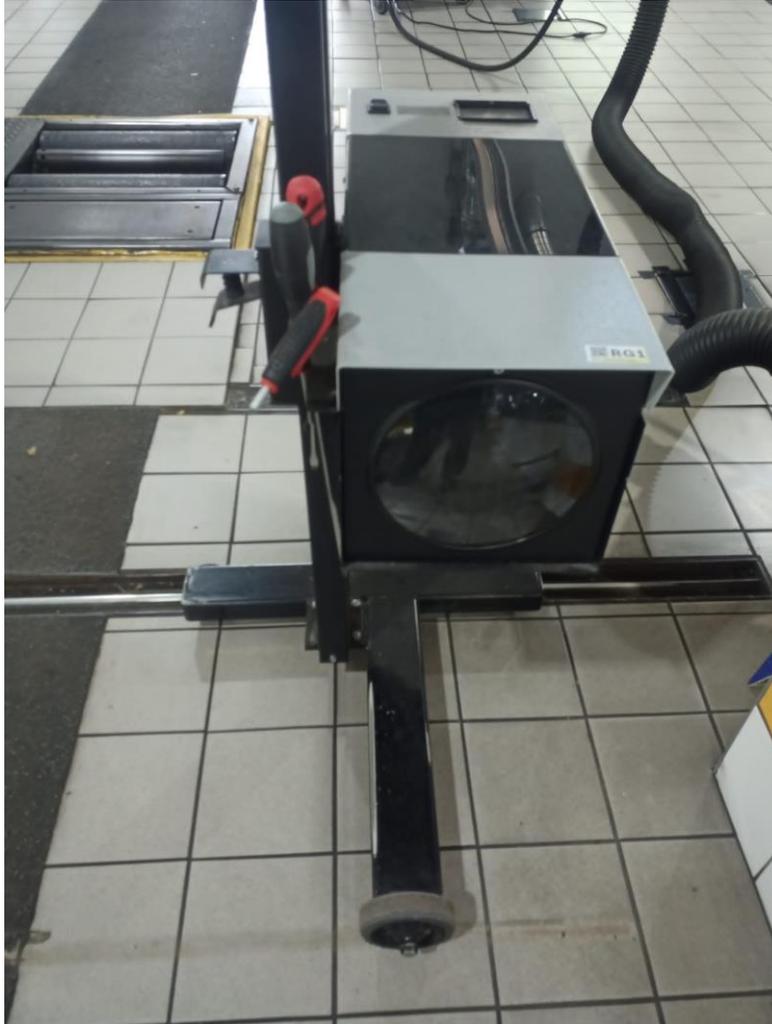
Slika 6. Regloskop na vodilicama

Uređaj za kontrolu svjetala odnosno **regloskop** s ugrađenim svjetlomjerom omogućuje provjeru usmjerenosti i podešavanje kratkih i dugih svjetla za maglu neovisno o tome je li vozilo prazno ili opterećeno. Kako bi što preciznije funkcionirao te pojednostavnio njegovu uporabu potrebno je da regloskop bude ugrađen na vodilice (slika 6.).

Jako je važno da prilikom postavljanja uređaja na vodilice neravnine na podlozi ne prelaze više od jednog milimetra. Regloskopom se kontrolira usmjerenost i jačina svjetala pri dnevnom svjetlu, odnosno pri normalnim radnim uvjetima. Pneumatici na vozilu moraju biti napunjene zrakom pod propisanim tlakom, a razmak između vozila i regloskopa ne smije biti veći od 50 centimetara. Svjetlosni snop kratkog svjetla mora osvijetliti najmanje 40 metara, a najviše 80 metara ceste, dok duga svjetla preko 100 metara (slika 7). Na tehničkom pregledu čest je slučaj da su vozila neopterećena pa je potrebno ugoditi dužinu svjetlosnog snopa na 40 metara.

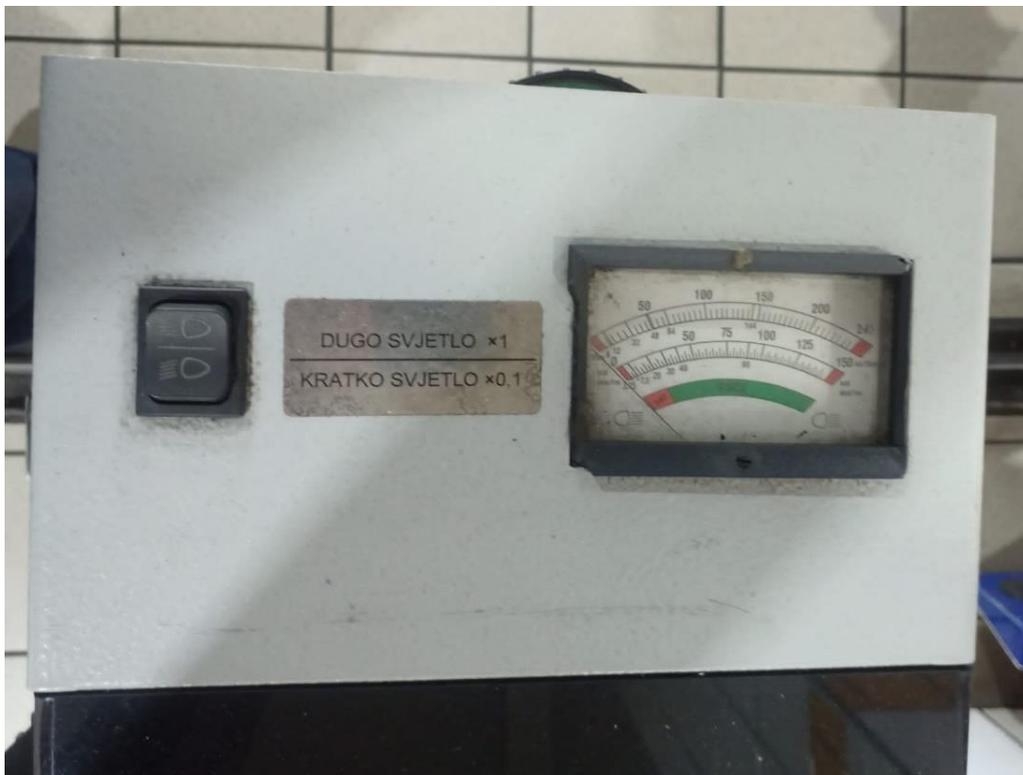
Slika 7. Dio regloskopa za mjerenje jačine svjetlosnog snopa

Vozila novije proizvodnje imaju svjetlosne uređaje koji na cestu bacaju asimetrične snopove svjetla, odnosno tako da snop kratkog svijetla samo ograničeno osvjetljava cestu, dok desnu stranu ceste znatno jače i dalje. Razlog tomu jest da se vozaču što više i jasnije pokazuje rub kolnika te moguće opasnosti na rubu, a lijevi rub bude osvjetljen onoliko koliko je dovoljno da se uočavaju vozila u suprotnom smjeru, a pri tome što manje zasljepljuje vozač iz tog suprotnog smjera. Regloskop ima mogućnost provjere i takvog načina svjetlosnih snopova na principu da se postavi ravnomjerno s svjetlosnim uređajem vozila. Na taj način nadzornik provjerava pod kojim kutom su snopovi svjetala, odnosno je li prate prikazanu dužinu na regloskopu. Također regloskop ima mogućnost provjere dugih svjetala na način da svjetlosni snop mora ležati u sredini mjerne površine koja je najčešće označena znakom „x“.

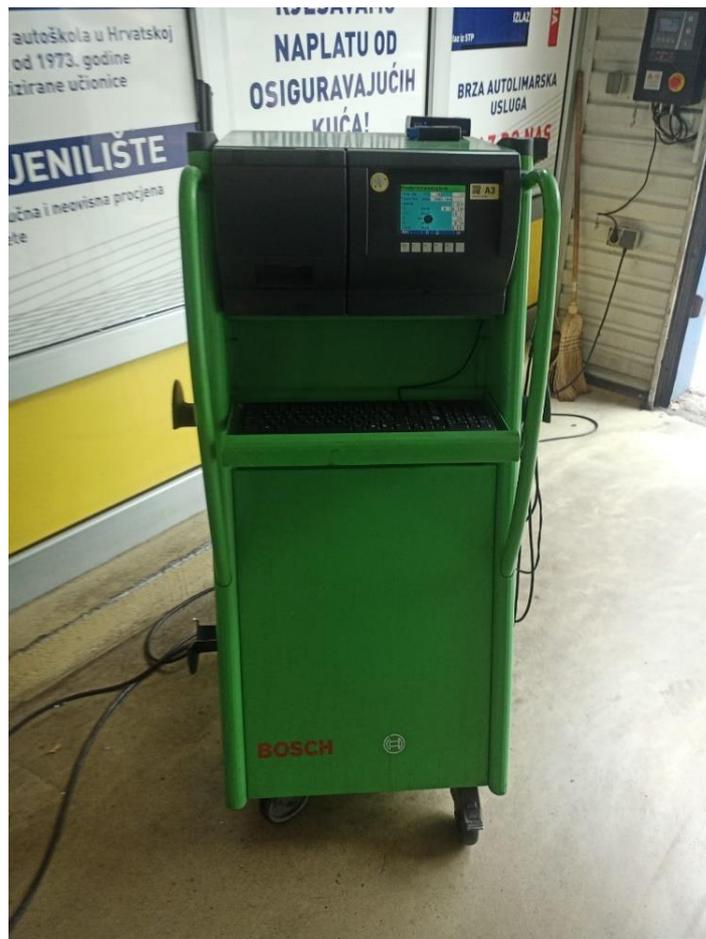
Slika 8. Uređaj za mjerenje zamućenosti ispušnih plinova

radna temperatura vozila. Nakon postignute radne temperature kontrolira se broj okretaja praznog hoda, te najveća brzina vrtnje, a izvodi se više ubrzanja za propuhivanje motora. Ubrzanje motora izvodi se jednolikim pritiskom te traje oko jedne sekunde. Zadržavanje na najvišoj brzini vrtnje smije trajati od pola do dvije sekunde, a do sljedećeg slobodnog ubrzavanja treba pričekati 15 sekundi i tek onda se može ubrzavati na isti način. Ispitivanje je završeno nakon tri slobodna ubrzanja na način da se uzima srednji koeficijent zacrnjenja koji obavezno mora biti manje od graničnog, odnosno onog kojeg daje proizvođač.

Zacrnjenje ispušnih plinova je izražena vrijednost u postocima prikazanog na uređaju (slika 8.), predstavlja pad intenziteta svjetlosti mjerenja tako da se između izvora i fotosenzora propusti ispušni plin. Ako se izmjeri zacrnjenje ispušnog plina od npr. 60% to znači da je fotosenzor u mjernoj sondi postavljen nasuprot izvora svjetla, izmjerio svega 40% od ukupnog emitiranja svjetlosti. Uređaj mora izračunati faktor zraka (lambda faktor) mjerenje temperature, ulje u kućištu motora ili rashladne tekućine i broj okretaja. Svi rezultati mjerenja moraju se moći ispisati na pisaču analizatora.

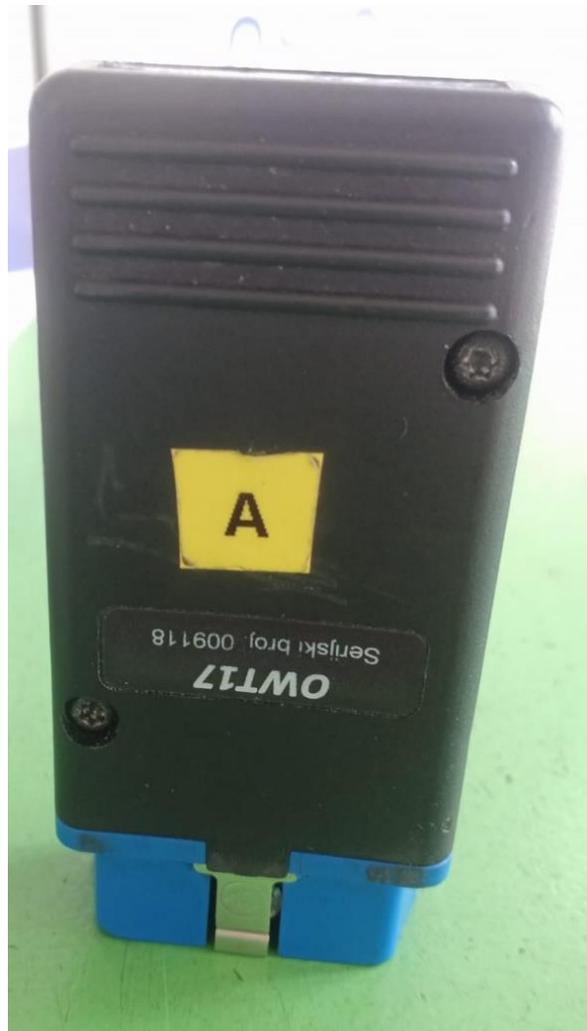
Slika 9. OBD uređaj

OBD² sustav je uređaj koji olakšava i ubrzava potrebe EKO testa na način da se ručno spoji u utor vozila i automatski iščitati podaci mjerenja EKO testa. Kako bi OBD uređaj funkcionirao potrebno je da vozilo bude opremljeno potrebnim senzorima.

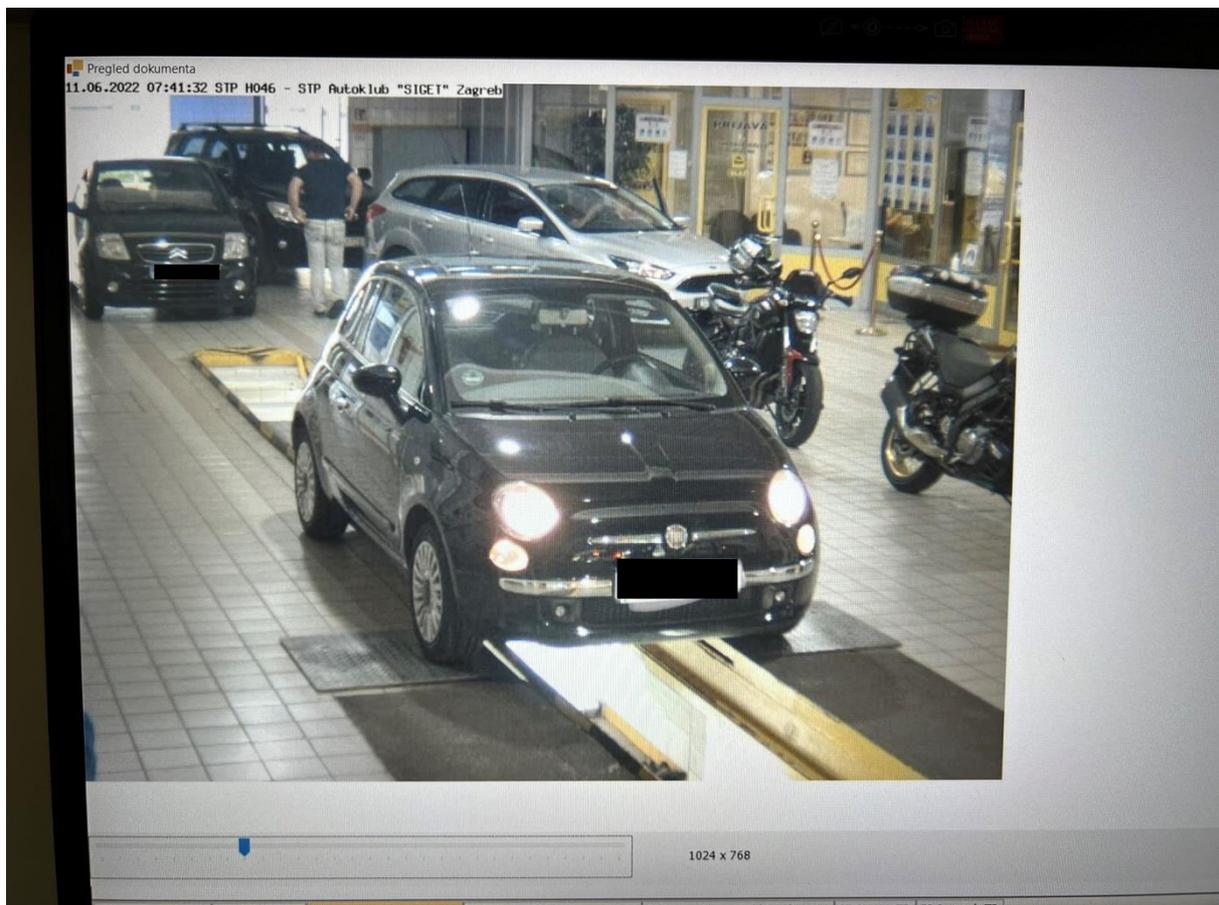
Slika 11. Fotografija koju je uslikao nadzornik kamerom u stanici za tehnički pregled

Sljedeći korak je namještanje vozila na kanalnu traku, slikanje vozila kamerom (slika 11), te pregled podvozja vozila u kanalu.

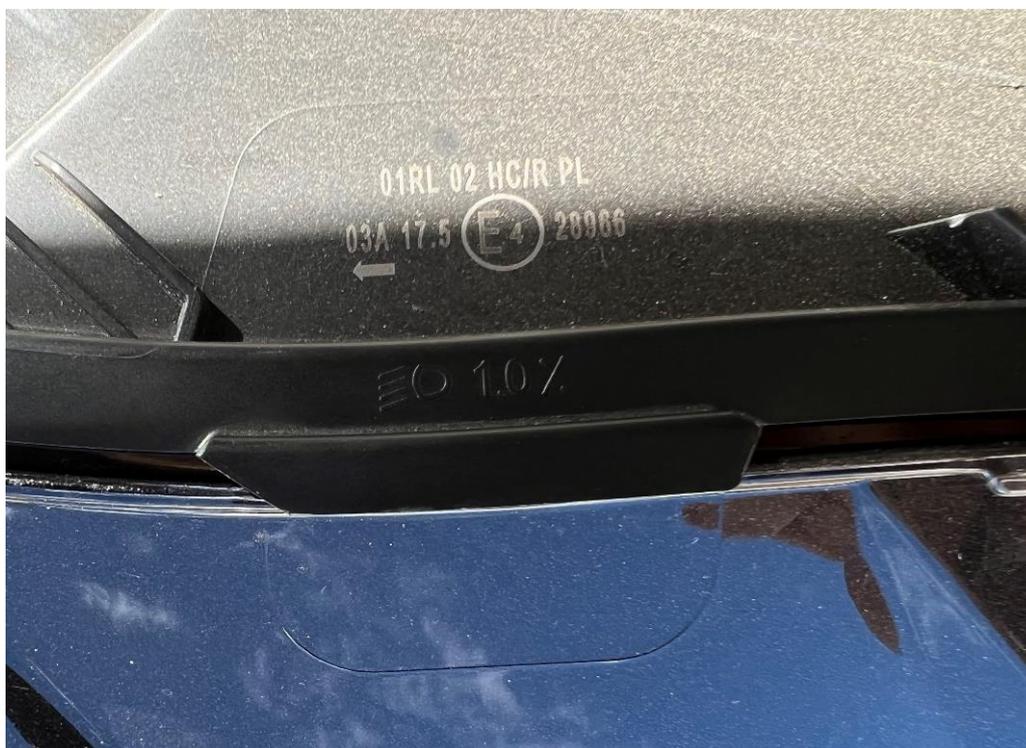
Slika 14. Nagib svjetala koju je odredio proizvođač

Sljedeći, odnosno šesti korak predstavlja pregled svjetala pomoću regloskopa. Svako vozilo ima točno određen postotak nagiba svjetala koju je odredio proizvođač. Taj postotak se uglavnom kreće u rasponu od 1% do 1,3% (Slika 14).

Postotak se uglavnom nalazi u motornom prostoru, odnosno na plastičnom nosaču ili na naljepnici. Obavlja se kontrola kratkih, dugih i svjetala za maglu. Vozilo prilikom pregleda mora biti neopterećeno te se visina svjetala u vozilu mora podesiti na nulu (slika 15).

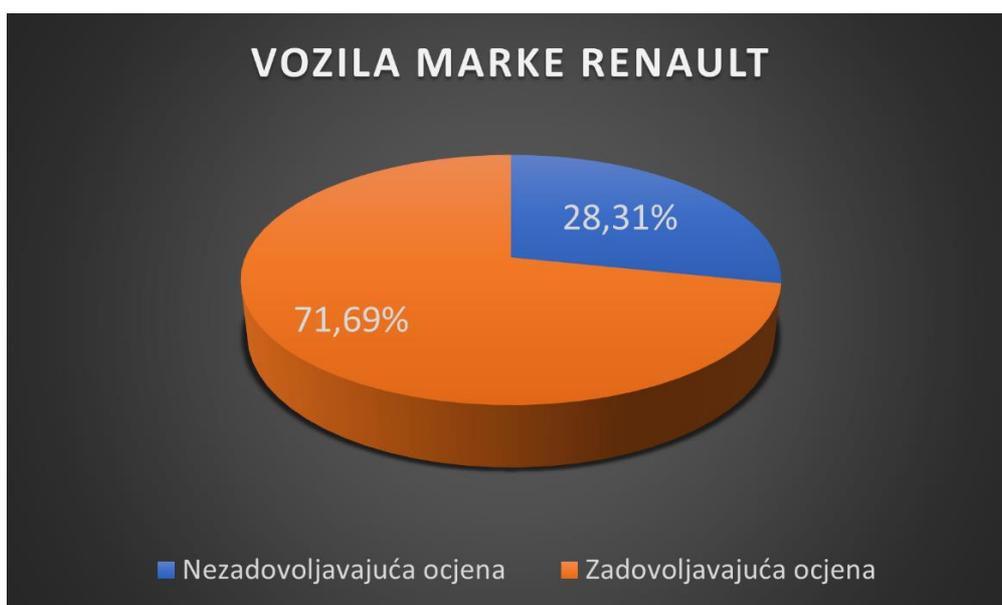
Grafikon 8. Postotak ispravnih i neispravnih vozila marke Renault

Vozila marke *Renault* na ispitanih 113 vozila, ima postotak nezadovoljavajuće ocjene na tehničkom pregledu od 28,31% vozila, odnosno 32 vozila nisu prošla na tehničkom pregledu. Na redovnom tehničkom pregledu zadovoljavajuću ocjenu ima 81 vozilo, odnosno 71,68% vozila marke *Renault*. Prosječna starost ispitanih vozila bila je 13,91 godina. Grafikon 8 slikovito prikazuje postotke zadovoljavajuće i nezadovoljavajuće ocjene vozila.

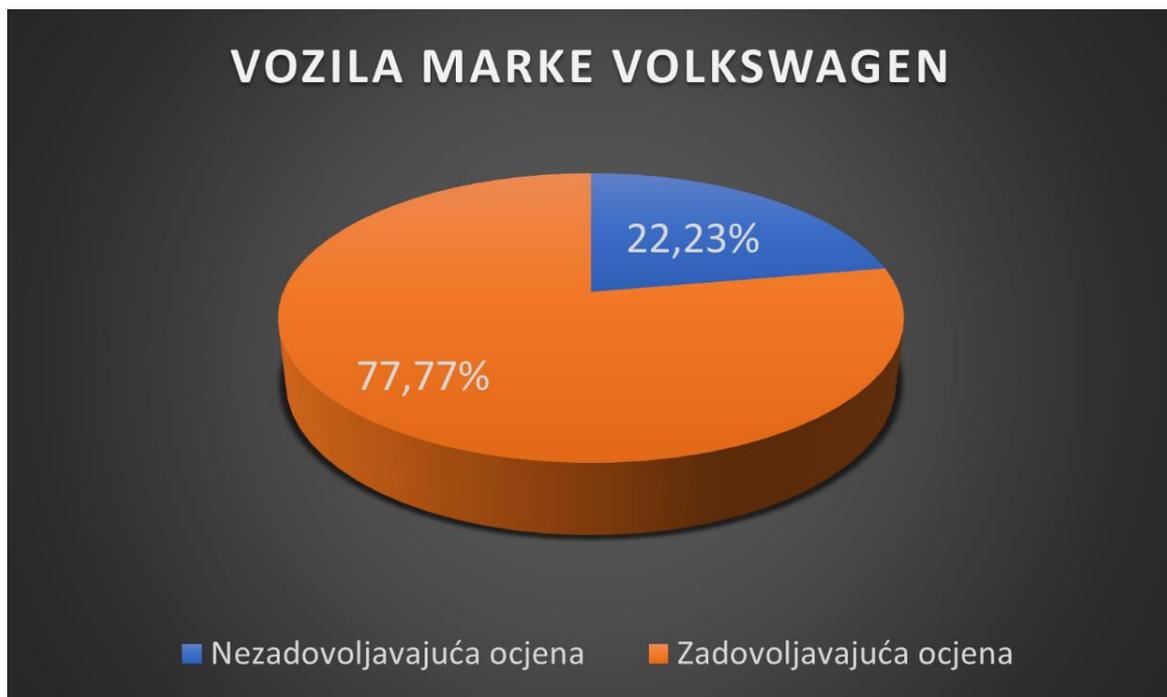
Grafikon 9. Postotak ispravnih i neispravnih vozila marke Volkswagen

Vozila marke *Volkswagen* na ispitanih 108 vozila, ima postotak nezadovoljavajuće ocjene na tehničkom pregledu od 22,23% vozila, odnosno 24 vozila nisu prošla na tehničkom pregledu. Na redovnom tehničkom pregledu zadovoljavajuću ocjenu ima 84 vozilo, odnosno 77,77% vozila marke *Volkswagen*. Prosječna starost ispitanih vozila bila je 13,94 godina. Grafikon 9 slikovito prikazuje postotke zadovoljavajuće i nezadovoljavajuće ocjene vozila.

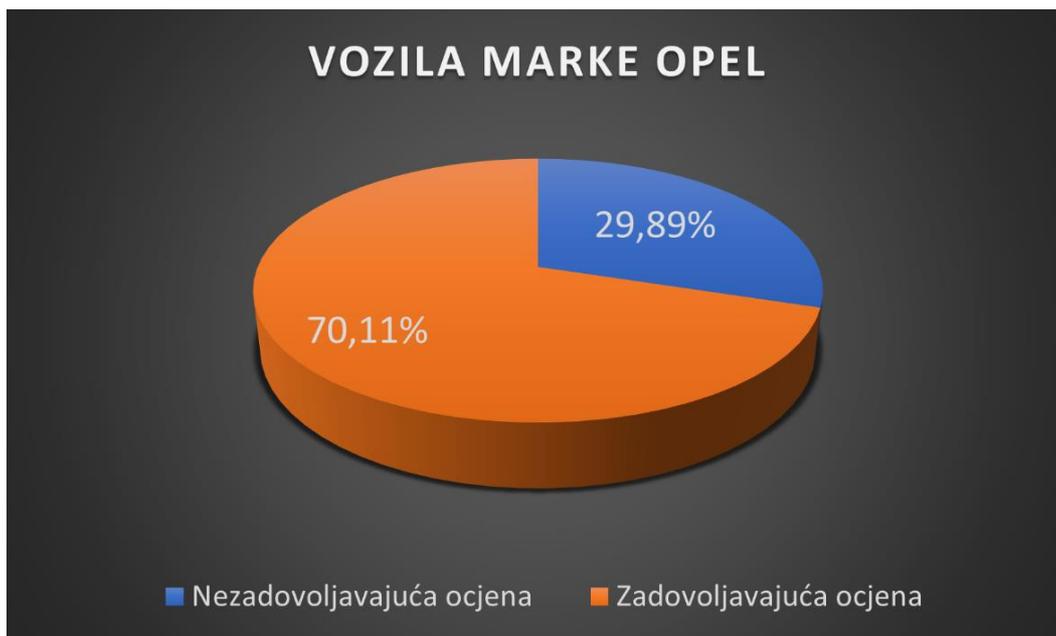
Grafikon 10. Postotak ispravnih i neispravnih vozila marke Opel

Vozila marke *Opel* na ispitanih 97 vozila, ima postotak nezadovoljavajuće ocjene na tehničkom pregledu od 29,89% vozila, odnosno 29 vozila nisu prošla na tehničkom pregledu. Na redovnom tehničkom pregledu zadovoljavajuću ocjenu ima 68 vozilo, odnosno 70,11% vozila marke *Opel*. Prosječna starost ispitanih vozila bila je 13,98 godina. Grafikon 10 slikovito prikazuje postotke zadovoljavajućih i nezadovoljavajućih ocjena vozila.

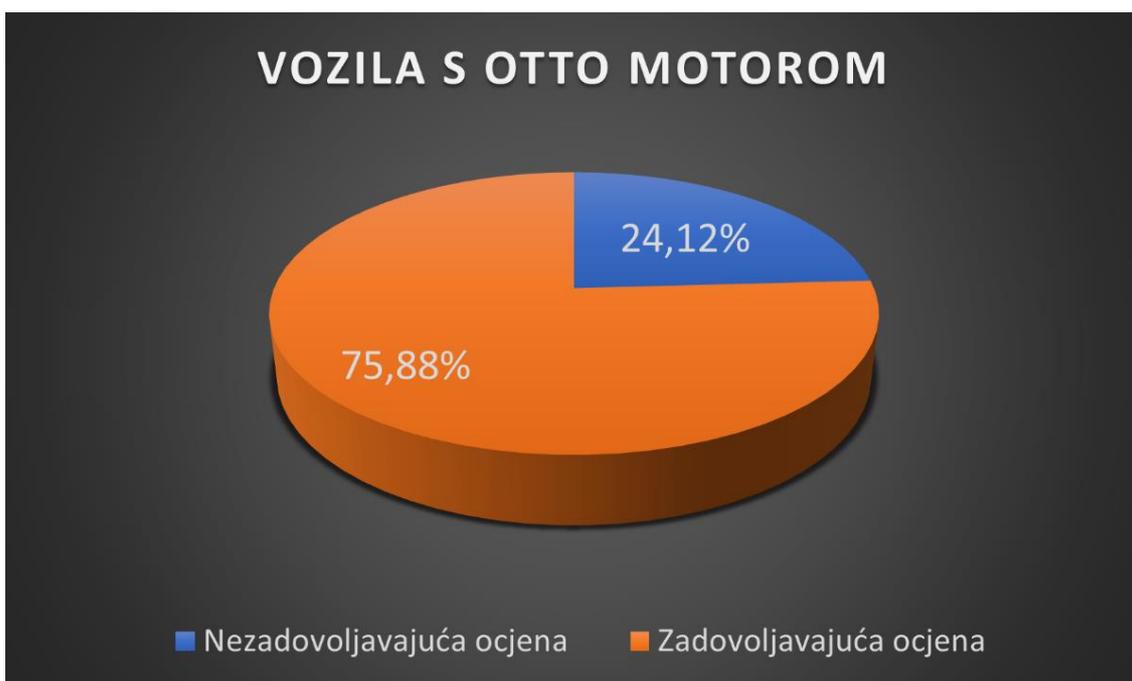
Grafikon 14. Postotak prolaska vozila s Otto motorom

Grafikon 14 prikazuje postotak zadovoljavajućih i nezadovoljavajućih ocjena na tehničkom pregledu na ispitanih 499 motornih vozila s Otto pogonskom jedinicom. Gdje je primjećuje da 103 vozila (24,12%) nije tehnički ispravno na prvom pojavljivanju redovnog tehničkog pregleda, dok je 324 vozila (75,88%) iste pogonske jedinice tehnički ispravno.

Usporedbom dobivenih podataka primjećuju se bolji rezultati vozila s Diesel motorom naspram vozila s Otto motorom sa ukupno 3,68% boljim postotkom prolaska na tehničkom pregledu. Također, primjećuje se loši postotak prolaska vozila s Otto motorom i ugrađenim plinom, razlozi tome su što se kod takvih vozila gleda barem jedan sklop više, te plinska jedinica mora biti 100% ispravna kako bi bila sigurna za korištenje.

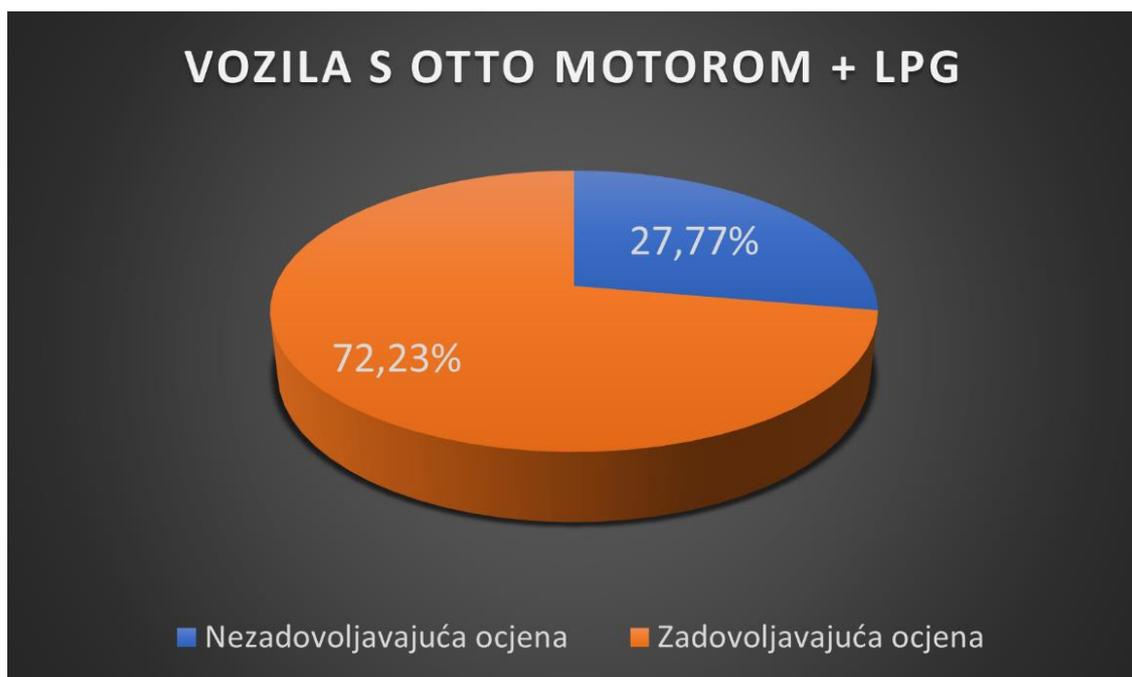
Grafikon 15. Postotak prolaska vozila s Otto motorom + LPG

Grafikon 15 prikazuje postotak zadovoljavajućih i nezadovoljavajućih ocjena na tehničkom pregledu na ispitanih 134 motornih vozila s Otto pogonskom jedinicom koja ima ugrađen i plin, odnosno LPG. Gdje se primjećuje da 36 vozila (27,77%) nije tehnički ispravno na prvom pojavljivanju redovnog tehničkog pregleda, dok je 98 vozila (72,23%) iste pogonske jedinice tehnički ispravno.

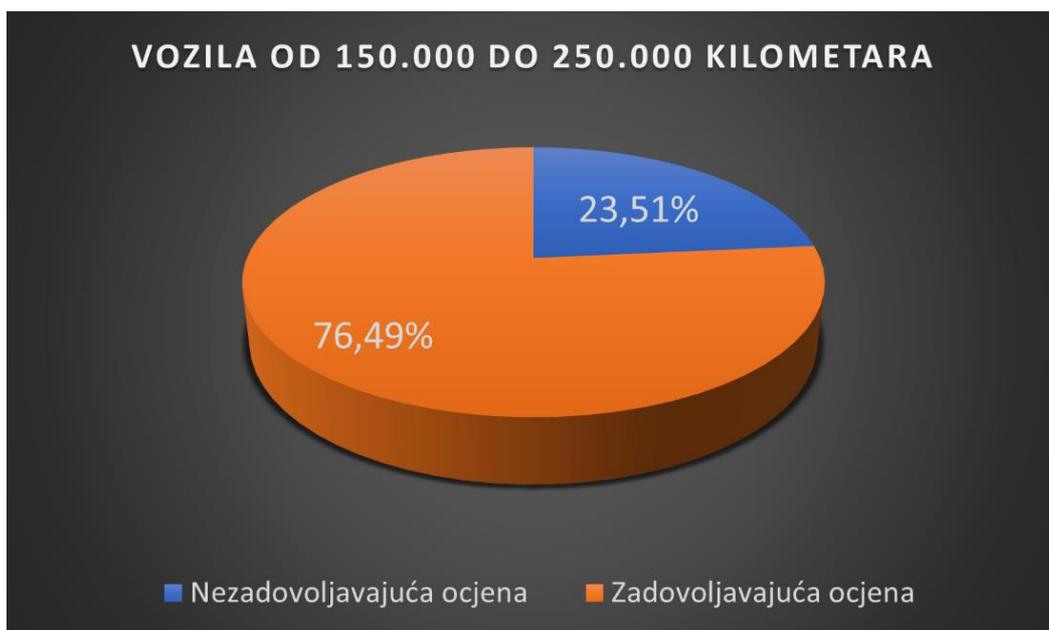
Grafikon 18. 150.000 do 250.000 kilometara

Prema grafu 18 vidljivi su blagi porasti u postotku nezadovoljavajućih ocjena vozila na tehničkom pregledu, razlog je kao što je prethodno navedeno u brojnim razlozima održavanja i korištenja vozila. Također se primjećuje da je razlika postotka nezadovoljavajućih ocjena treće skupine i druge skupine puno manja nego druge i prve skupine vozila.

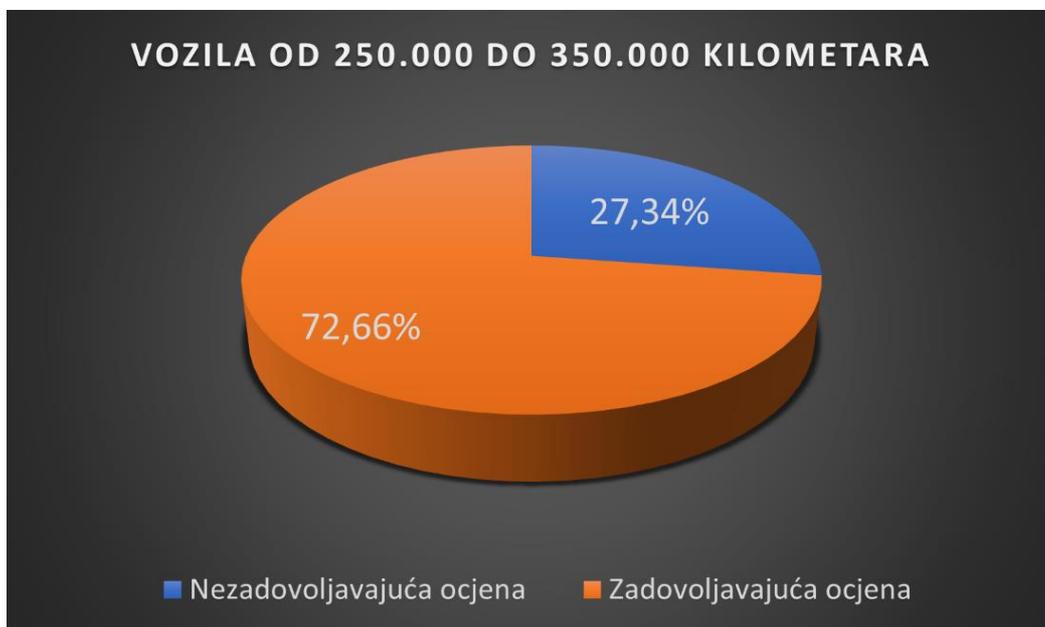
Grafikon 19. 250.000 do 350.000 kilometara

Također i u ovom primjeru vidi se postepeni rast vozila koji nisu prošli na tehničkom pregledu, te se sve više uviđa značaj kilometraže vozila u odnosu na rezultat prolaska tehničkog pregleda. Graf 19 dokazuje navedeno sa 27,34% vozila u rangi od 250.000 kilometara do 350.000 kilometara koji nisu zadovoljili uvjete prolaska.

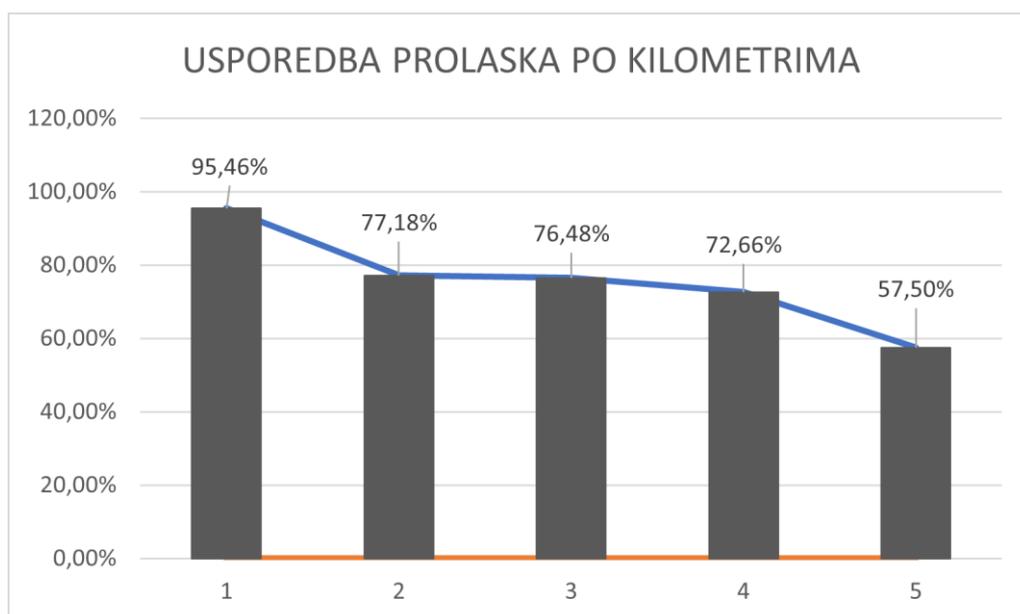
Grafikon 21. Usporedba prolaska na tehničkom pregledu sa kilometrima

Graf dokazuje vezu između prolaska vozila na tehničkom pregledu i broju kilometara na putomjeru, no kao što je prethodno navedeno u većini slučajeva nisu samo kilometri problem.

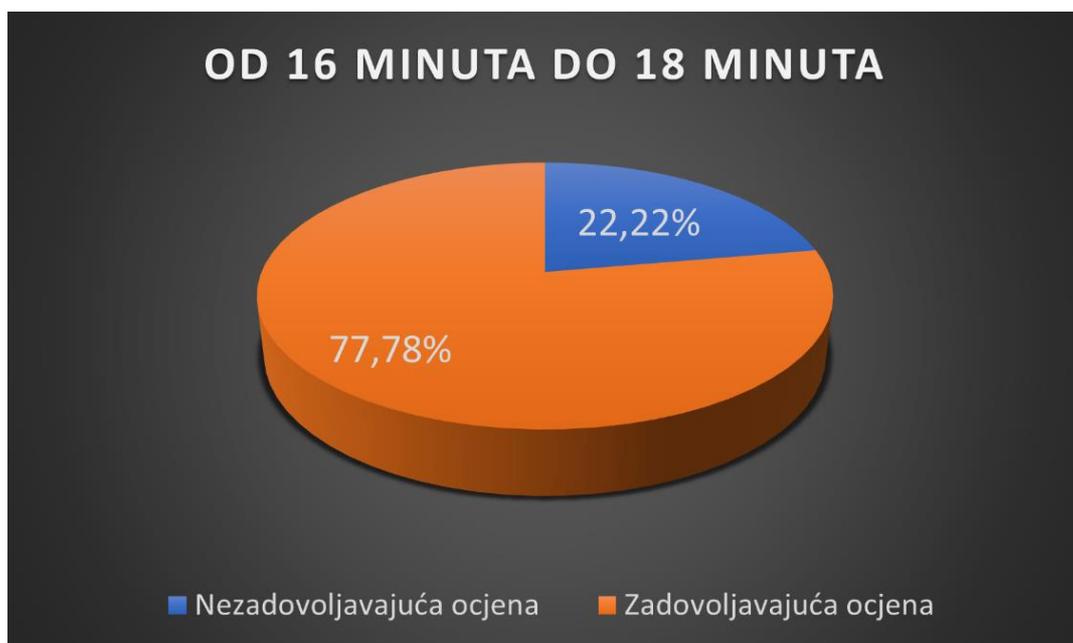
Grafikon 22. Od 16 minuta do 18 minute

Grafikon 22 prikazuje postotak ispravnih i neispravnih vozila koji su u intervalu minuta od 16 do 18. Od 564 vozila, njih 126 (22,22%) nije zadovoljilo uvjete prolaska tehničkog pregleda u odabranoj stanici istraživanja, dok je njih ukupno 438 (77,78%) zadovoljilo uvjete.

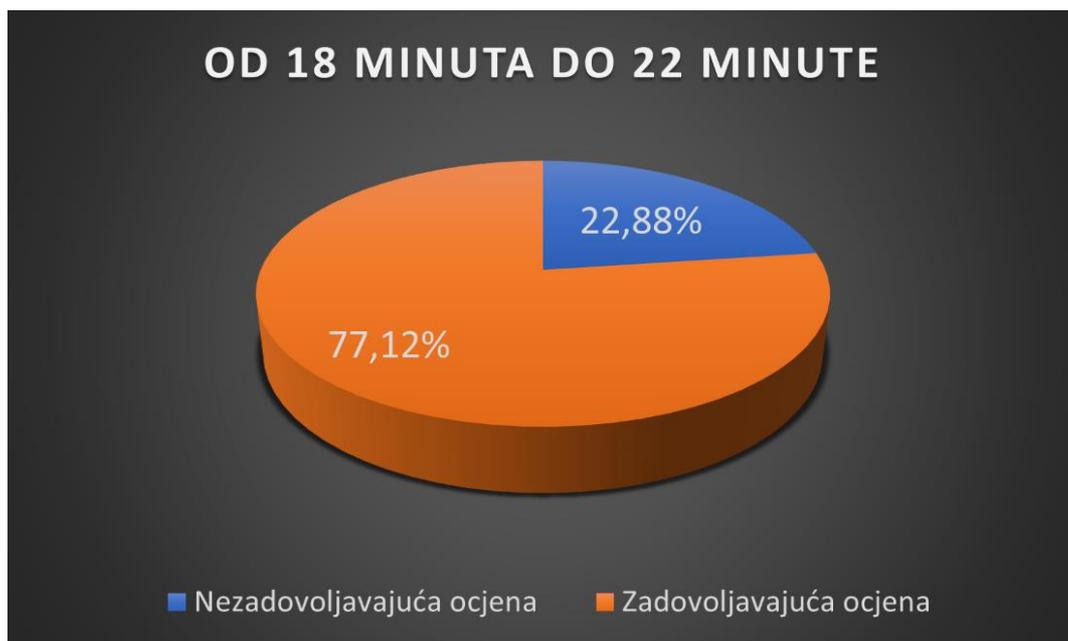
Grafikon 23. Od 18 minuta do 22 minute

Grafikon 23 prikazuje postotak ispravnih i neispravnih vozila koji su u intervalu minuta od 18 do 22. Od 236 vozila, njih 54 (22,88%) nije zadovoljilo uvjete prolaska tehničkog pregleda u odabranoj stanici istraživanja, dok je njih ukupno 182 (77,12%) zadovoljilo uvjete.

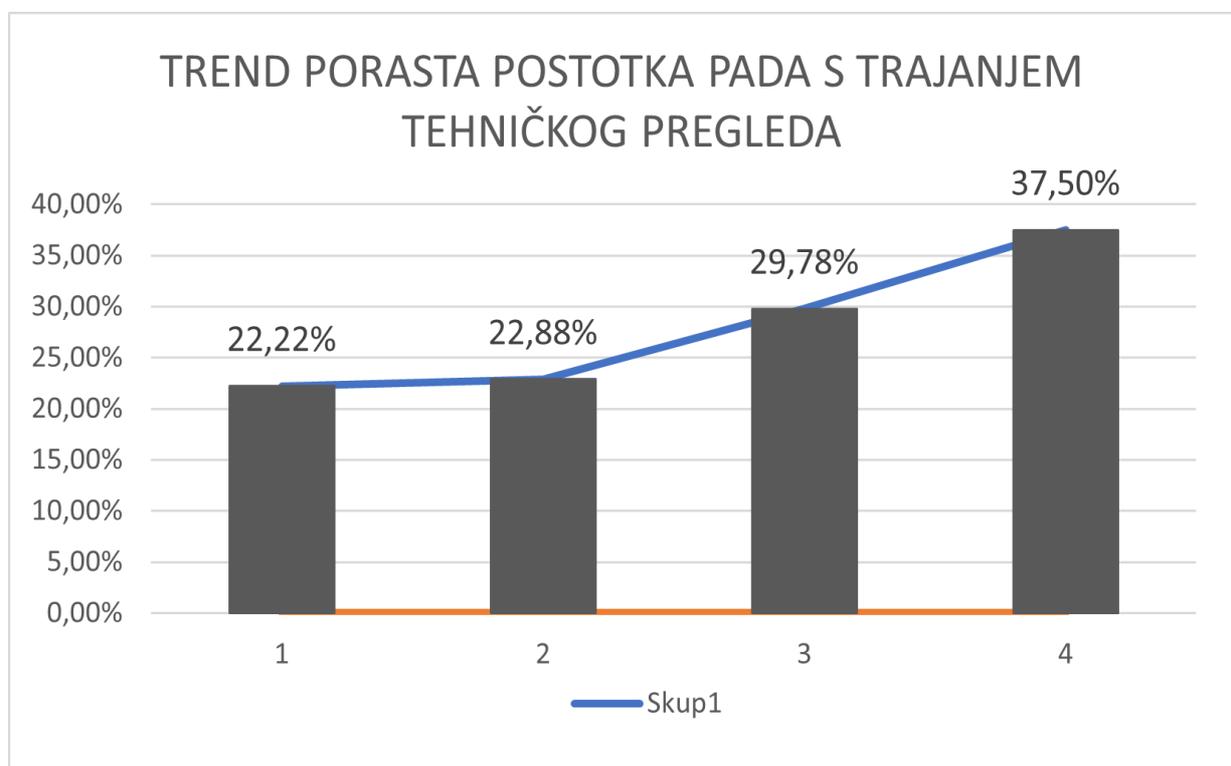
Grafikon 26. Porast nezadovoljavajućih ocjena s povećanjem minuta

Grafikon 26 slikovito prikazuje trend porasta postotka nezadovoljavajućih ocjena kako su se povećavale minute trajanja tehničkog pregleda na ispitanom uzorku. Važno je napomenuti da što tehnički pregled traje duže to su razlike postotka između skupina veće.
