Analiza utjecajnih čimbenika na vrijeme trajanja i rezultate tehničkog pregleda vozila s prijedlogom mjera poboljšanja

Master's thesis / Diplomski rad

ANALYSIS OF INFLUENTIAL FACTORS ON TIME
DURATION AND RESULTS OF TECHNICAL
VEHICLE INSPECTION WITH PROPOSAL
MEASURES AND IMPROVEMENTS

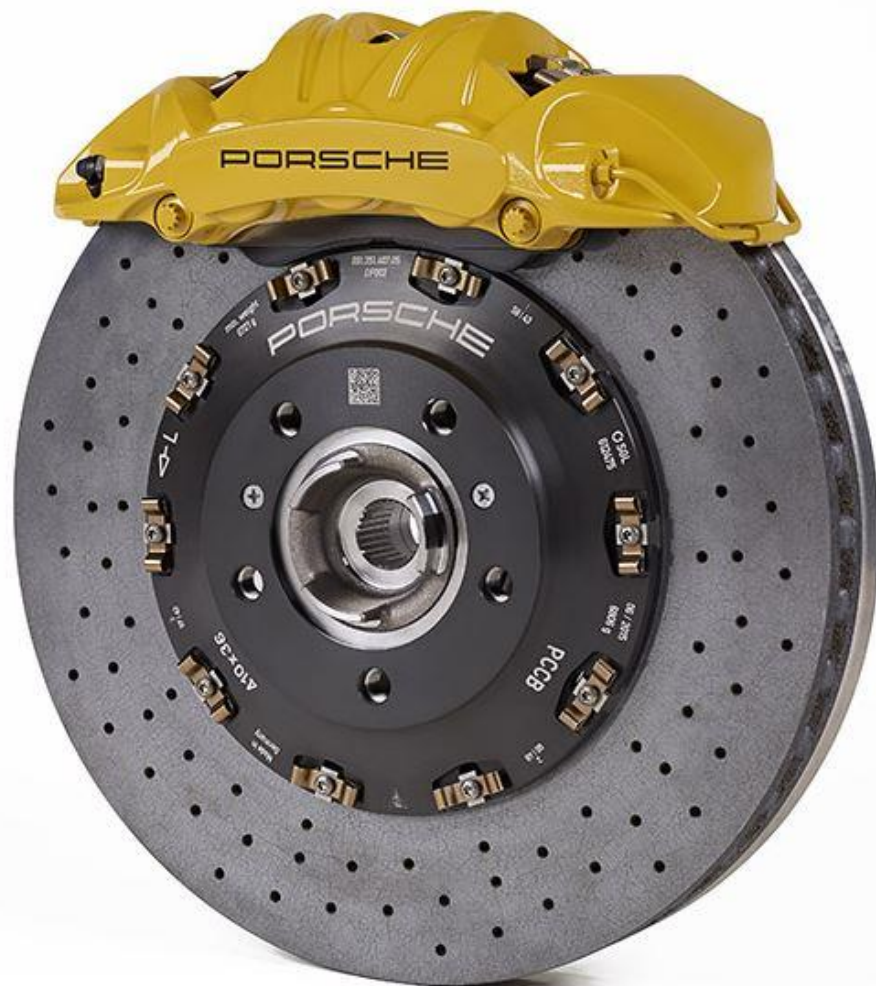
Slika 1. Karbon keramičke kočnice

Prema navedenom, vozač motornog vozila ima par opcija zaustavljanja, za sigurnost je ipak najvažnija radna kočnica jer ona djeluje na sve kotače neposredno. Vozilo koči putem kočnog mehanizma koji je sastoji od disk kočnica i bubanj kočnica. Također, postoji i mješoviti sustav koji uglavnom na prednjim kotačima ima disk kočnice, a na zadnjim kotačima ima bubanj kočnice. Bubanj kočnice se sve manje primjenjuju na vozilima, a jedan od razloga tomu je što disk kočnice imaju puno više prednosti.

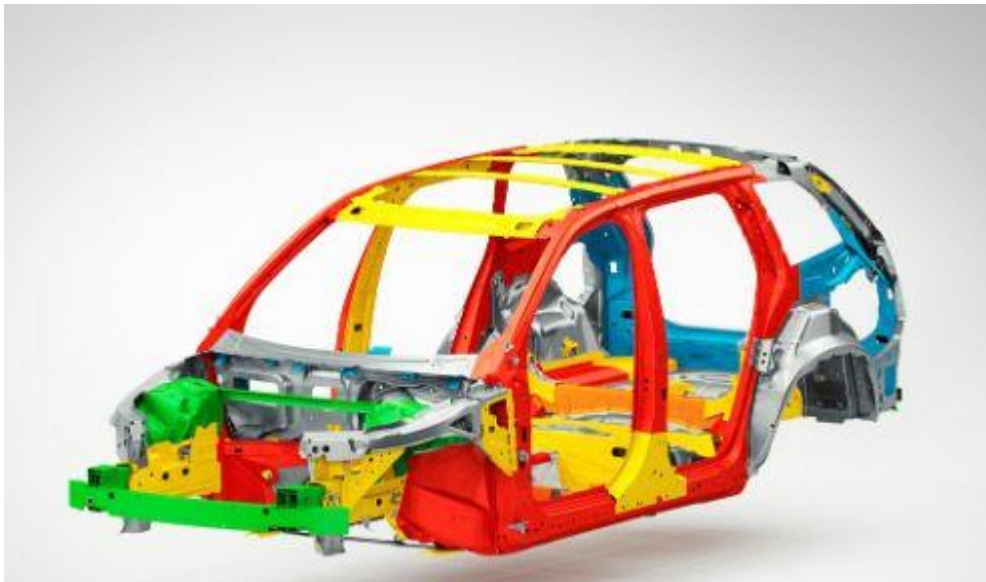
Slika 3. Prikaz različitih materijala karoserije Volvo automobila

Uz šasiju i opremu motornog vozila, karoserija spada kao trećina osnovnog oklopa motornog vozila. Spojena je za okvir odnosno šasiju, te može služiti za smještaj putnika i vozača, njihove prtljage ili tereta. U novije doba izvodi se kao samonosiva konstrukcija u putničkim i teretnim vozilima gdje samo ima govori njegovu ulogu. Karoserija je izrađena od različitih materijala, ponajviše radi ublažavanja posljedica nakon prometne nesreće, te radi rezanja metala nakon nesreće. Slika 3. prikazuje različite materijale Švedske automobilske marke Volvo.

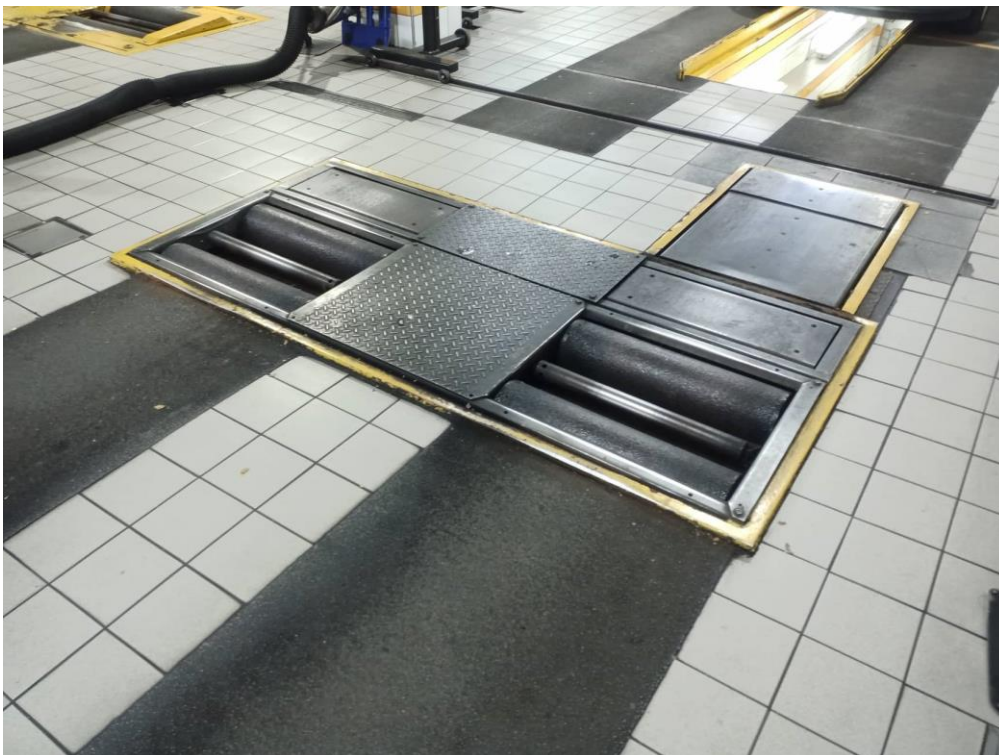
Uređaj s valjcima s kojim se provjerava sila kočenja na donjem dijelu kotača kako kod motornih vozila tako i kod priključnih vozila u svrhu mjerenja, prikaza i zabilježavanja sila kočenja i tlaka zraka u zračnim sustavima kočenja koja moraju biti u skladu s Prilogom A norme ISO 21069 – 1 o tehničkim zahtjevima za uređaje za ispitivanje kočnica na valjcima ili istovjetnim standardima. Uređaj se koristi za vozila čija je najveća dopuštena masa do 3,5 tone kao što je prikazan na slici 5.. Takav uređaj mora imati mogućnost prikazivanja sile kočenja.

Slika 5. Uređaj s valjcima s kojim se provjerava sila kočenja

Za pregled svih vozila kategorije M1 i N1 s pogonom na više od jedno osovine, stanica za tehnički pregled mora biti opremljena uređajem koji omogućava slobodno okretanje kotača osovine koja se za vrijeme ispitivanja sile kočenja ne nalazi u valjcima. U slučaju da se vozilo nalazi u liniji koja nije opremljena uređajem koji podržava vozila s pogonom više od jedne osovine, potrebno je postaviti pomoćne valjke koji dopuštaju da se kotači koji nisu u glavnim valjcima slobodno okretaju.

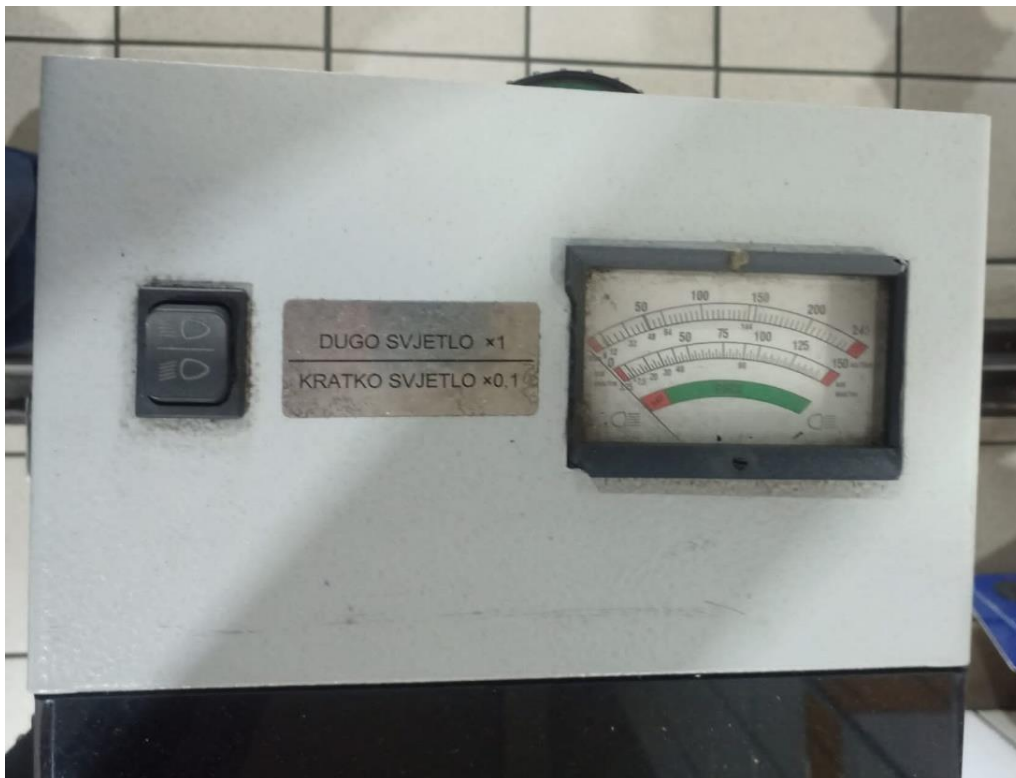
Vozila novije proizvodnje imaju svjetlosne uređaje koji na cestu bacaju asimetrične snopove svjetla, odnosno tako da snop kratkog svijetla samo ograničeno osvjetljava cestu, dok desnu stranu ceste znatno jače i dalje. Razlog tomu jest da se vozaču što više i jasnije pokazuje rub kolnika te moguće opasnosti na rubu, a lijevi rub bude osvjetljen onoliko koliko je dovoljno da se uočavaju vozila u suprotnom smjeru, a pri tome što manje zasljepljuje vozač iz tog suprotnog smjera. Regloskop ima mogućnost provjere i takvog načina svjetlosnih snopova na principu da se postavi ravnomjerno s svjetlosnim uređajem vozila. Na taj način nadzornik provjerava pod kojim kutom su snopovi svjetala, odnosno je li prate prikazanu dužinu na regloskopu. Također regloskop ima mogućnost provjere dugih svjetala na način da svjetlosni snop mora ležati u sredini mjerne površine koja je najčešće označena znakom „x“.

Slika 7. Dio regloskopa za mjerenje jačine svjetlosnog snopa

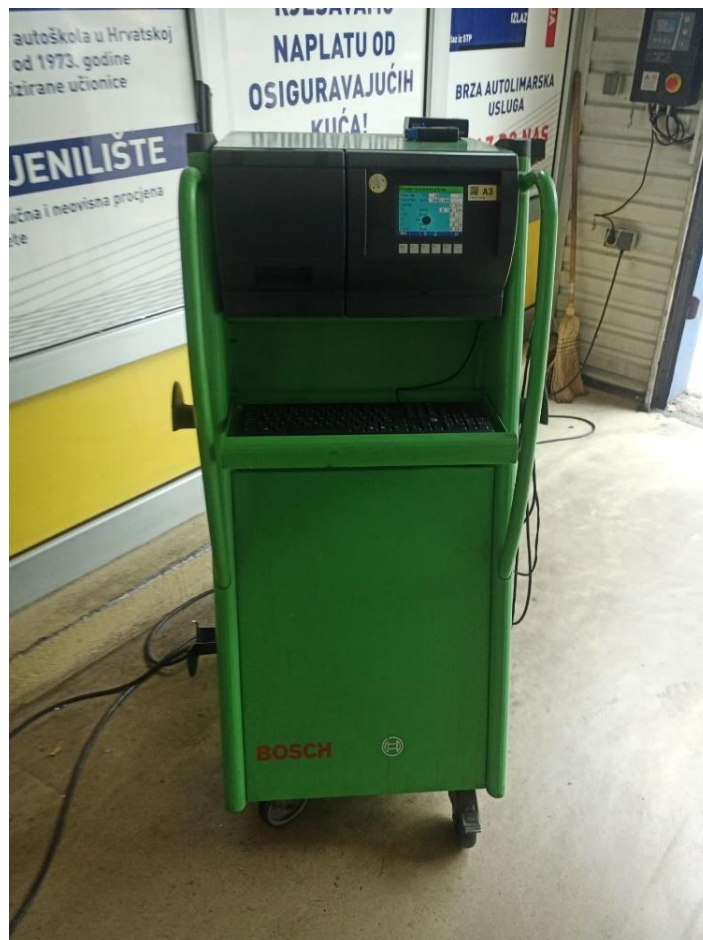
radna temperatura vozila. Nakon postignute radne temperature kontrolira se broj okretaja praznog hoda, te najveća brzina vrtnje, a izvodi se više ubrzanja za propuhivanje motora. Ubrzanje motora izvodi se jednolikim pritiskom te traje oko jedne sekunde. Zadržavanje na najvišoj brzini vrtnje smije trajati od pola do dvije sekunde, a do sljedećeg slobodnog ubrzavanja treba pričekati 15 sekundi i tek onda se može ubrzavati na isti način. Ispitivanje je završeno nakon tri slobodna ubrzanja na način da se uzima srednji koeficijent zacrnjenja koji obavezno mora biti manje od graničnog, odnosno onog kojeg daje proizvođač.

Slika 8. Uređaj za mjerenje zamućenosti ispušnih plinova

Zacrnjenje ispušnih plinova je izražena vrijednost u postocima prikazanog na uređaju (slika 8.), predstavlja pad intenziteta svjetlosti mjerenja tako da se između izvora i fotosenzora propusti ispušni plin. Ako se izmjeri zacrnjenje ispušnog plina od npr. 60% to znači da je fotosenzor u mjernoj sondi postavljen nasuprot izvora svjetla, izmjerio svega 40% od ukupnog emitiranja svjetlosti. Uređaj mora izračunati faktor zraka (lambda faktor) mjerenje temperature, ulje u kućištu motora ili rashladne tekućine i broj okretaja. Svi rezultati mjerenja moraju se moći ispisati na pisaču analizatora.

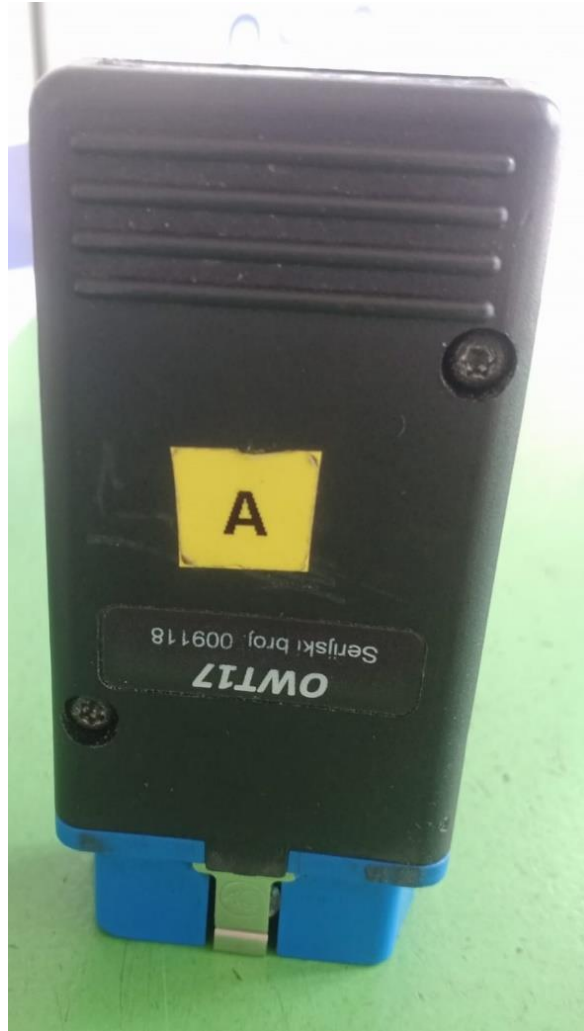
OBD² sustav je uređaj koji olakšava i ubrzava potrebe EKO testa na način da se ručno spoji u utor vozila i automatski iščitati podaci mjerenja EKO testa. Kako bi OBD uređaj funkcionirao potrebno je da vozilo bude opremljeno potrebnim senzorima.

Slika 9. OBD uređaj

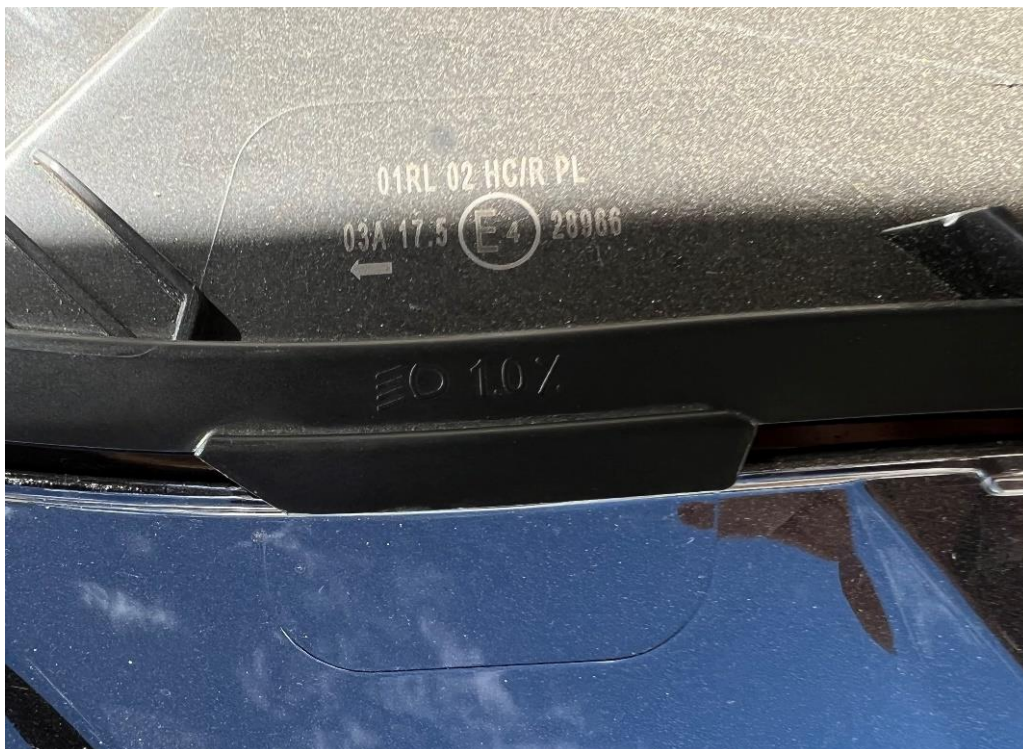
Sljedeći, odnosno šesti korak predstavlja pregled svjetala pomoću regloskopa. Svako vozilo ima točno određen postotak nagiba svjetala koju je odredio proizvođač. Taj postotak se uglavnom kreće u rasponu od 1% do 1,3% (Slika 14).

Slika 14. Nagib svjetala koju je odredio proizvođač

Postotak se uglavnom nalazi u motornom prostoru, odnosno na plastičnom nosaču ili na naljepnici. Obavlja se kontrola kratkih, dugih i svjetala za maglu. Vozilo prilikom pregleda mora biti neopterećeno te se visina svjetala u vozilu mora podesiti na nulu (slika 15).
