2022

DIPLOMSKI RAD

**ORGANIZACIJA I PROVOĐENJE ISTRAGE ZRAKOPLOVNIH
NESREĆA UZROKOVANIH NEZAKONITIM OMETANJEM**

**ORGANIZING AND CONDUCTING THE INVESTIGATION OF
AIRCRAFT ACCIDENTS CAUSED BY UNLAWFUL
INTERFERENCE**

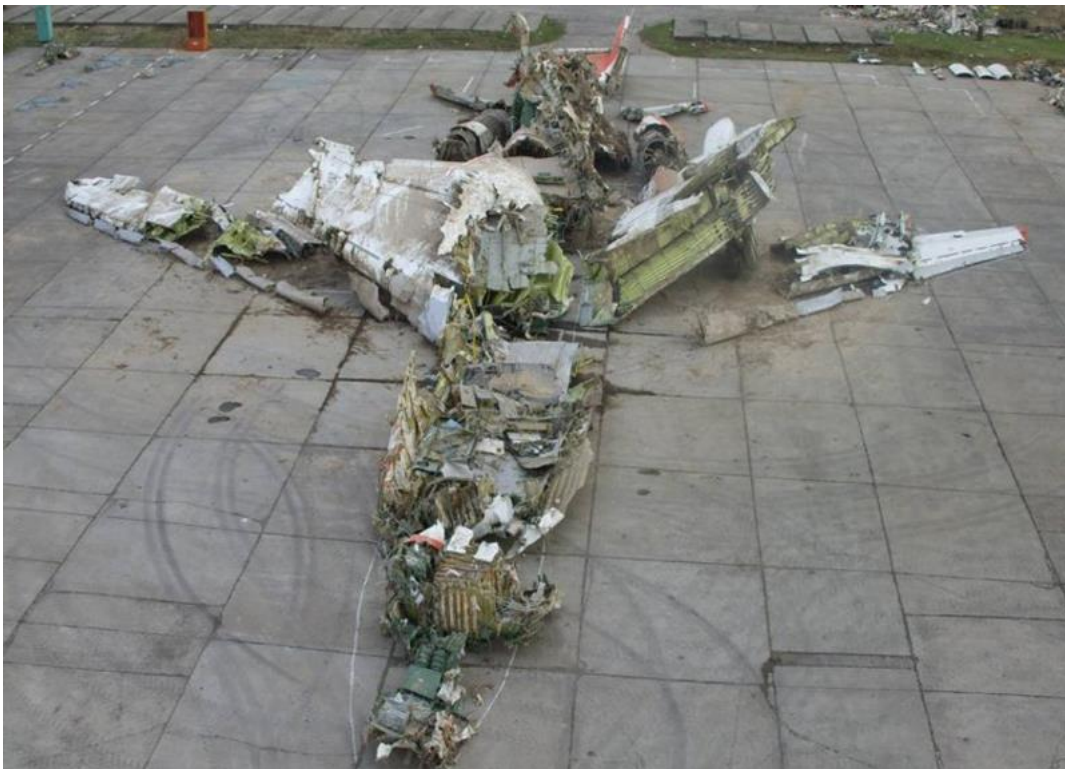
Slika 8. 2D rekonstrukcija zrakoplova

- a) Jednostavan raspored u mnogim slučajevima može biti dovoljan istražitelju u određivanju vjerojatnog uzroka nesreće. Korisno je posložiti nekoliko dijelova zrakoplova kako bi se dobila jasnija slika. Cijena takvog rasporeda može biti vrlo niska jer se često može postići s raspoloživim osobljem i već dostupnim prostorijama.
- b) Sveobuhvatna dvodimenzionalna rekonstrukcija je metoda koja je također široko primjenjiva ali je opsežnija od prethodne. Alati za ovakvu rekonstrukciju mogu biti klasični metar, ljepljiva traka, kreda i osnovne tehničke informacije o nesreći, može biti u zatvorenom ili otvorenom prostoru. Primjer 2D rekonstrukcije vidljiv je na slici 8.

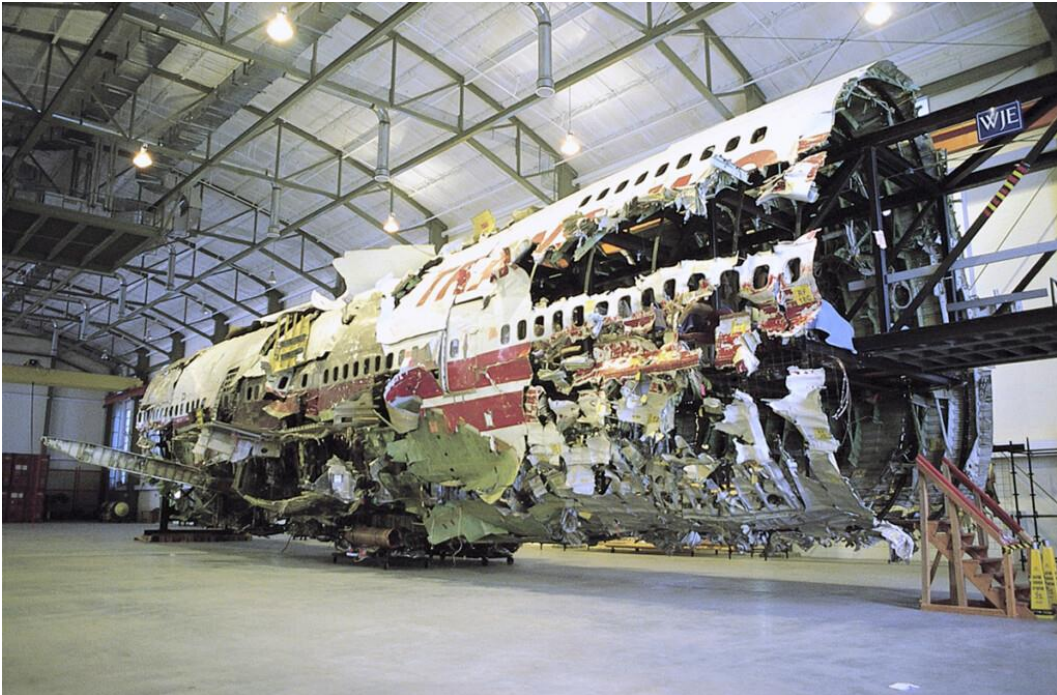
Slika 9. 3D rekonstrukcija zrakoplova

- c) Trodimenzionalna rekonstrukcija, prikazana na slici 9, predstavlja krajnju fizičku rekonstrukciju. Trodimenzionalna rekonstrukcija ima značajne prednosti koje ne nudi niti jedan drugi istraživački alat. Može identificirati prisutnost ili odsutnost uzroka, kao što su prodor ili udar projektila. Međutim, trodimenzionalne rekonstrukcije su puno skuplje zbog zahtjeva za prostorom i ljudskim resursima. Fizički objekti dulje će se koristiti zbog duljine trajanja rekonstrukcije i njezinog održavanja. Pri velikoj rekonstrukciji, sam okvir olupine zrakoplova može koštati

desetke tisuća dolara. Ukupni trošak za velike rekonstrukcije može koštati nekoliko milijuna dolara [8].

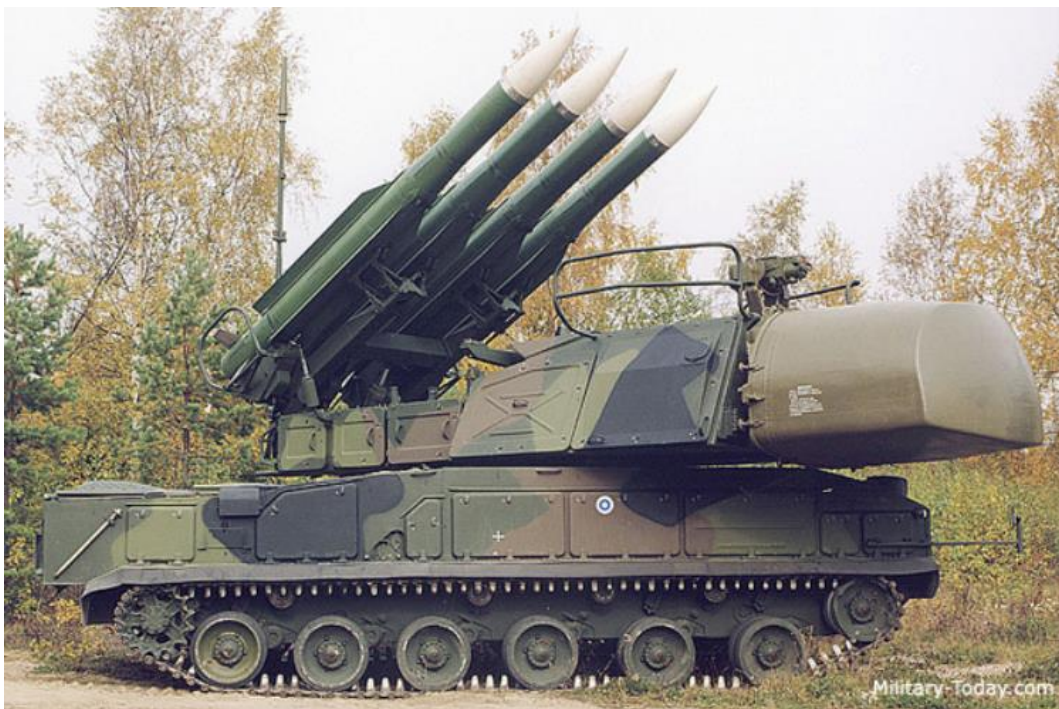
Slika 14. Raketni sustav Buk

Raketni sustav zemlja-zrak Buk, prikazan na slici 14., je sustav koji se koristi u protuzračnoj obrani koji se sastoji od različitih komponenta u raznim modelima i konfiguracijama. Može se prenositi na različitim vozilima, ali ima i sustave za lansiranje koji rade autonomno. Bojeve glave ovog sustava pune su eksplozivnim punjenjem okružene s dva sloja prethodno oblikovanih fragmenata [16].

Buk raketni sustav zemlja-zrak može dosegnuti visinu od 80.000 stopa (približno 24,4 kilometra). Ova visina daleko premašuje visinu od 33.000 stopa (približno 10,1 kilometar) na kojemu je bio zrakoplov leta MH17 [16].

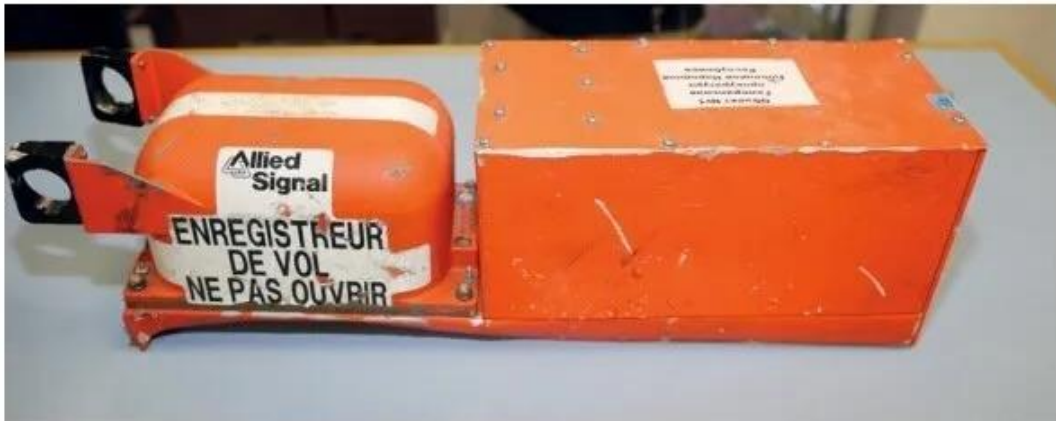
Slika 16. Crna kutija s leta MH17

Kućište snimača zvuka iz kokpita bilo je uništeno. Model i serijski broj na pločici nisu bili čitljivi, ali serijski broj 1366 koji se nalazio na unutarnjoj strani šasije bio je čitljiv. Vanjska oštećenja na kućištu bila su velika, ali unutarnja memorija bila je očuvana. Snimači zvuka iz kokpita uspješno su preuzeti i sadržavali su važne podatke o letu. Snimači zvuka iz kokpita odgovarali su snimljenoj komunikaciji kontrole leta sa letom MH17. Iz preuzetih zapisa zaključilo se da osim letačke posade u kokpitu je bio jedan član kabinskog osoblja. Snimka je potvrdila kao nije bilo naznaka da s letom nešto nije bilo ispravno. Snimači nisu identificirali bilo kakva upozorenja koja bi ukazala na neispravnost sustava zrakoplova [16].

Snimači podataka o letu koji su predani Nizozemskoj sigurnosnoj komisiji nisu sadržavali podvodni lokator. Kućište zapisa bilo je djelomično oštećeno kao što je vidljivo na slici 16, ali unutarnja memorija bila je očuvana. Vanjsko oštećenje i gubitak podvodnog lokatora su normalni s obzirom na samu nesreću. Snimači podataka o letu napravljeni su tako da sačuvaju minimalno 25 sati proteklog snimanja i oni su uspješno preuzeti i očitani. U snimačima nisu pronađena nikakva upozorenja sustava zrakoplova ili motora zrakoplova. Parametri motora kontinuirano su se bilježili tijekom leta. Prema podacima sa snimača o letu, oba motora radila su optimalnom snagom tijekom leta preko Ukrajine. Svi parametri vezani za rad motora bili su normalni i nikakva odstupanja nisu zabilježena [16].

Snimači zvuka iz kokpita i snimači podataka o letu nisu prikupljeni prema odredbama ICAO Dodatka 13. Pojedinci nepoznati istrazi uklonili su snimače s mjesta nesreće. Zatim su četiri dana nakon nesreće, 21. srpnja snimači predani službenicima iz Malezije u Donjecku, Ukrajini od strane naoružanih pobunjenika iz tog područja. Sljedeći dan 22. srpnja snimači su predani Nizozemskoj sigurnosnoj komisiji u Kijevu u Ukrajini [16].

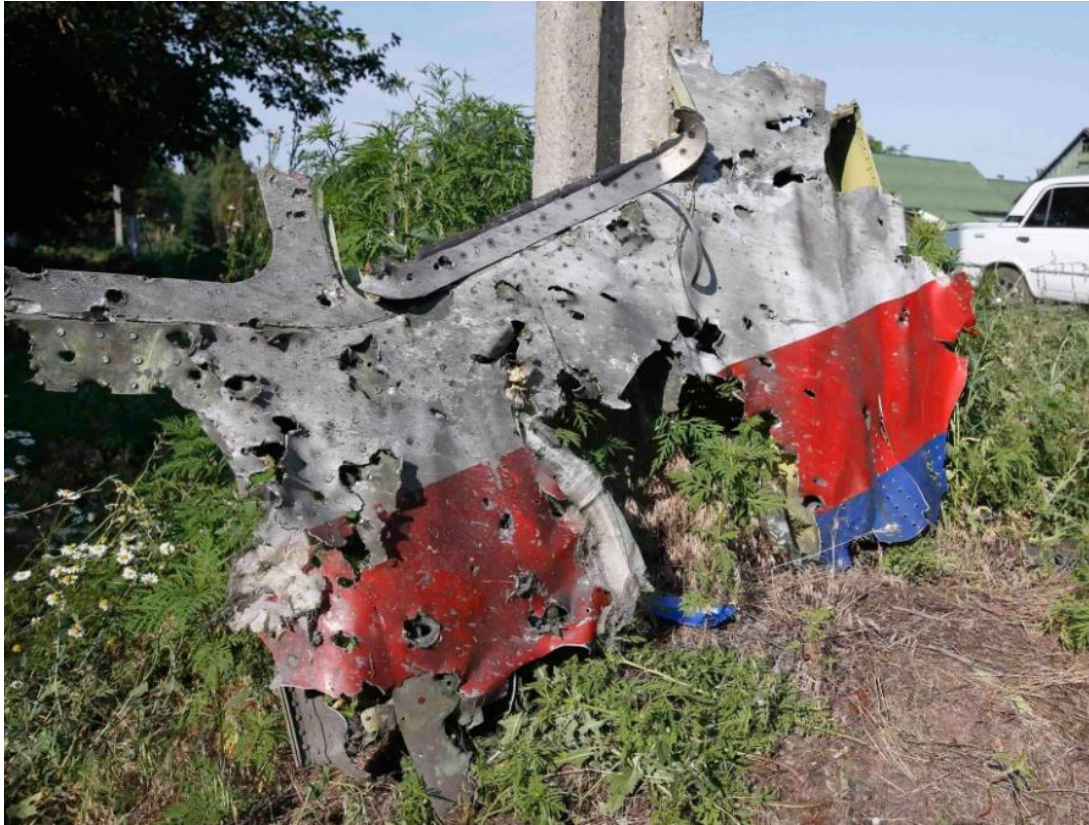
Slika 18. Okvir lijevog prozora pilotske kabine

Na području oko sela Petropavlivka zapadno od sela Hrabove na površini od 2,5 kvadratnih kilometara nekoliko kuća je oštećeno uslijed pada dijelova zrakoplova. Okvir vrata zajedno s dijelom trupa nađeni su sjeverno od sela. Dijelovi pilotske kabine pronađeni su u blizini trupa. Međutim nije se moglo utvrditi točna pozicija zbog nedostatka fotografija i video dokaza. Kako je vrijeme prolazilo komade olupine su prikupili stanovnici Petropavlivke.

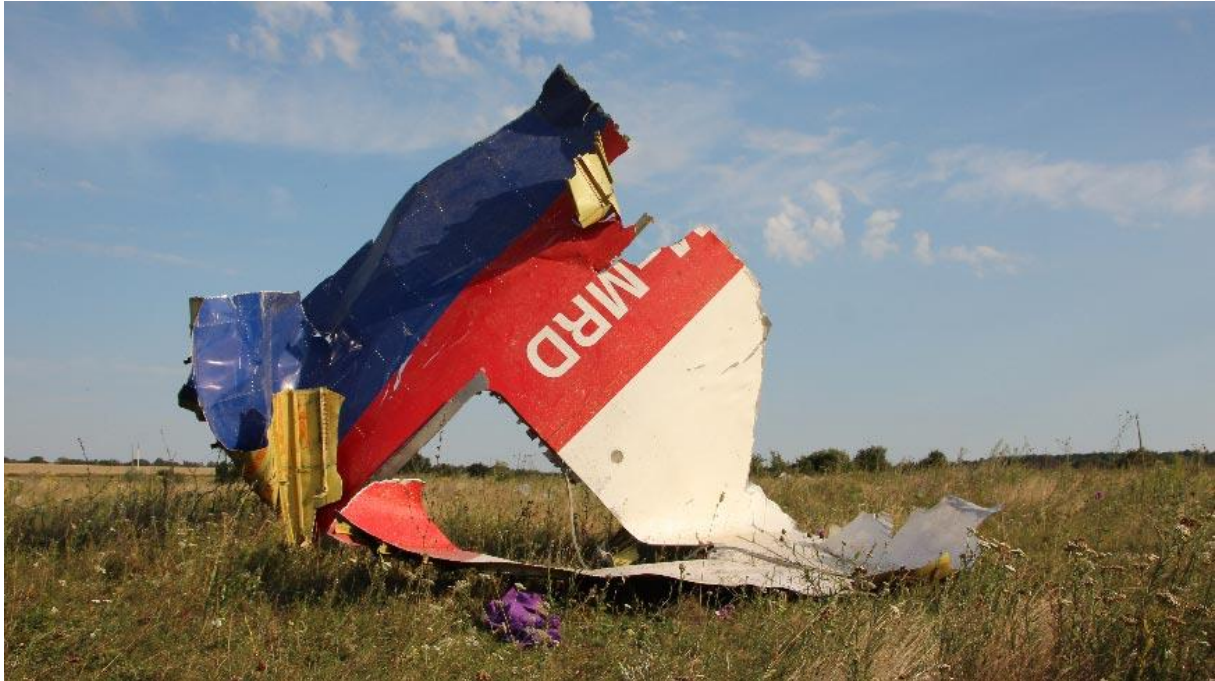
Slika 19. Stražnji dio trupa zrakoplova leta MH17

Dio stražnjeg dijela zrakoplova, prikazan na slici 19, uključujući vertikalni stabilizator i dio trupa lociran je 750 metara jugo-zapadno od Hrabovea. Na ovom području dijelovi olupine bili su razbacani na površini od 600 x 800 metara. Paralelno s cestom sa zapadne strane prolazili su dalekovodi te je uočeno kako je jedan od dalekovoda presječen. Na zapadnoj strani te ceste locirano je zgarište s ostacima stražnjeg dijela zrakoplova uključujući opremu putničke kabine i teretnog prostora. Ovi dijelovi bili su oštećeni od vatre.

Trup zrakoplova između krila i repa lociran je 2 kilometra južno od sela Hrabove. Dijelovi olupine, uključujući oba horizontalna stabilizatora i oba vrha krila, bili su razbacani na ovom području površine otprilike 540 x 650 metara. Područje se sastoji od velikog broja gospodarskih objekata okruženih šumom. Desni stabilizator pronađen je u malom jezeru jugoistočno od većeg djela nalazišta olupine. Lijevi stabilizator pronađen je jugo-zapadno na ovom području.

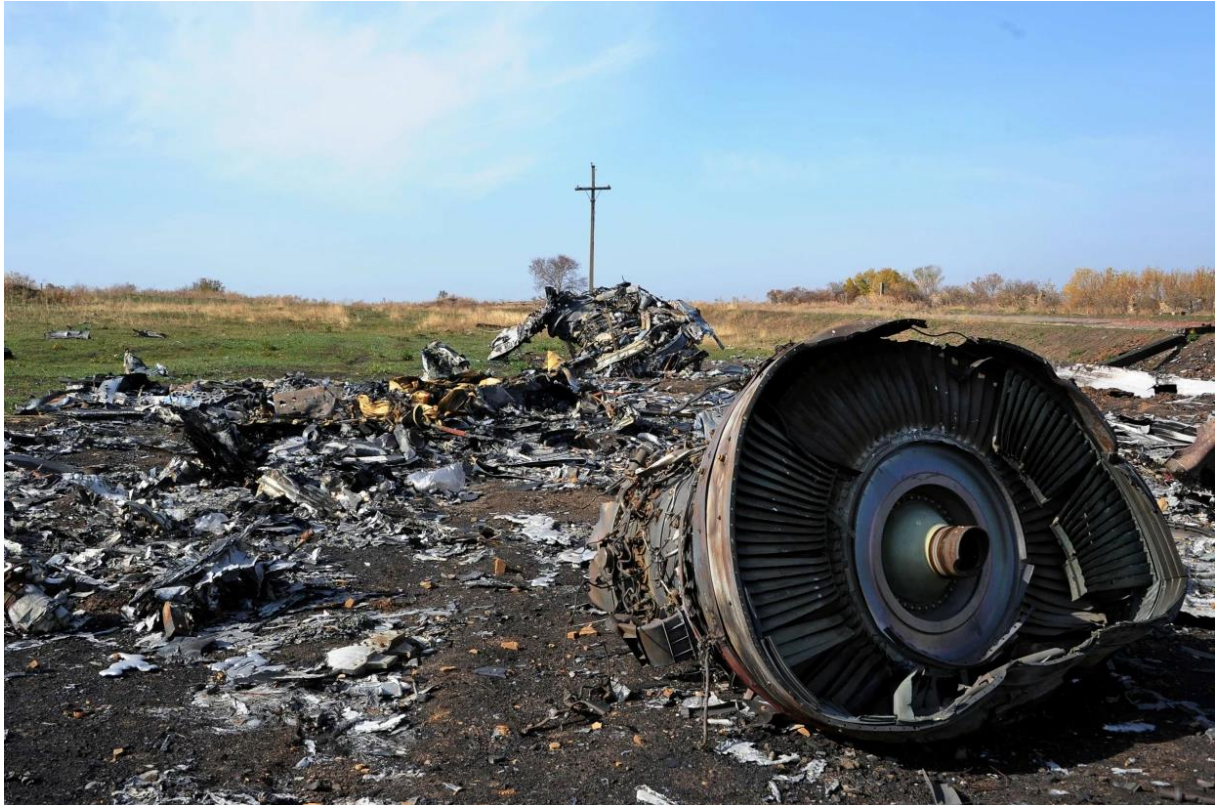
Slika 20. Dijelovi motora i ostaci olupine leta MH17

Dijelovi olupine pronađeni su u kutu jugo-zapadnog područja sela Hrabove na površini otprilike 250 x 200 metara. Na ovom području više žarišta je identificirano. Komadi olupine su raspoređeni na dvije lokacije sjevernu i južnu te su odvojene uzdignutom cestom. Fotografije i satelitske snimke pokazale su da su dijelovi olupine pomaknuti 18. srpnja 2014. Središnji dio aviona uključujući dijelove krila i oba motora pronađeni su na ovom području. Većina dijelova olupine na ovom području imala je oštećenja od vatre.

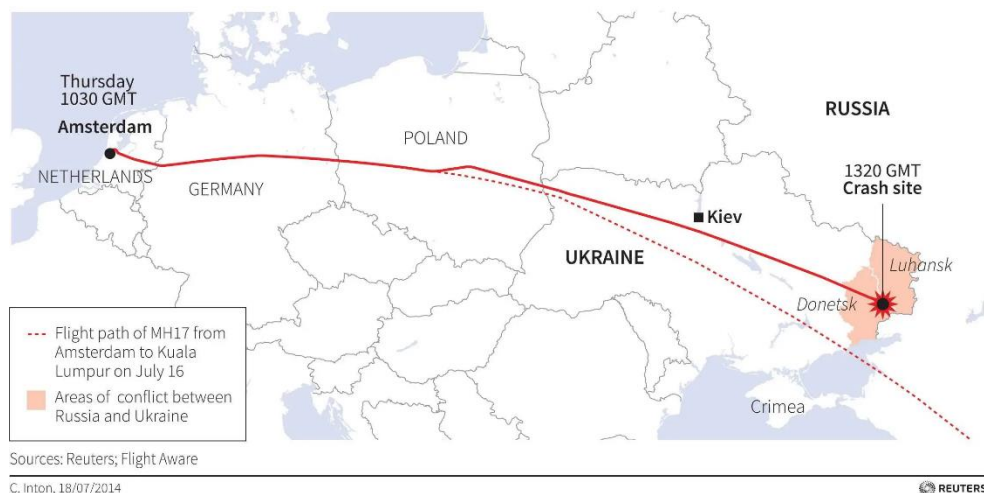
Slika 21. Putanja leta Malaysian Airlinesa na letu MH17

Prema podacima kontrole zračne plovidbe u 12:53 sati zrakoplov je letio pod nadzorom Dnjeprovske kontrole zračnog prometa na razini leta FL-Flight Level 330 što je približno 33.00 stopa odnosno 10.058 kilometara. U to vrijeme Dnjeprovska kontrola zatražila je penjanje zrakoplova na FL350 prema planu letu i kako bi se izbjegao susret s drugim nadolazećim zrakoplovima jer je drugi Boeing 777 leteći na istoj razini leta dolazio s leđa. Posada je odgovorila kako nisu u mogućnosti ispuniti zahtjev i zatražili su ostanak na FL330, kontrola zračne plovidbe je odobrila njihov zahtjev.

Par trenutaka kasnije, u 13:00h, posada leta MH17 zatražila je odobrenje za skretanje s putanje leta 20NM ulijevo, kako bi izbjegli oluju i nevjeme. Zahtjev je odobren od kontrole. Odmah nakon toga posada je pitala je li FL340 slobodan, ali je posada rekla kako FL340 nije slobodan i zatražila od posade ostanak na razini leta 330. Zatim u 13:19:53 sati radar je pokazao kako je zrakoplov 3.6NM sjeverno od zadane rute L980 skrenuvši ulijevo, nakon toga Dnjeprovska kontrola usmjerila je posadu na povratak na zadanu rutu kako bi izbjegla nadolazeći promet. Posada je u 13:19:56 sati potvrdila naredbu. Podaci sa snimača leta i digitalnog glasovnog zapisa prestali su raditi u 13:20:03 sata. Pozivi u pomoć nisu primljeni sa zrakoplova leta MH17. Na slici 21 prikazana je ruta leta zrakoplova dan prije nesreće, 16. srpnja 2014., s istim polazištem u Amsterdamu i predviđenim odredištem u Kuala Lumpuru. Jasno je vidljivo kako je zrakoplov leta MH17 skrenuo s rute u pokušaju izbjegavanja nevremena, te je na taj način nesvjesno ugrozio živote 283 putnika te 15 članova posade, skrenuo prema području koje je bilo zahvaćeno ratom [20].

U mjesecima koji su prethodili nesreći, sukob u Ukrajini se proširio na zračni prostor, a niz vojnih zrakoplova je oboreno. Iako je područje gdje je zrakoplov srušen imalo zonu zabrane letenja do 9.754 m (32.000 stopa), zrakoplov je letio iznad granice na 10.058 m (33.000 stopa). Zračni prostor iznad istočne Ukrajine bio je tog dana

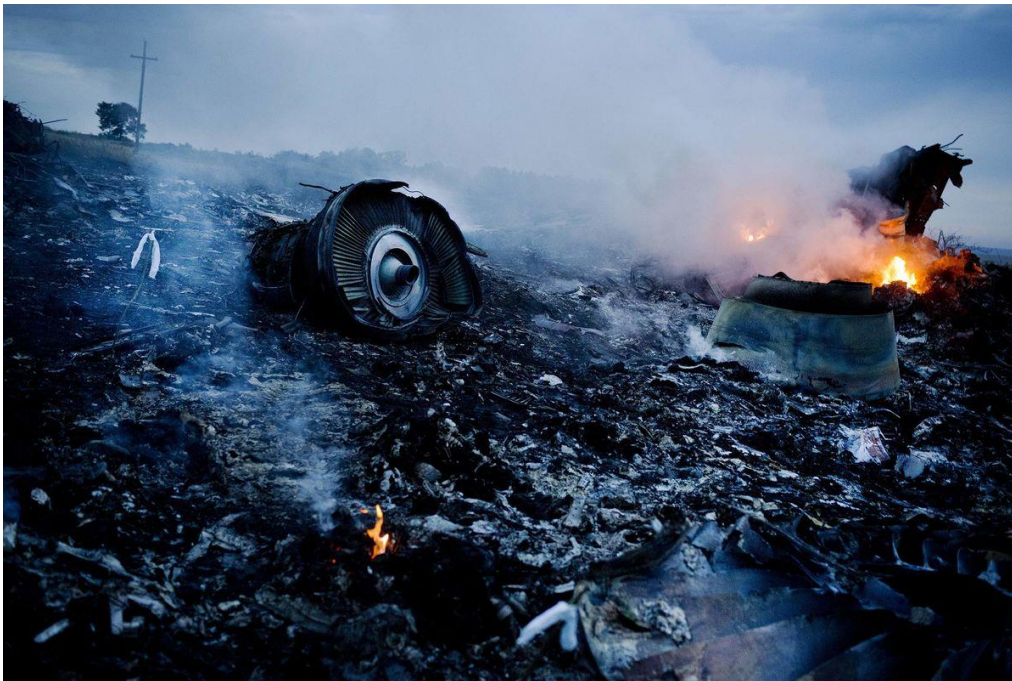
Slika 22. Izgoreni ostaci zrakoplova leta MH17

Također, eksplozija rezervoara goriva nije mogla napraviti štetu na trupu zrakoplova koja je po pronađenim dijelovima olupine nastala izvana. Kada bi stvarno došlo do eksplozije rezervoara, bile bi vidljive rupe na samom rezervoaru i deformacija koja bi nastala iznutra i širila se prema van. Iako rezervoari goriva nisu pronađeni jer su uništeni u požaru prilikom udara u tlo, sama činjenica da je izbila velika vatra na tlu pokazatelj je da rezervoari nisu oštećeni u samom letu. Prikaz izgorenih ostataka vidljiv je na slici 22.

Visokoenergetski val u trajanju 2.3 milisekunde zabilježen na snimaču zvuka iz pilotske kabine nije bio istog zvuka kao unutarnja eksplozija (bombe ili rezervoara goriva), otkaza strukture i dekompresije unutar zrakoplova. Istražitelji su za usporedbu uzeli nesreću leta PA103 u Škotskoj i leta TWA 800 u Sjedinjenim Američkim Državama. U oba primjera zvuk je trajao otprilike 200 milisekundi te eksplozijom koja je veoma brzo došla do visoke vrijednosti sa malom dužinom vala. U slučaju otkaza strukture i dekompresije, trajanje zvuka je slično ali jačina zvuka je niža.

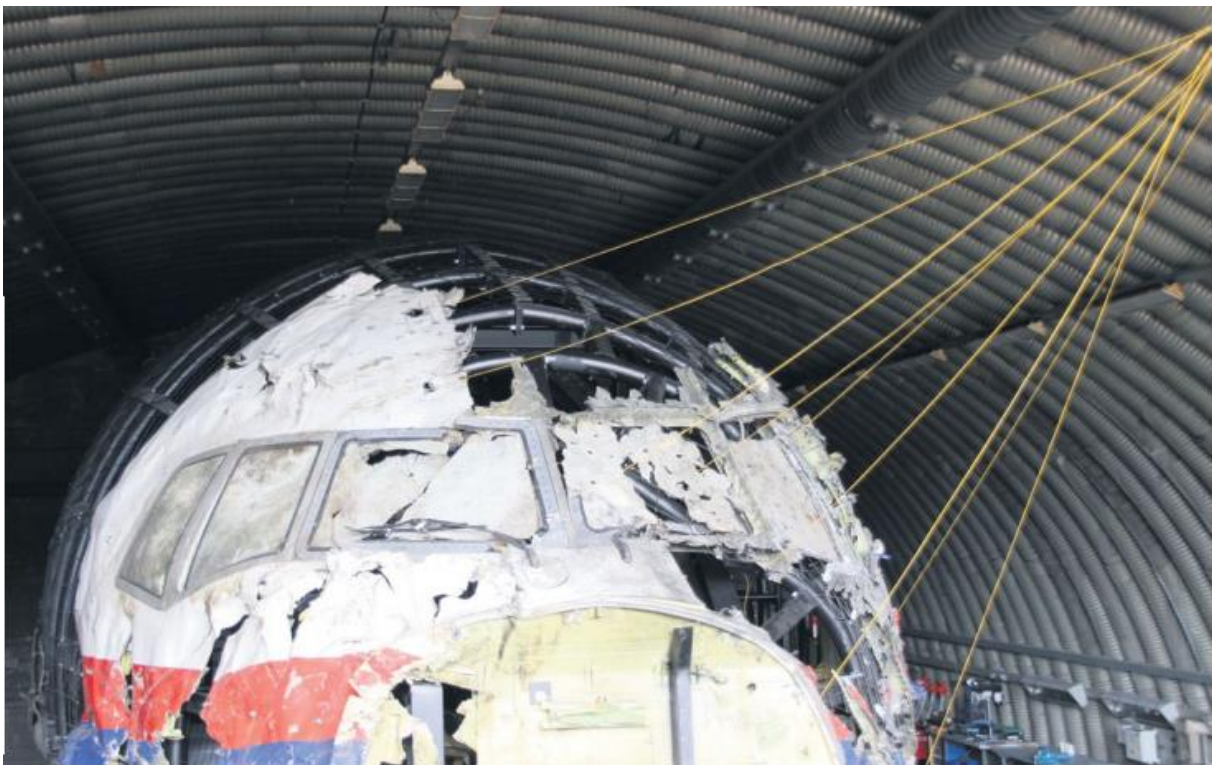
Slika 23. Rekonstrukcija prednjeg dijela zrakoplova i smjer udara visokoenergetskih objekata

Rekonstrukcija zrakoplova samo je dodatno potvrdila na koji način je došlo do pada zrakoplova leta MH17. Uzorak oštećenja uočen u prednjem dijelu trupa i pilotske kabine zrakoplova bio je u skladu s oštećenjima koja bi se očekivala od velikog broja visokoenergetskih objekata koji probijaju zrakoplov izvana.

Glavno mjesto oštećenja visokoenergetskih objekata bilo je s lijeve i gornje strane pilotske kabine. Desna strana pilotske kabine nije imala štetu od visokoenergetskih objekata. Kako bi se odredila putanja visokoenergetskih objekata i smjer udara analizirana su oštećenja na nekoliko dijelova pilotske kabine. Pomoću šipki od stakloplastike i trodimenzionalne rekonstrukcije utvrđeno je mjesto udara projektila kao što je prikazano na slici 23.

Rekonstrukcija je bila od značajne važnosti za istragu jer je omogućila istražiteljima da bolje vizualiziraju pronađene dijelove olupine i oštećenja te usporede s provedenim analizama. Sastavljanje olupine u trodimenzionalnu rekonstrukciju pruža rodbini putnika i posadi i široj javnosti neke od glavnih zaključaka dobivenih u istrazi potkrijepljenih uvjerljivim dokazima.
