**PRIMJENA PROMETNE SIGNALIZACIJE I OPREME U
FUNKCIJI POVEĆANJA SIGURNOSTI MOTOCIKLISTA NA
DC8, DIONICA G.P. ZATON DOLI – G.P. KARASOVIĆI**

DIPLOMSKI RAD

**APPLICATION OF TRAFFIC SIGNALLING AND
EQUIPMENT IN THE FUNCTION OF INCREASING
MOTORCYCLIST SAFETY ON DC8, SECTION G.P. ZATON
DOLI – G.P. KARASOVIĆI**

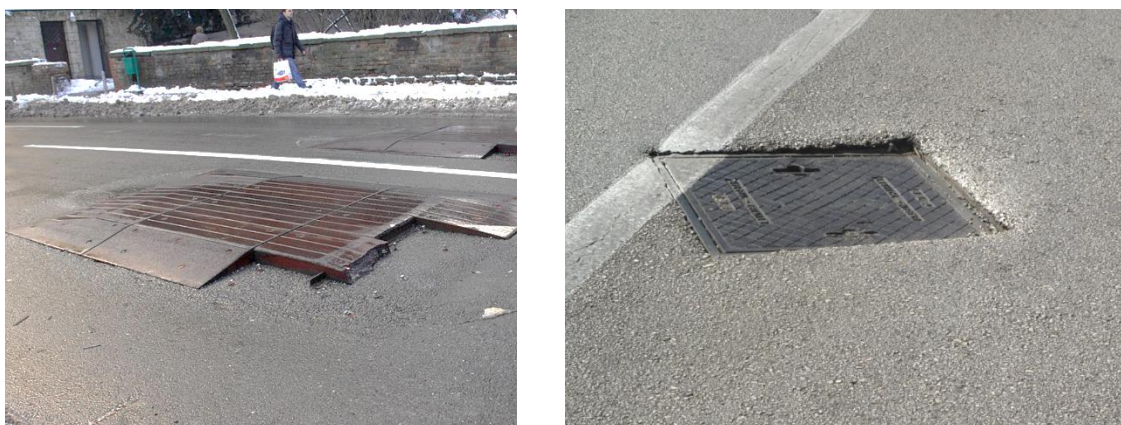
Slika 8. Primjer cestovnih elemenata koji predstavljaju rizik za vozače motocikala:
a) uspornik, b) poklopac instalacijskog otvora

Nadalje, u pogledu oznaka na kolniku ističe se nekoliko važnih karakteristika vezanih za njihovu primjenu i održavanje. Neprikladno izvedene oznake na kolniku mogu zadržavati vodu i rezultirati smanjenim prijanjanjem kotača na kolnik zbog klizanja i mokrih uvjeta. Poprečne oznake na kolniku koje služe za usmjeravanje vozila kao što su strelice ili pješački prijelazi, mogu predstavljati problem za vozače motocikla jer zbog svoje debljine se izdižu iznad površine kolnika, te se mijenja gazna podloga za motocikl koja može biti klizava. Osim klizavih oznaka na kolniku, mnogi drugi elementi cestovne infrastrukture mogu predstavljati rizik za vozače motocikala zbog razlike u trenju između pneumatika i površine na koju su postavljeni (Slika 8).

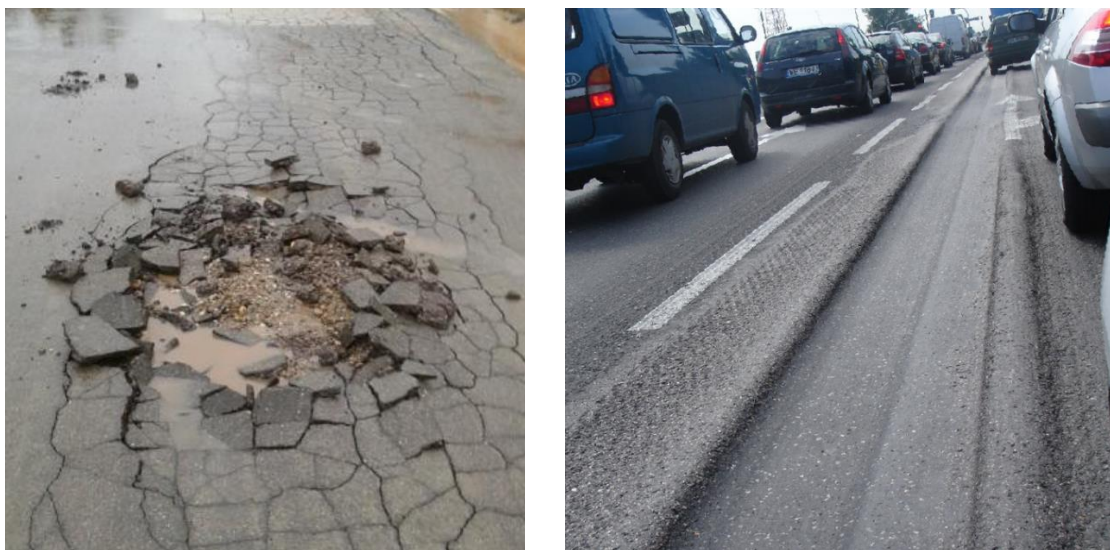
Slika 9. Primjeri stanja kolnika koji dovode do nastanka prometnih nesreća u kojima sudjeluju vozači motocikala

različitim vremenskim uvjetima, također mogu pridonijeti niskoj otpornosti na klizanje, osobito u mokrim i vlažnim uvjetima. Nadalje, veliki protok vozila na cesti i velik broj teretnih vozila može rezultirati degradacijom habajućeg sloja površine kolnika, što dovodi do nakupljanja rastresitog šljunka koji može naglo blokirati kotače, potencijalno uzrokujući prevrtanje motocikla. Nadalje, kolotrazi na cesti mogu uzrokovati fenomen poznat kao „surfanje“ gdje motocikl prelazi s vrha jednog kolotruga na drugi, što rezultira nenamjernom promjenom trake. Osim toga, izlijevanje ulja ili goriva po cesti stvara skliske površine, osobito u zavojima, raskrižjima i područjima u blizini benzinskih crpki i distribucijskih centara [15]. S obzirom na potencijalne rizike povezane s ovakvim uvjetima površine ceste, ključno je dati prioritet održavanju cesta i osigurati da se površine redovito pregledavaju, popravljaju i čiste. To uključuje rješavanje problema s neravnim površinama, popunjavanje rupa i krhotina, izlijevanje ulja i saniranje šljunka kako bi se vozačima motocikala osigurala sigurnija vožnja.

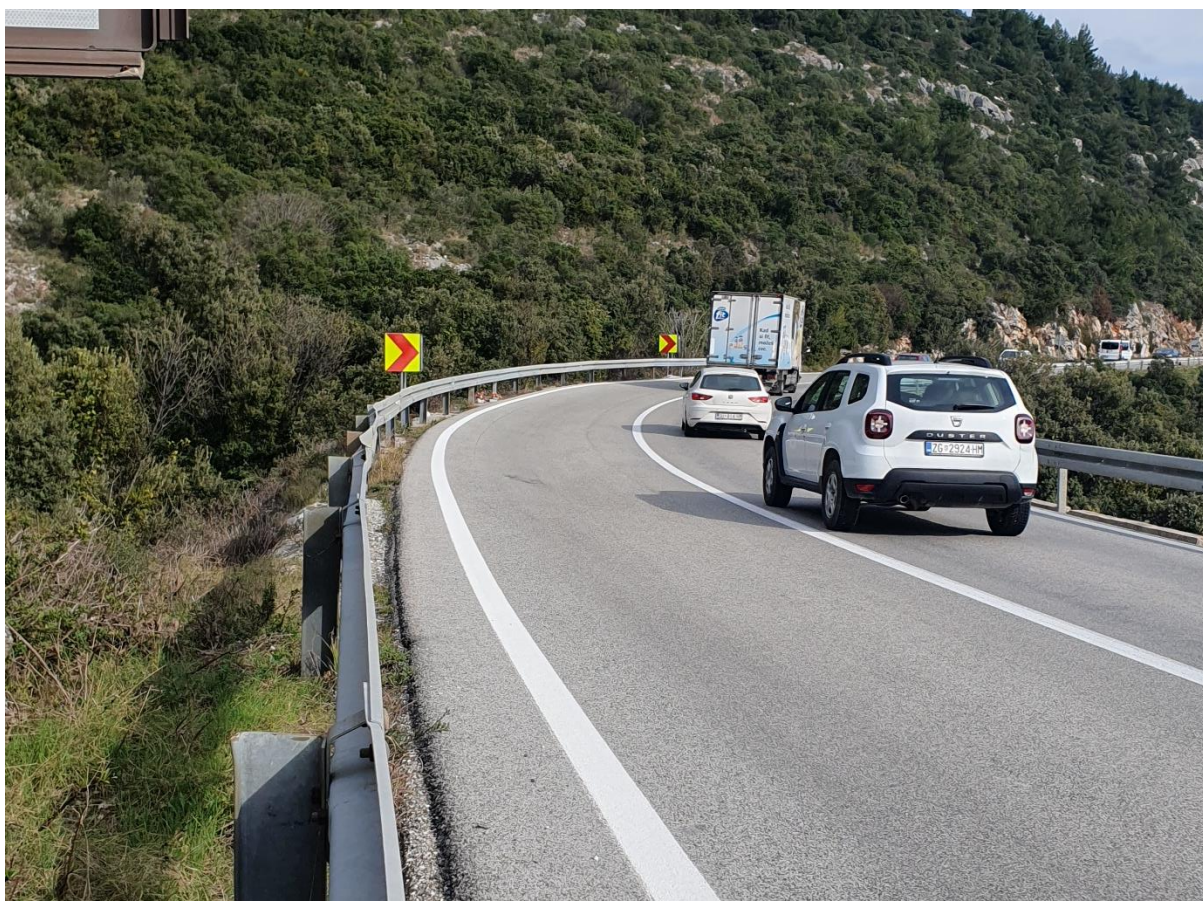
Slika 17. Oštećen plašt čelične zaštitne ograde

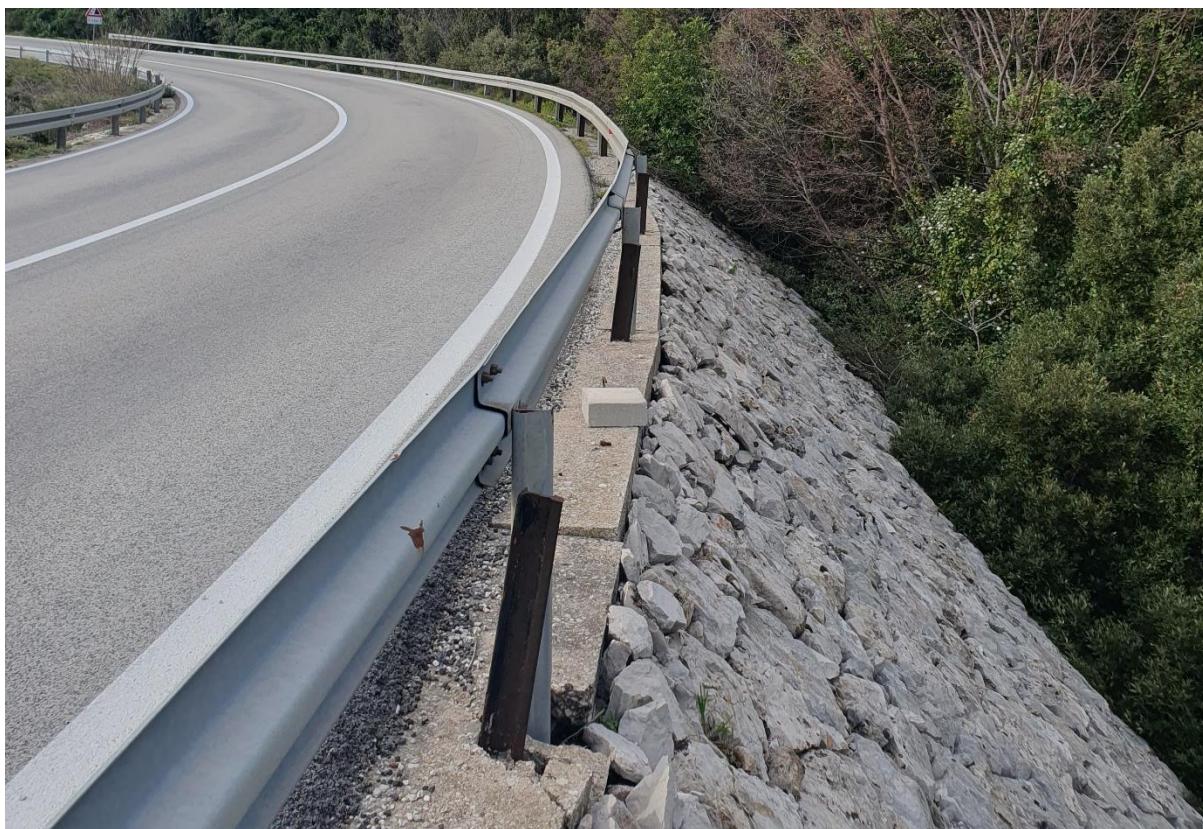
Slika 18. Neuklonjeni nezaštićeni stari stupovi zaštitne ograde

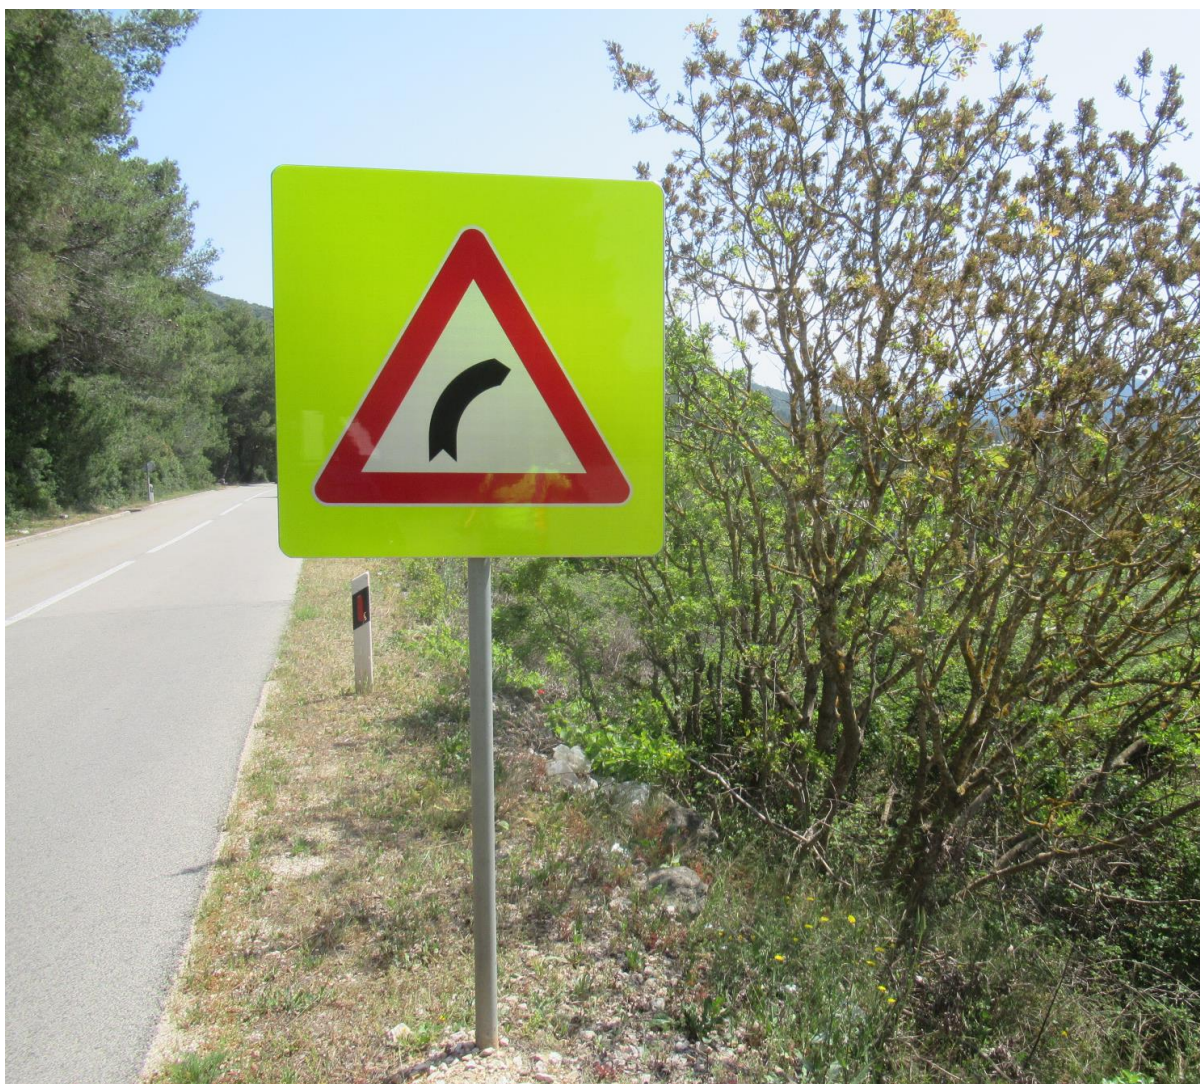
Slika 21. Prometni znak najave zavoja dodatno naglašen fluorescentnom podlogom

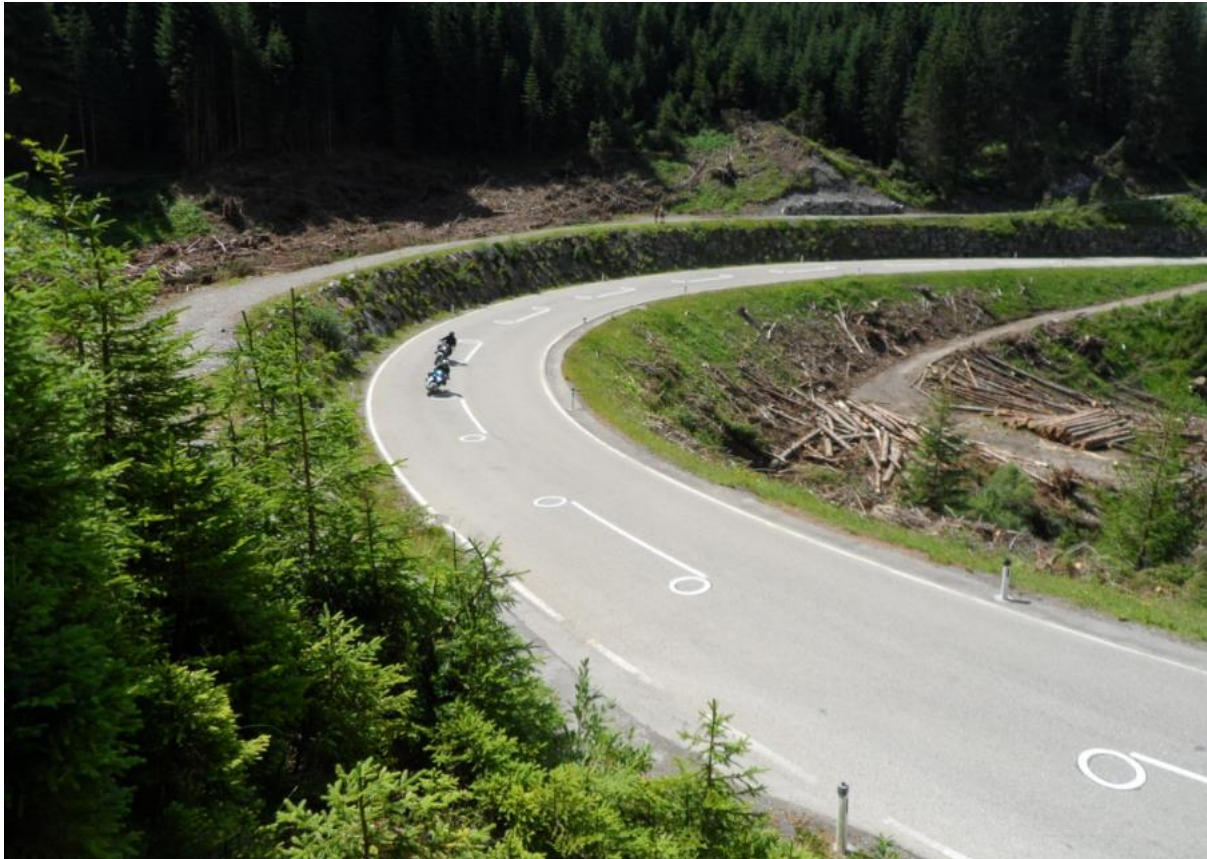
Slika 22. Elipsoidne oznake u zavoju/

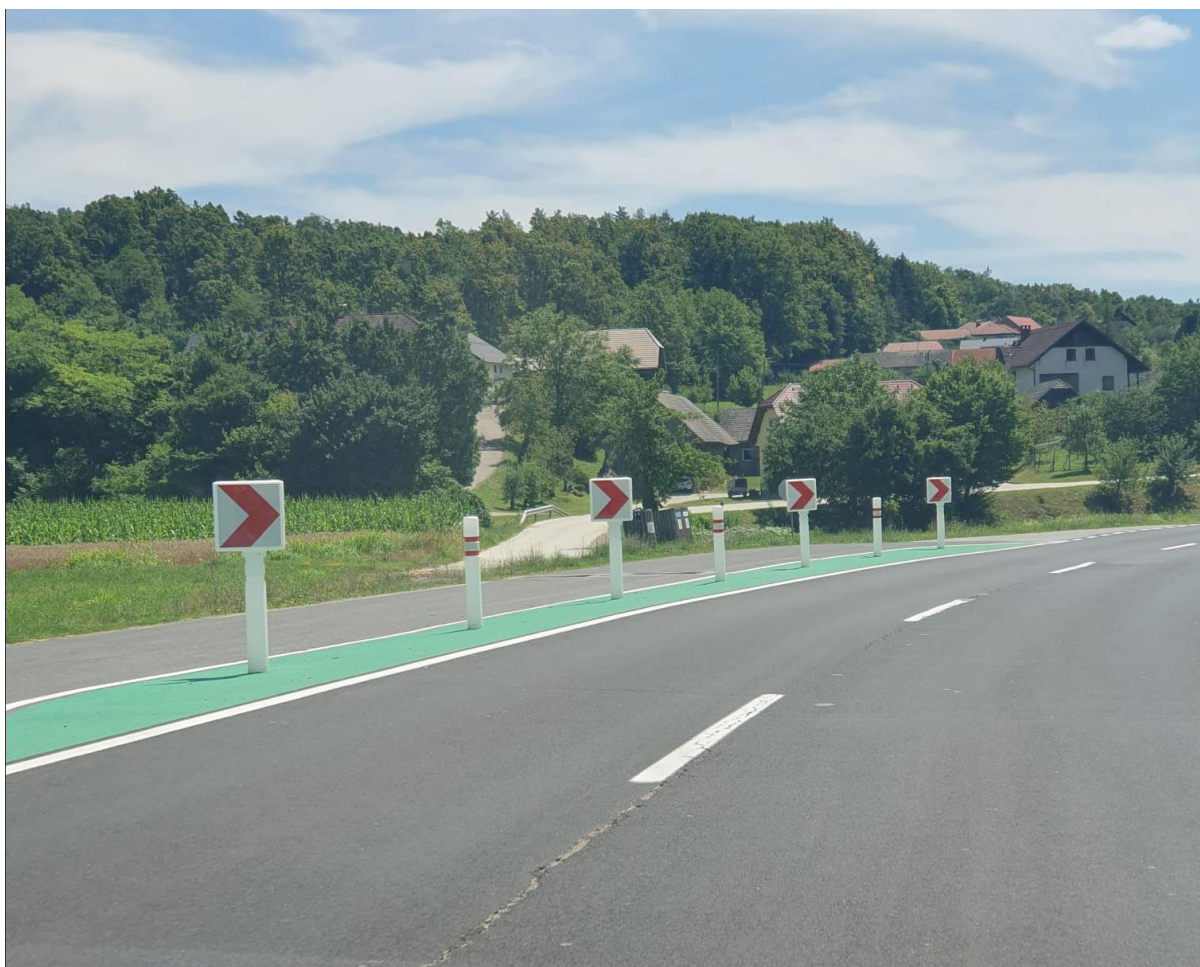
Slika 23. Primjer označavanja zavoja savitljivim smjerokaznim stupićima (K01) i pločama za označavanje zavoja (K10-1) napravljenim od polimernog plastičnog materijala

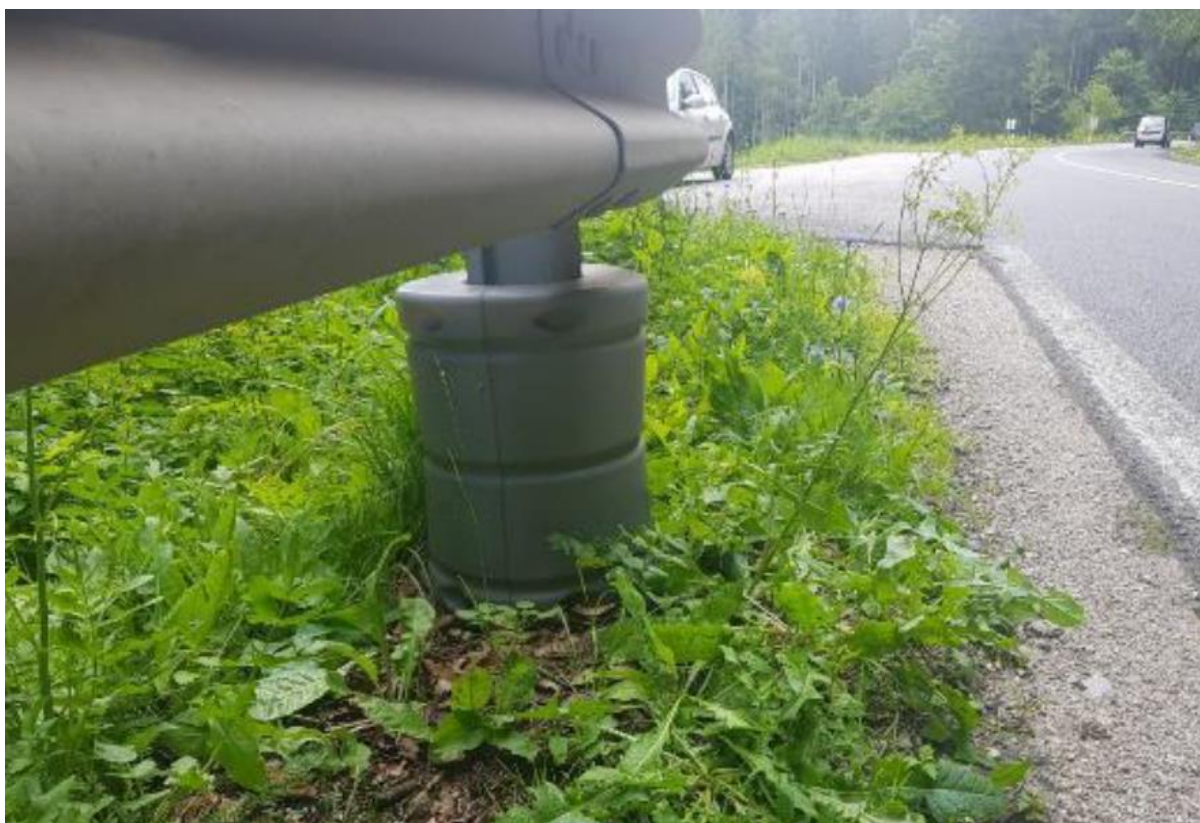
Slika 24. Ublaživač udara postavljen na metalni stup zaštitne odbojne ograde

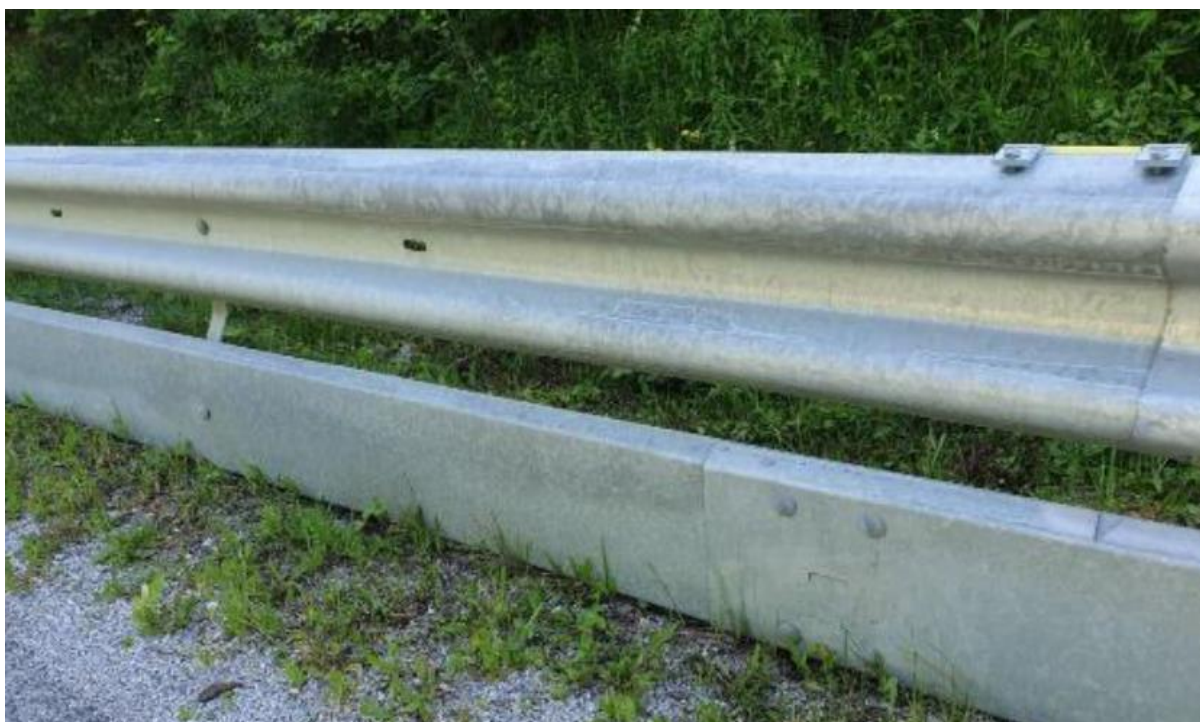
Slika 25. Pravilna izvedba dodatne zaštitne ograda od podlijetanja

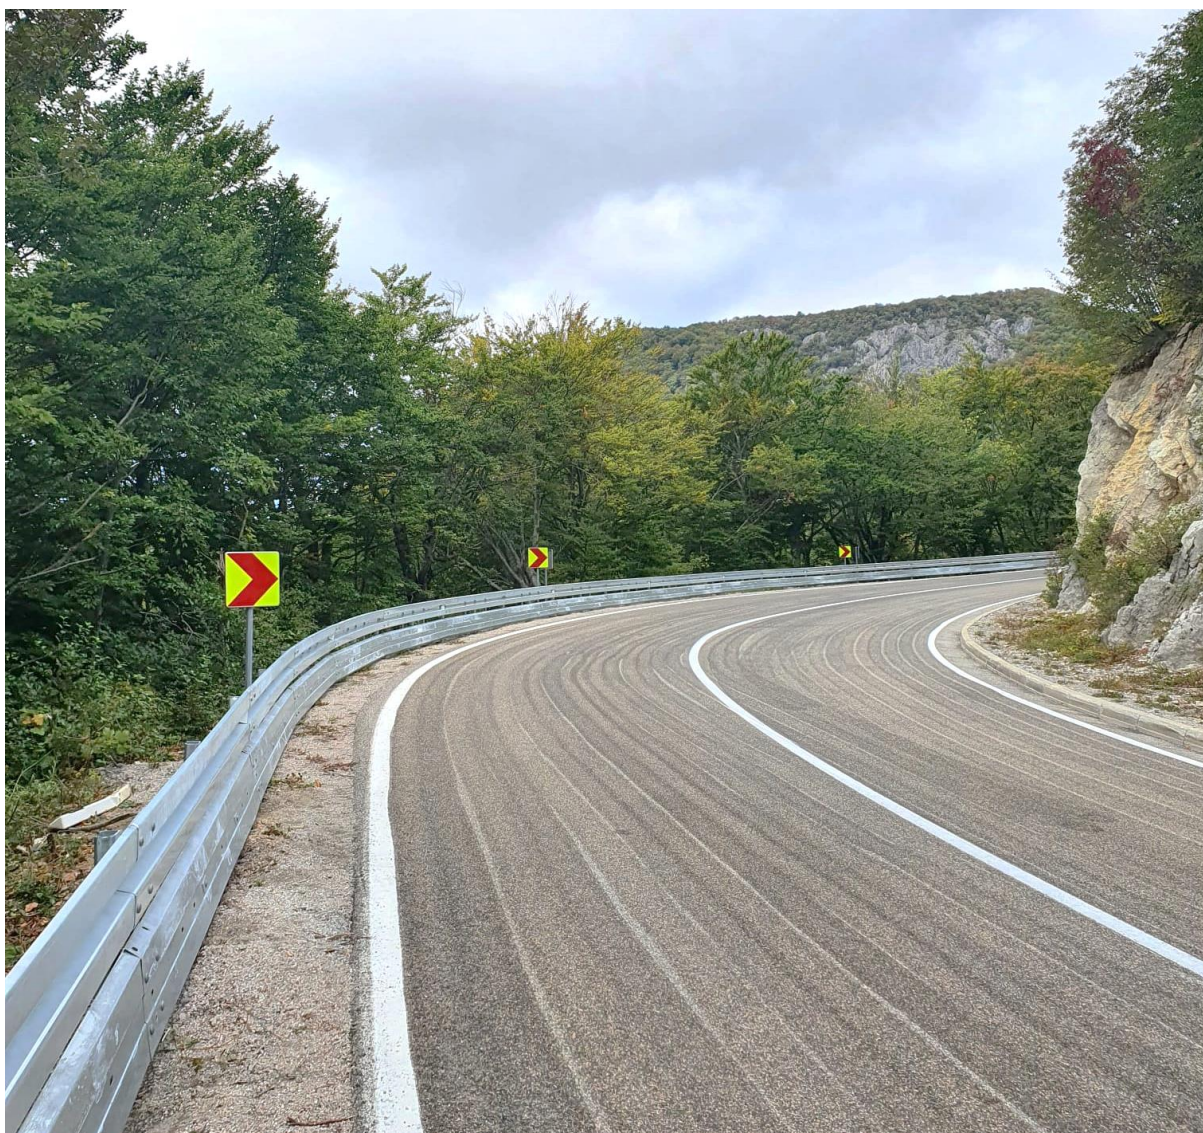
Slika 26. Primjer dobre implementacije dodatne zaštitne ograde za motocikliste na čeličnu zaštitnu ogradu na državnoj cesti DC25 u Ličko-senjskoj županiji

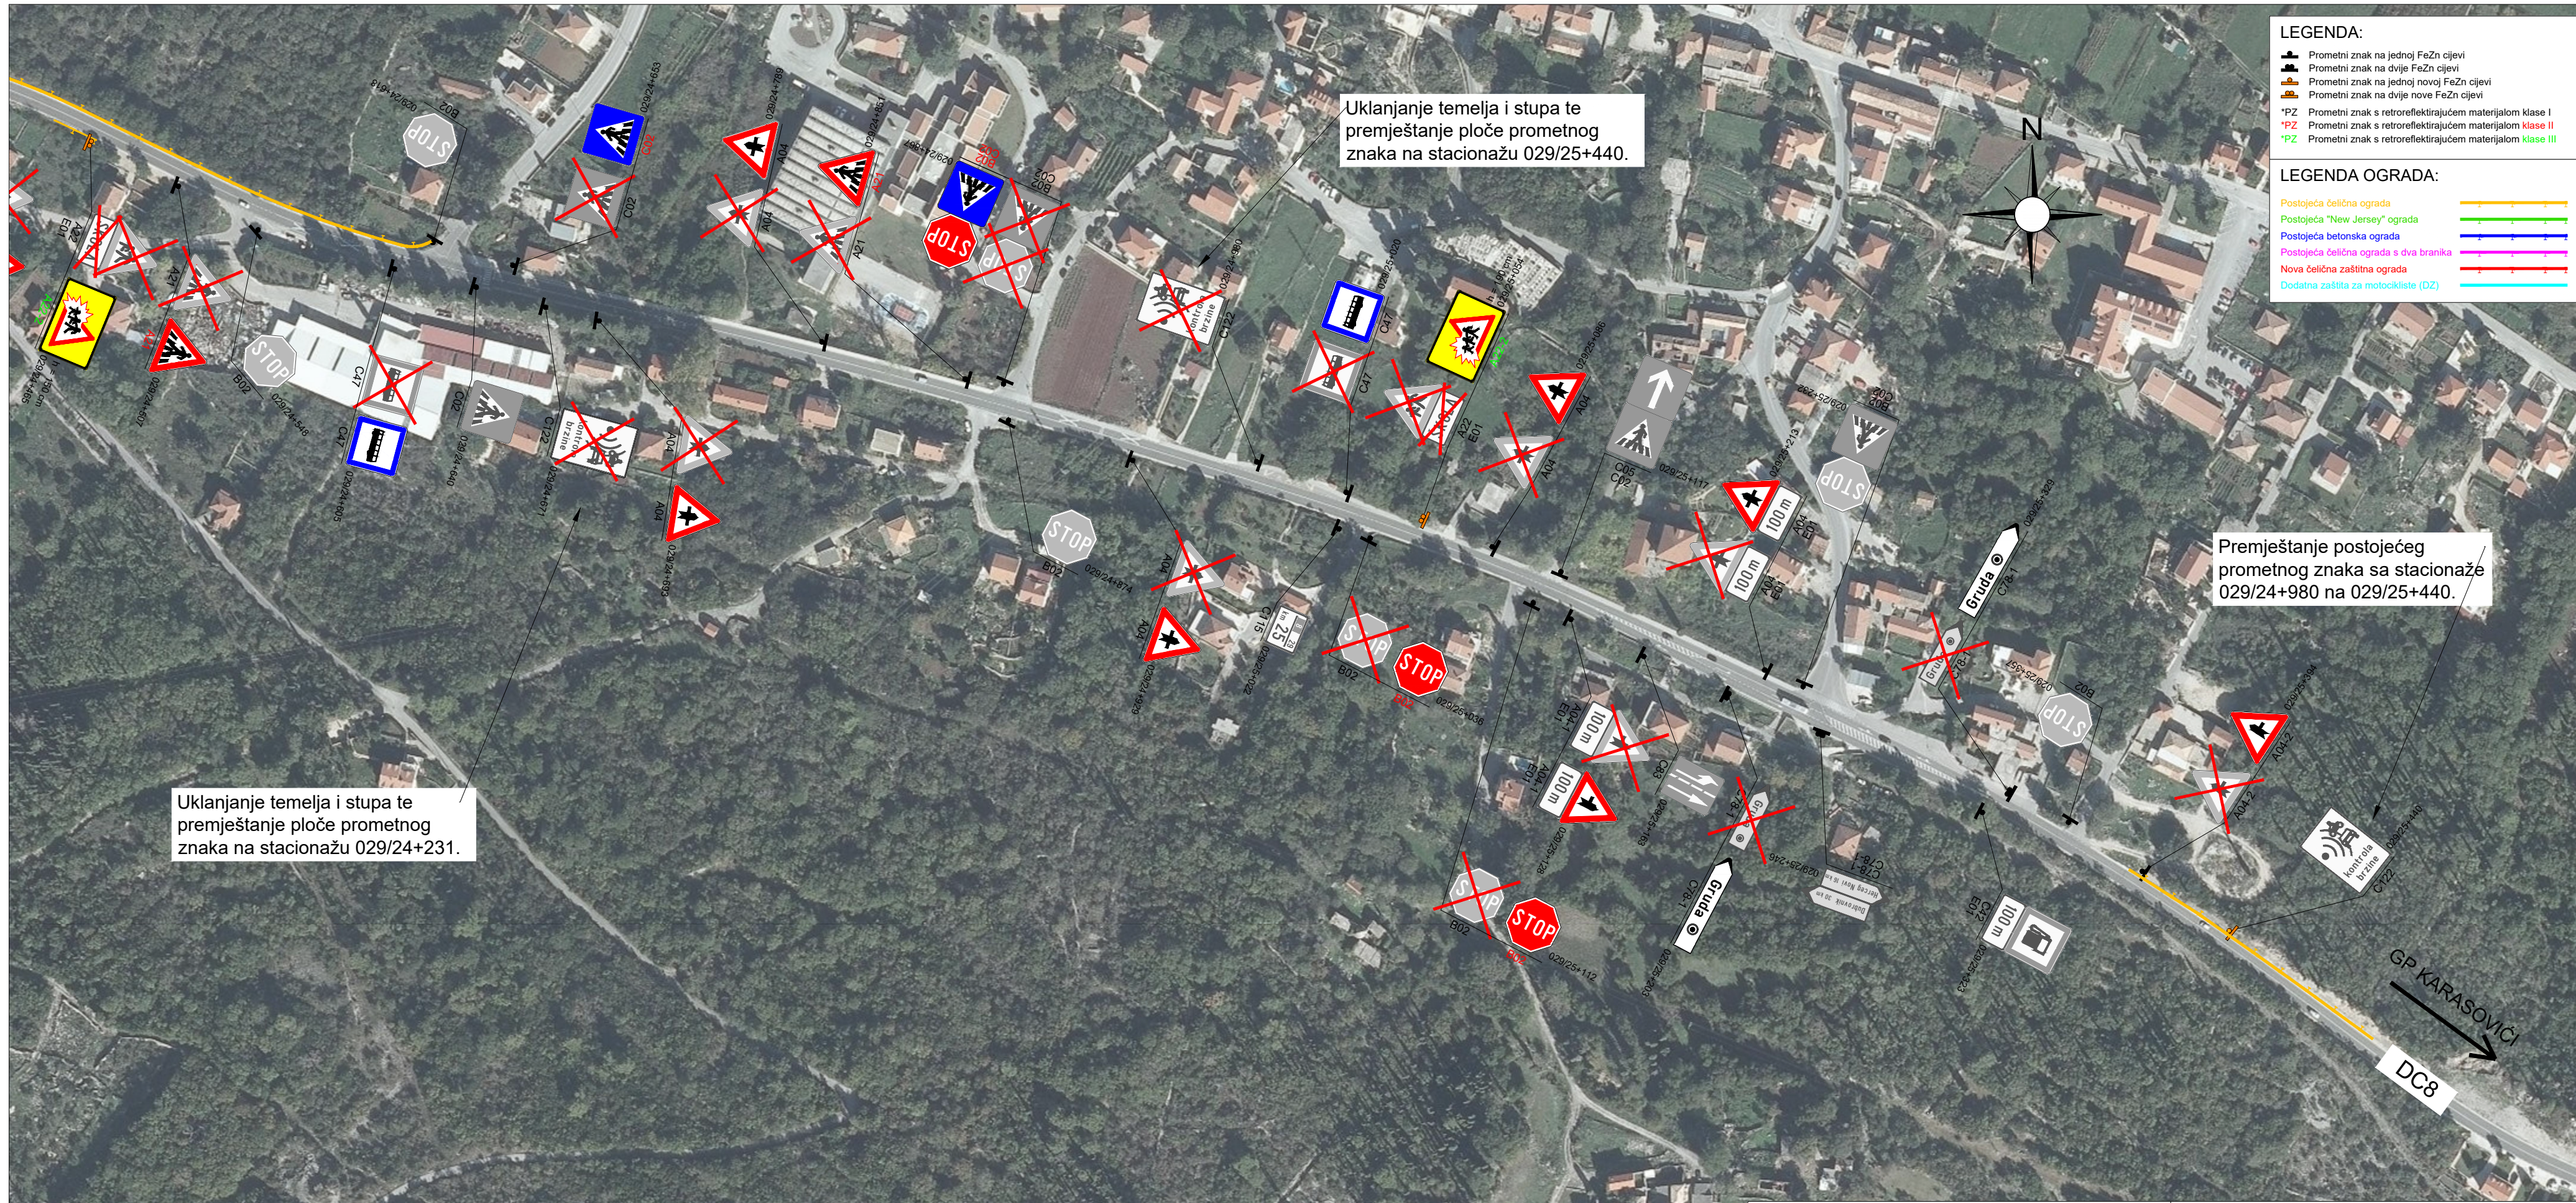
Uklanjanje temelja i stupa te premještanje ploče prometnog znaka na stacionažu 029/25+440.
