Analiza stanja sigurnosti cestovnog prometa na području mjesnog odbora Granešina u Zagrebu s prijedlogom mjera poboljšanja

Master's thesis / Diplomski rad

**ANALIZA STANJA SIGURNOSTI CESTOVNOG PROMETA NA
PODRUČJU Mjesnog odbora Granešina u Zagrebu s
PRIJEDLOGOM MJERA POBOLJŠANJA**

SECURITY SITUATION ANALYSIS IN THE AREA OF THE
GRANEŠINA LOCAL COUNCIL IN THE CITY OF ZAGREB WITH
PROPOSED MEASURES OF IMPROVEMENT

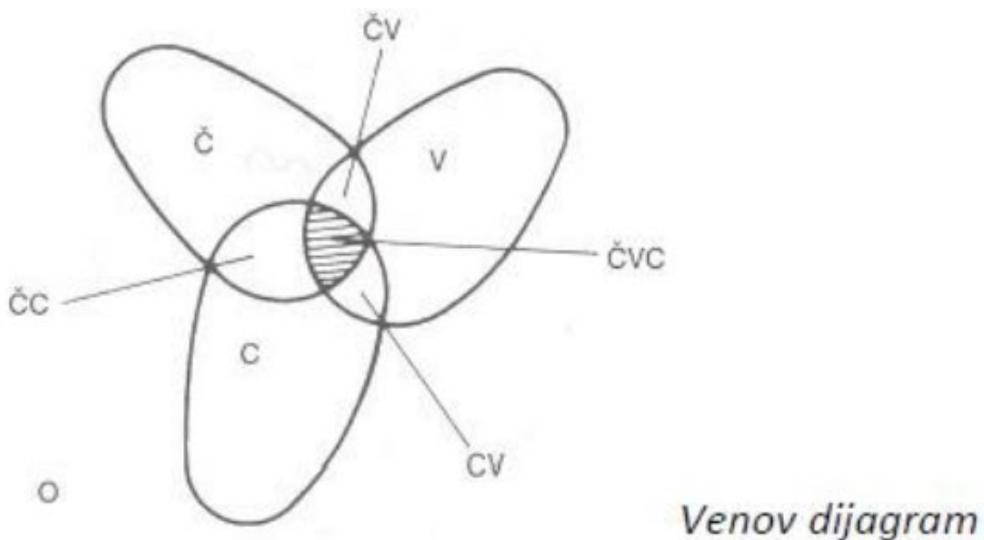
Slika 1. Međuvisnost čimbenika sigurnosti u prometu [1]

Prostor u kojem se preklapaju navedena 3 podsustava od izuzetne je važnosti za sigurnost prometa. Ova 3 čimbenika ne obuhvaćaju primjerice upravljanje i kontrolu prometa, kao ni pravila kretanja prometa na cestama, stoga je potrebno navesti i četvrti čimbenik pod nazivom promet na cesti. Također postoje i neki drugi elementi koji se pojave nesustavno i neočekivano, a ipak utječu na stanje cjelokupnog sustava. To su primjerice atmosferske prilike, kamenje na cesti, ulje ili blato na kolniku, i slične pojave. Ti elementi obuhvaćeni su u još jednom čimbeniku koji se može nazvati incidentni čimbenik upravo iz razloga da se naglasi njegovo neočekivano pojavljivanje.

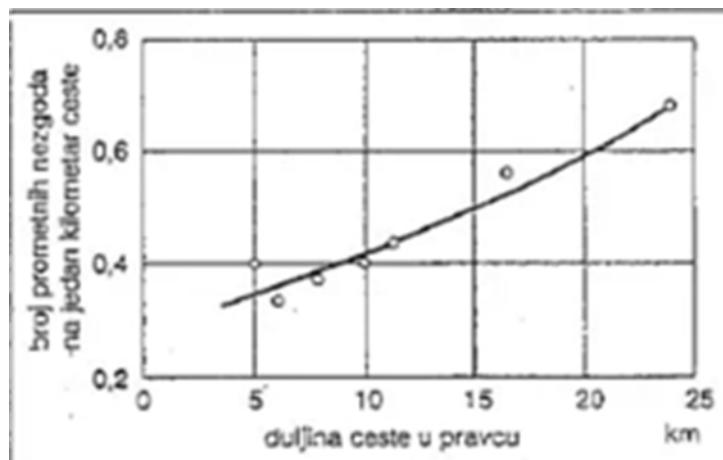
Grafikon 1. Broj prometnih nezgoda na jedan kilometar ceste u ovisnosti o duljini ceste u pravcu

Tehnički elementi ceste važni su čimbenici sigurnosti prometa. Naše ceste najčešće su izvedene s kolnikom s dva prometna traka, no ipak su sa stajališta sigurnosti u prometu prihvativiji kolnici s 4 prometna traka. Što se tiče širine prometnih trakova, istraživanja pokazuju da se povećanjem širine prometnih trakova broj prometnih nesreća smanjuje, što je i vidljivo u tablici 2. Na cestama za mješoviti promet gdje sudjeluje veliki broj biciklista u prometu, potrebno je predvidjeti biciklističke staze kao i pješačke staze za pješake kako bi se smanjio broj prometnih nezgoda tako da se odvoje zaštitnim trakom ili da se izvedu nadvišene u odnosu na kolnik. Izvedbom rubnih trakova povećava se sigurnost u prometu, zbog psihološkog djelovanja na vozača. Rubni trakovi mogu služiti kako bi se vozilo u kvaru zaustavilo na siguran način. Ako je onemogućena izvedba rubnih trakova iz bilo kojeg razloga, potrebno je označiti rubne crte na kolniku koje također povećavaju sigurnost, tako da pomažu vozaču kao optičko sredstvo vođenja pri lošoj vidljivosti. Izrada bankina također znatno povećava razinu sigurnosti. [1]

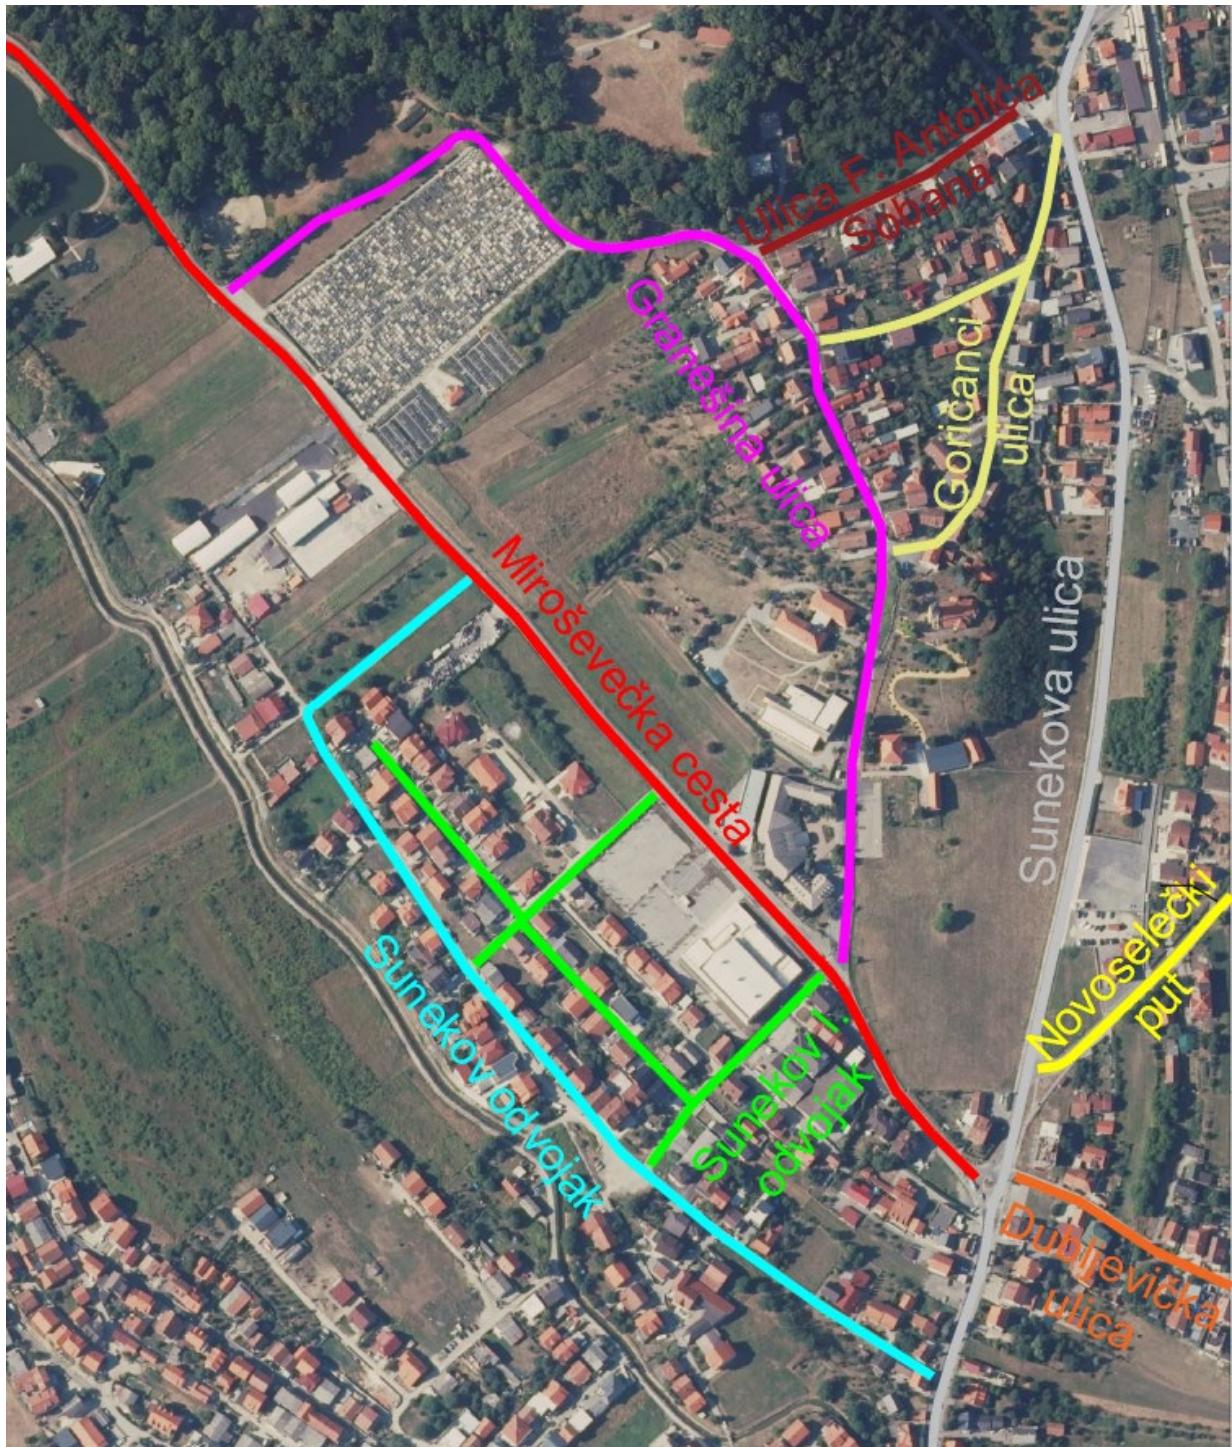
Slika 14. Glavne prometnice mjesnog odbora Granešina

Glavne prometnice mjesnog odbora Granešina su prikazane na slici 14. Najveću prometnu potražnju stvaraju sivom bojom označena Sunekova ulica, koja spaja centar Dubrave s Čučerjem, Miroševečka cesta prikazana crvenom bojom, spaja Miroševac s Granešinom, te Novoselečki put označena žutom bojom spaja Novoselec sa Granešinom. Ostale prometnice u mjesnom odboru Granešina su sporedni tokovi koji ne postižu velika prometna opterećenja, one su: Sunekov odvojak (svijetlo plava), Sunekov I. odvojak (zelena), Granešina ulica (ružičasta), Dubljevička ulica (narančasta), Goričanci ulica (svijetlo žuta) i ulica Filipa Antolića Sobana (tamno crvena).

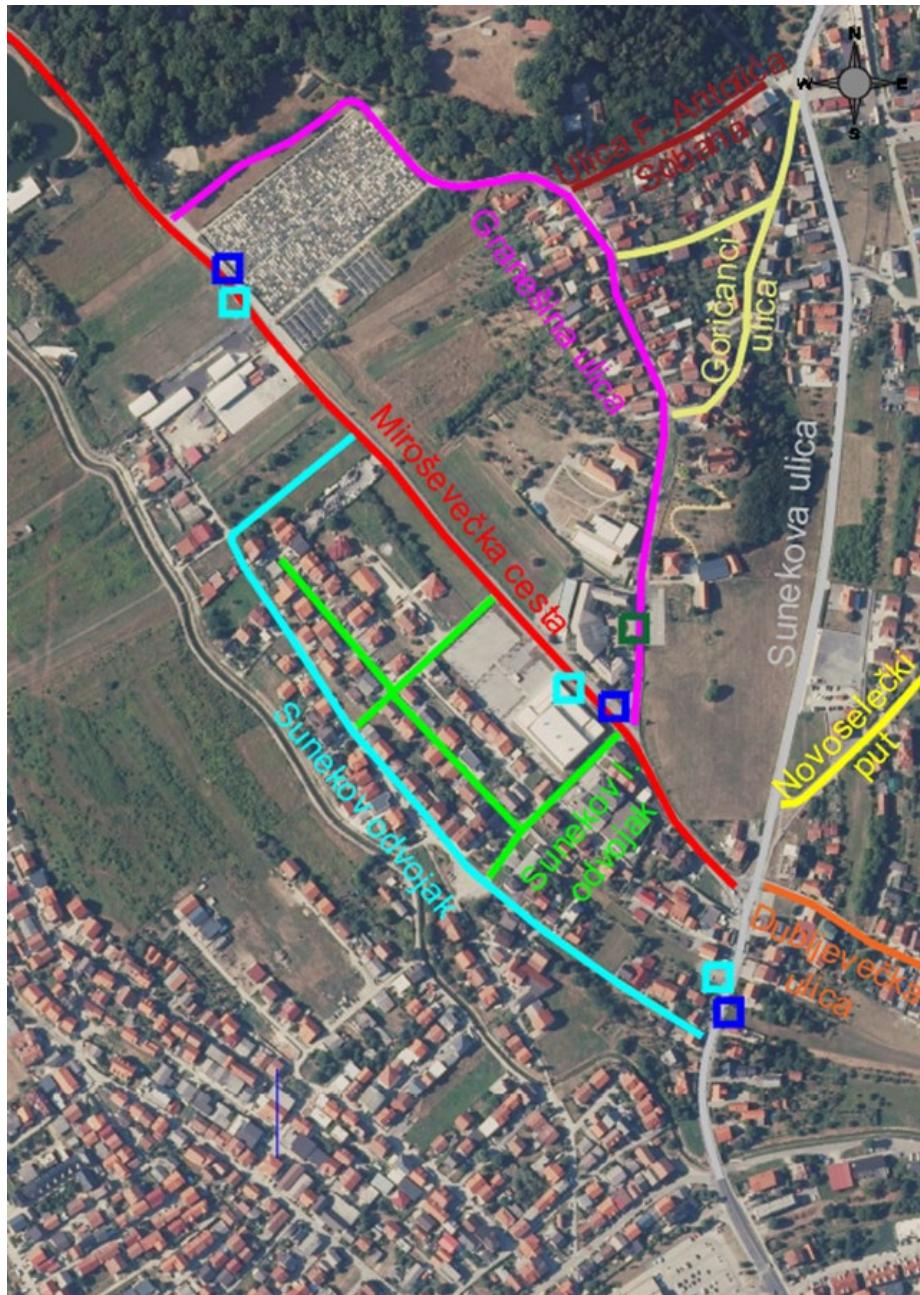
Slika 15. Stanice autobusa u mjesnom odboru Granešina

Glavnim prometnim tokovima mjesnog odbora Granešina prometuju tri ZET-ove linije autobusa (208, 209 i 213) te dvije linije školskih autobusa (801 i 802). Karta stanica ZET autobusa te školskog autobusa je prikazana na slici 15, stanice označene tamno plavim pravokutnikom predstavljaju stanice iz smjera sjevera prema jugu, svijetlo plave predstavljaju jug prema sjeveru, te stanica označena tamno zelenom bojom predstavlja stanicu školskog autobusa.

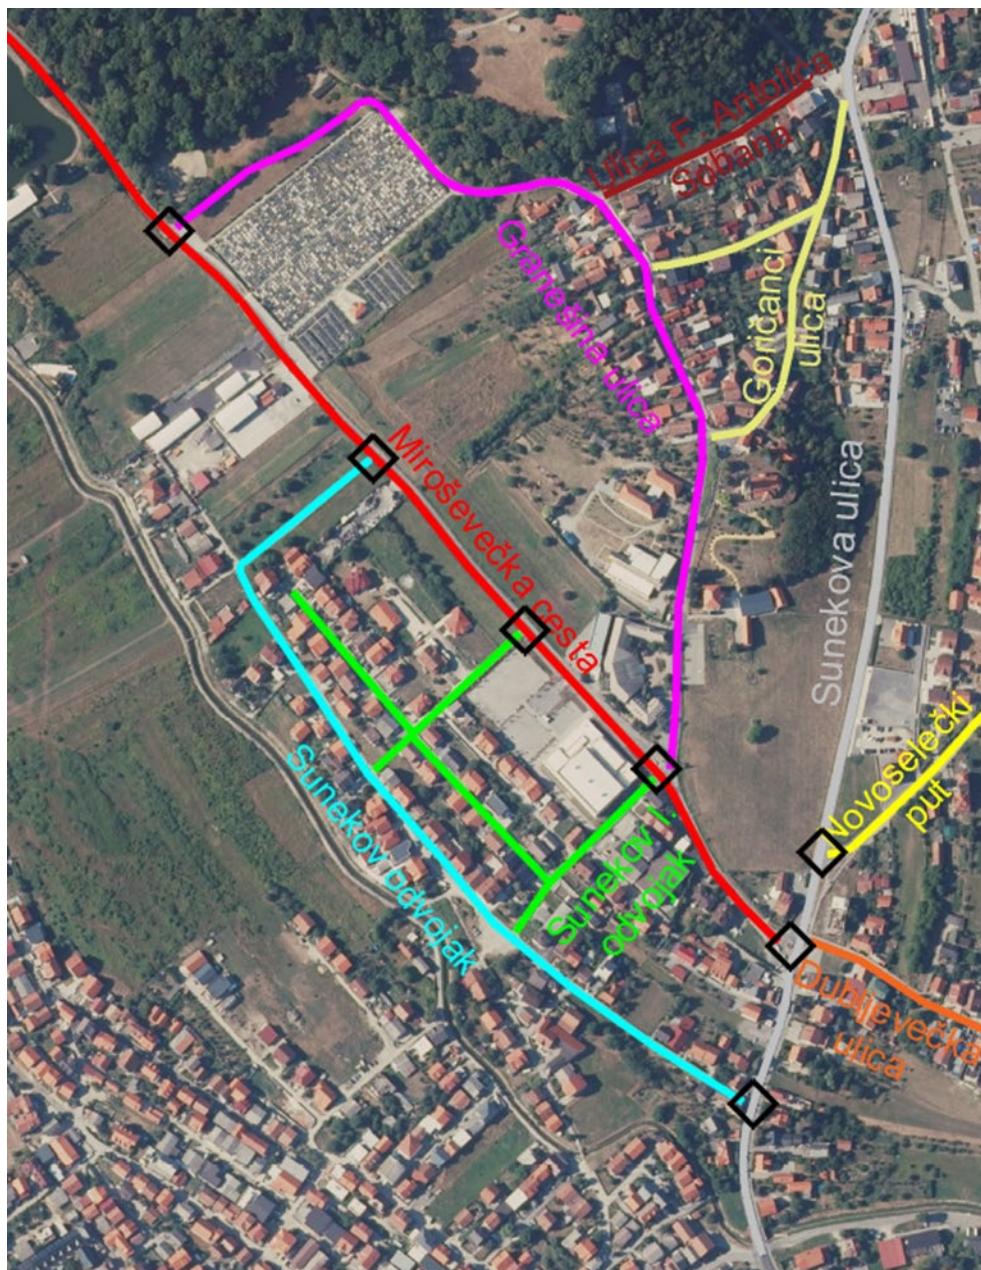
Slika 22. Raskrijžja na kojima je izvršeno brojanje prometa

prometa vršeno je 22.05.2024, radnim danom u vršnim satovima odvijanja prometa ujutro od 7:00 do 8:00 sati i popodne od 16:00 do 17:00 sati, u 15 minutnim intervalima, pri stabilnim vremenskim prilikama. Rezultati dobiveni brojanjem prometa upotrijebiti će se za analizu prometne potražnje na raskrižjima mjesnog odbora Granešina. Na slici 22. crnim pravokutnikom prikazana su raskrižja na kojima je izvršeno brojanje prometa.

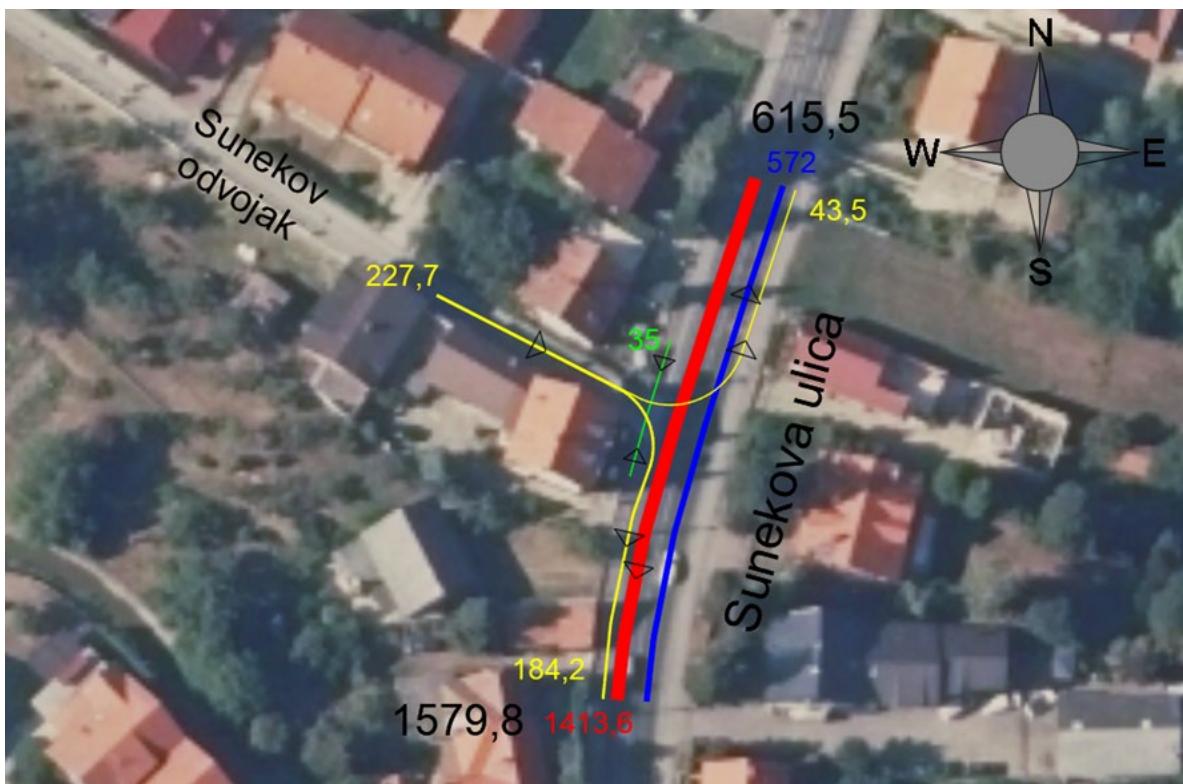
Na slici 23. prikazan je grafički prikaz jutarnjeg vršnog prometnog opterećenja prema privozima na raskrižju Sunekova ulica i Sunekov odvojak prema prethodnoj tablici.

Slika 23. Grafički prikaz jutarnjeg vršnog prometnog opterećenja na raskrižju Sunekova ulica i Sunekov odvojak

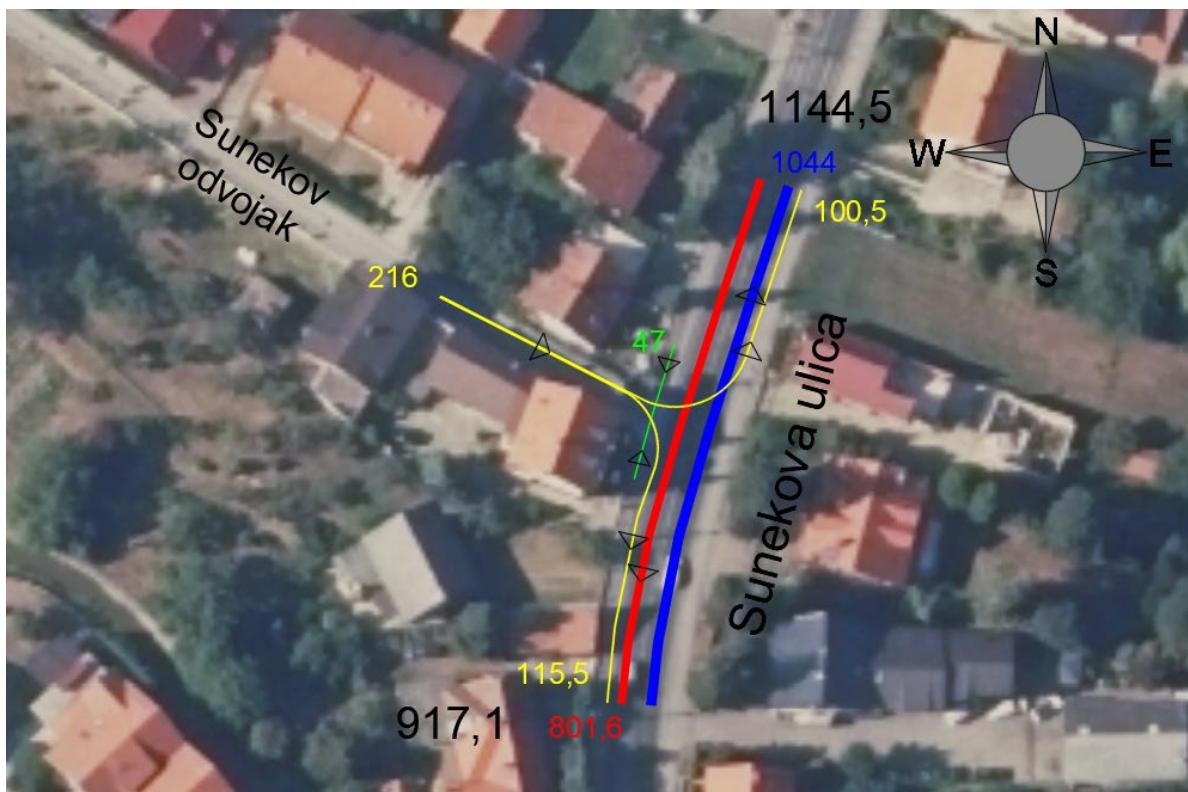
Na slici 24. prikazan je grafički prikaz popodnevnog vršnog prometnog opterećenja prema privozima na raskrižju Sunekova ulica i Sunekov odvojak prema prethodnoj tablici.

Slika 24. . Grafički prikaz popodnevnog vršnog prometnog opterećenja na raskrižju Sunekova ulica i Sunekov odvojak

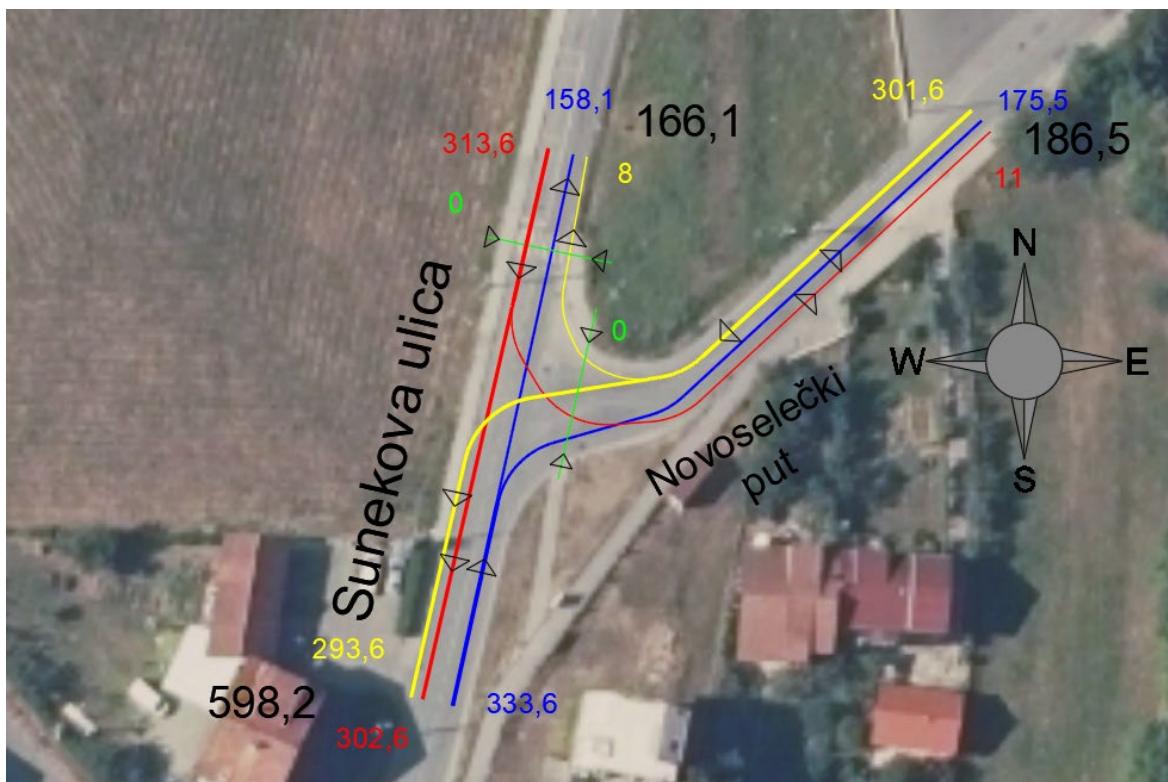
Slika 25. Grafički prikaz jutarnjeg vršnog prometnog opterećenja na raskrižju Sunekova ulica i Novoselečki put

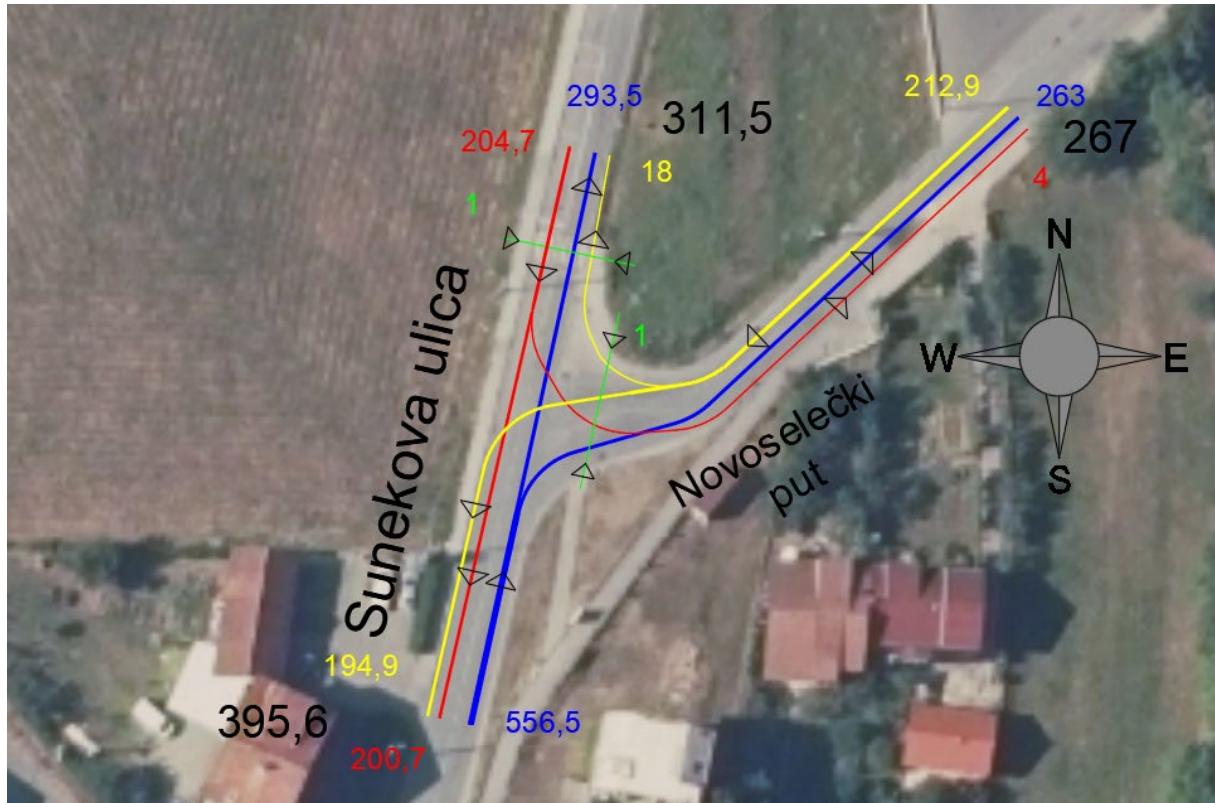
Slika 26.

Na slici 26. Prikazan je grafički prikaz popodnevног vršnog prometnog opterećenja prema privozima na raskrižju Sunekova ulica i Novoselečki put prema prethodnoj tablici.

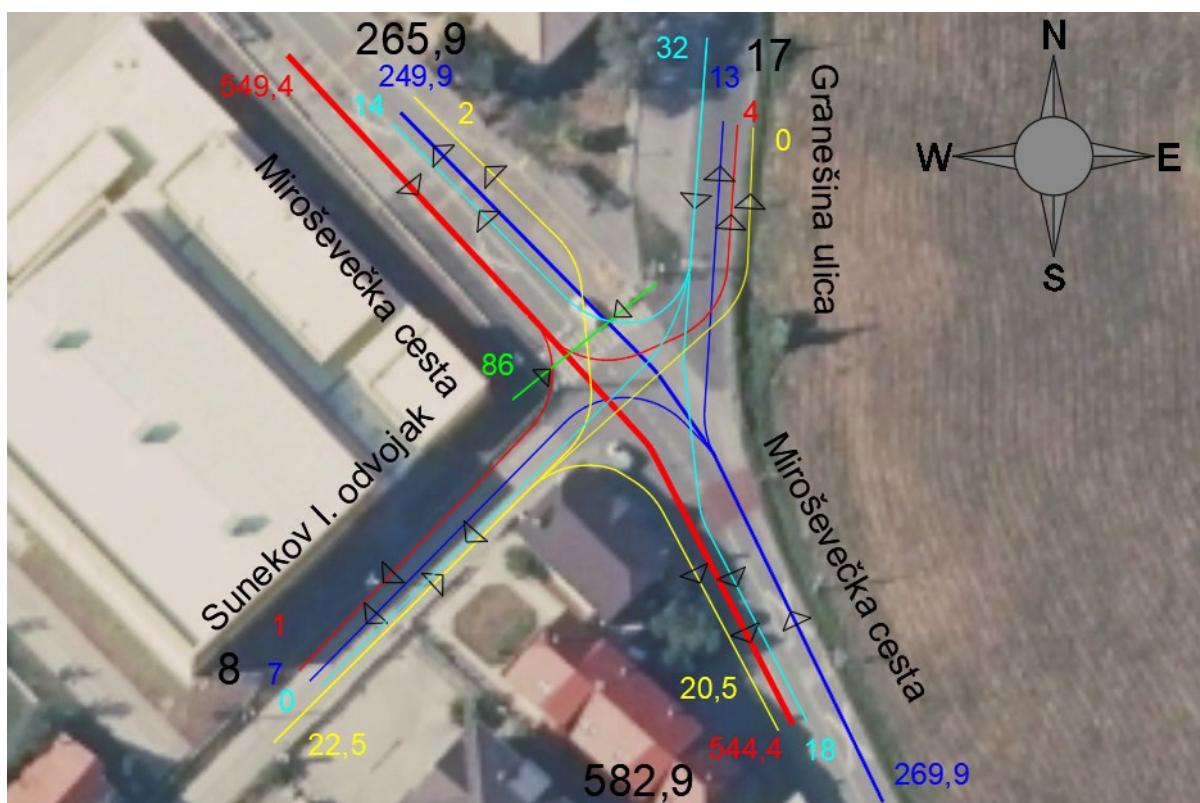
Na slici 25. prikazan je grafički prikaz jutarnjeg vršnog prometnog opterećenja prema privozima na raskrižju Miroševečka cesta, Granešina ulica i Sunekov I. odvojak prema prethodnoj tablici.

Slika 27. Grafički prikaz jutarnjeg vršnog prometnog opterećenja na raskrižju
Miroševečka cesta, Granešina ulica i Sunekov I. odvojak

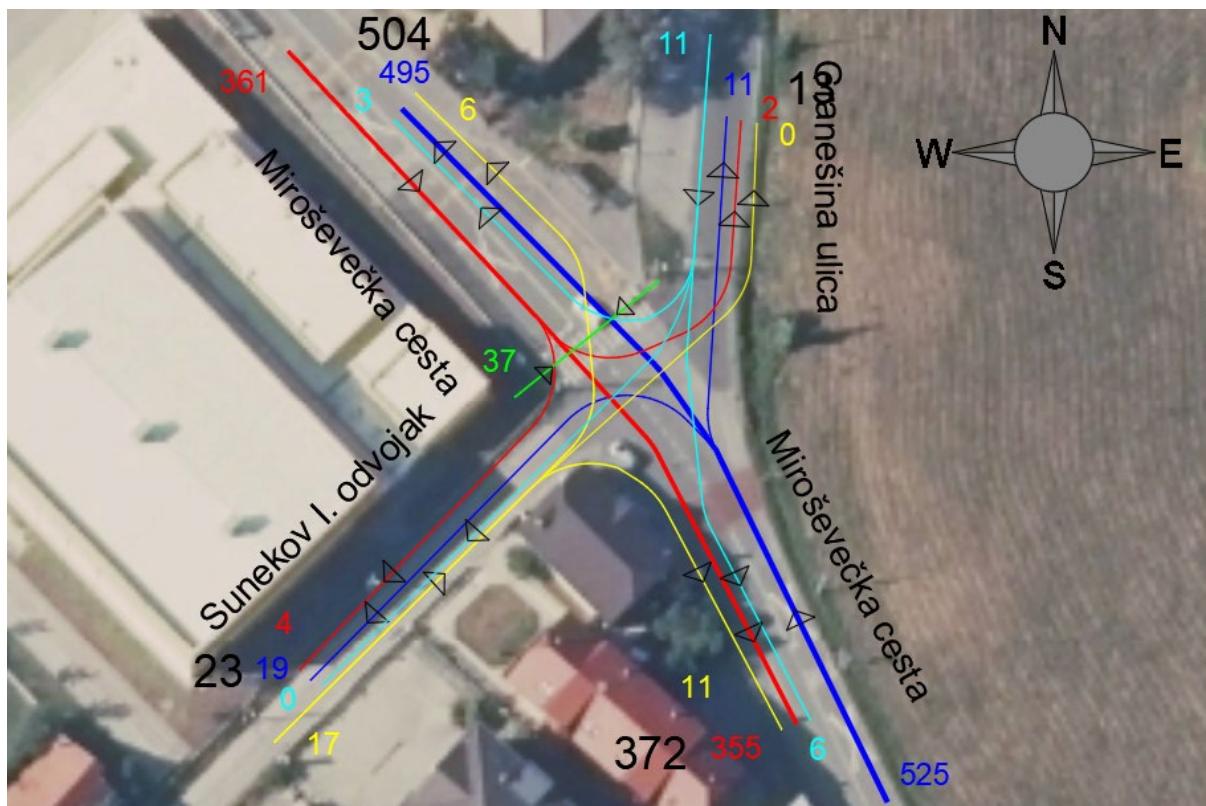
Na slici 28. prikazan je grafički prikaz popodnevnog vršnog prometnog opterećenja prema privozima na raskrižju Miroševečka cesta, Granešina ulica i Sunekov I. odvojak prema prethodnoj tablici.

Slika 28. Grafički prikaz popodnevnog vršnog prometnog opterećenja na raskrižju Miroševečka cesta, Granešina ulica i Sunekov I. odvojak

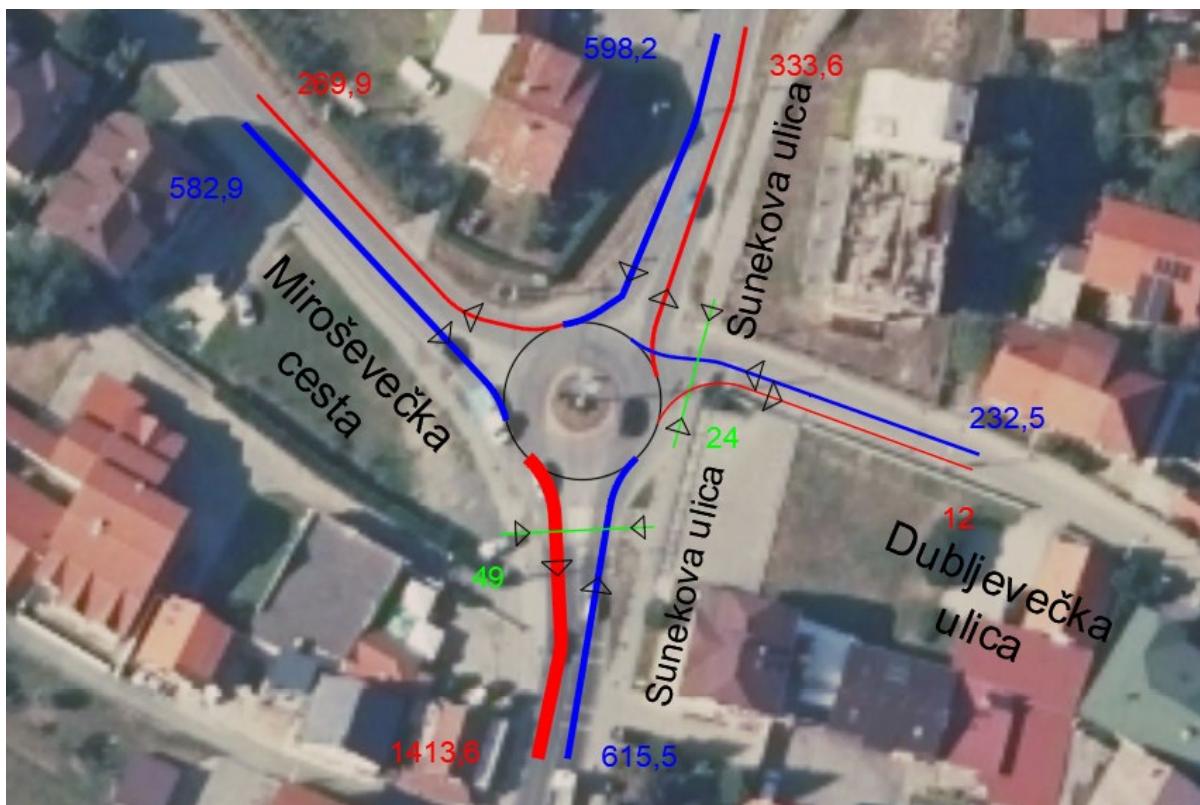
Na slici 29. prikazan je grafički prikaz jutarnjeg vršnog prometnog opterećenja prema privozima na kružnome toku Sunekove ulice, Miroševečke ceste i Dubljevičke ulice prema prethodnoj tablici.

Slika 29. Grafički prikaz jutarnjeg vršnog prometnog opterećenja na kružnome tok Sunekova ulica Miroševečka cesta i Dubljevička ulica

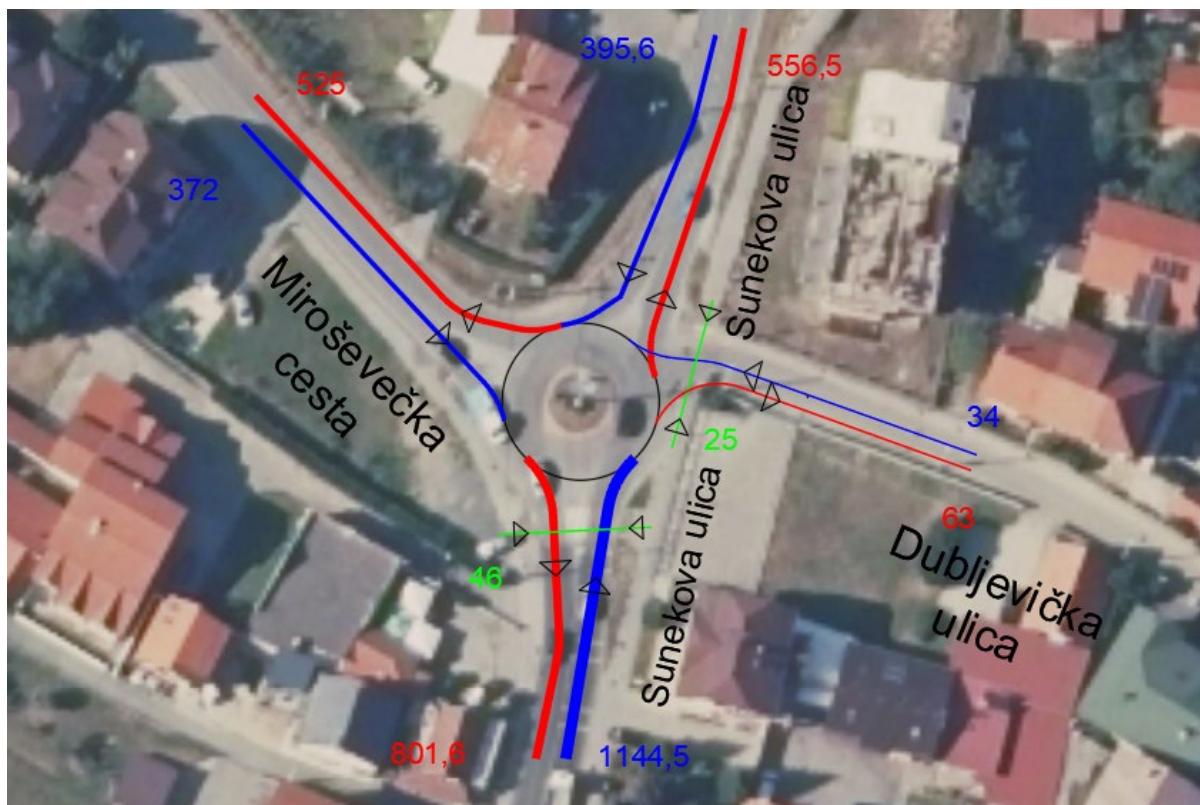
Na slici 30. prikazan je grafički prikaz popodnevnog vršnog prometnog opterećenja prema privozima na kružnome toku Sunekove ulice, Miroševečke ceste i Dubljevičke ulice prema prethodnoj tablici.

Slika 30. Grafički prikaz popodnevnog vršnog prometnog opterećenja na kružnome tok Sunekova ulica Miroševečka cesta i Dubljevička ulica

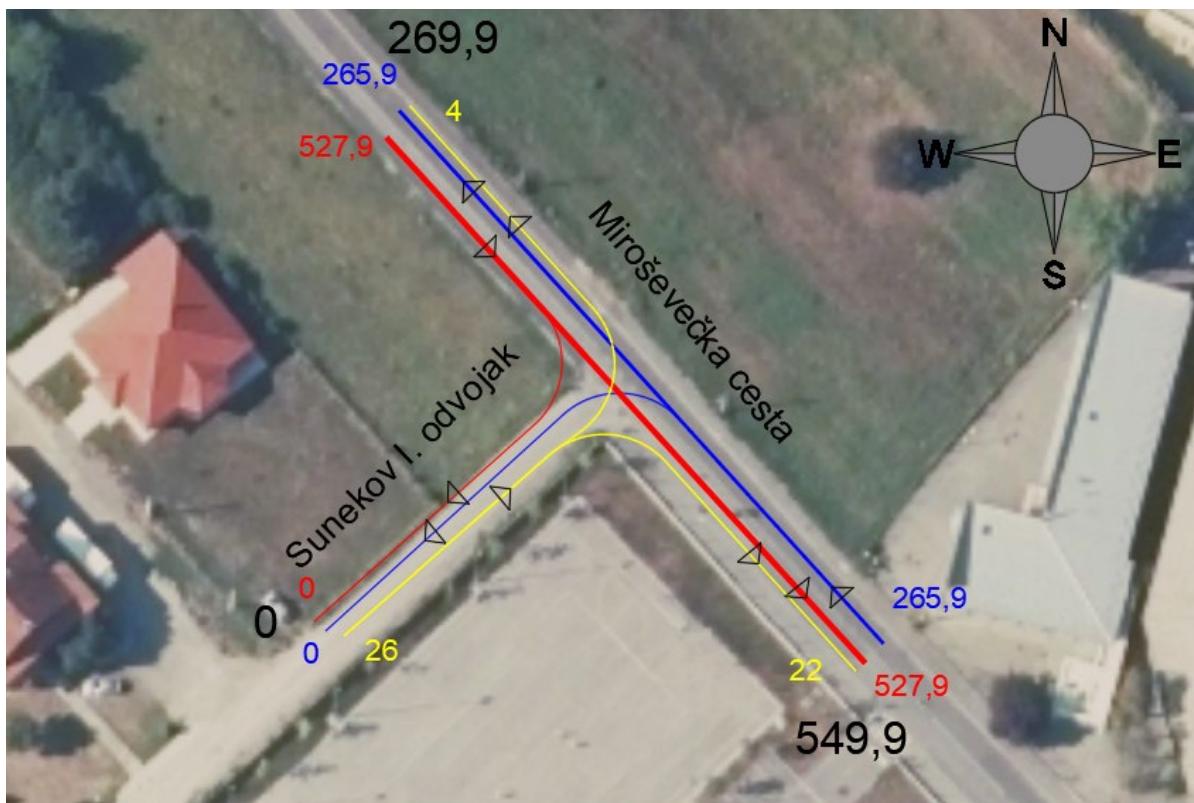
Na slici 31. prikazan je grafički prikaz jutarnjeg vršnog prometnog opterećenja prema privozima na raskrižju Miroševečka cesta i Sunekov I. odvojak prema prethodnoj tablici.

Slika 31. Grafički prikaz jutarnjeg vršnog prometnog opterećenja na raskrižju
Miroševečka cesta i Sunekov I. odvojak

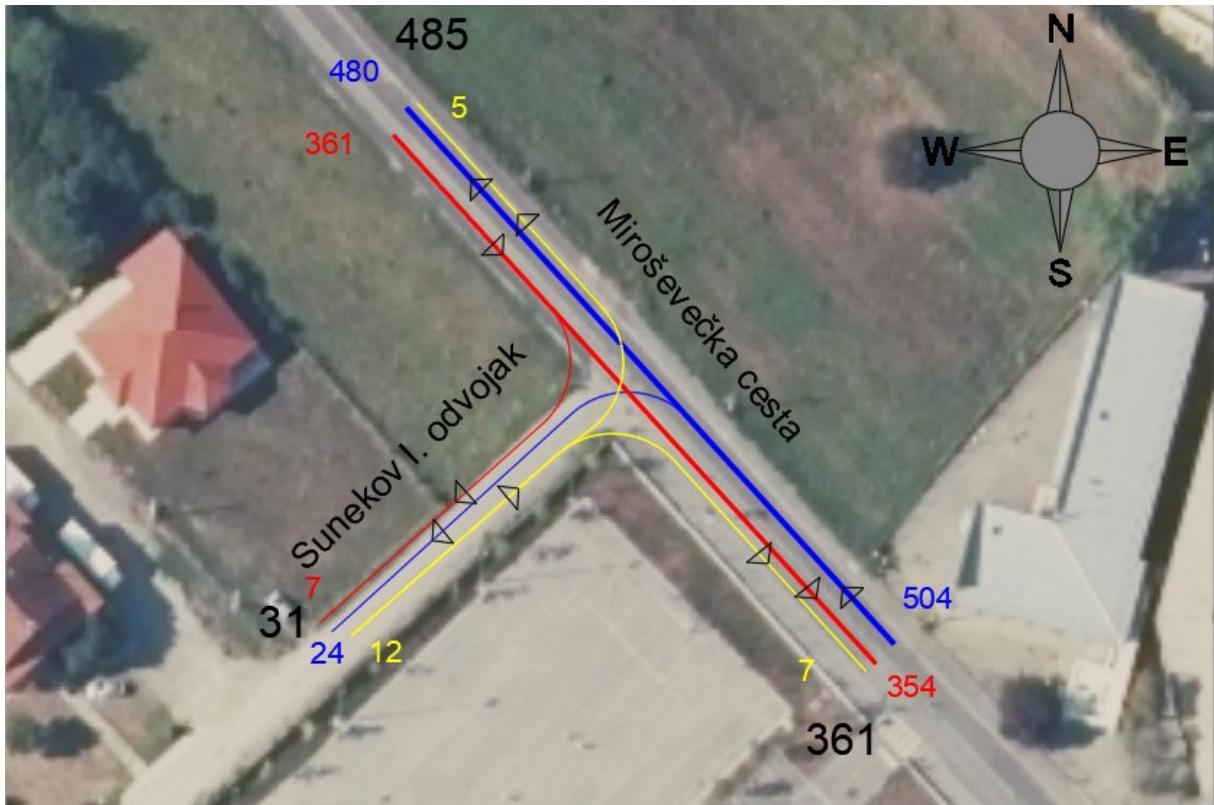
Na slici 32. prikazan je grafički prikaz popodnevног vršnog prometnog opterećenja prema privozima na raskrižju Miroševečka cesta i Sunekov I. odvojak prema prethodnoj tablici.

Slika 32. Grafički prikaz popodnevnog vršnog prometnog opterećenja na raskrižju
Miroševečka cesta i Sunekov I. odvojak

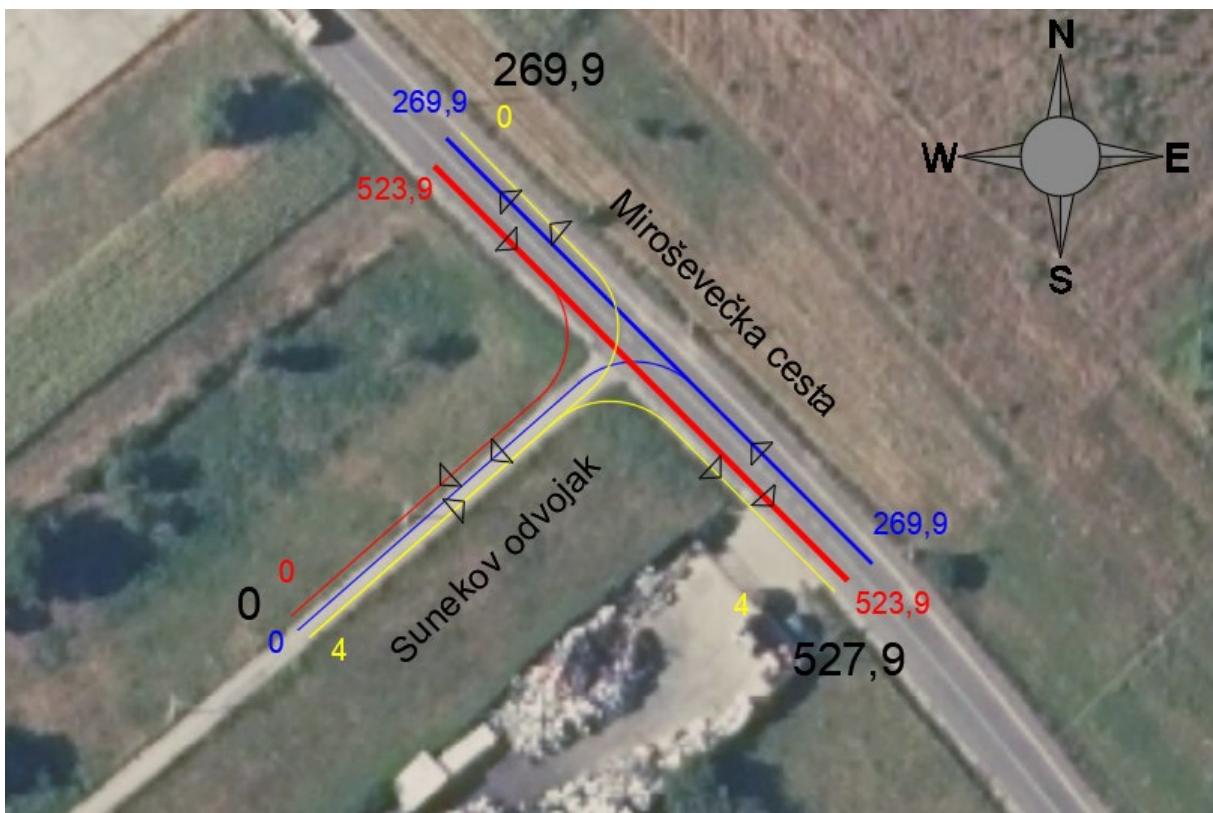
Na slici 33. prikazan je grafički prikaz jutarnjeg vršnog prometnog opterećenja prema privozima na raskrižju Miroševečka cesta i Sunekov odvojak prema prethodnoj tablici.

Slika 33. Grafički prikaz jutarnjeg vršnog prometnog opterećenja na raskrižju
Miroševečka cesta i Sunekov odvojak

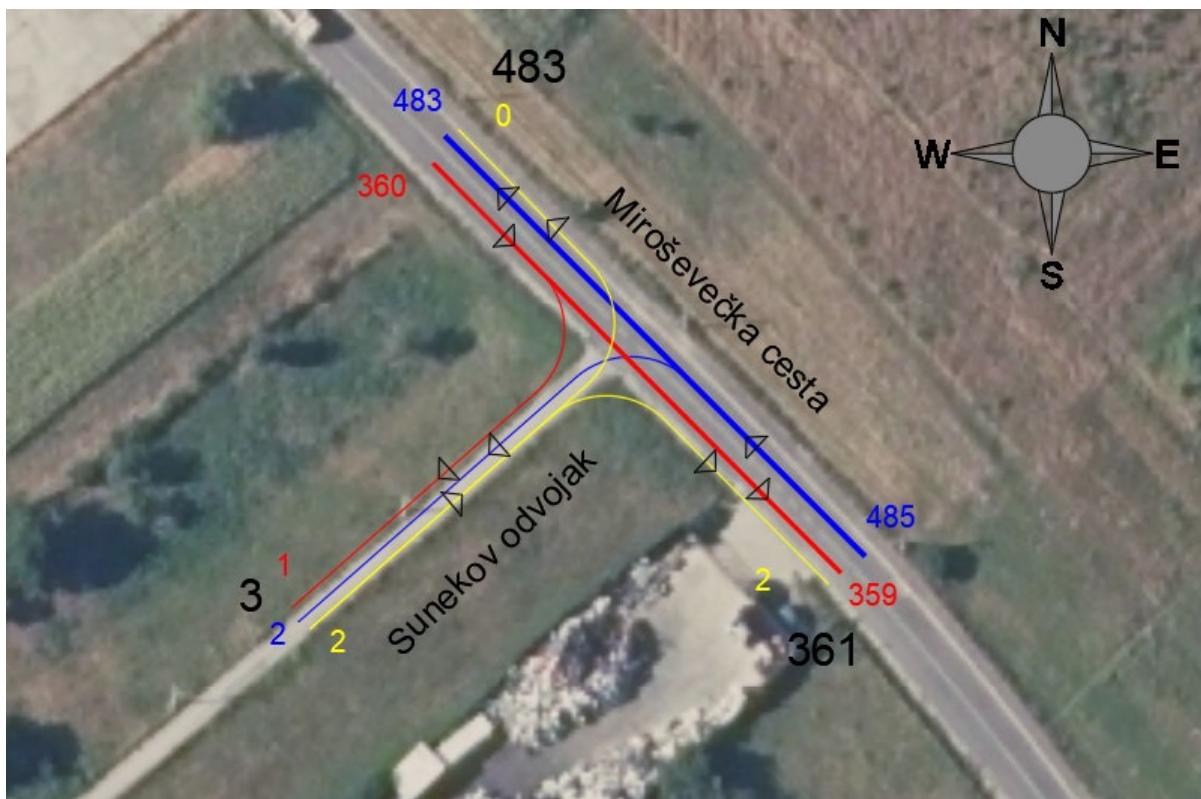
Na slici 34. prikazan je grafički prikaz popodnevnog vršnog prometnog opterećenja prema privozima na raskrižju Miroševečka cesta i Sunekov odvojak prema prethodnoj tablici.

Slika 34. Grafički prikaz popodnevnog vršnog prometnog opterećenja na raskrižju
Miroševečka cesta i Sunekov odvojak

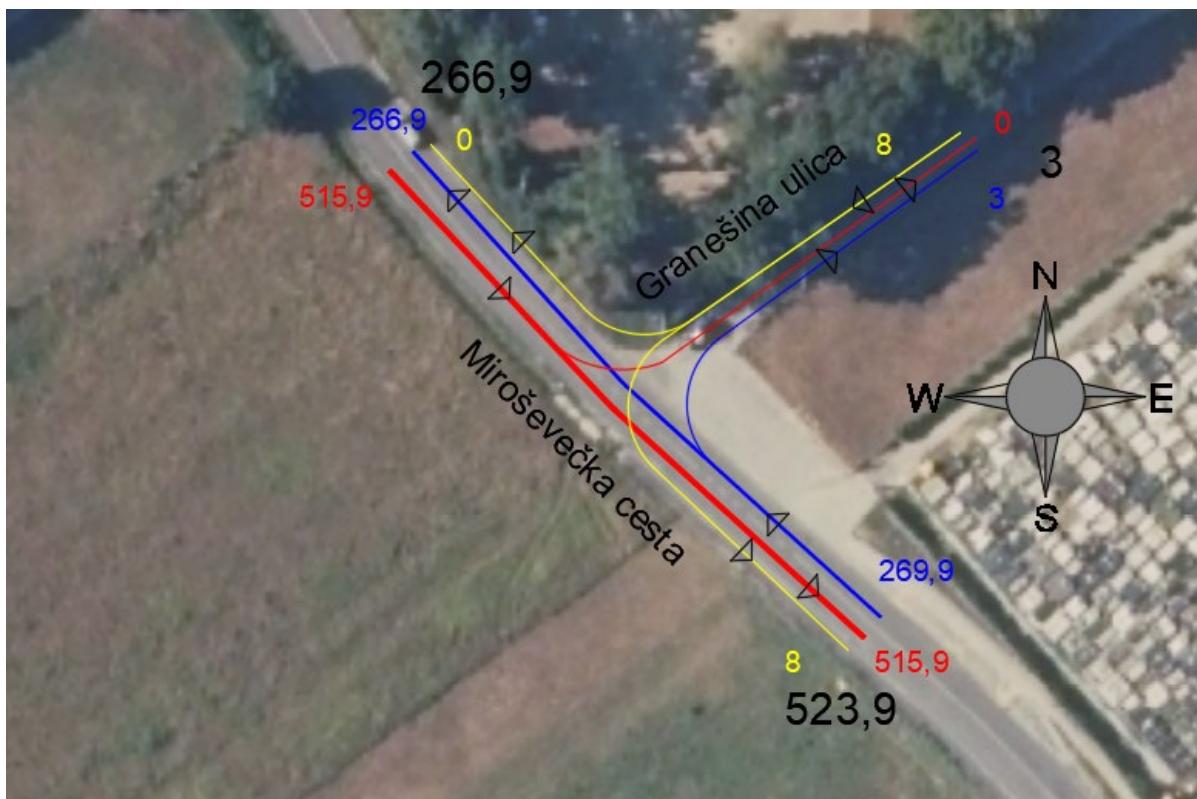
Na slici 14. prikazan je grafički prikaz jutarnjeg vršnog prometnog opterećenja prema privozima na raskrižju Miroševečka cesta i Granešina ulica prema prethodnoj tablici.

Slika 35. Grafički prikaz jutarnjeg vršnog prometnog opterećenja na raskrižju
Miroševečka cesta i Granešina ulica

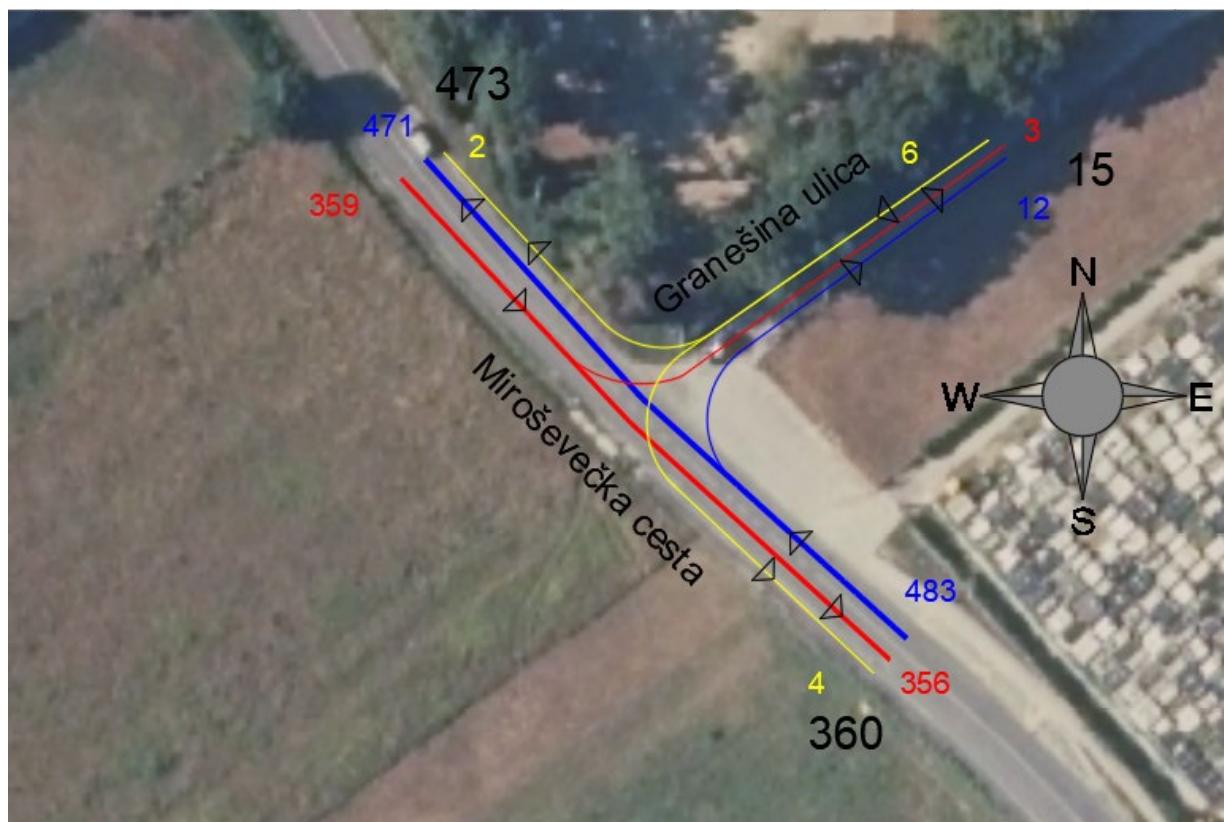
Na slici 14. prikazan je grafički prikaz popodnevног vršnog prometnog opterećenja prema privozima na raskrižju Miroševečka cesta i Granešina ulica prema prethodnoj tablici.

Slika 36. Grafički prikaz popodnevnog vršnog prometnog opterećenja na raskrižju Miroševečka cesta i Granešina ulica

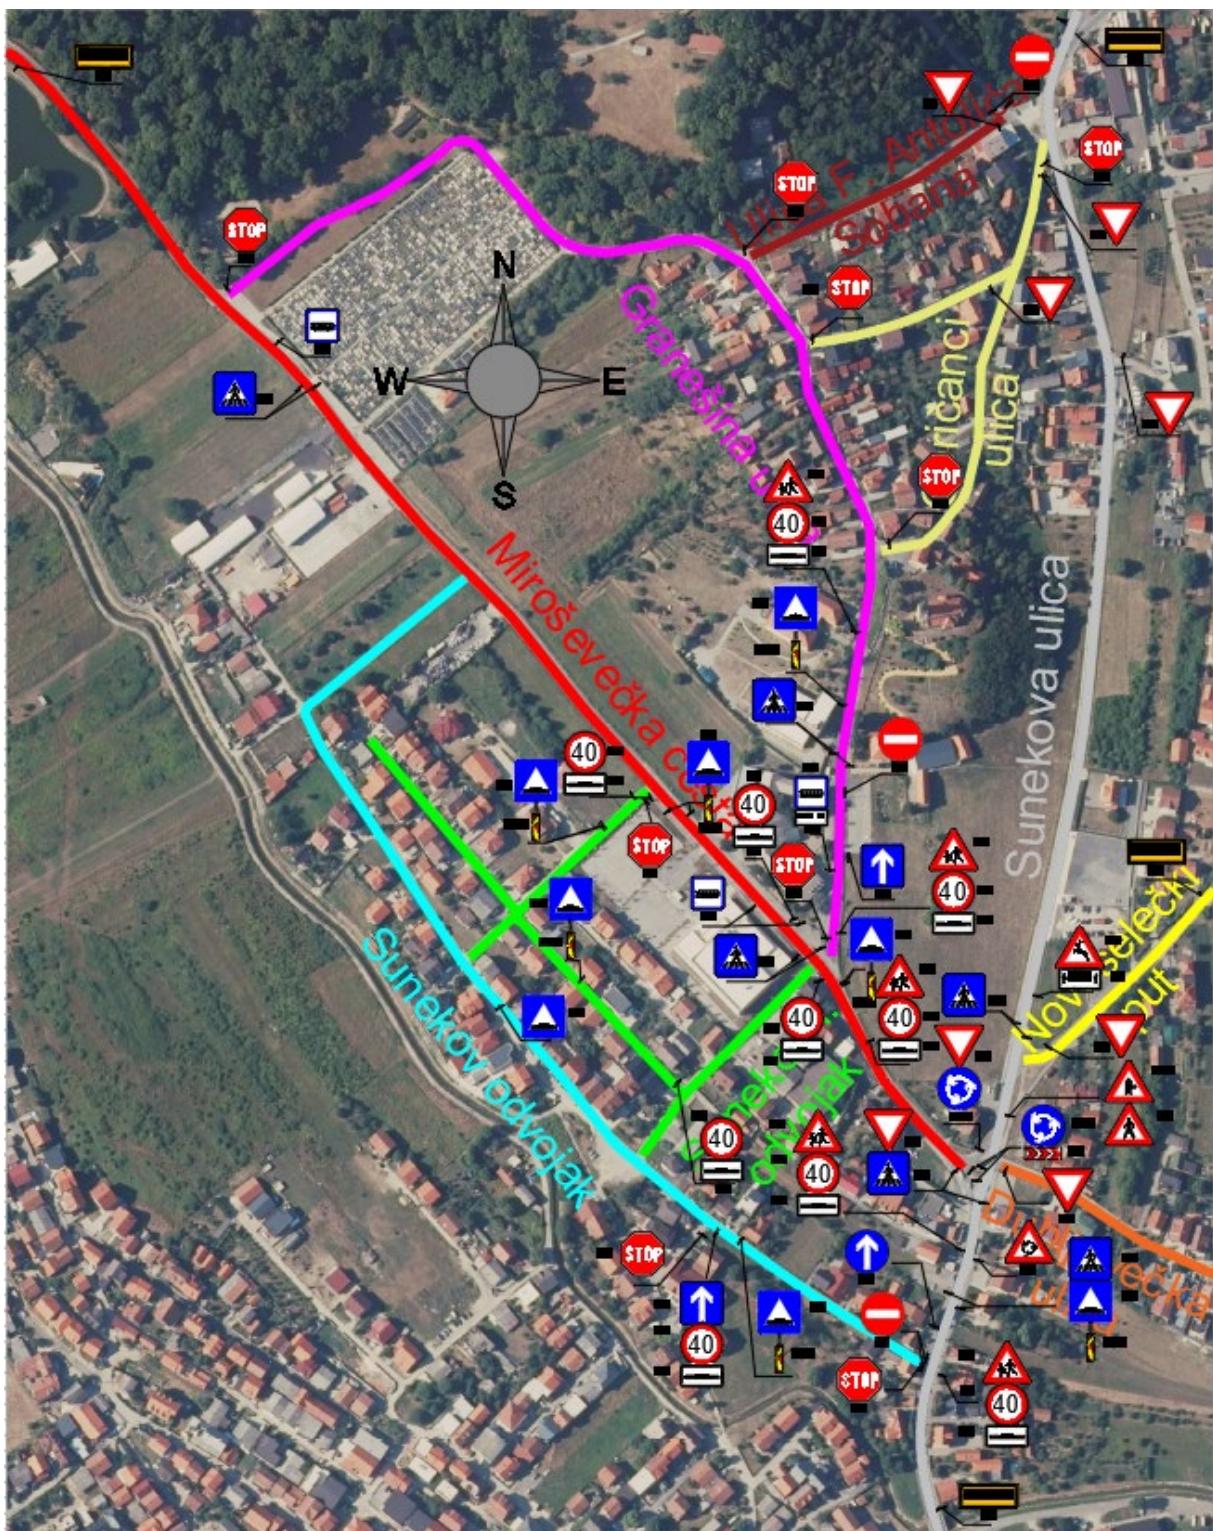
U mjesnom odboru Granešina je postavljeno 92 prometnih znakova, od kojih je 10 znakova opasnosti, 28 znakova izričitim naredbi, 28 znakova obavijesti, 12 dopunskih ploča te 14 znakova prometne opreme cesta. Na slici 38. je prikazan položaj svih prometnih znakova postavljenih u mjesnom odboru Granešina.

Slika 38. Položaj znakova postavljenih u mjesnom odboru Granešina
