Analiza stanja sigurnosti cestovnog prometa na području mjesnog odbora Granešina u Zagrebu s prijedlogom mjera poboljšanja

Master's thesis / Diplomski rad

**ANALIZA STANJA SIGURNOSTI CESTOVNOG PROMETA NA
PODRUČJU Mjesnog odbora Granešina u Zagrebu s
PRIJEDLOGOM MJERA POBOLJŠANJA**

SECURITY SITUATION ANALYSIS IN THE AREA OF THE
GRANEŠINA LOCAL COUNCIL IN THE CITY OF ZAGREB WITH
PROPOSED MEASURES OF IMPROVEMENT

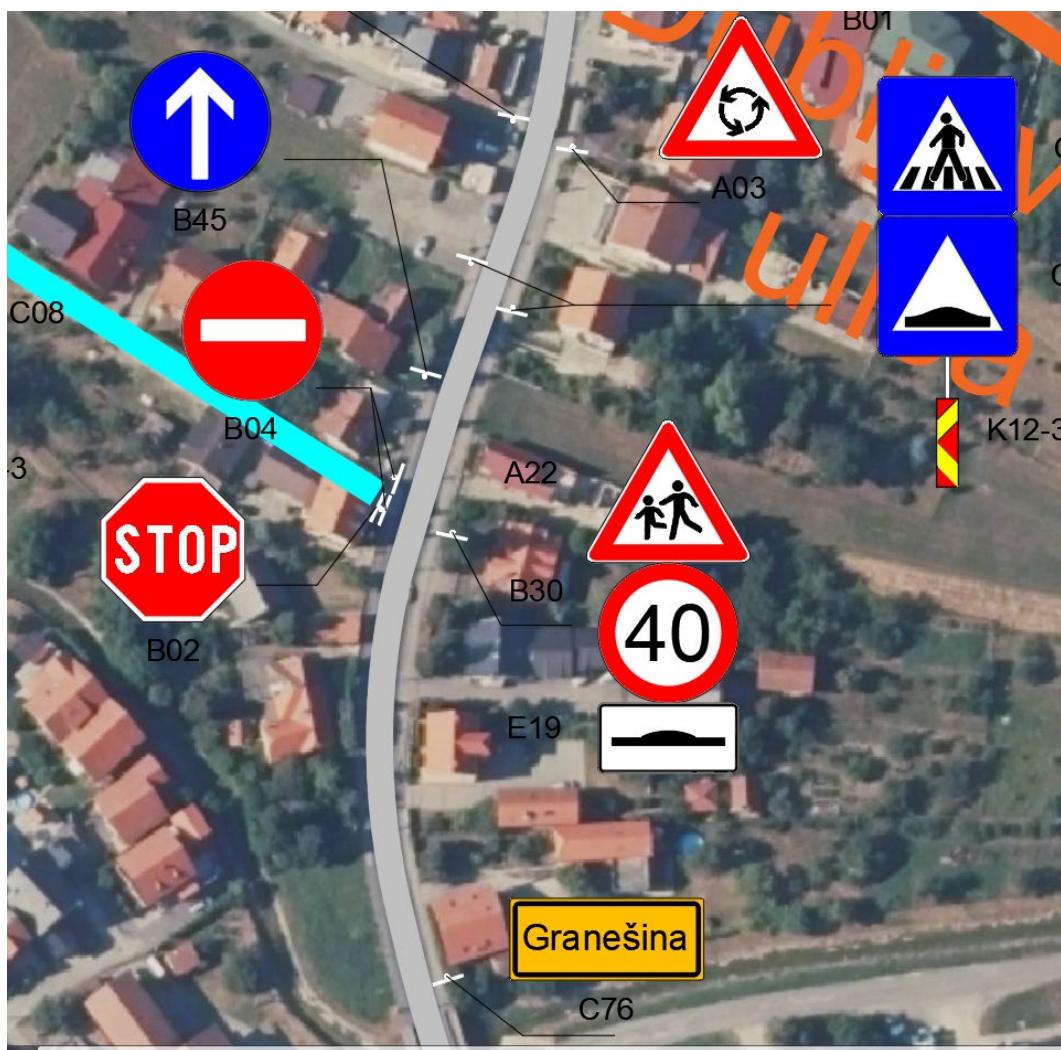
Radi efikasnijeg prikaza postavljenih prometnih znakova, u sljedećim slikama bit će prikazan dio cesta u naselju Granešina s postavljenim znakovima, krećući se od sjevera prema jugu. Stoga na slici 39. je prikazan sjeverni dio Sunekove ulice. Na početku ulice postavljen je znak obavijesti C76 s natpisom Granešina. Znakovi A22, B30 te dopunska ploča E19 postavljeni su 80ak metara sjevernije od prijašnjeg znaka na istome stupu. Znak opasnosti A22 označuje opasnost izlijetanja djece na cestu, znak izričitih naredbi B30 predstavlja ograničenje brzine sa natpisom 40, te dopunska ploča E19, označuje umjetnu izbočinu ili uzdignutu plohu. S druge strane ceste, na izlazu iz Sunekovog odvojka su postavljena dva B04 znaka izričitih naredbi zabrane prometa u jednome smjeru, postavljena na obje strane izlaza Sunekovog odvojka. Znak izričitih naredbi obavezan smjer B45 postavljan je 20ak metara dalje, na zapadnoj strani ceste. Na pješačkom prijelazu su postavljena sa svake strane ceste znakovi obavijesti C02 i C08 te prometna oprema ceste K12-3. Znak C02 predstavlja obilježen pješački prijelaz, znak C08 označuje umjetnu izbočinu ili uzdignutu plohu, ploča K12-3 označuje bočnu zapreku. 30ak metara od pješačkog prijelaza postavljen je znak opasnosti A03 na istočnoj strani ceste, a na zapadnoj strani se nalaze na istome stupu znakovi A22, B30 I dopunska ploča E19. Znak A03 obavještava vozače o raskrižju s kružnim prometnim tokom. Znak opasnosti A22 označuje opasnost izlijetanja djece na cestu, znak izričitih naredbi B30 predstavlja ograničenje brzine s natpisom 40, te dopunska ploča E19, predstavljajući umjetnu izbočinu ili uzdignutu plohu.

Slika 39. Postavljeni prometni znakovi na križanju Sunekove ulice i Sunekovog odvojka

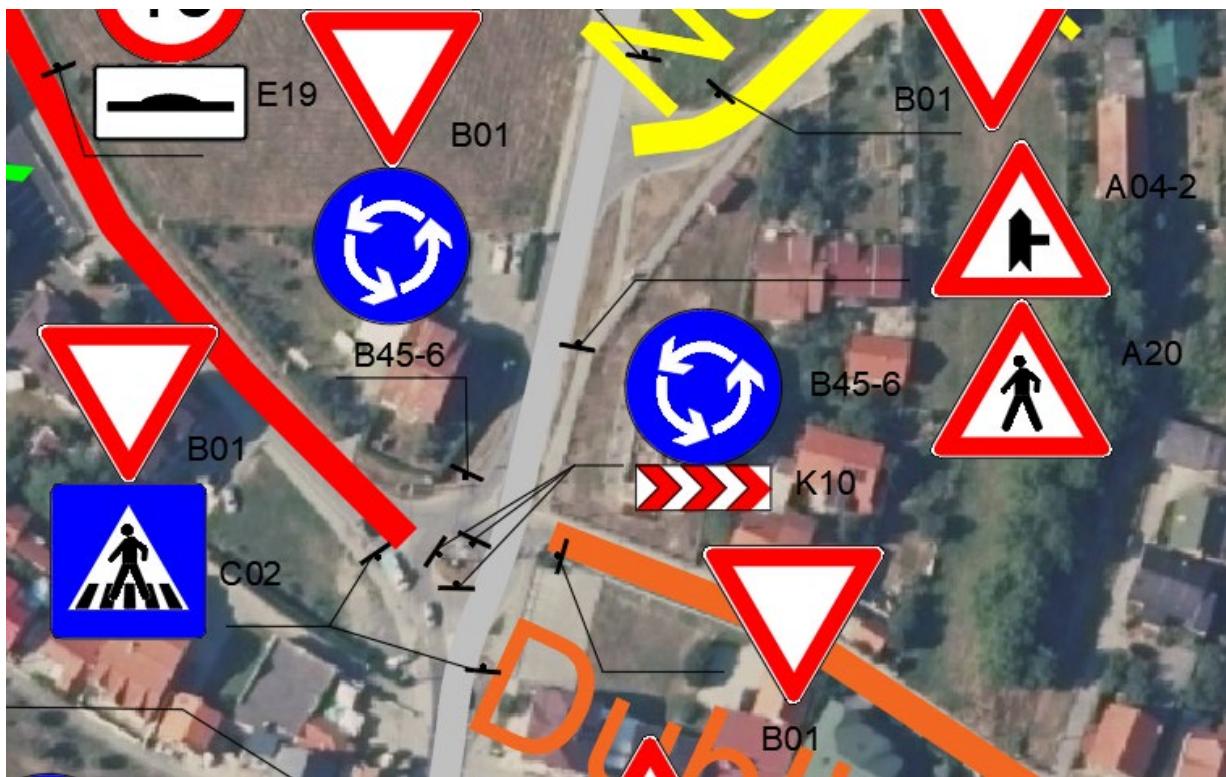
raskrižje s cestom s prednošću prolaska. Na suprotnom izlazu Sunekove ulice na istome stupu se nalaze dva znaka na istome stupu, B01 i B45-6. Prometni znak B01 je znak izričite naredbe označujući raskrižje s cestom s prednošću prolaska, dok B45-6 pripada u znakove izričitih naredni te ima značenje obaveznog smjera kretanja vozila.

Slika 40. Postavljeni prometni znakovi na kružnom toku

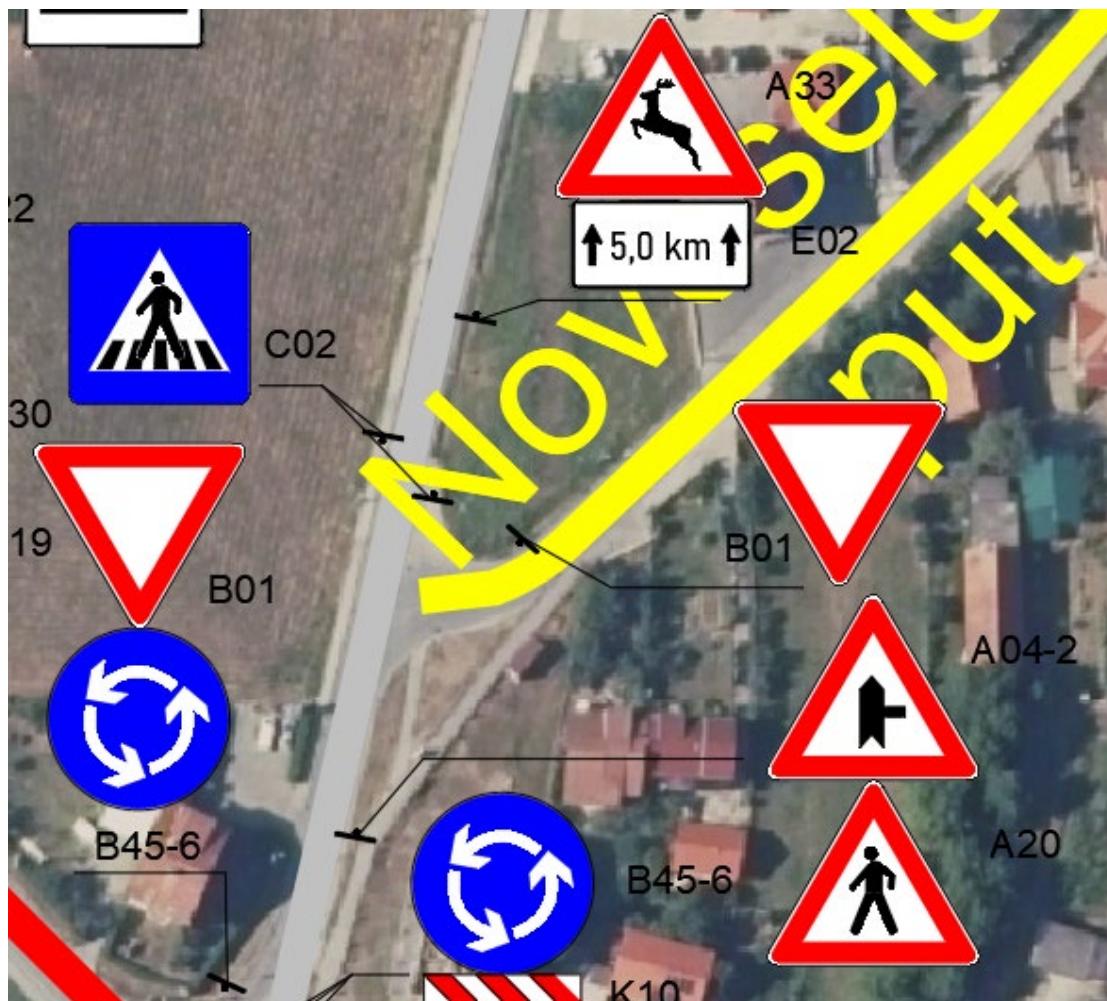
Slika 41. Postavljeni prometni znakovi na križanju Sunekove ulice i Novoselečkog puta

Na slici 41. su prikazani prometni znakovi na križanju Sunekove ulice i Novoselečkog puta. Prvi par prometnih znakova nakon kružnoga toka na istome stupu su A04-2 i A20. Oba znaka pripadaju u skupinu znakova opasnosti, A04-2 označuje raskrižje sa sporednom cestom pod određenim kutom, a A20 predstavlja značenje opasnosti pješak na cesti. Na ulazu/izlazu Novoselečkog puta postavljen je znak B01, prometni znak B01 je znak izričite naredbe označujući raskrižje s cestom s prednošću prolaska. Na pješačkom prijelazu na Sunekovoj ulici je postavljen prometni znak obavijesti sa svake strane ceste C02. Prometni znak C02 je znak obavijesti koji označuje obilježen pješački prijelaz. Nakon pješačkog prijelaza 20ak metara od pješačkog prijelaza na istočnoj strani ceste se nalaze na istom stupu znakovi A33 i E02. Prometni

znak A33 pripada u skupinu znakova opasnosti upozoravajući na divljač na cesti, a znak E02 pripada u dopunske ploče predstavljajući valjanost znaka A33 sljedećih 5 kilometara od trenutačnog položaja znaka.

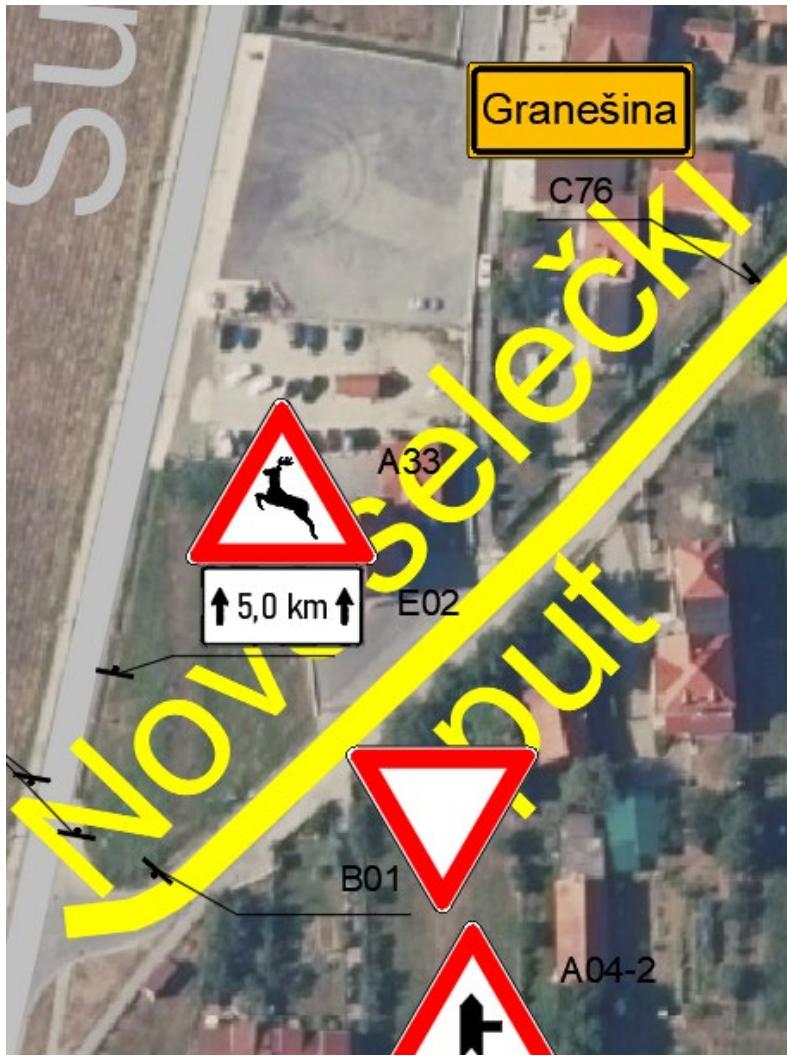
Slika 42. Postavljeni prometni znakovi na Novoselečkom putu

Na slici 42. su prikazani postavljeni znakovi na Novoselečkom putu. Nalaze se dva prometna znaka, već prije spomenuti prometni znak B01 je znak izričite naredbe označujući raskrižje s cestom s prednošću prolaska, te prometni znak C76, znak obavijesti s natpisom Granešina.

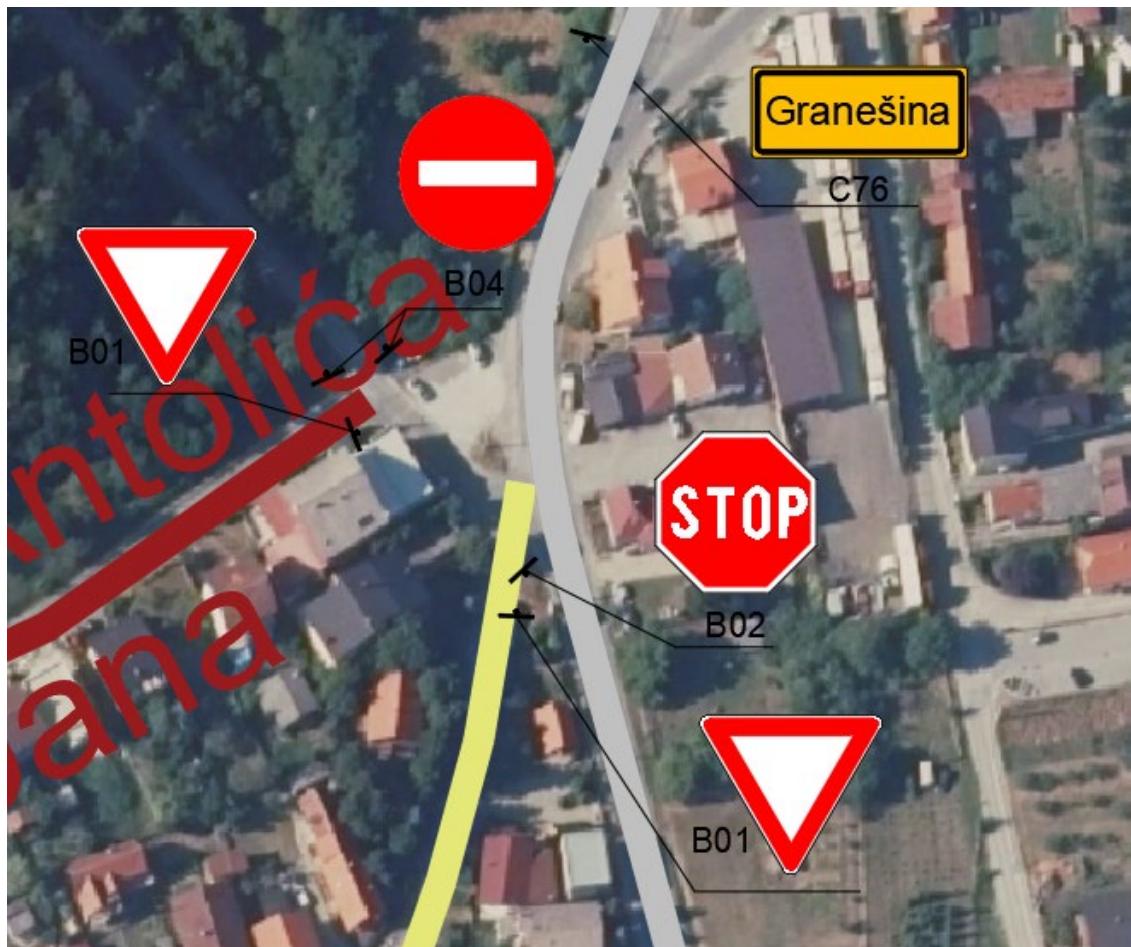
Slika 43. Postavljeni prometni znakovi na raskrižju Sunekove ulice, ulice Filipa Antolića Sobana i Goričanci ulice

Slika 43. prikazuje postavljene znakove na južnome dijelu Sunekove ulice, s križanjem Sunekove ulice, ulice Filipa Antolića Sobana i Goričanci ulica. Prvi znak je postavljen na izlazu/ulazu Goričanci ulice, znak B01, prometni znak B01 je znak izričite naredbe označujući raskrižje s cestom s prednošću prolaska. Prometni znak B02 je postavljen 7 metara poslije B01, te se odnosi zajedno i na ulicu Filipa Antolića Sobana i Goričanci ulica. Znak B02 pripada u prometne znakove izričitih naredbi označavajući obavezno zaustavljanje. Na ulazu/izlazu ulice Filipa Antolića Sobana je postavljen prometni znak B01, je znak izričite naredbe označujući raskrižje s cestom s prednošću prolaska. Dva prometna znaka B04 sa svake strane postavljeni su na Aleji Hrvatske mladeži, B04 pripada u znakove izričitih naredbi zabrane prometa u jednome

smjeru, postavljena na obje strane izlaza iz Aleje Hrvatske mladeži. Posljednji znak Sunekove ulice na području mjesnog odbora Granešina je C76, znak obavijesti s natpisom Granešina.

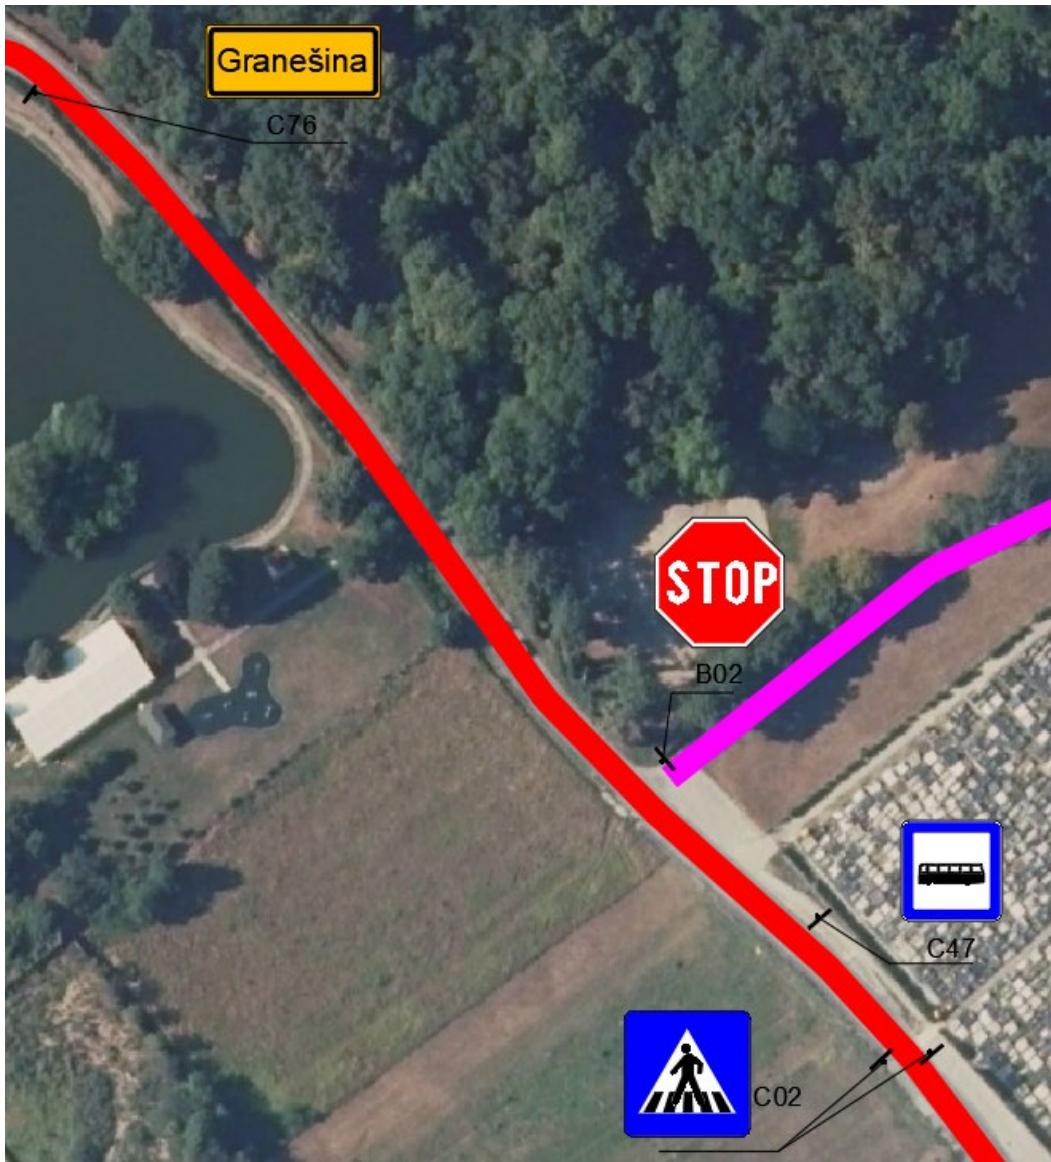
Slika 46. Postavljeni prometni znakovi na križanju Miroševečke ceste i Granešine ulice

Slika 46. prikazuje postavljene prometne znakove na križanju Miroševečke ceste i Granešine ulice. Na pješačkom prijelazu ispred groblja Granešina su postavljena dva prometna znaka C02 za svaki smjer vožnje. Prometni znak C02 je znak obavijesti koji označuje obilježen pješački prijelaz. Na ulazu/izlazu Granešina ulice je postavljen prometni znak B02, znak B02 pripada u prometne znakove izričitim naredbi označavajući obavezno zaustavljanje. Na kraju

Miroševečke ceste u mjesnome odboru Granešina je postavljen znak C76, znak obavijesti s natpisom Granešina.

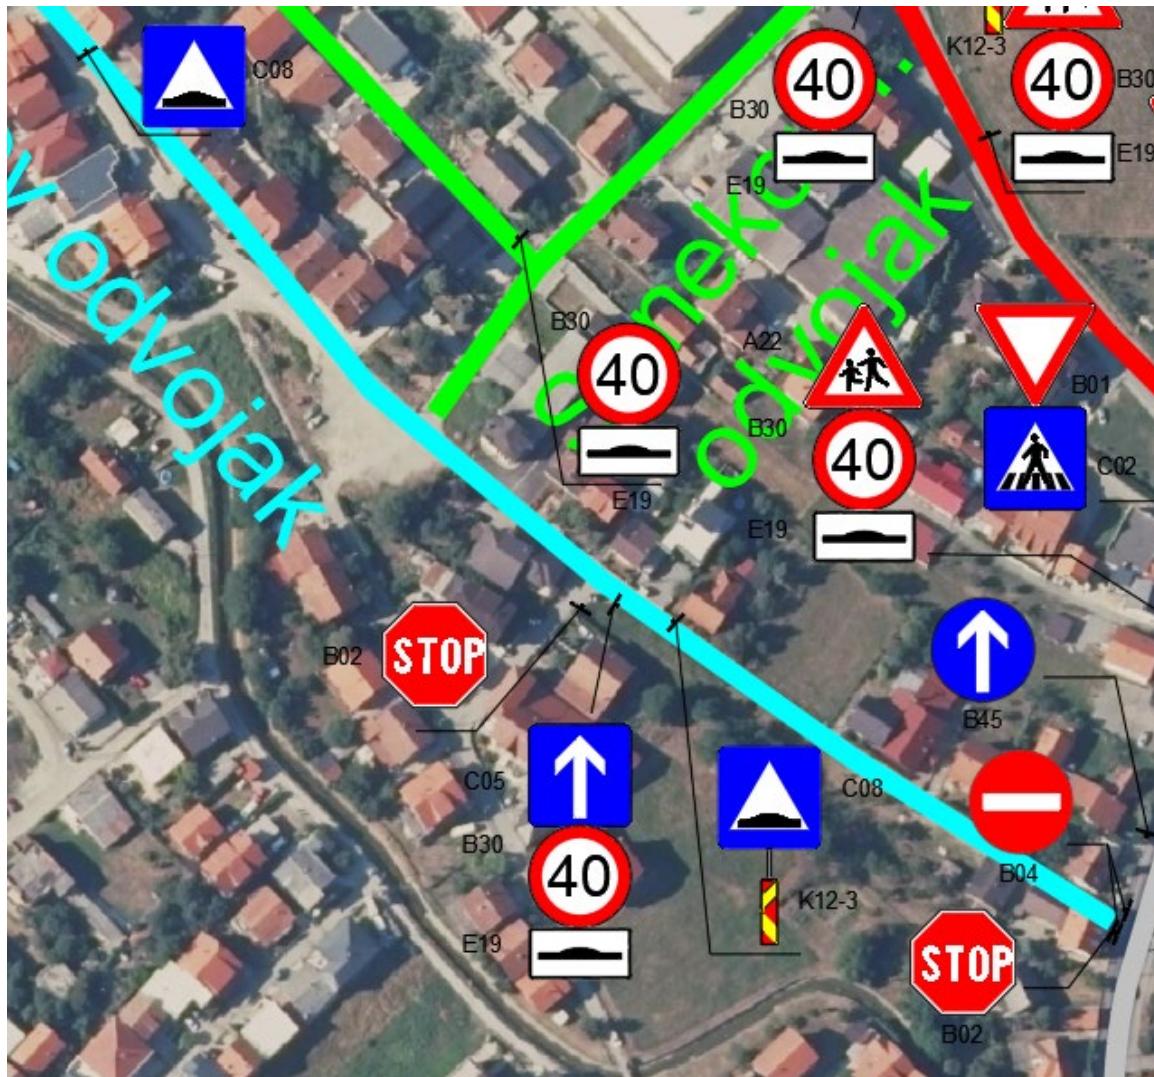
Slika 47. Postavljeni prometni znakovi u Sunekovom odvojku

Na slici 47. su prikazani svi prometni znakovi koji se nalaze u Sunekovom odvojku, na slici je Sunekov odvojak prikazan svjetlo plavom bojom. Na Sunekovom odvojku je postavljeno 7 prometnih znakova. Na izlazu Sunekovog odvojka postavljen je znak B02, znak B02 pripada u

prometne znakove izričitih naredbi označavajući obavezno zaustavljanje. Na umjetnoj izbočini na istome stupu su postavljeni znakovi C08 i K12-3. Prometni znak C08 označuje umjetnu izbočinu ili uzdignutu plohu, ploča K12-3 označuje bočnu zapreku. Na križanju udaljenom 20ak metara od umjetne izbočine postavljen je znak B02 i na istome stupu znakovi C05, B30 i E19. Prometni znak B02 pripada u prometne znakove izričitih naredbi označavajući obavezno zaustavljanje, znak C05 je znak obavijesti za cestu s jednosmjernim prometom, znak B30 predstavlja ograničenje brzine s natpisom 40 i dopunska ploča E19 označuje umjetnu izbočinu ili uzdignutu plohu. Znak C08 se nalazi 210 metara od spomenutog raskrižja, prometni znak C08 označuje umjetnu izbočinu ili uzdignutu plohu.

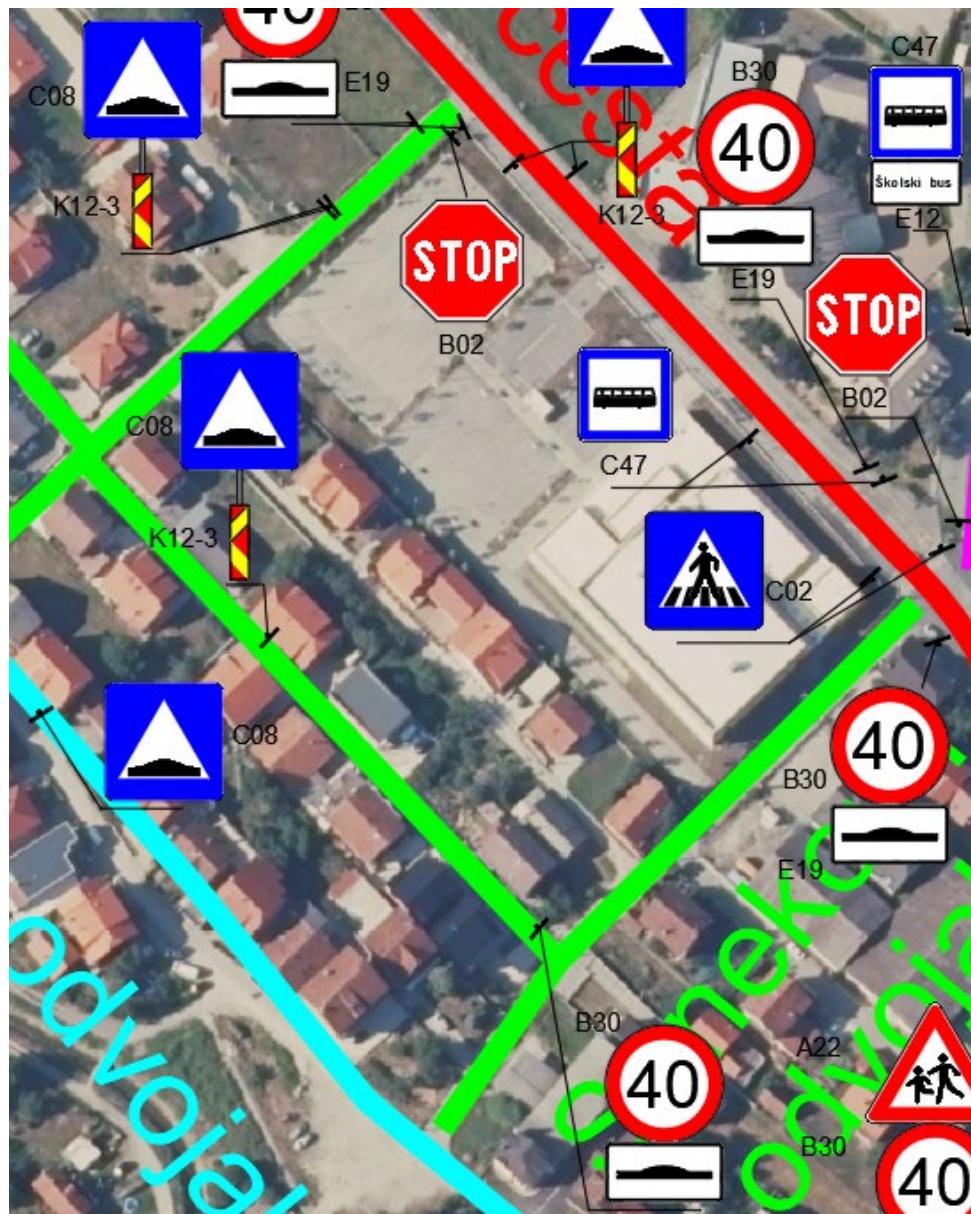
Slika 48. Postavljeni prometni znakovi na Sunekovom I. odvojku

Slika 48. prikazuje prometne znakove postavljene u Sunekovom I. odvojku. Postavljeno je 8 prometnih znakova. Na istom stupu su postavljeni znakovi B30 i E19, znak B30 predstavlja ograničenje brzine s natpisom 40 i dopunska ploča E19 označuje umjetnu izbočinu ili uzdignutu plohu. Te su postavljena na istome stupu tri puta ista kombinacija znakova C08 i K12-3. Prometni znak C08 označuje umjetnu izbočinu ili uzdignutu plohu, ploča K12-3 označuje bočnu zapreku.

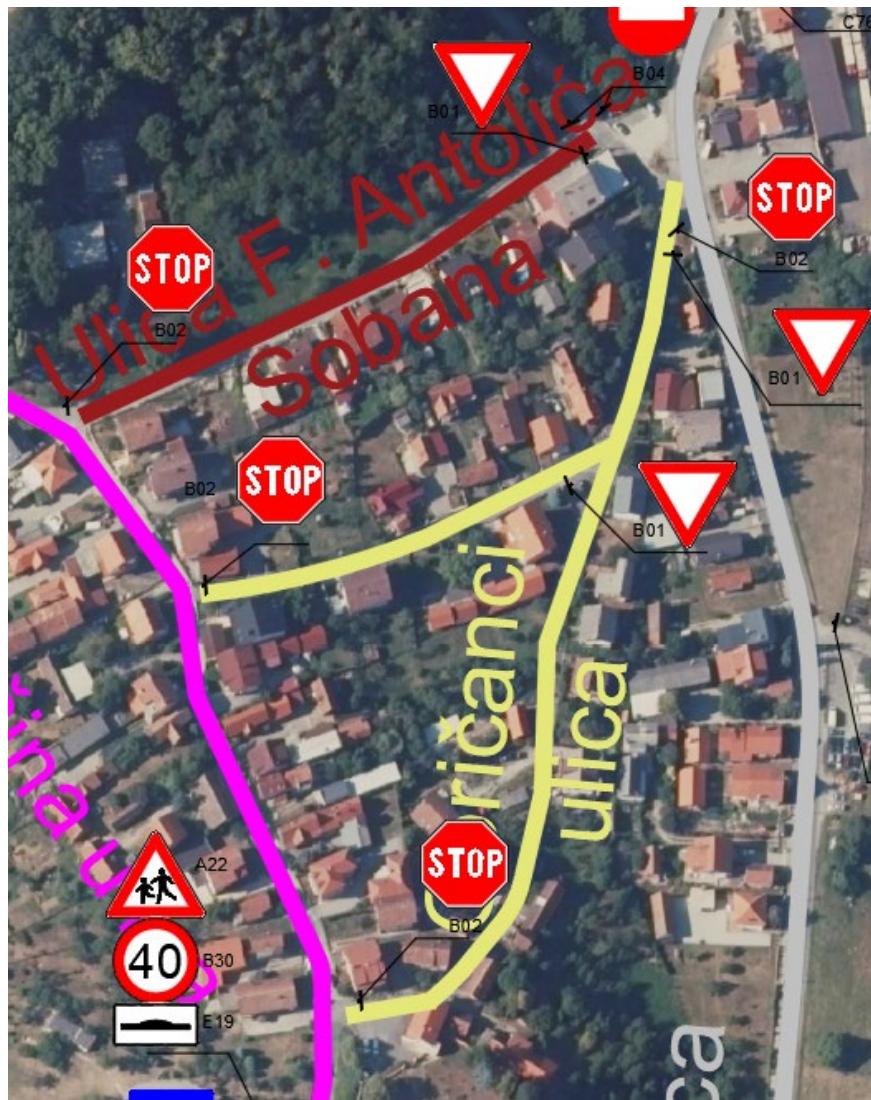
Slika 50. . Postavljeni prometni znakovi u Ulici Filipa Antolića sobana i Goričanci ulica

Slika 50. prikazuje postavljene prometne znakove u ulici Filipa Antolića Sobana i Goričanci ulica. U ulici Filipa Antolića Sobana se nalaze 2 prometna znaka, već prije spomenuti B01 i znak B02 na ulazu/izlazu kod Granešina ulice. Prometni znak B02 u prometne znakove izričitih naredbi označavajući obavezno zaustavljanje. Goričanci ulica sadrži 5 prometnih znakova, znakovi na ulazu/izlazu pri Sunekovoj ulici su spomenuti prije. Na ulazu/izlazu na Granešina ulica su postavljena dva B02 znaka, i na račvanju Goričanci ulica se nalazi jedan znak B01. Prometni znak B02 u prometne znakove izričitih naredbi označavajući obavezno zaustavljanje, a znak B01 označuje raskrije s cestom s prednošću prolaska.

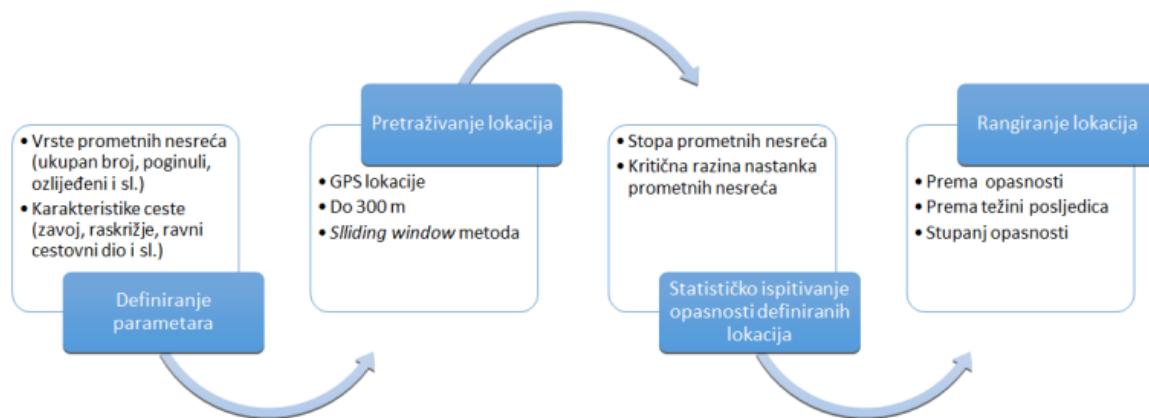
Slika 53. Proces provedbe identifikacije opasnog mesta [20]

Identifikacija opasnih mjesta u cestovnom prometu započinje sa određivanjem lokacije sa natprosječnim brojem prometnih nesreća. Proces i način prikazani su kroz pet koraka prikazanih u nastavku, prikazano na slici 53. [20].

Korak 1. Na početku identifikacije opasnih mjesta nužno je prvo definirati na temelju kojih parametara će se identificirati opasna mjesta. Ako se opasna mjesta pretražuju samo na temelju, poput prometnih nesreća sa poginulim osobama, potrebno je na definiranoj cesti izdvojiti sve lokacije na kojima se dogodila prometna nesreća sa bar jednom poginulom osobom u posljednje tri godine. Osim vrste prometnih nesreća s obzirom na posljedice, potrebno je definirati i ostale karakteristike opasnih mjesta, primjera da li se pretražuju samo ravni dijelovi cesta, zavoji, raskrižja i sl.

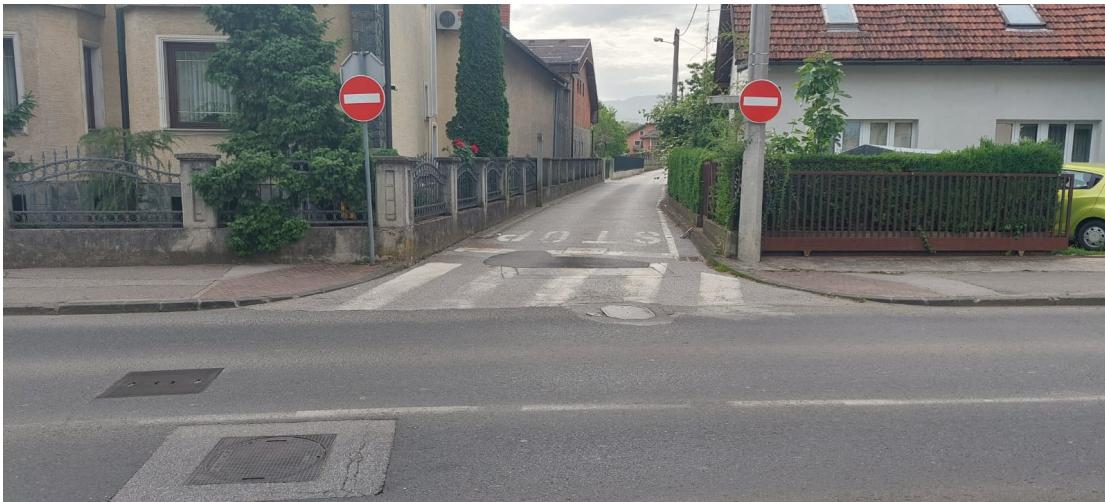
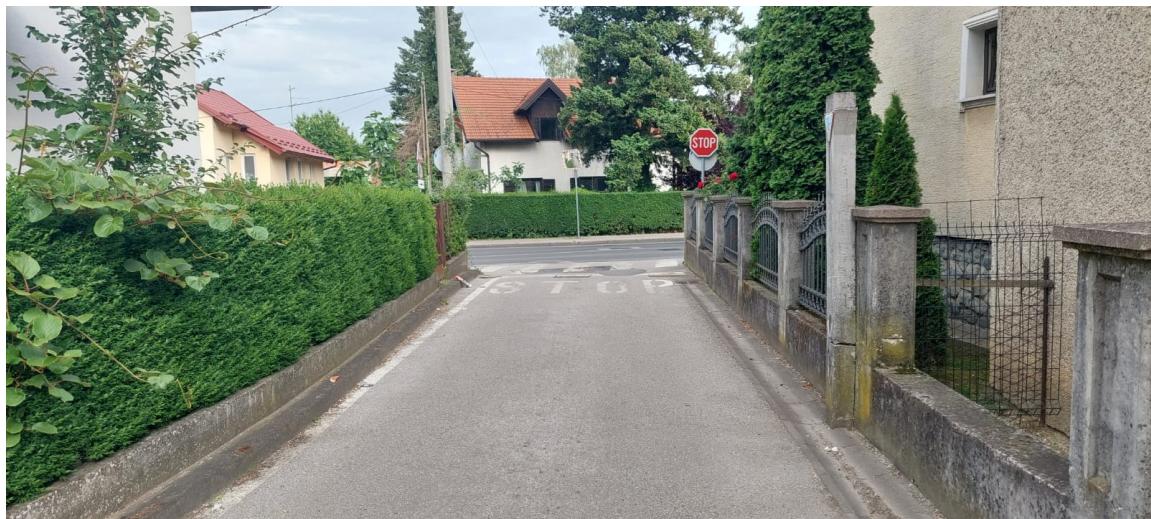
Sunekov odvojak je jednosmjerna ulica kojom se prometuje od sjevera prema jugu, a na njenom izlazu nalazi se pješački prijelaz. Problem nastaje na pješačkom prijelazu zbog smanjene vidljivosti uzrokovane visokim zidovima, što otežava zapažanje pješaka. Prema analizi stanja sigurnosti prometa u posljednje dvije godine, Sunekov odvojak je jedina prometnica na području mjesnog odbora Granešina na kojoj su se dogodile prometne nesreće u kojima su vozila naletjela na pješake. Ovo ukazuje na problem otežanog ili prekasnog uočavanja pješaka na pješačkom prijelazu. Također, vozila koja se uključuju u Sunekovu ulicu ne mogu se sigurno uključiti u promet zbog visokih zidova s lijeve i desne strane, te moraju zadirati prednjim

dijelom vozila na Sunekovu ulicu kako bi potvrdila sigurno uključivanje u promet. Na slikama 54. i 55. prikazana je problematika križanja Sunekove ulice i Sunekovog odvojka, te pješački prijelaz.

Slika 54. Pješački prijelaz na križanju Sunekove ulice i Sunekovog odvojka

Slika 55. Izlaz Sunekovog odvojka na Sunekovu ulicu

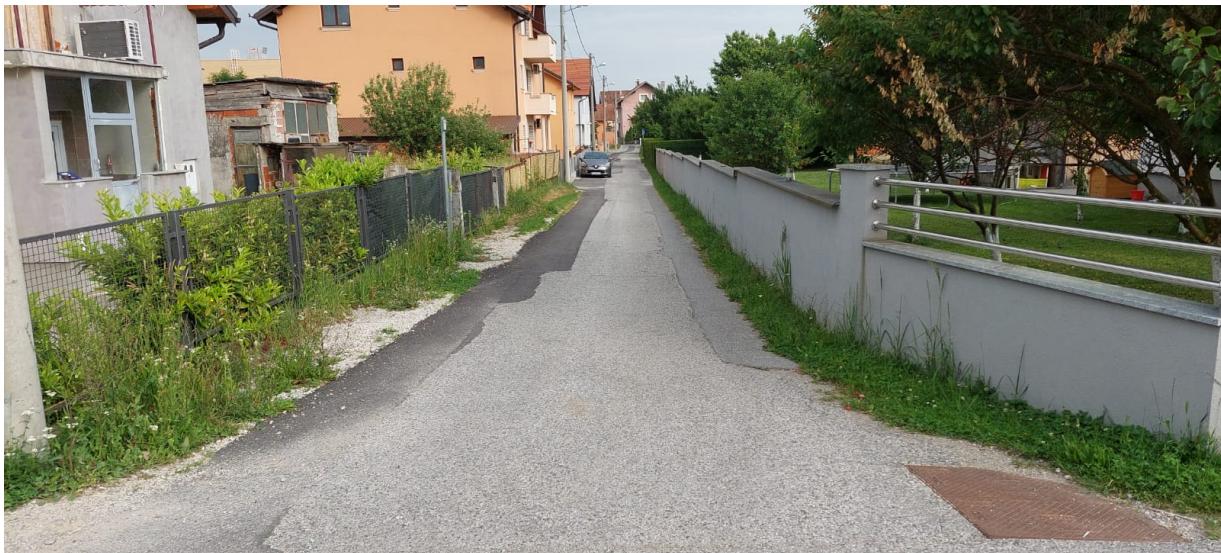
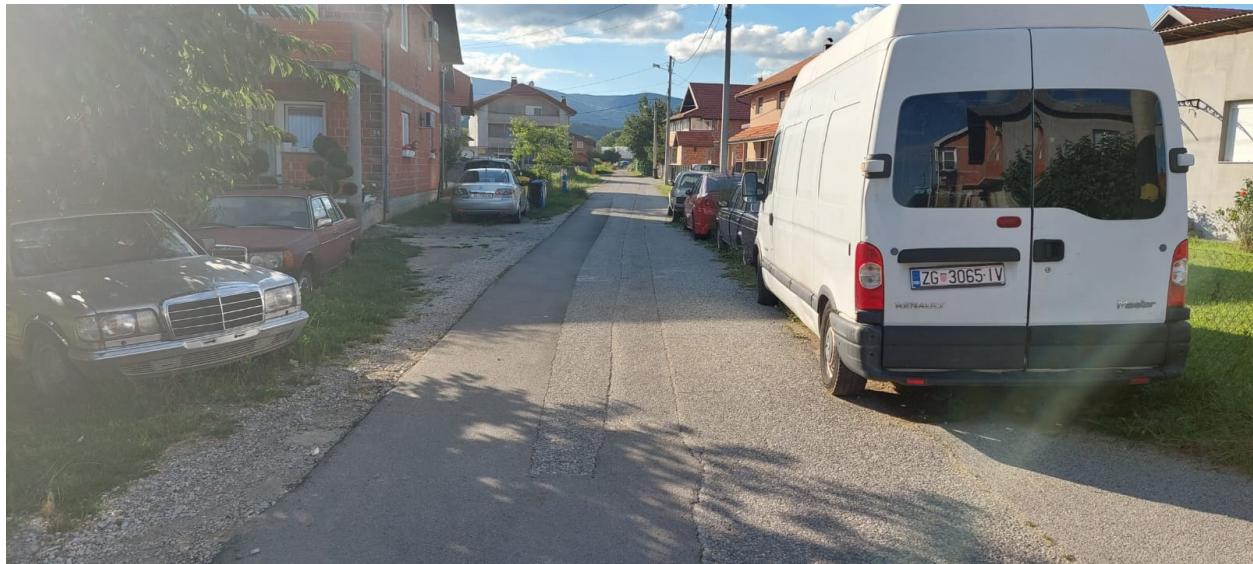
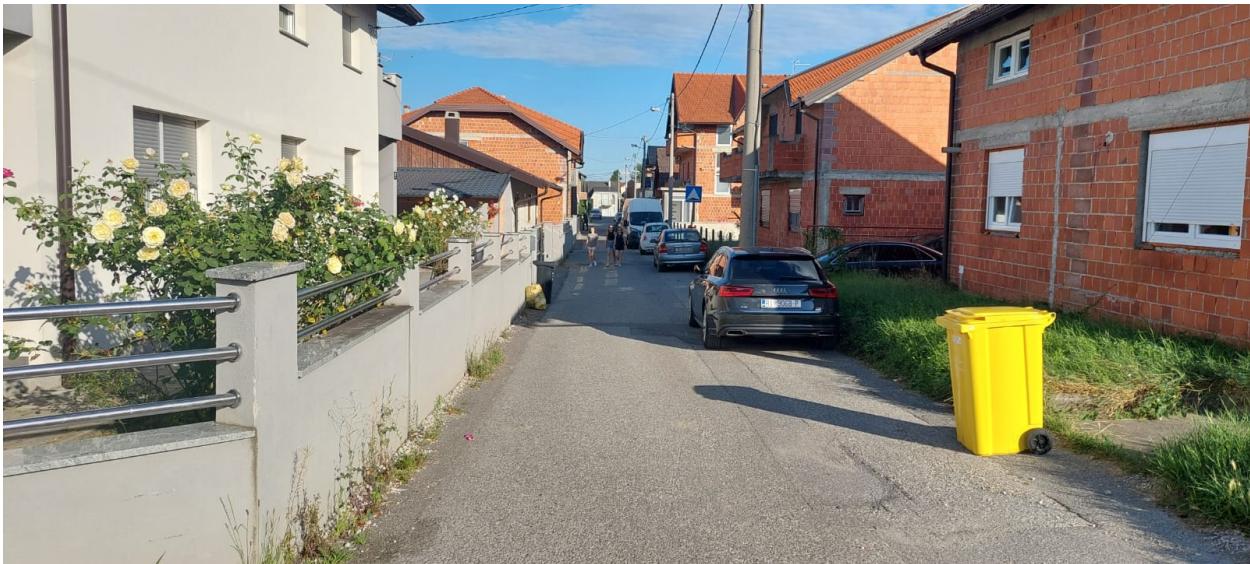
Na sljedećim slikama su prikazane ulice: Sunekov I. odvojak, Granešina ulica, Goričani ulica i ulica Filipa Antolića Sobana. Ove ulice mogu biti potencijalno opasna mjesta zbog

problema mimoilaženja vozila, prolaska vozila pokraj parkiranih vozila i nepreglednih raskrižja. Navedene ulice su prometnice uskih gabarita s dvosmjernim prometom te značajnim brojem pješaka, pretežito djece. Slikama 56., 57., i 58. prikazuju dijelove Sunekovo I. odvojka.

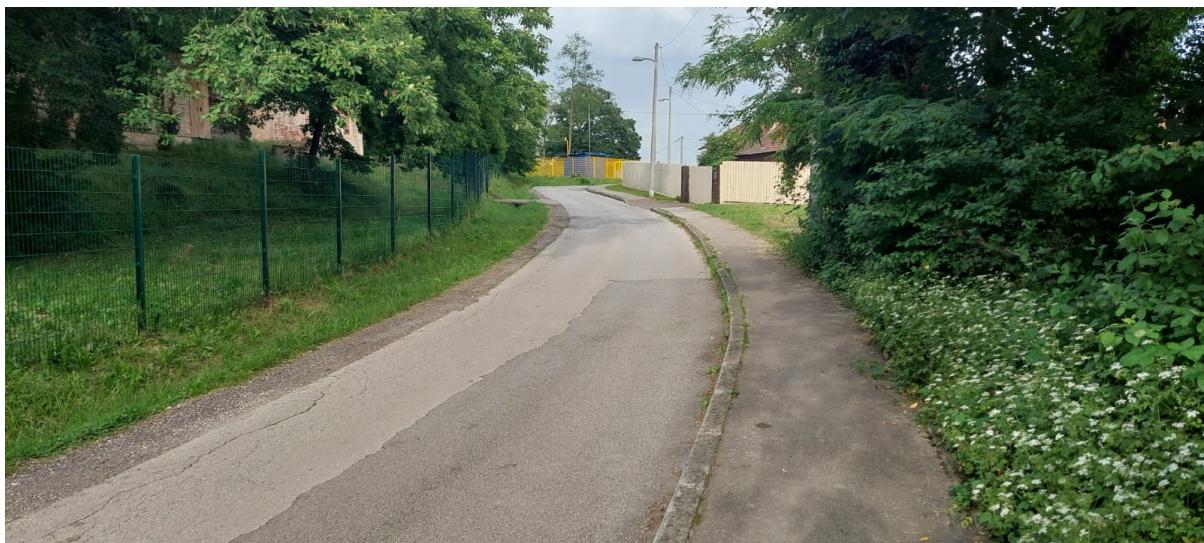
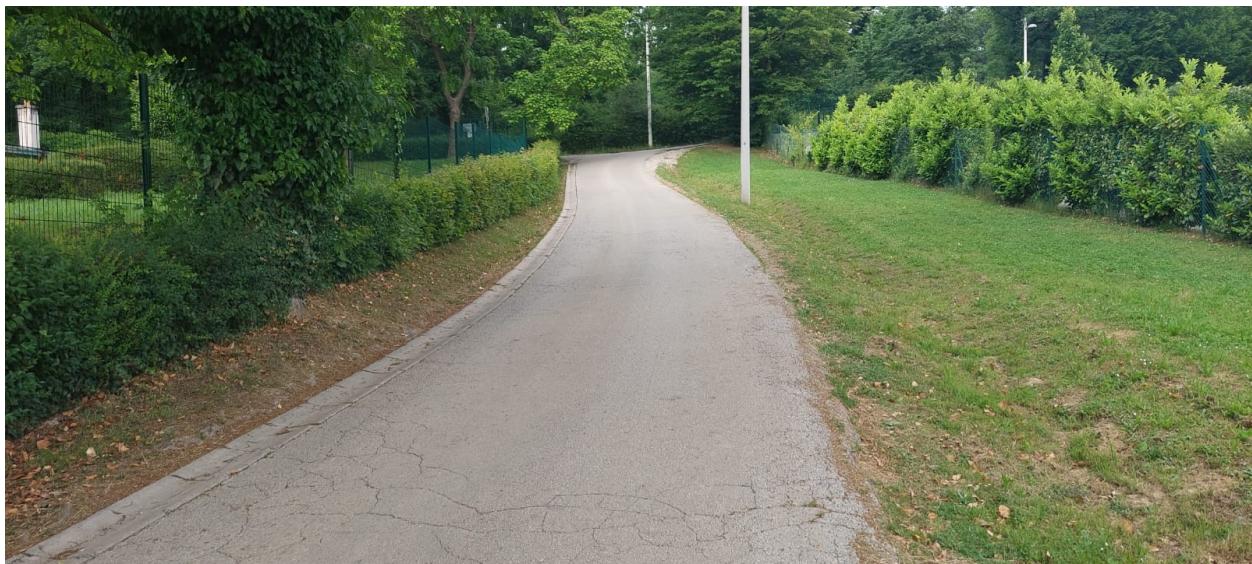
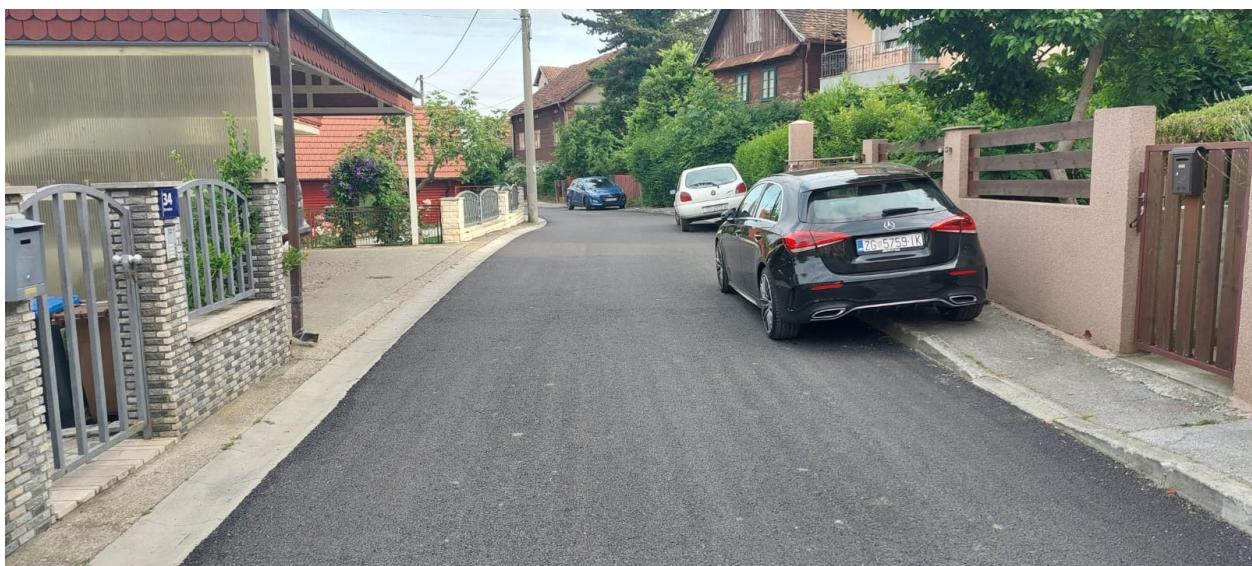
Slike 59., 60. i 61. prikazuju djelove Granešina ulice, zbog preuskih gabarita ceste i problema mimoilaženja dolazi do smanjenja sigurnosti pješaka zbog blizine OŠ Granešine, parka Grad mladih i župne crkve Rođenja Blažene Djevice Marije.

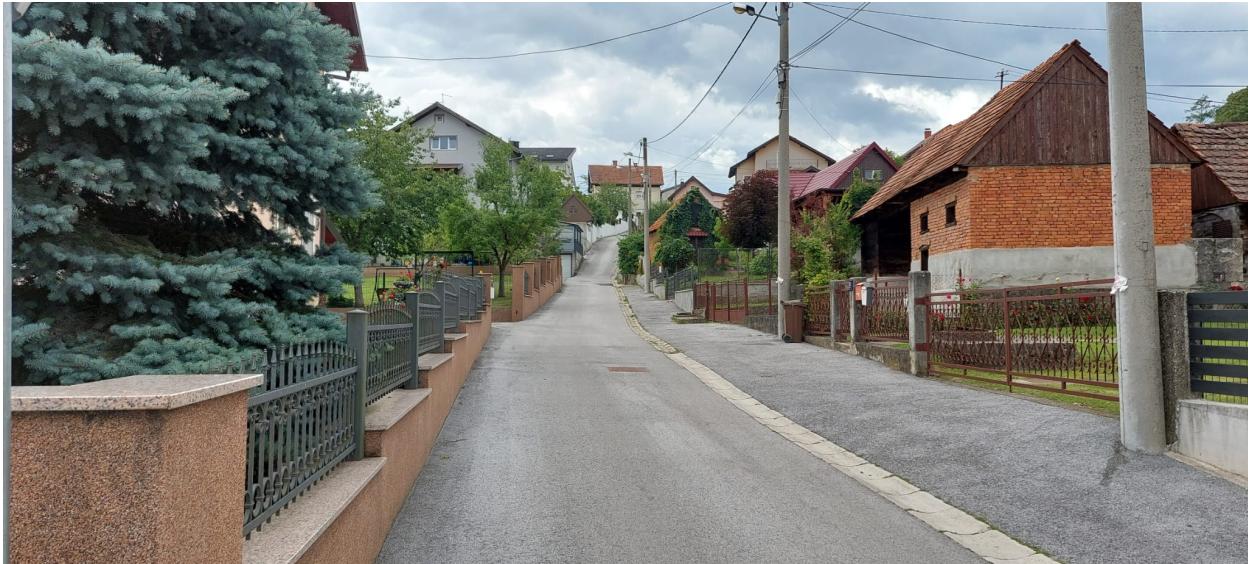
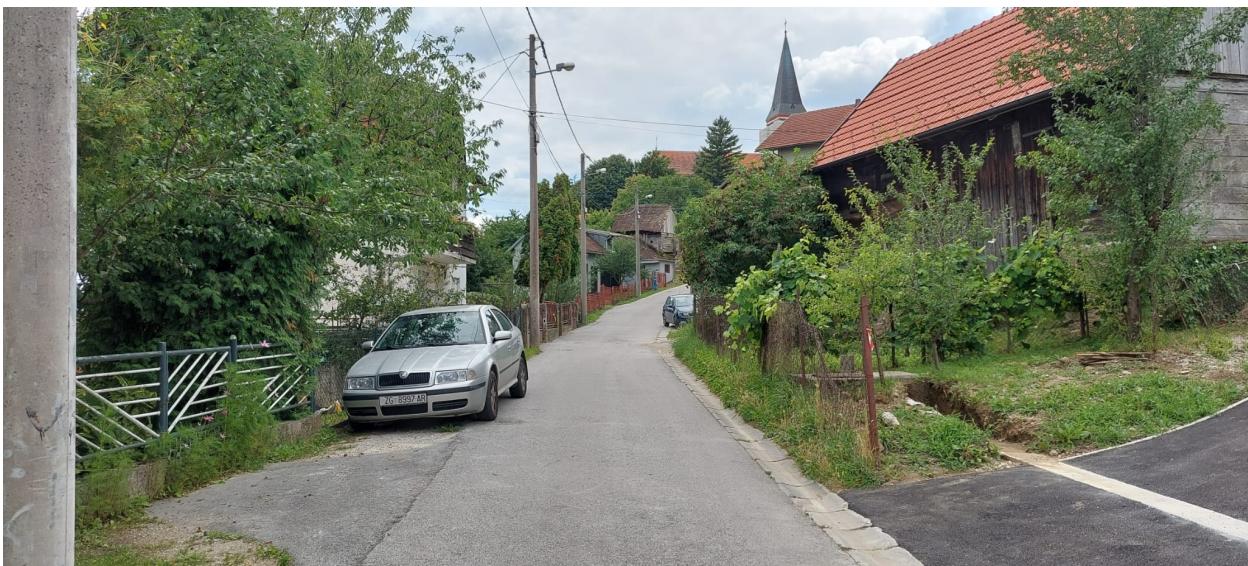
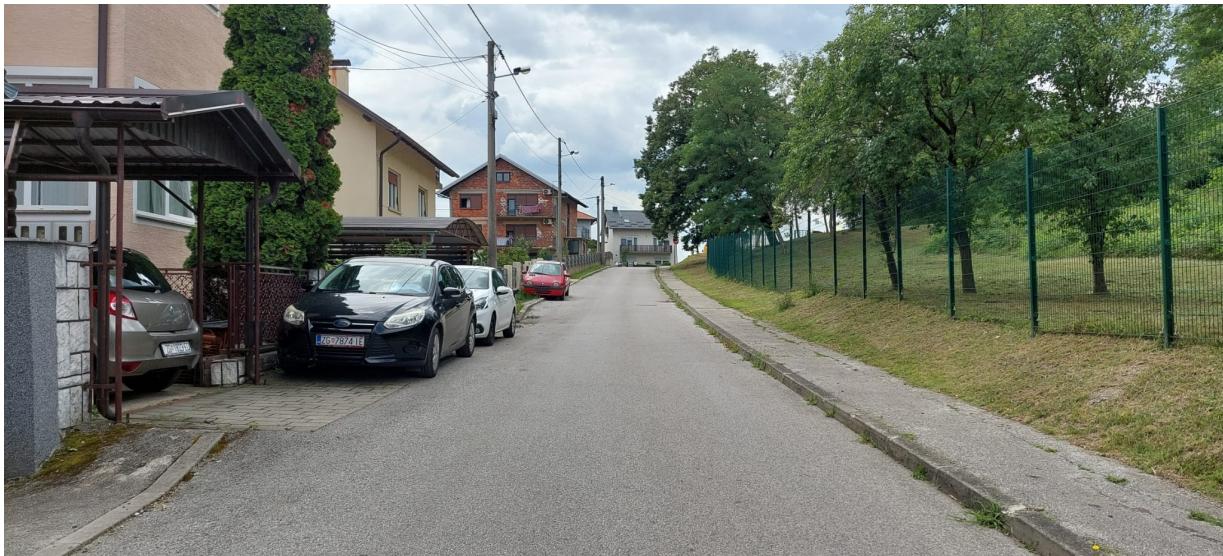
Slike 62., 63. i 64 prikazuju Goričanci ulica i ulicu Filipa Antolića Sobana. Dodatni problem, uz spomenute uske gabarite dvosmjernih ulica, stvara nagib ulica koji je vidljiv na slikama.

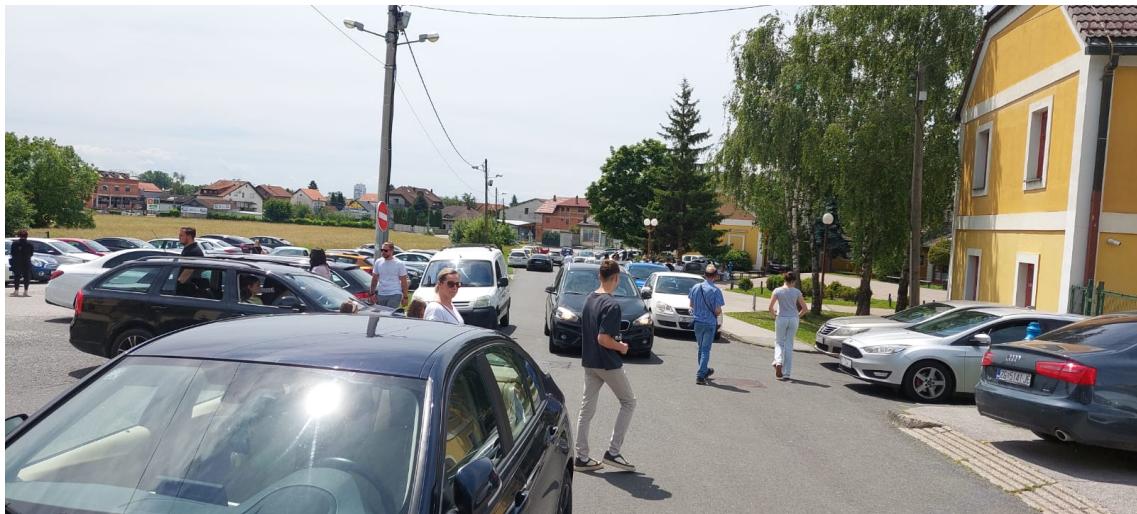
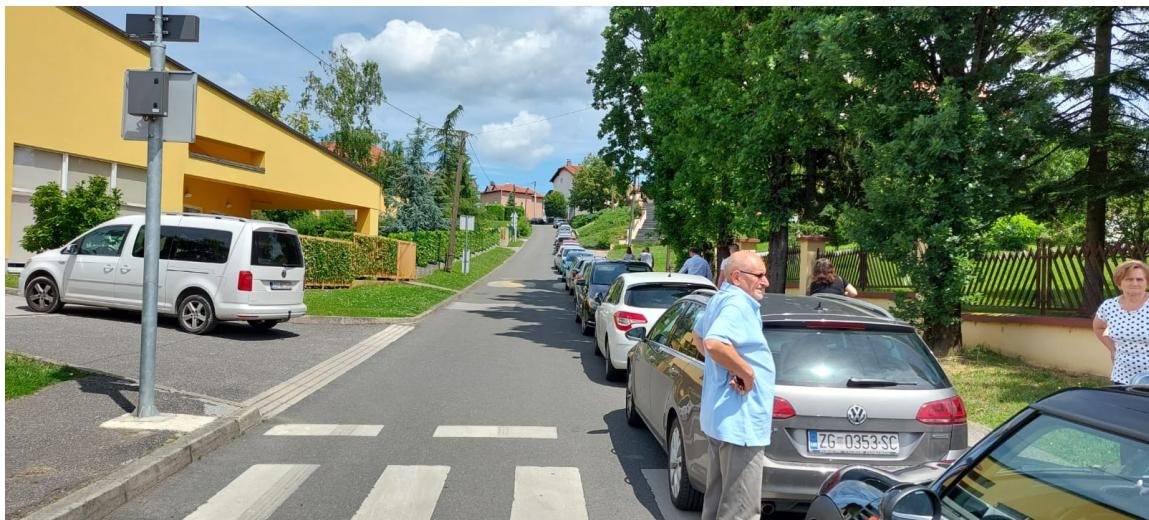
Nedjeljom, u razdoblju od 10:30 do 12:30 sati, na parkingu župne crkve Rođenja Blažene Djevice Marije nastaje potencijalno opasno mjesto zbog nedostatka parkirnih mjesta. Parking crkve nudi 43 parkirna mjesta, od kojih su 4 namijenjena osobama s invaliditetom. Brojanje vozila u blizini crkve tijekom svete mise pokazalo je da je broj parkiranih automobila daleko veći od kapaciteta parkinga. Mnoga vozila, zbog nedostatka parkirnog mjesta, parkirana su uz rub Granešina ulice, što predstavlja prometnu opasnost za pješake i vozače. Brojanje parkiranih vozila se vršilo 5.5.2024., 12.5.2024. i 19.5.2024., također mjesec svibanj je poznat kao Marijin mjesec što privlači više vjernika u crkvu Rođenja Blažene Djevice Marije. Datuma 5.5.2024. je izbrojano 87 vozila, 12.5.2024. 88 vozila te datuma 19.5.2025 je izbrojano 93 vozila. Na slikama 65. i 66. prikazane su gužve i parkirana vozila na Granešina ulica zbog maloga broja parkirnih mjesta na parkingu crkve.

Slika 65. Granešina ulica nakon svete mise

Slika 66. Parkirana vozila na Granešina ulica nedjeljom
