Analiza stanja sigurnosti cestovnog prometa na području mjesnog odbora Granešina u Zagrebu s prijedlogom mjera poboljšanja

Master's thesis / Diplomski rad

**ANALIZA STANJA SIGURNOSTI CESTOVNOG PROMETA NA
PODRUČJU Mjesnog odbora Granešina u Zagrebu s
PRIJEDLOGOM MJERA POBOLJŠANJA**

SECURITY SITUATION ANALYSIS IN THE AREA OF THE
GRANEŠINA LOCAL COUNCIL IN THE CITY OF ZAGREB WITH
PROPOSED MEASURES OF IMPROVEMENT

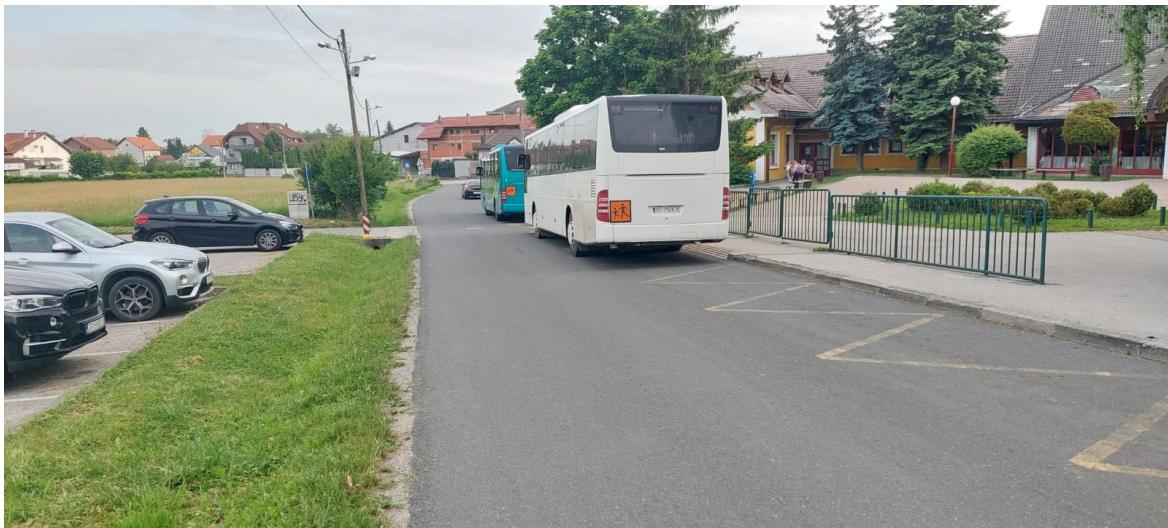
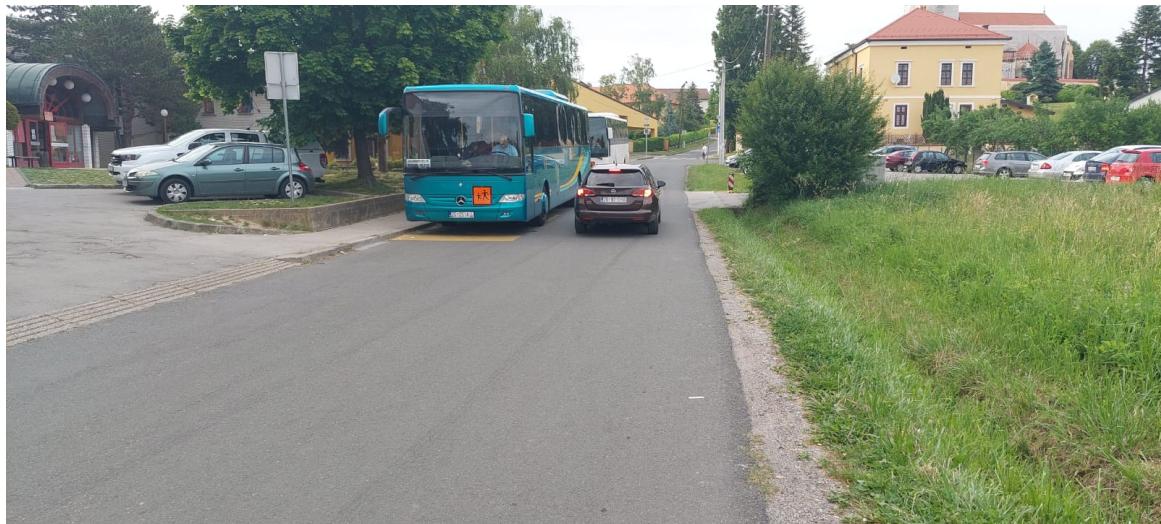
Tijekom školskih sati vozila školskog autobusa su parkirana na cesti te time smanjuju preglednost i problem zaobilaženja i mimoilaženja na Granešina ulici. Time se smanjuje sigurnost vozača i pješaka i stvara potencijalno opasno mjesto. Stajalište školskog autobusa prikazana su na slikama 67. i 68.

Slika 67. Školski autobusi na stajalištu u Granešina ulica

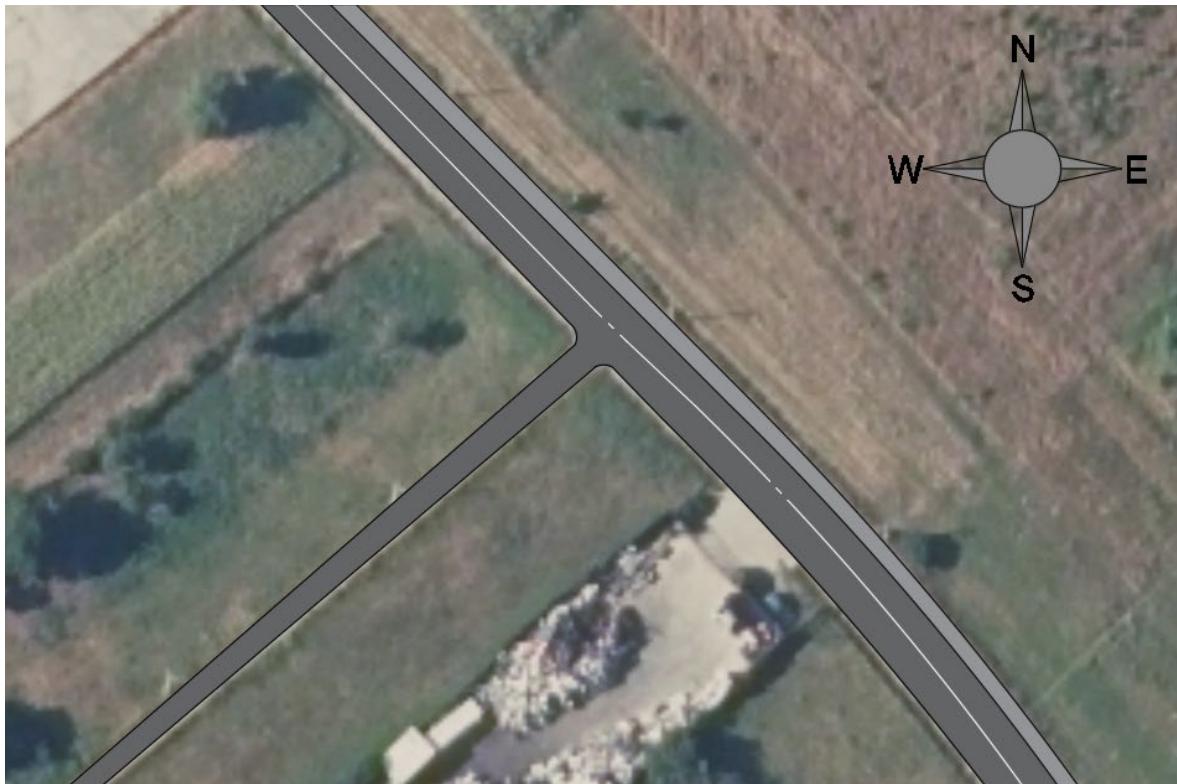
Slika 69. Trenutno stanje križanja Miroševečke ceste i Sunekovog odvojka

Potencijalno opasno mjesto je križanje Miroševečke ceste i Sunekovog odvojka, razlog je nepostavljena vertikalna signalizacija. Slika 69. prikazuje trenutno stanje Miroševečke ceste i Sunekovog odvojka.

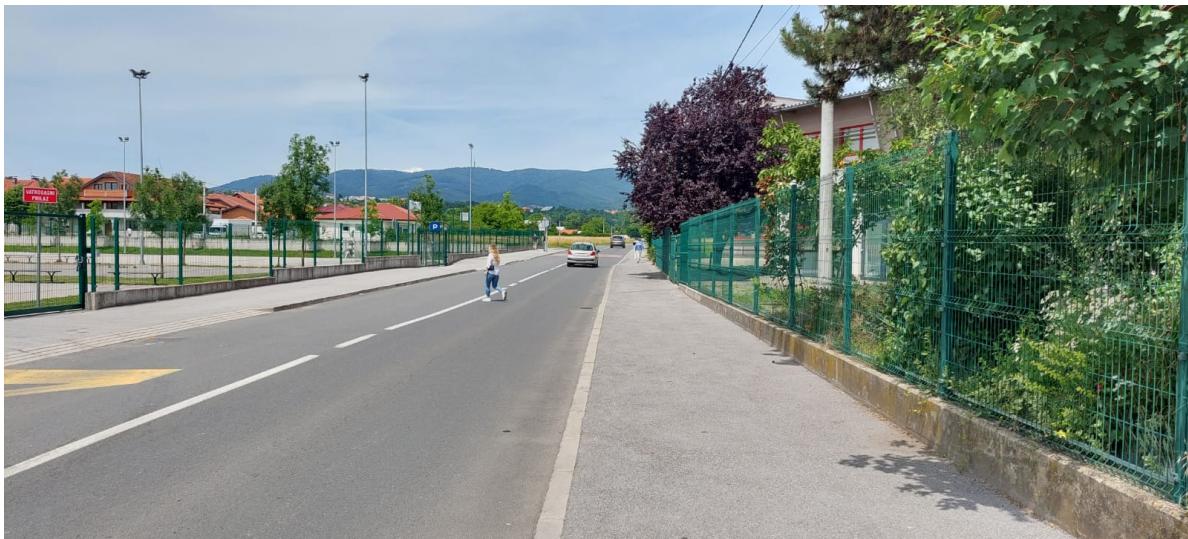
Slika 74. Nepropisan prelazak pješaka preko Miroševečke ceste

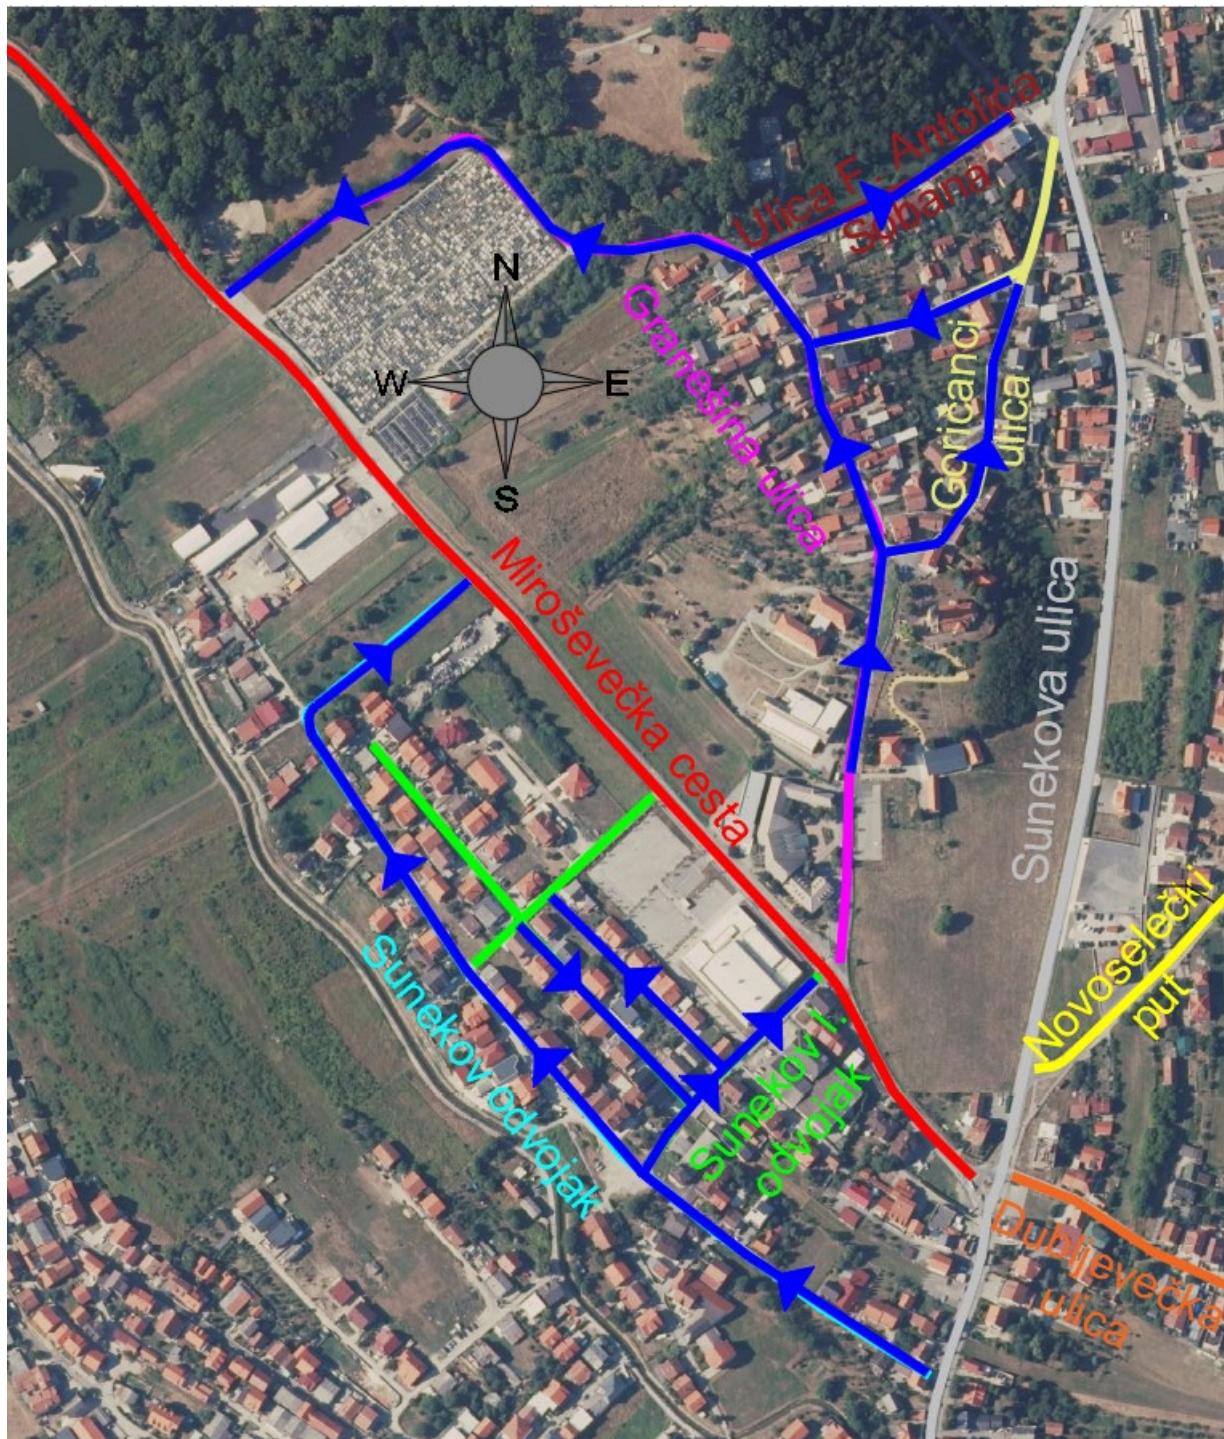
Slika 75. Uvođenje jednosmjernih prometnica na području mjesnog odbora Granešina

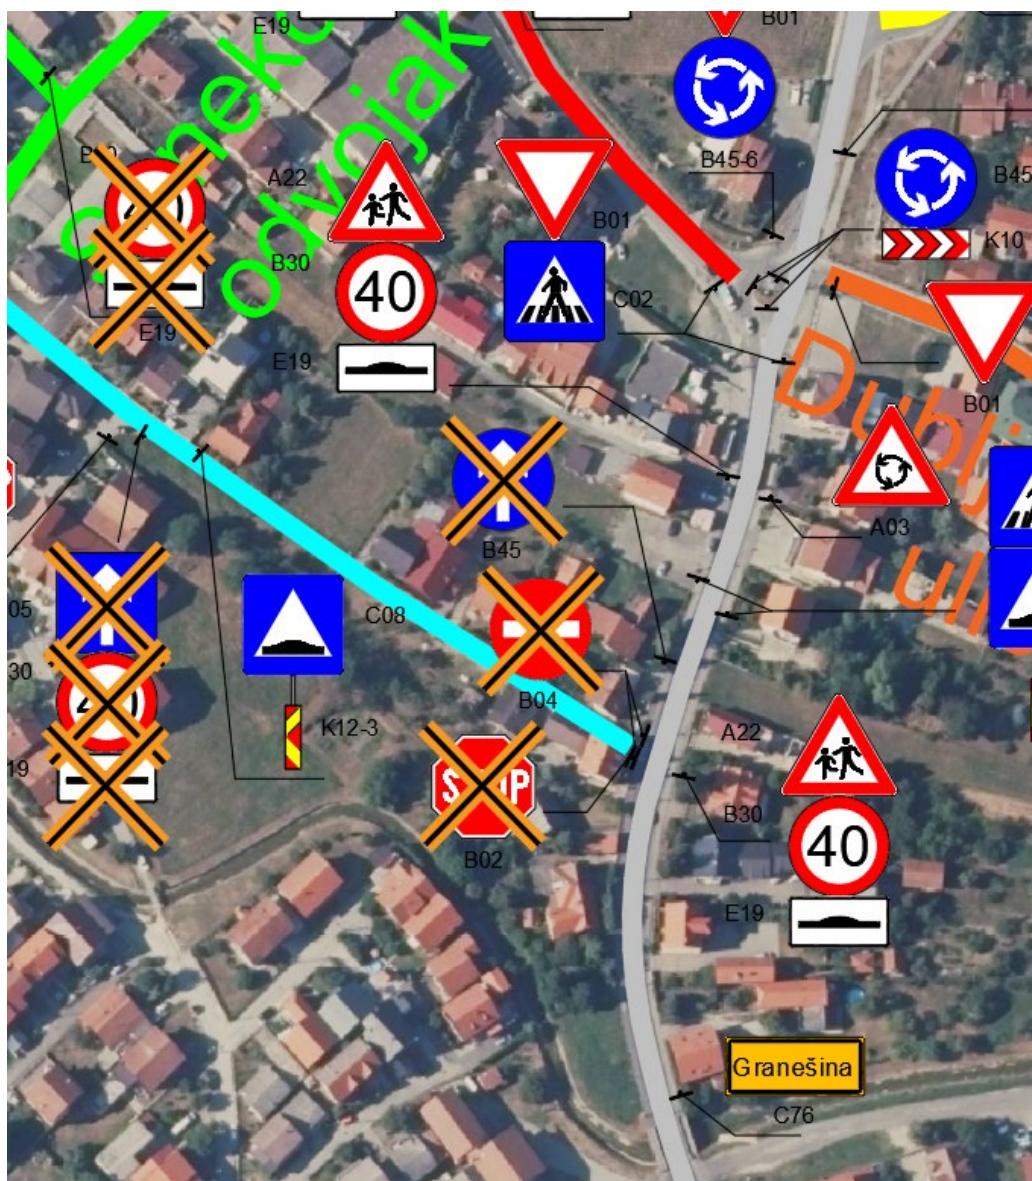
Slika 76. Prometni znakovi koje je potrebno ukloniti

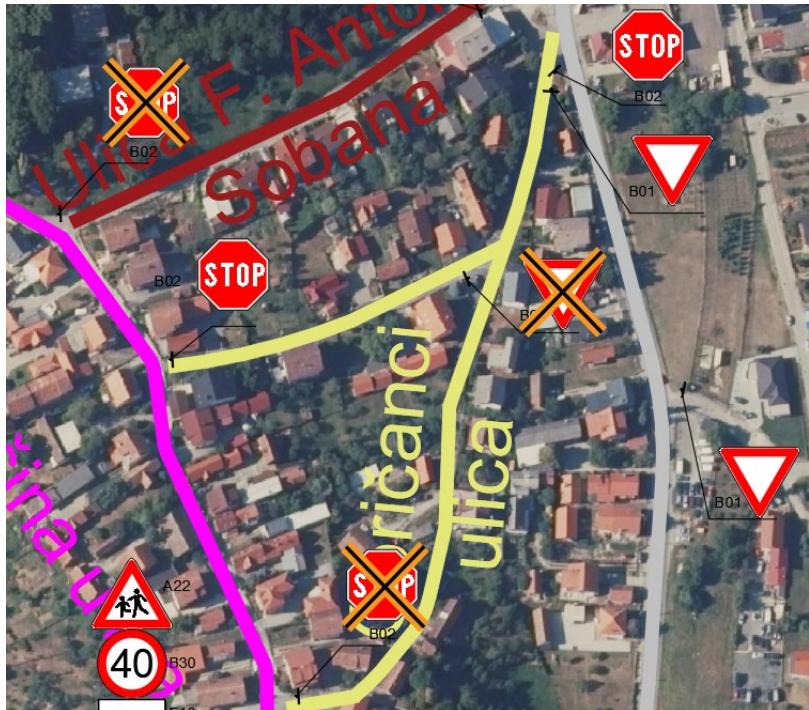
Slika 78. Prometni znakovi koje je potrebno ukloniti

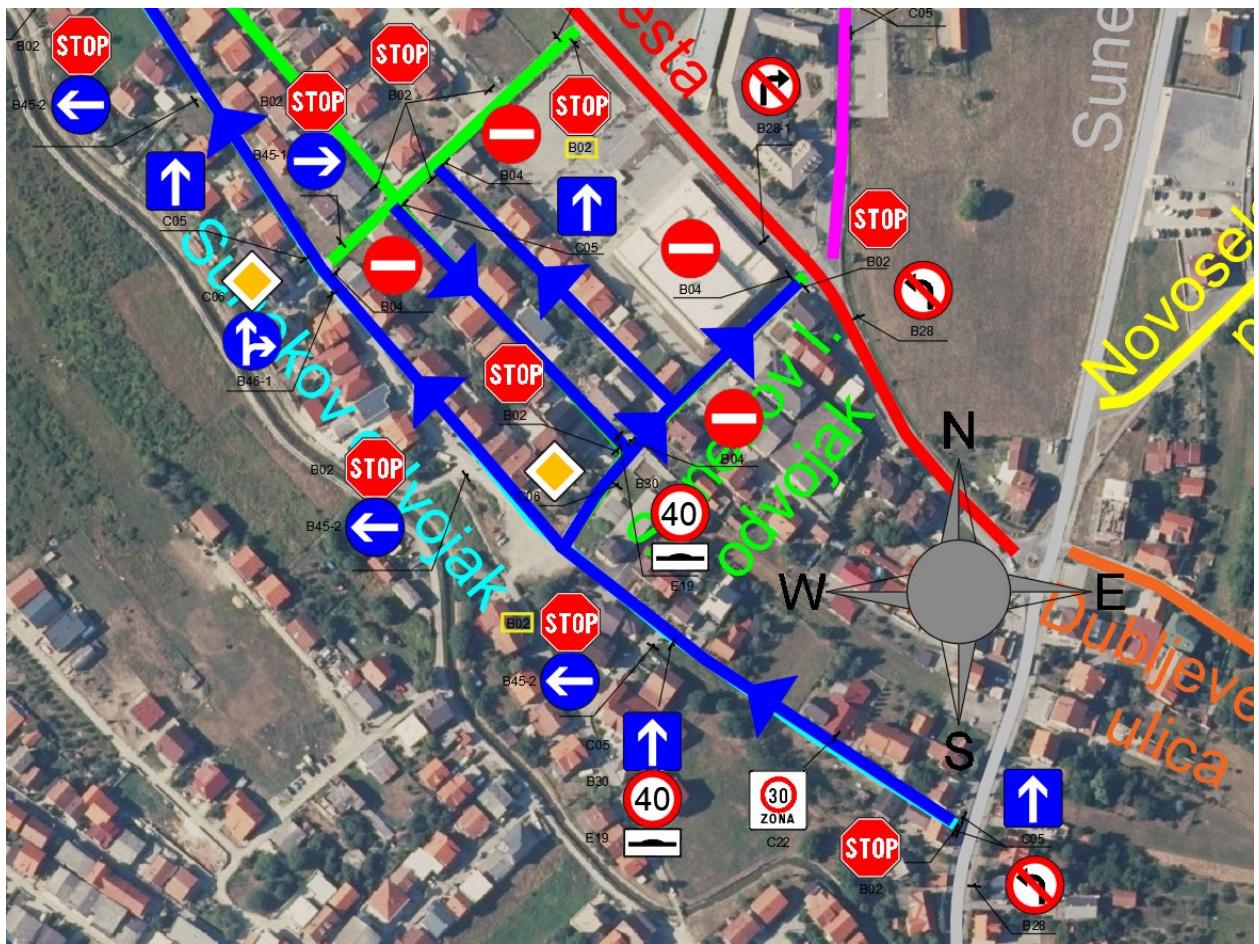
Slika 79. Novo postavljena vertikalna prometna signalizacija na Sunekovom odvojku, Sunekovo I. odvojku, Sunekovoj ulici i Miroševečkoj cesti

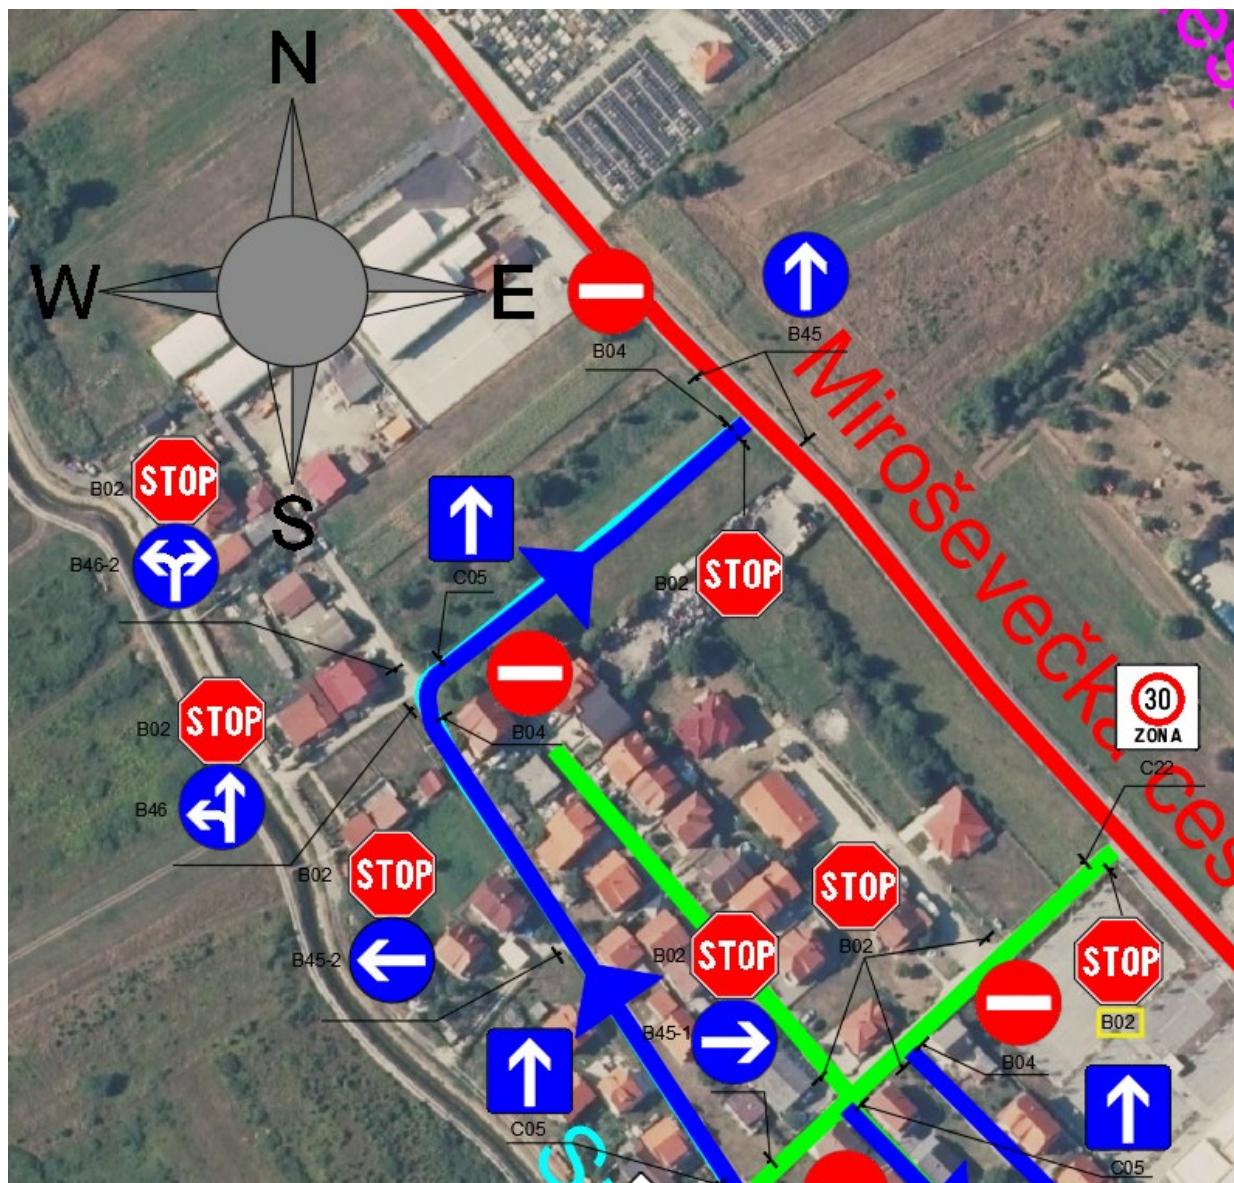
Slika 80. Novo postavljena vertikalna prometna signalizacija na Sunekovom odvojku, Sunekovo I. odvojku i Miroševičkoj cesti

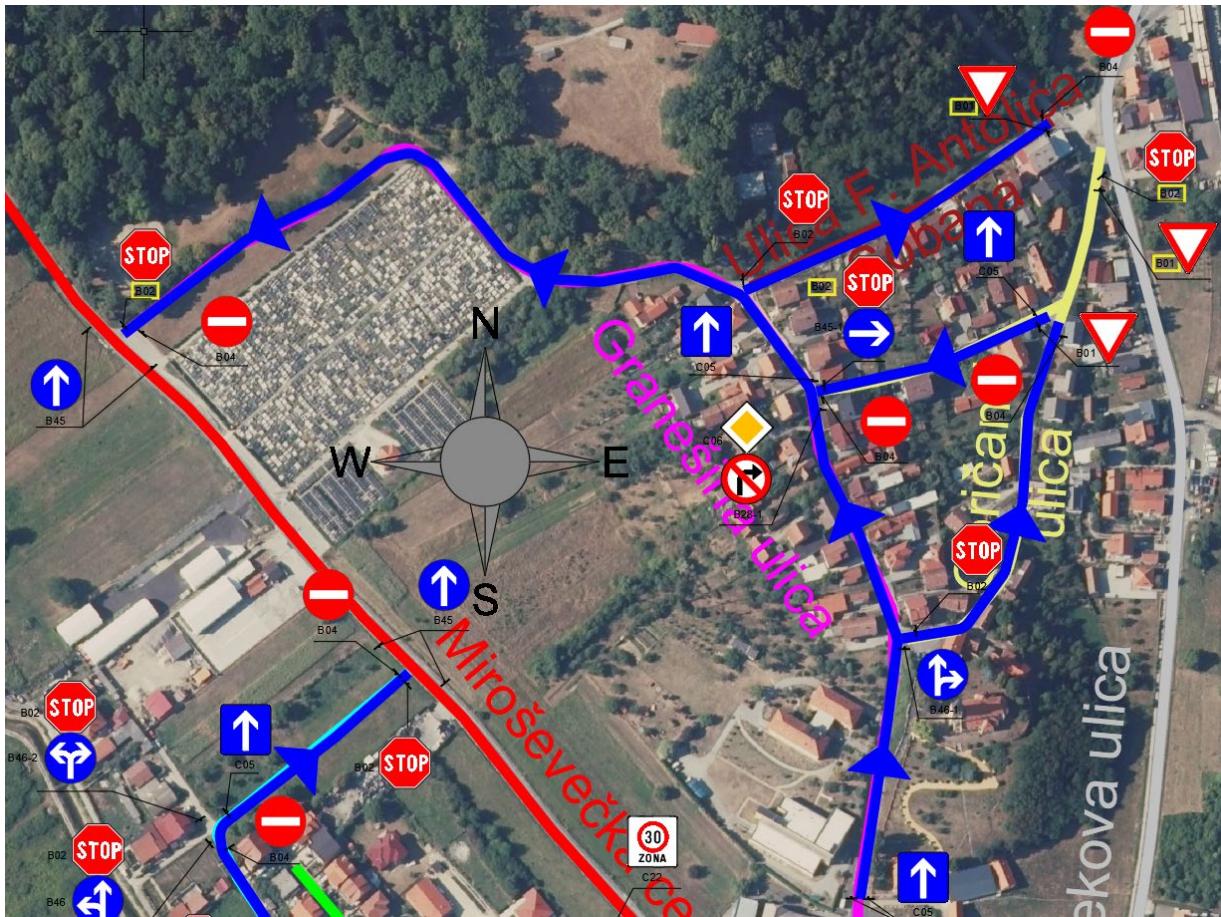
Slika 81. Novo postavljena vertikalna prometna signalizacija na Granešina ulica, Goričanci ulica, ulica Filipa Antolića Sobana i Miroševečka cesta

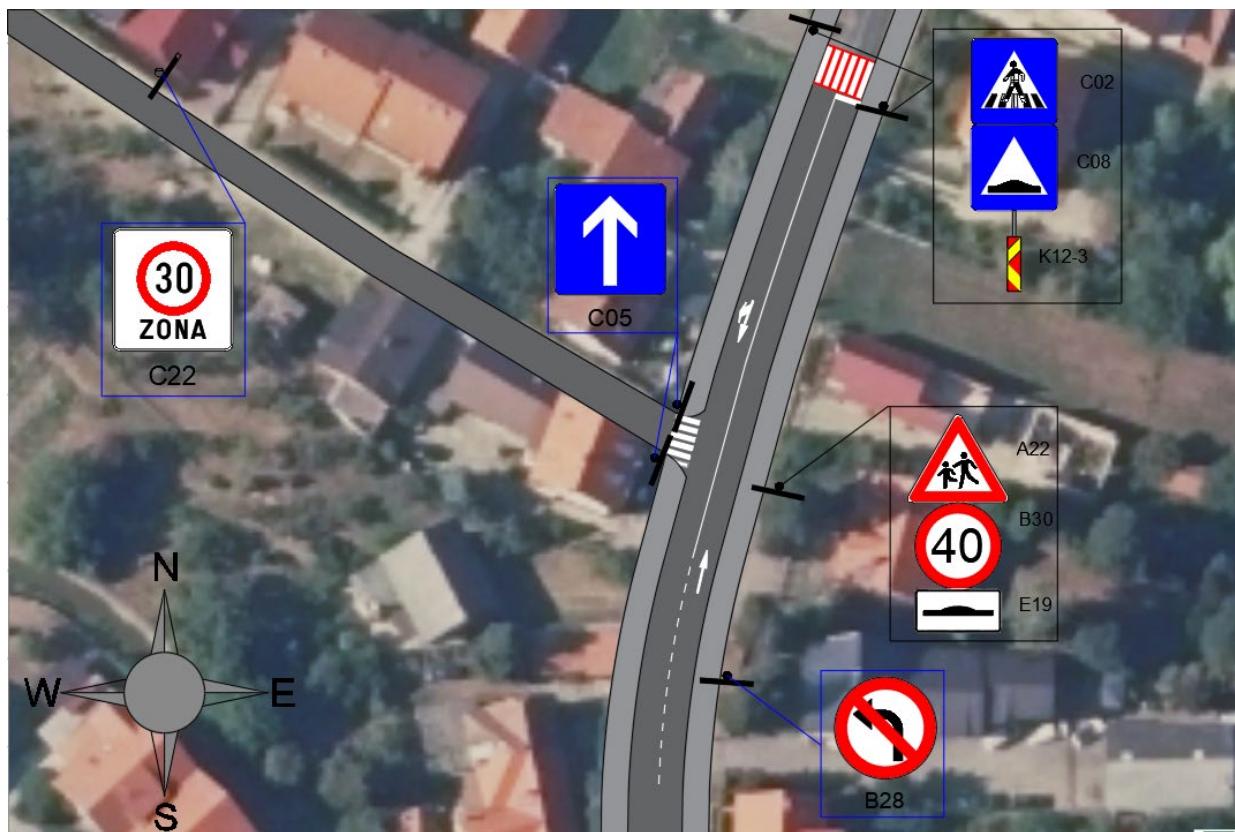
Slika 82. Prijedlog mjera na križanju Sunekove ulice i Sunekovog odvojka

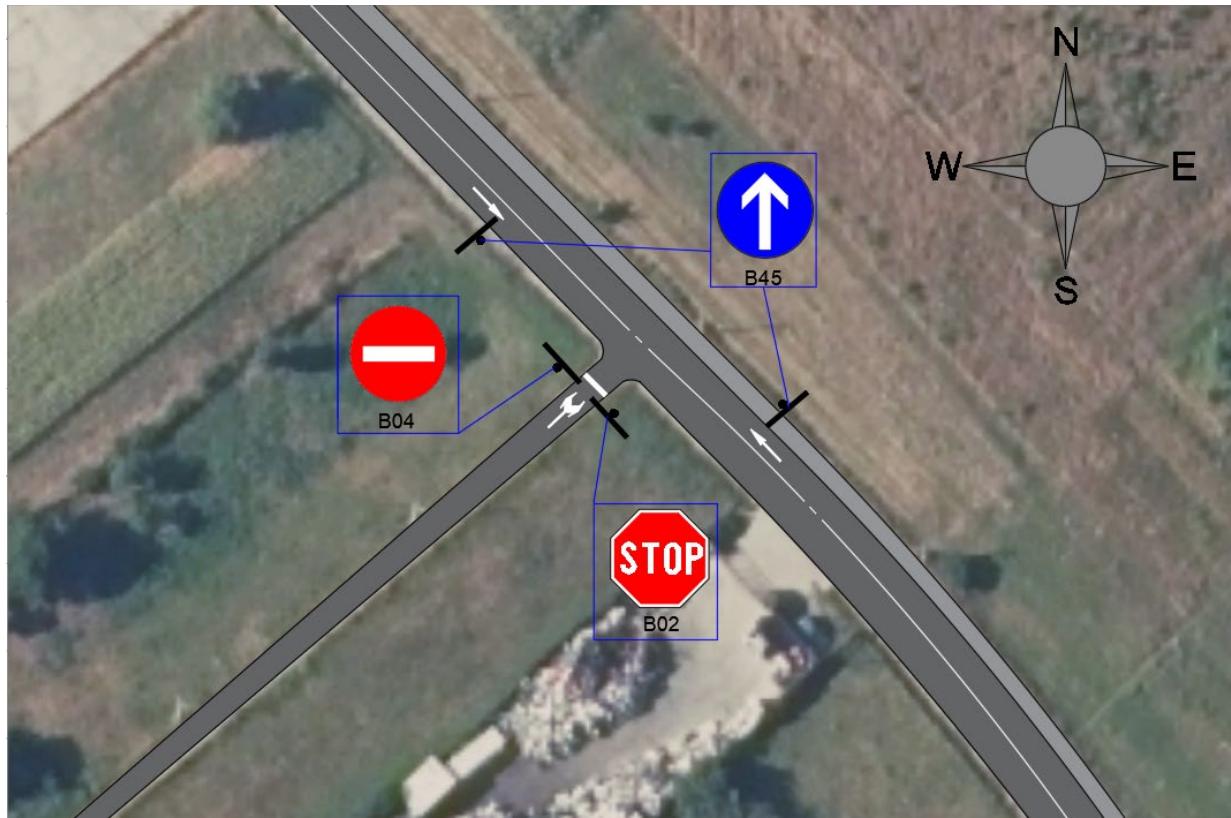
Slika 83. Prijedlog mjera na križanju Miroševečke ceste i Sunekovog odvojka

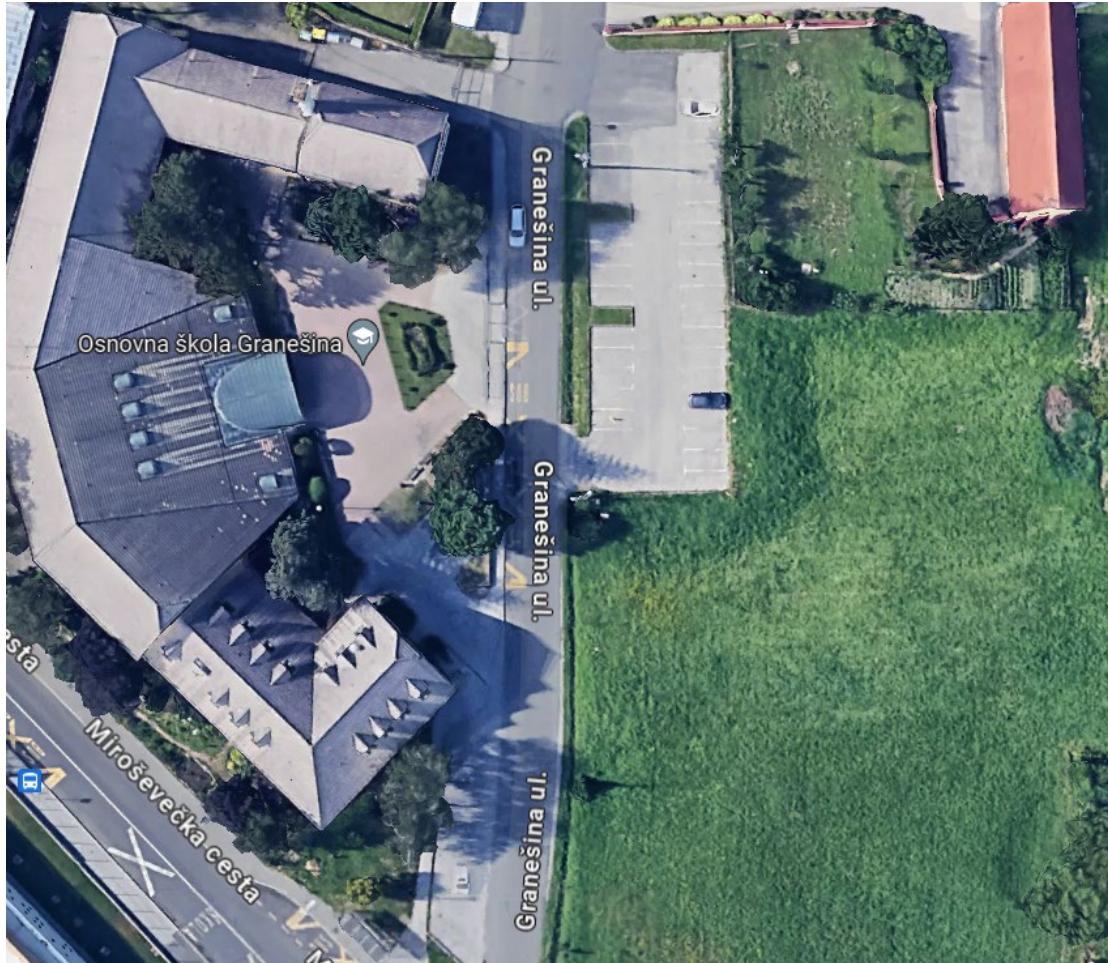
Trenutno stanje parkirališta prikazano je na slici 84. Parkiralište služi za korištenje vjernika i posjetilaca župne crkve Rođenja Blažene Djevice Marije i osnovnoj školi Granešina te sadrži 43 parkirna mesta.

Slika 84. Trenutno stanje parkirališta [10]

Podatcima iz analize opasnih mjesta na području mjesnog obora Granešina utvrđen je nedostatak parkirnih mjesta za vrijeme najveće potražnje parkiranja, najveći broj vozila je za vrijeme svete mise nedjeljom. Najveći izbrojani broj vozila je 93 vozila, od kojih se većina parkira uz rub Granešina ulice. Predložena mjera je povećanje broja parkirnih mjesta što je prikazano na slici 85. Mjera bi uvelike pridonijela povećanju sigurnosti prometa i parkiranja vozila za vrijeme najveće potražnje za parkingom. Prošireno parkiralište bi sadržavalo 100 parkirnih mjesta, od kojih je 5 mjesta rezervirano za osobe s posebnim potrebama. Stanica školskog autobusa premještena je na mali parking, time bi se eliminiralo zaobilazeњe autobusa koji su stajali neuvučeni na Granešina ulici. Dužina stanice bi iznosila 32 metra, što bi zadovoljilo potrebe parkiranja za dva školska autobusa. Zamljište prema državnoj geodetskoj upravi pripada župi Rođenja Blažene Djevice Marije.

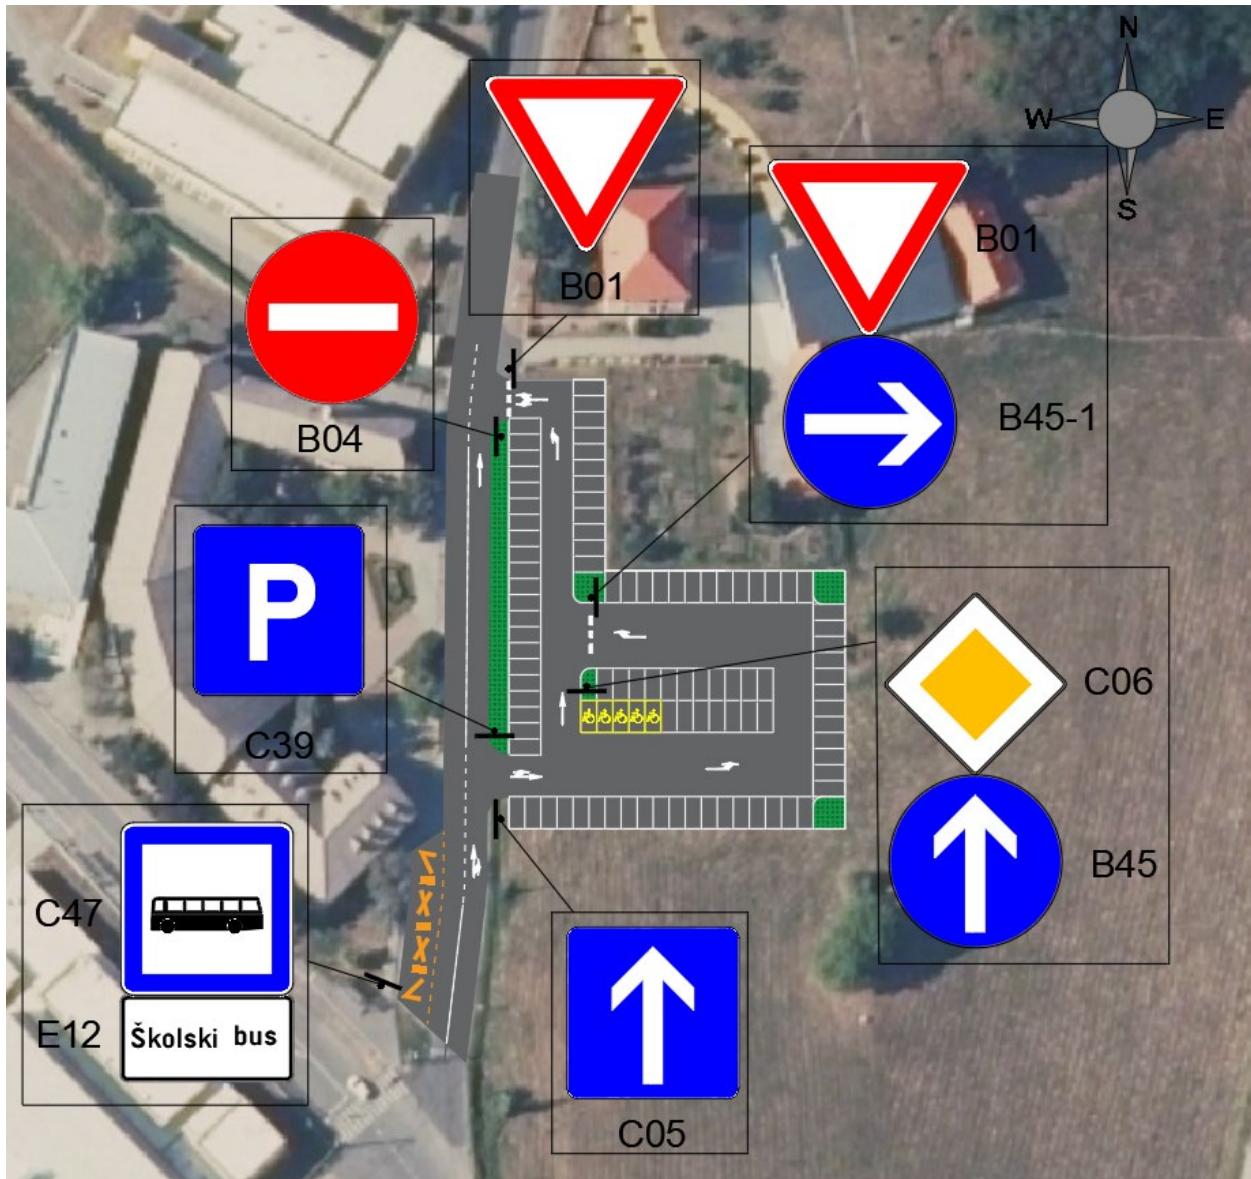
Slika 85. Prijedlog povećanje kapaciteta parkirališta župe Rođenja Blažene Djevice Marije i premještanje stanice školskog autobusa

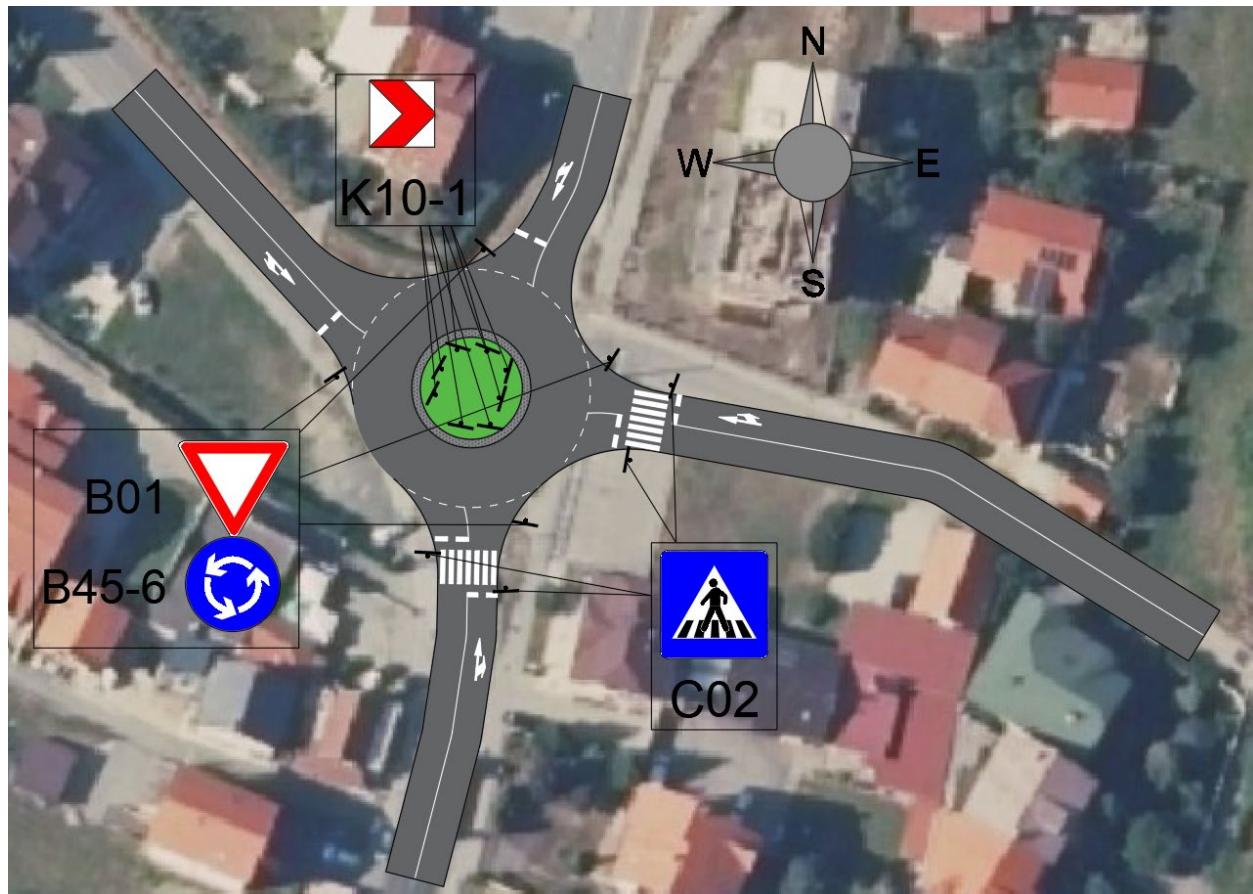
Slika 86. Prijedlog rekonstrukcije postojećeg kružnog toka

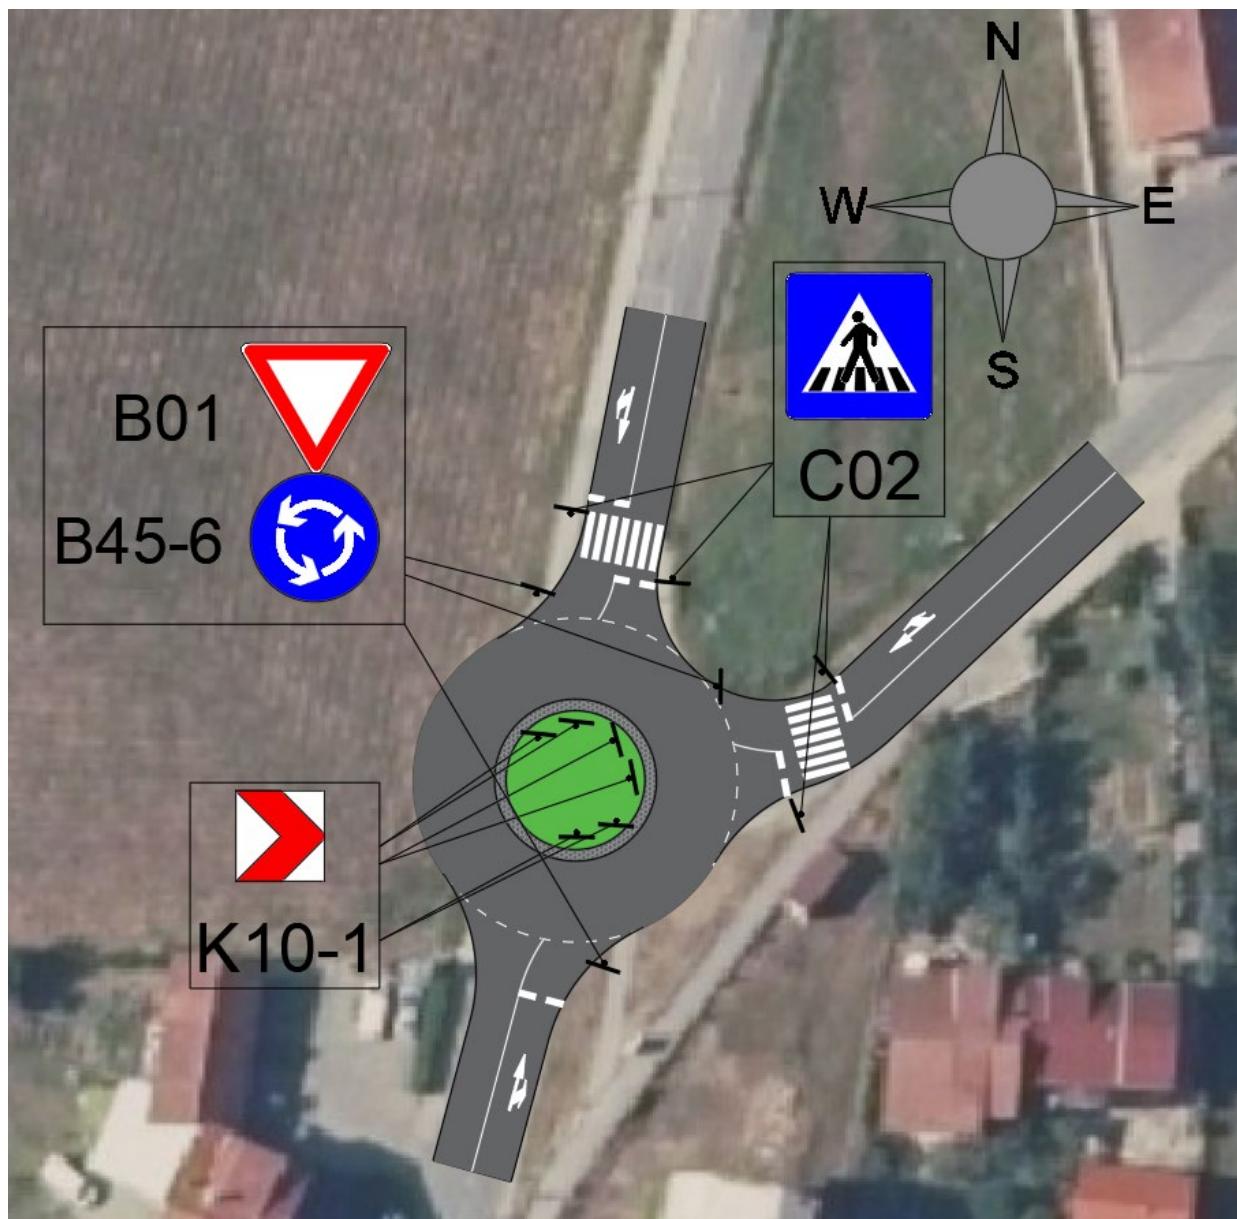
Slika 88. Novi kružni tok na križanju Sunekove ulice i Novoselečkog puta

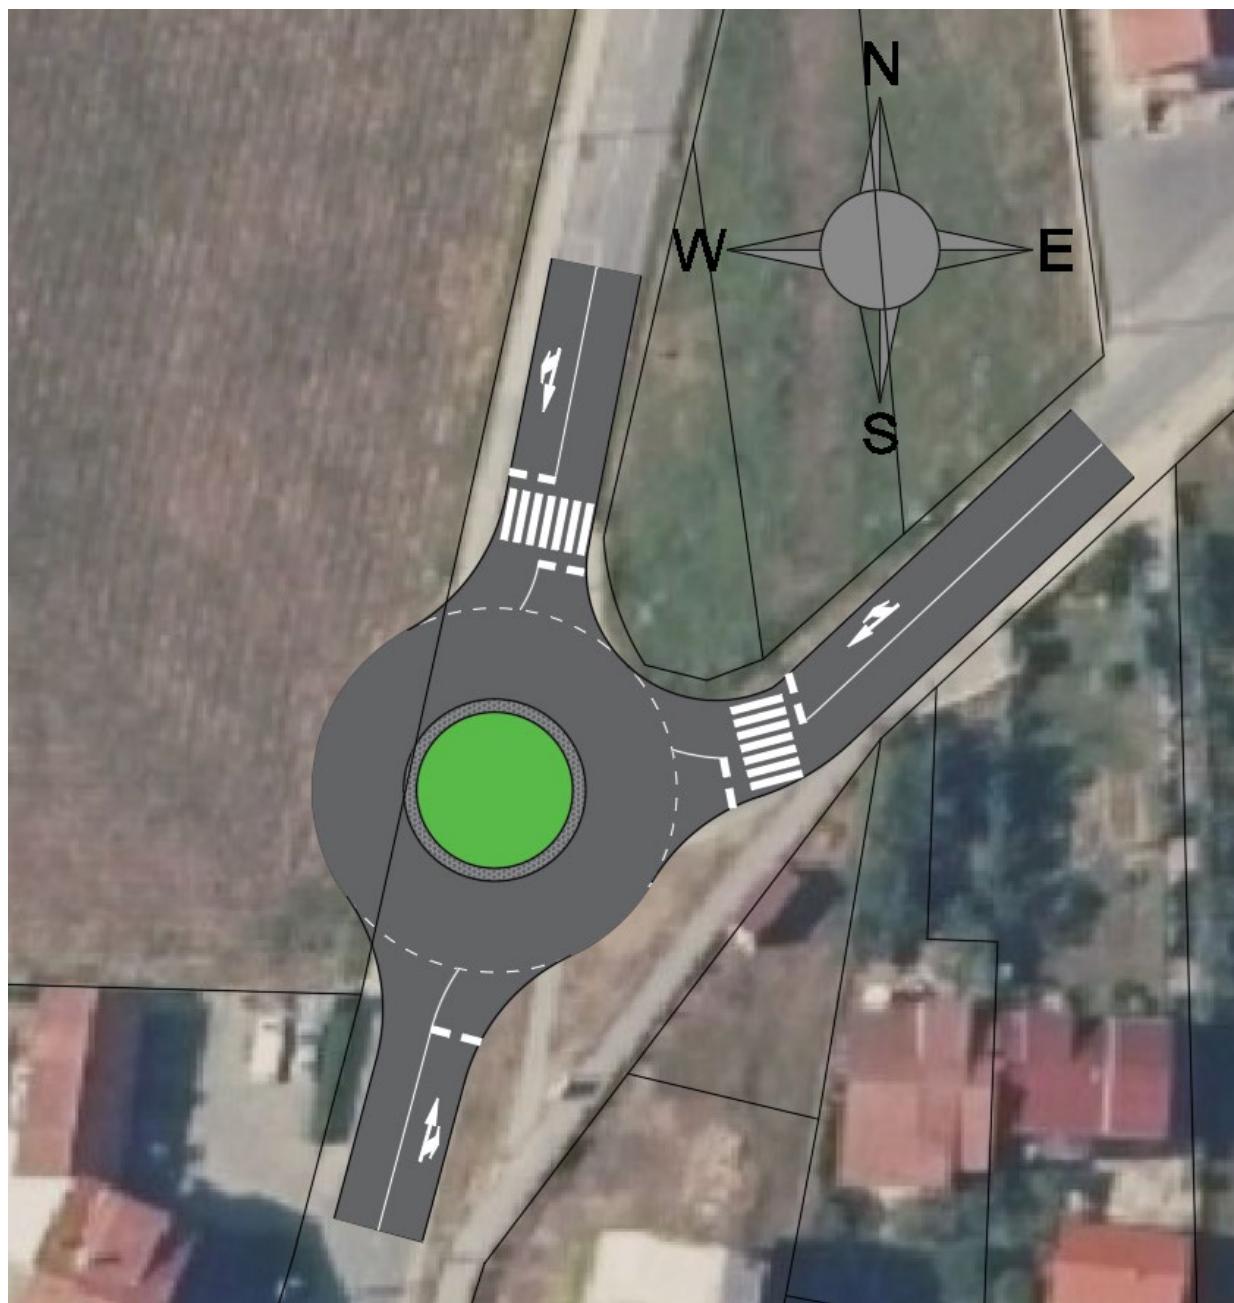
Prema državnoj geodetskoj upravi na slici 89. su prikazana zemljišta u koja bi se zadiralo rekonstrukcijom kružnoga toka. Prijedlogom bi rekonstruirani kružni tok zadirao u jedno zemljište te nije potrebno rušenje objekata.

Slika 89. Potreba otkupa zemljišta za prijedlog izgradnje novog kružnog toka

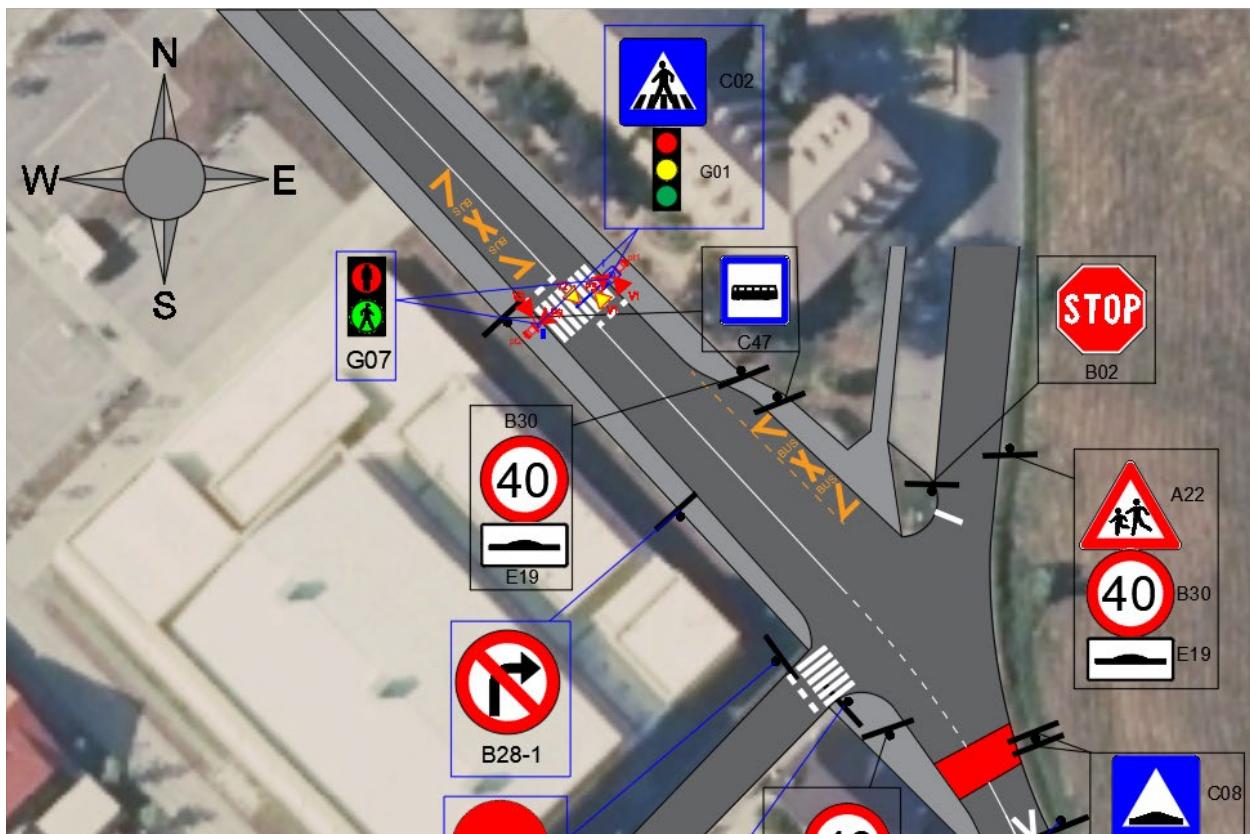
Slika 90. Prijedlog novog semaforiziranog pješačkog prijelaza na Miroševečkoj cesti

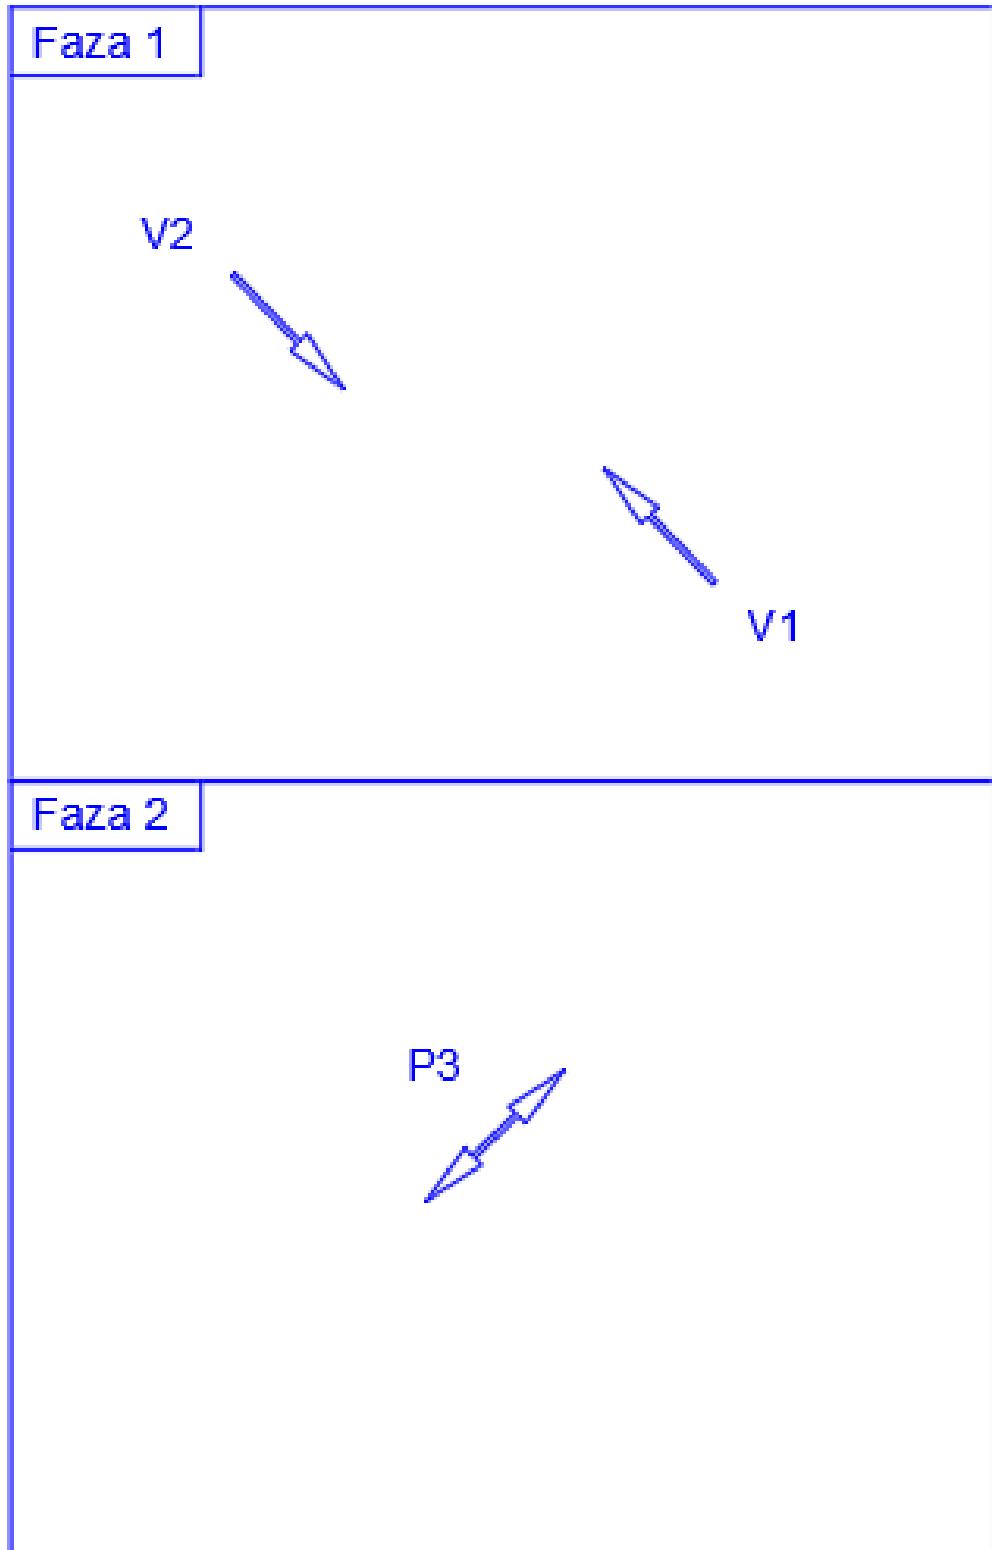
Slika 94. Prikaz faza semaforiziranog pješačkog prijelaza
