Utjecaj zimske službe na retrorefleksiju oznaka na kolniku

Master's thesis / Diplomski rad

SVEUČILIŠTE U ZAGREBU
FAKULTET PROMETNIH ZNANOSTI

UTJECAJ ZIMSKE SLUŽBE NA RETROREFLEKSIJU
OZNAKA NA KOLNIKU

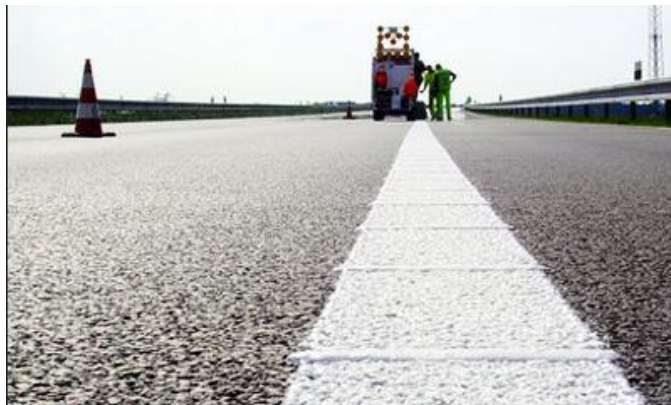
Slika 14. Oznake na kolniku od hladne plastike

- dobro prianjane na postojeće boje na bazi otapala i oznake od hladne plastike
- izuzetno otporne na trošenje
- vrlo dobra otpornost na klizanje zbog korištenja hrapavih punila
- vrlo dobro prianjanje perli zbog posebno izrađenih premaza
- nema pukotina u asfaltu ili plastici zbog fleksibilnosti metakrilata
- dobra otpornost na motorna ulja i goriva
- dobra otpornost na sol i led u zimskim uvjetima
- dobra otpornost aglomeratnih oznaka na ralice za uklanjanje snijega
- hladna plastika je otporna na vremenske utjecaje, to je osobito važno s obzirom na zadovoljavanje prometno tehnoloških zahtjeva kao što je vidljivost noću i danju, otpornost na klizanje i trajnost
- vremenske obrade i stvrdnjavanja (hlađenja) mogu se prilagoditi metodi aplikacije (ručna ili strojna)

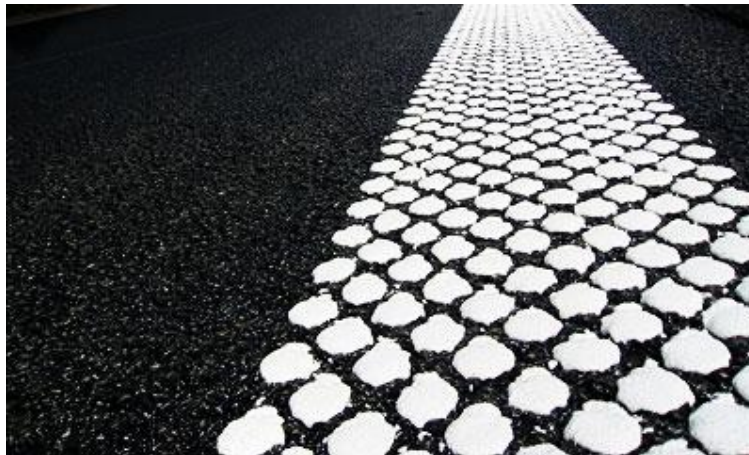
Slika 16. Oznaka od termoplastike

Jedna od prednosti termoplastičnih materijala je i ta da su pri aplikaciji manje osjetljivi na vanjsku temperaturu i temperaturu kolnika u odnosu na boju i trake, što osigurava dulje vremensko razdoblje u godini kada se mogu postavljati. Oznake na kolniku izrađene od termoplastičnih materijala (slika 15), karakterizira vrlo dobra uočljivost u svim vremenskim prilikama, kao i u noćnim i drugim uvjetima smanjene vidljivosti i to tijekom cijele godine, što kod bojanih oznaka nije slučaj. To im omogućavaju retroreflektivni elementi koji su sadržani u materijalu. Kao retroreflektivni elementi koriste se staklene perle vrlo malih izmjera. Da bi se povećala inicijalna retroreflektivnost termoplastičnih materijala, neposredno nakon postavljanja oznaka dodaju se još perle⁴⁰.

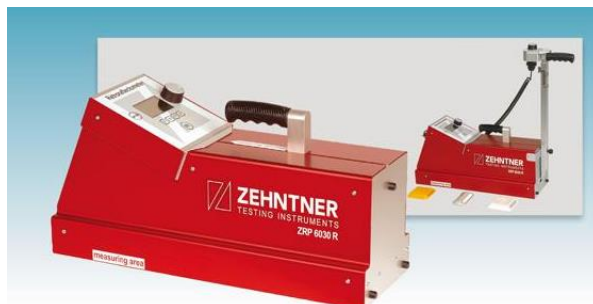
Slika 20. Uređaj za ispitivanje kvalitete oznaka na kolniku ZRM 6030

od 1,24° i pri udaljenosti 30 m kod kratkih svjetala. Slika 20. prikazuje uređaj za statičko ispitivanje refleksije oznaka na kolniku.

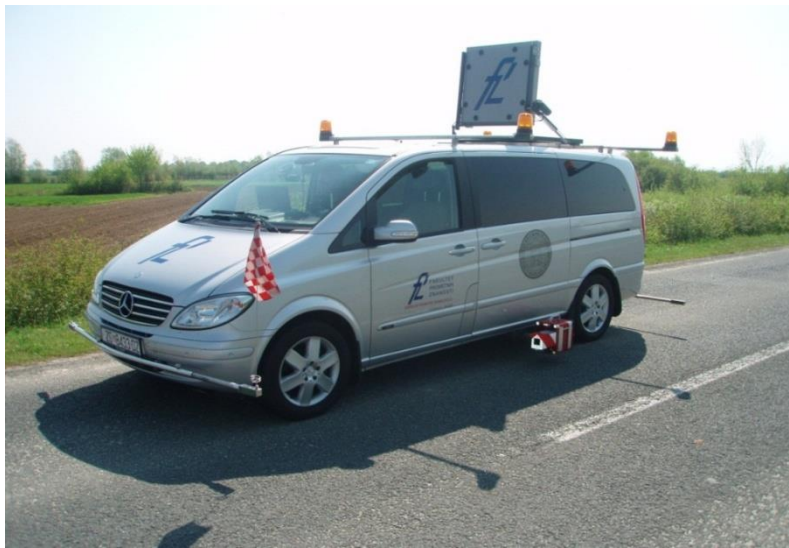
Slika 23. Mjerno vozilo sa montiranim uređajem ZDR 6020

Kod metode dinamičkog ispitivanja retrorefleksije oznaka na kolniku podrazumijeva se ispitivanje noćne vidljivosti dinamičkim mjernim uređajem u cijeloj njihovoj dužini na određenoj prometnici. Navedena vrsta ispitivanja obavljaju se dinamičkim retroreflektometrom koji se postavlja na mjerne vozilo s lijeve ili desne strane ovisno o vrsti oznake koja se ispituje (slika 23.). Geometrija mjerenja je identična kao i kod statičke metode. Uz retrorefleksiju, navedeni uređaji omogućuju prikupljanje i ostalih informacija vezanih uz temperaturu, relativnu vlažnost zraka, brzinu vožnje, GPS koordinate, te slikovne i glasovne datoteke.
