Analiza uzroka nesreća jednomotornih klipnih zrakoplova povezanih s vizualnom navigacijom

Undergraduate thesis / Završni rad

**ANALIZA UZROKA NESREĆA JEDNOMOTORNIH KLIPNIH
ZRAKOPLOVA POVEZANIH S VIZUALNOM NAVIGACIJOM**

**ANALYSIS OF SINGLE ENGINE PISTON AIRCRAFT
ACCIDENT CAUSES RELATED TO VISUAL NAVIGATION**

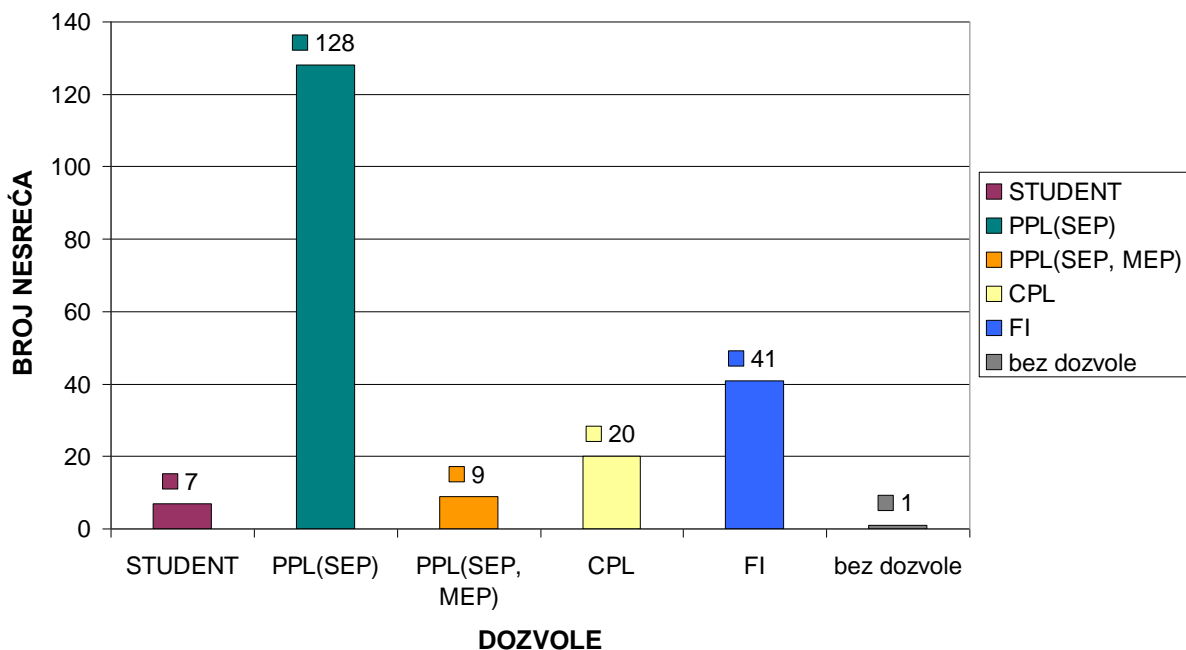
Grafikon 12. – Podjela nesreća po pojedinim pilotskim ovlaštenjima

Za potrebe ove analize razmatrati će se sve dozvole koje su piloti posjedovali u nezgodama zrakoplova povezanih s vizualnom navigacijom. Te dozvole i zastupljenost pilota sa istima koji su sudjelovali u analiziranim nesrećama prikazani su na grafikonu 12. Napomena, zbog specifičnosti istraživanja nesreće pilota sa IR ovlaštenjem će biti posebno prikazani na grafikonu 13.

Istraživanje je pokazalo da većina nesreća povezanih s vizualnom navigacijom ili njih **62,14%** je bila sa pilotima koji su imali samo PPL dozvolu. Taj podatak ukazuje na logiku da je većina nesreća sa privatnim pilotima na letovima za osobne potrebe, koji imaju lošiju pilotsku obuku, nego primjerice jače ovlaštenje poput CPL-a. Zanimljiva je činjenica da nakon PPL pilota, najviše nesreća su imali instruktori leta koji su bili ili u školskom letu ili u nekoj drugoj vrsti leta koji nije bio školski. Čak **19,90%** nesreća je bilo sa pilotima koji su imali instruktorsko ovlaštenje. Nakon instruktora, piloti sa CPL od kojih većina ima i ATP dozvolu su imali manje nesreća kao i piloti koji su obučeni i za višemotorne zrakoplove. To je i logično s obzirom na viši i kvalitetniji stupanj obuke.

Indikativno je također da su najmanje nesreća imali studenti u školskim letovima što se s jedne strane može pridodati posebnoj pažnji studenata posvećenoj vizualnoj navigaciji u njihovoj početnoj obuci i nadzoru instruktora, ali sa druge strane nešto manjem broju školskih letova. Zabilježena je jedna nesreća pilota bez dozvole, odnosno neovlaštenog korištenja.
