# Idejno rješenje raskrižja Resnički gaj I. i II. u Gradu Zagrebu

**Undergraduate thesis / Završni rad**

**RECONSTRUCTION PROPOSAL OF INTERSECTION  
RESNIČKI GAJ I. AND II. IN THE CITY OF ZAGREB**

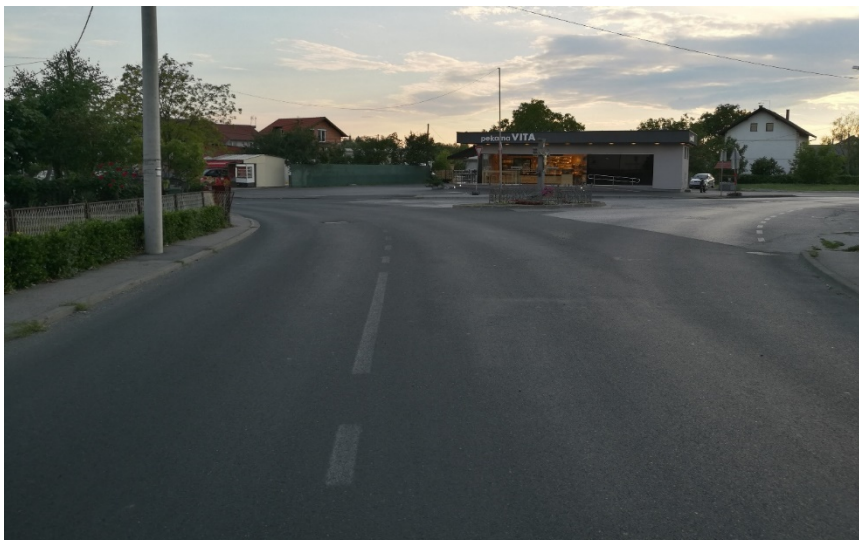
Slika 9. Detaljan prikaz predmetnog raskrižja iz smjera privoza 3

U centralnom dijelu raskrižja nalazi se ograđeno raspelo od kolnika odvojeno rubnim kamenom prikazano na Slici 9 koje u bitnoj mjeri ne utječe na preglednost i sigurnost čvorišta. Jasno uočljivom vertikalnom prometnom signalizacijom brzina kretanja vozila raskrižjem ograničena je na 40 km/h.

Neposrednim opažanjem utvrđeno je da je raskrižje pregledno iz svih prilaza raskrižju tj. ne postoje građevinski objekti i prirodne zapreke koje bi smanjile preglednost i time utjecale na sigurnost prometovanja. Vidljivost noću je dobra. Slike 5 i 8 prikazuju promatrano raskrižje sa svih privoza. Detaljni prikaz raskrižja sa svih privoza je prikazan na Slici 6, 7 i 9.

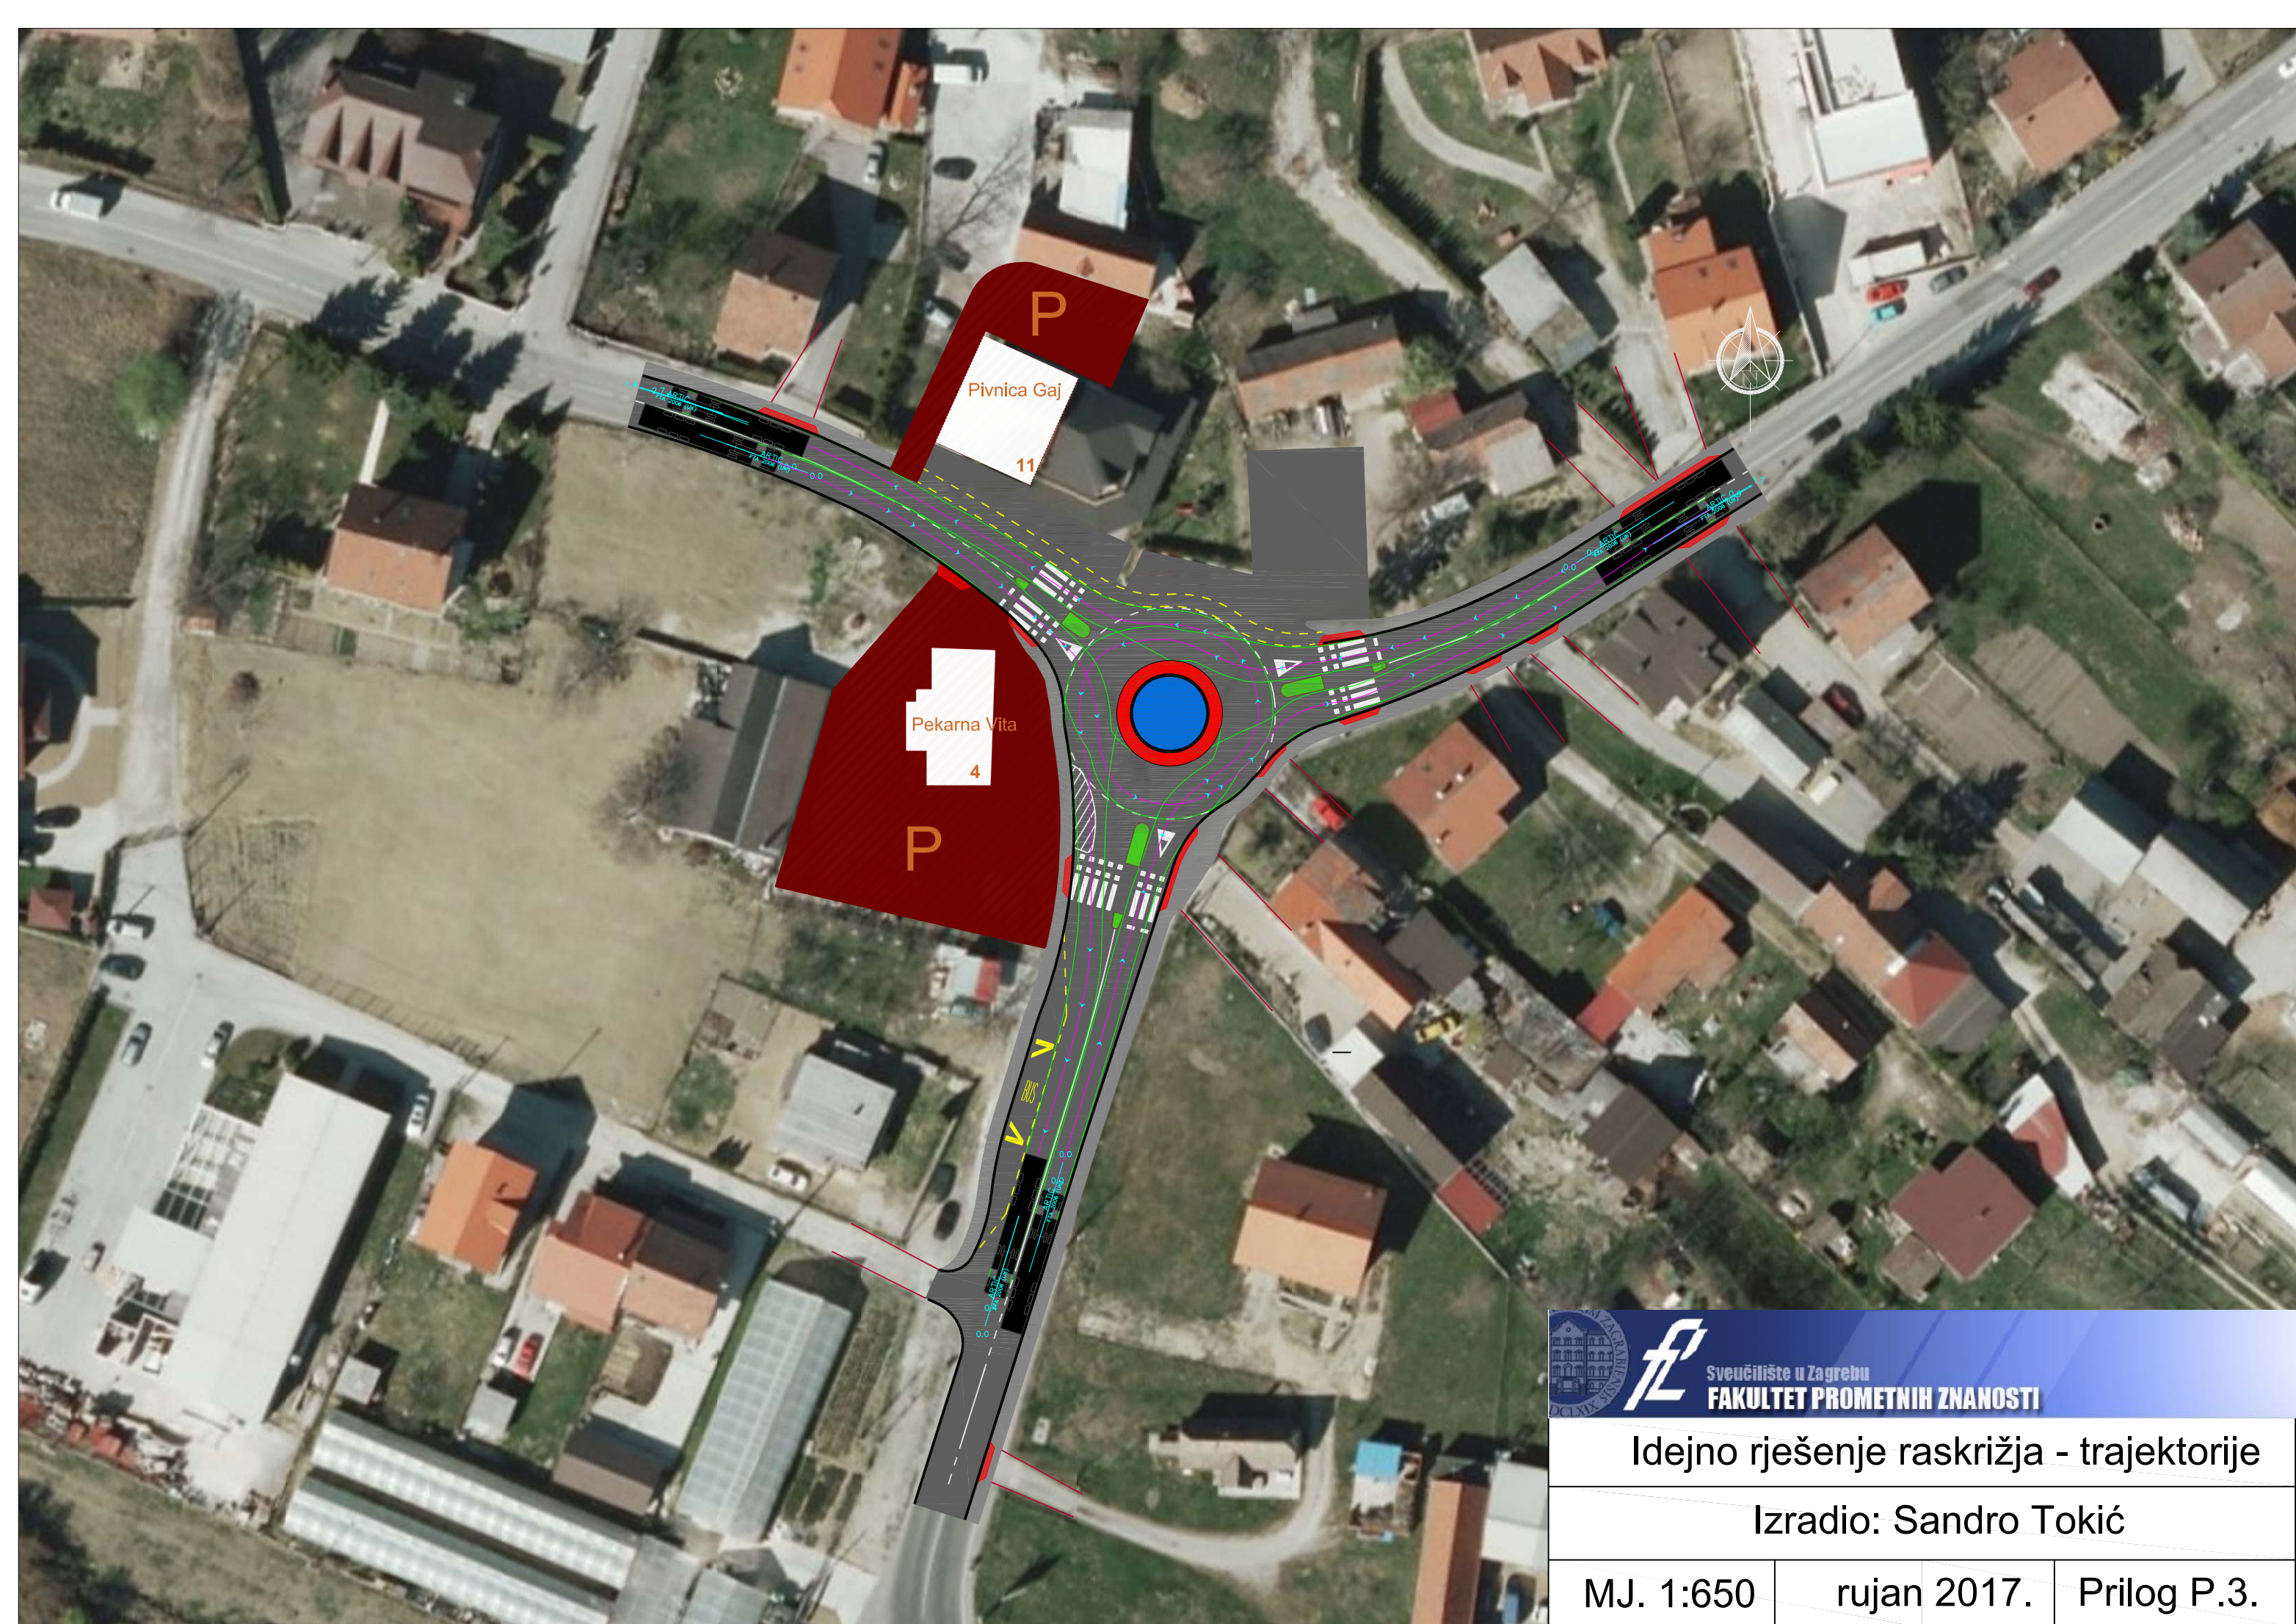
| Prilog P.3. Idejno rješenje raskrižja – trajektorije mjerodavnog vozila | |

Slika 15 prikazuje trajektorije mjerodavnog vozila pri obavljanju radnje skretanja u lijevo. Iz slike je jasno vidljivo da je radnja skretanja u lijevo omogućena zbog dostatne veličine glavnih oblikovnih elemenata raskrižja, prvenstveno vanjskim i unutarnjim polumjerom kružnog raskrižja, te deniveliranim povoznim dijelom. Detaljan prikaz trajektorija lijevih skretača prikazan je u Prilogu P.3.
