ODREĐIVANJE KORELACIJE IZMEĐU  
RETROREFLEKSIJE OZNAKA NA KOLNIKU I  
PROMETNIH NESREĆA

DIPLOMSKI RAD

**DETERMINATION OF CORRELATION  
BETWEEN RETROREFLECTION OF ROAD  
MARKINGS AND TRAFFIC ACCIDENTS**

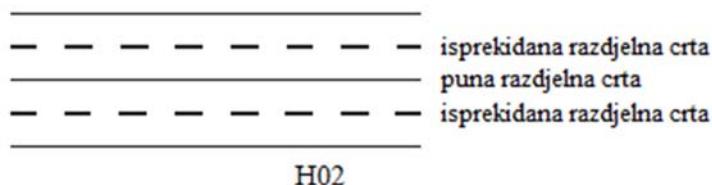
Slika 2. Prikaz isprekidane uzdužne crte

Isprekidanom uzdužnom crtom se kolnička površina dijeli na prometne trake, kao što je prikazano na slici 2. Ona može biti isprekidana kratka i široka te isprekidana razdjelna i crta upozorenja.

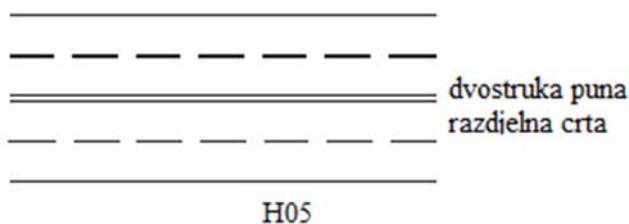
Slika 5. Prikaz dvostrukе pune razdjelne crte

Kada se primjenjuju dvostrukе razdjelne crte, tada postoji mogućnost primjene dvostrukе pune, isprekidane i kombinirane, što dakako ovisi o prometnoj situaciji i uvjetima okoline. Dvostrukom punom razdjelnom crtom se strogo zabranjuje vožnja i prelazak iste, što je prikazano na slici 5.

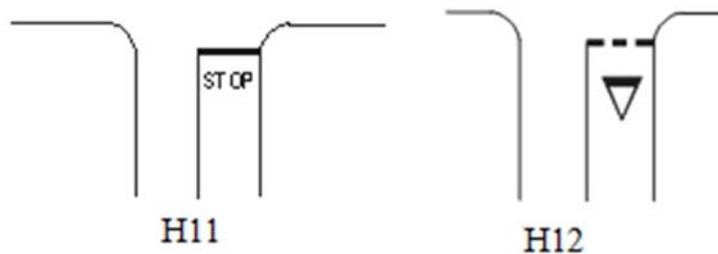
Slika 8. Puna crta zaustavljanja

Crte zaustavljanja obavezuju vozače da zaustave svoje vozilo ispred njih (Slika 8. – H11). Ukoliko vozilo nailazi na cestu s prednošću prolaska kojom se kreću vozila, susrest će se s isprekidanom crtom zaustavljanja dopunjena obrnutim trokutom (Slika 8. – H12).

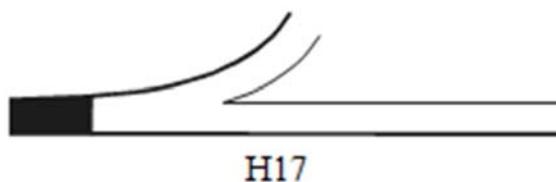
Slika 11. Graničnik

Osnovna svrha graničnika je označavanje mesta ulaženja na prometnici na kojoj je potrebno odvojiti područje kolnika na kojem je zabranjen promet (Slika 12.).

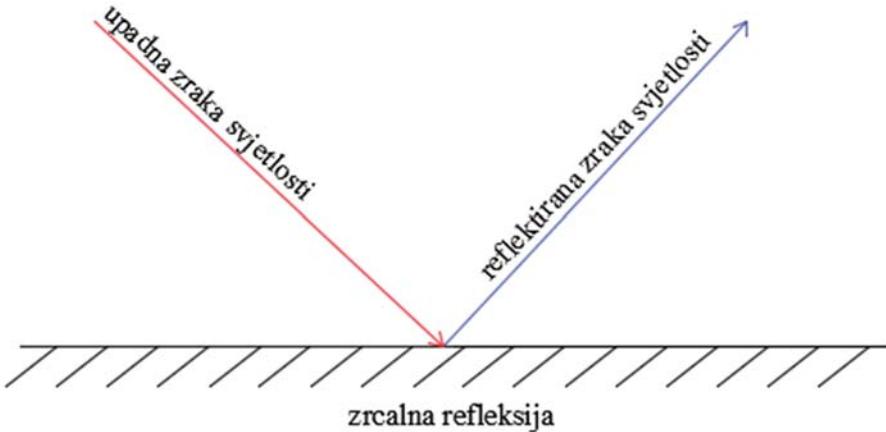
Slika 19. Prikaz zrcalne refleksije

Ukoliko zraka svjetlosti pada na površinu pod određenim kutom i pod tim istim kutom se reflektira od dodirne površine u suprotnom smjeru, tada se radi o zrcalnog refleksiji (Slika 21.). Takva vrsta refleksije je prisutna kada je mokar kolnik ili zaleđen te predstavlja nepoželjnu pojavu u prometu s obzirom da svjetlost reflektirana u suprotnom smjeru može uzrokovati zasljepljivanje vozača iz suprotnog smjera.

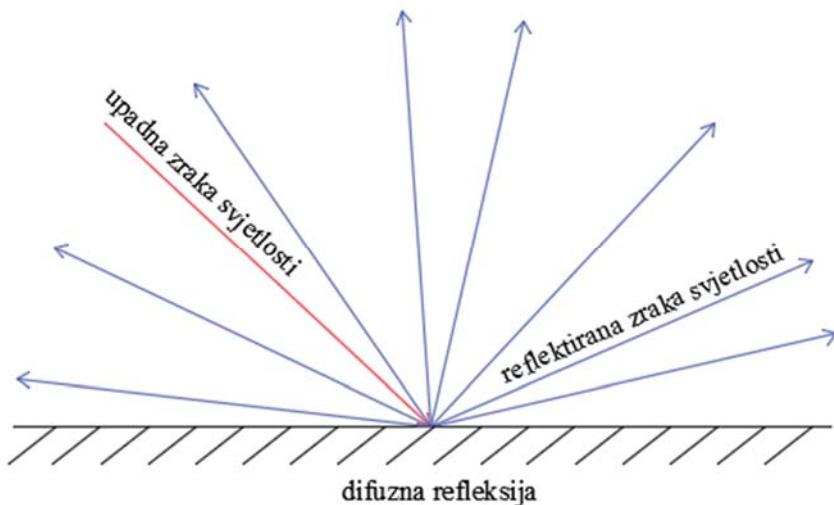
Slika 20. Prikaz difuzne refleksije

Kod difuzne refleksije ulazna zraka svjetlosti reflektira se od dodirne površine u svim smjerovima (Slika 22.). Difuzna refleksija predstavlja dnevnu svjetlost i omogućuje vozačima dobro uočavanje predmeta u okolini tijekom dana.

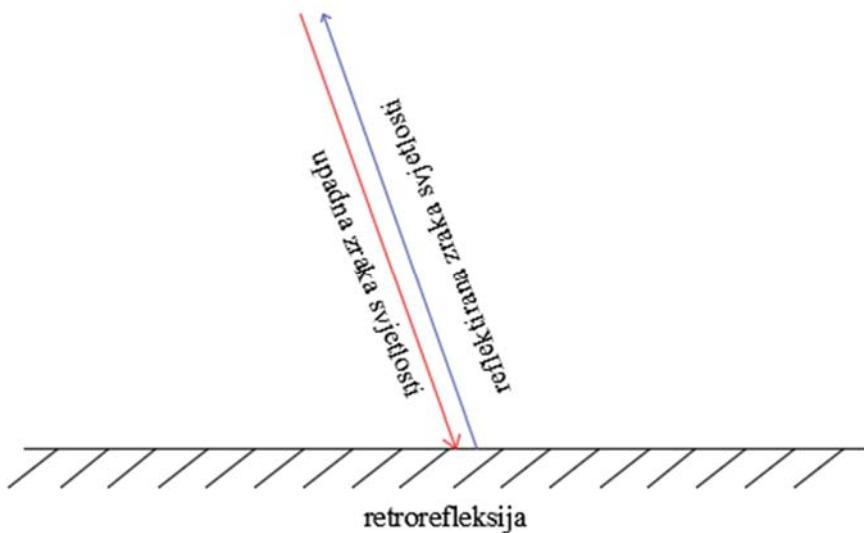
Slika 21. Prikaz sferične retrorefleksije

i reflektira u smjeru svog izvora kao što je prikazano na slici 23 [2]. Idealno, kut ulaska i kut refleksije zrake svjetla kod retrorefleksije bi trebali biti isti, što u prometnom smislu znači da bi se reflektirana zraka vratila nazad prema izvoru, odnosno farovima vozila, a ne očima vozača. Upravo iz tog razloga blaga nesavršenost retrorefleksije je u stvari i poželjna te omogućava vraćanje svjetlosti vozaču u oči.

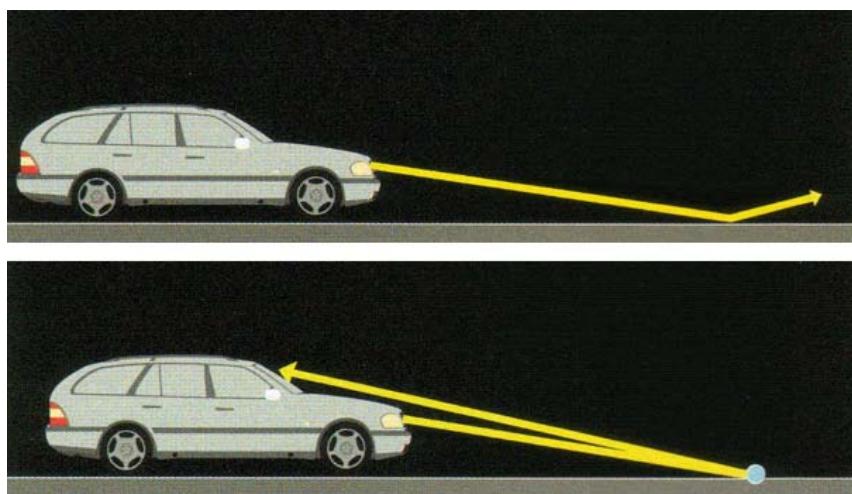
Slika 22. Refleksija zrake svjetlosti noću sa i bez staklenih kuglica

Nepovoljni vremenski uvjeti uzrokuju smanjenu vidljivost na cestama, što posebno dolazi do izražaja noću na cestama izvan naselja gdje u pravilu nema cestovne rasvjete. Kako bi oznake na kolniku, u takvim uvjetima bile vidljive vozačima, potrebno je u materijale za izradu oznaka na kolniku dodati retroreflektirajuće elemente, odnosno staklene kuglice ili perle. Ukoliko staklenih perli nema na oznaci, svjetlost iz farova vozila neće se reflektirati nazad prema vozaču već dijelom zrcalno i difuzno zbog čega vozač neće moći pravovremeno percipirati situaciju ispred sebe (Slika 24.). Kvalitetna retroreflektivnost oznaka postiže se sve dok reflektirajući elementi ostaju pravilno ugrađeni i očuvani [4].

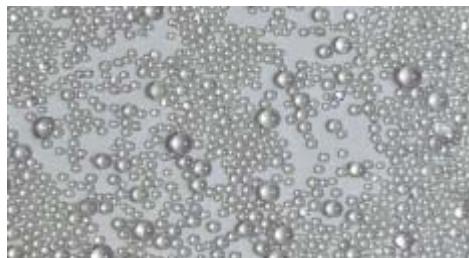
Slika 24. Swarcoflex staklene kuglice

SWARCOFLEX staklene kuglice, prikazane na slici 26, predstavljaju staklene kuglice s relativno malom okruglosti, u obliku velikog broja mališih kuglica. Ove kuglice su posebno pogodne za primjenu u svim vrstama materijala za izradu oznaka na kolniku te se nanose kao reflektor, ubrizgavaju ili se prethodno umiješaju u smjesu ovisno o vrsti materijala i tehologiji izvođenja oznake. Okruglost staklene kuglice je veća od 80% te predstavlja staklenu kuglicu visokog standarda u veličini od 1 do 850 mikrona koja daje dobre retroreflektivne vrijednosti.

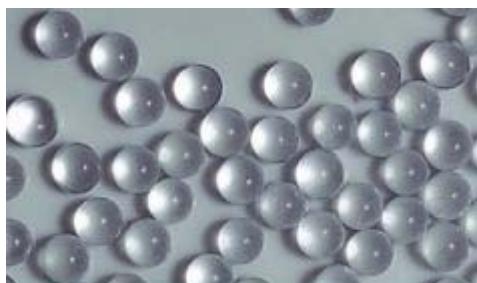
Slika 25. Swarcolux staklene kuglice

SWARCOLUX staklene kuglice (Slika 27) su iznimno pogodne za tehnički zahtjevnije sustave oznaka na kolniku poput strukturiranih ili profiliranih oznaka na kolniku izrađenih od termoplastike ili hladne plastike. One dolaze u veličinama od 1 do 1300 mikrona te se njihovo svojstvo dobre retrorefleksije dobije većom okruglošću staklene perle, koja iznosi više od 85%.

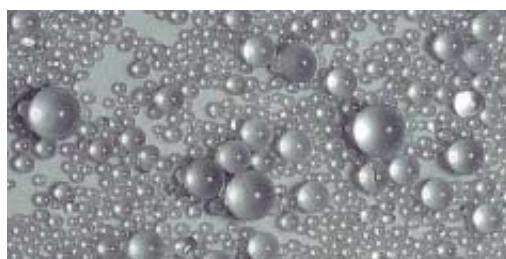
Slika 26. Megalux-beads staklene kuglice

MEGALUX-BEADS (Slika 28.) predstavlja posebnu vrstu staklenih kuglica koje daju najveću moguću retrorefleksiju. Staklena kuglica je savršeno okrugla pa omogućuje ostvarenje izvanredno dobre vidljivosti u svim vremenskim uvjetima pa čak i za vrijeme vlage i noću. Okruglost iznosi više od 95%, a veličina doseže i do 1700 mikrona.

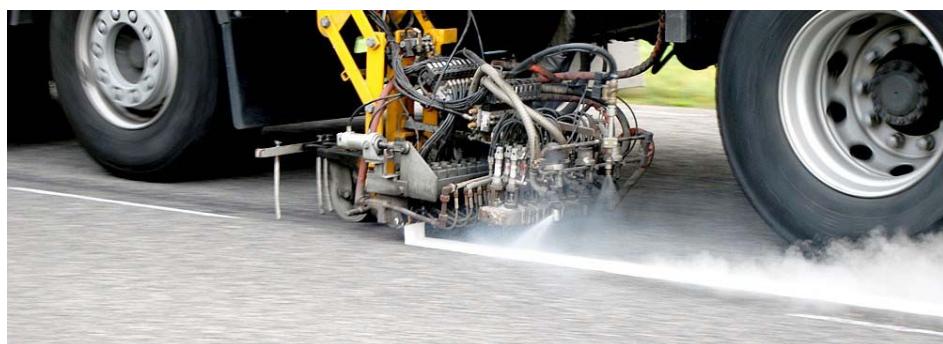
Slika 27. Nanošenje oznaka na kolnik izrađenih bojom

- maksimalnu brzinu kretanja vozila za automatsko nanošenje boje od 12 km/h
- najveću debljinu sloja boja od 0,6 mm
- gustoću rasipanja dodatnih elemenata od 160 g/m<sup>2</sup>
- gustoću rasipanja perli od 400 g/m<sup>2</sup>
- nužno vrijeme sušenja boje od 3 min
- dovoljno vrijeme sušenja od 6 sati

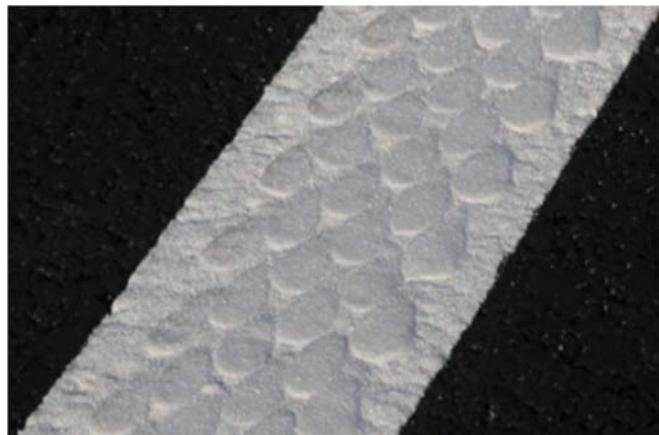
Slika 28. Kombinirana termoplastična oznaka na kolniku

Termoplastika se za podlogu (asfalt) veže toplinski te omogućuje brzo stvrđnjavanje od trenutka nanošenja, što iznosi oko 10 minuta. Osim dobrog povezivanja s asfaltom i brzog sušenja, osnovna prednost termoplastike u odnosu na druge materijale je njena mala osjetljivost na vanjsku temperaturu i temperaturu kolnika, što omogućuje duži period u godini kada je moguće izvesti termoplastične oznake. Također, omogućuje dobro uočavanje tijekom cijele godine, a posebno u noćnim uvjetima i uvjetima smanjene vidljivosti, što kod oznaka izrađenih bojom nije slučaj. Jedna od svakako bitnih prednosti je velika ekološka prihvatljivost termoplastike jer ne sadrži otapala niti je potrebna njihova primjena prilikom izrade oznaka ove vrste materijala [10]. Primjer kombinirane termoplastične oznake na kolniku prikazan je na slici 30.

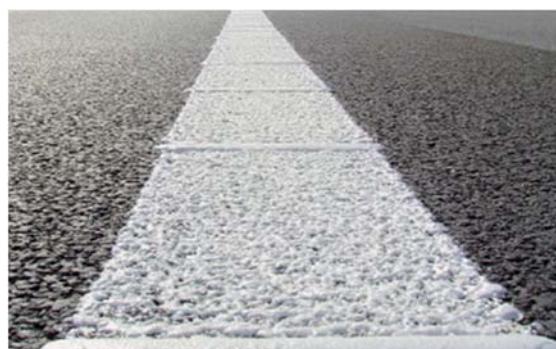
Slika 29. Oznaka na kolniku izrađena hladnom plastikom

Hladna plastika odlično prianja na sve vrste kolničkog zastora, održava veliku stabilnost i pri povećanim temperaturama, dobro prianja i na već postojeće oznake izrađene hladnom plastikom ili bojom kao materijalom, otporna je na trošenje, sredstva za odleđivanje, motorna ulja i goriva, različite vremenske uvjete, klizanje. Jedna od negativnosti primjene hladne plastike je komplikiran način aplikacije i čišćenja sustava uslijed sušenja materijala unutar stroja. Nakon što se postavi na kolnik, hladna plastika se stvrđnjava nakon 10-ak minuta [2]. Jedan od mogućih primjera izvedenih oznaka na kolniku od hladne plastike vidljiv je na slici 31.

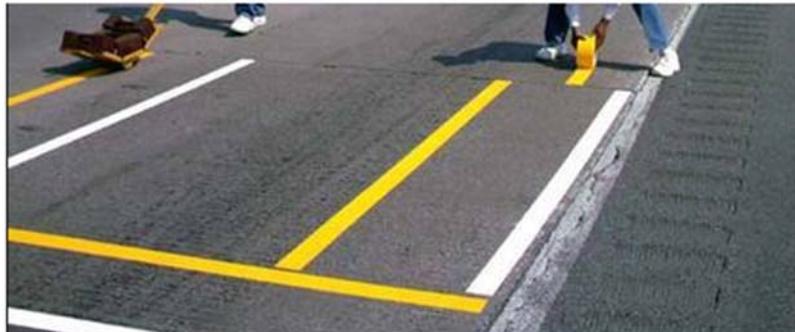
Slika 30.Oznake na kolniku izrađene trakom

Osnovni nedostatak traka kao materijala za izradu oznaka na kolniku je cijena zbog čega se najčešće primjenjuju u slučaju privremene regulacije prometa. Trajnost oznaka izrađenih trakom ovisi o mnogim čimbenicima poput kvalitete kolnika prije postavljanja, temperature zraka, prikladnoj prethodnoj pripremi površine na koju se lijepi traka, o vrsti korištenog ljepila, potrebnom vremenu stvrdnjavanja i sličnom [10].

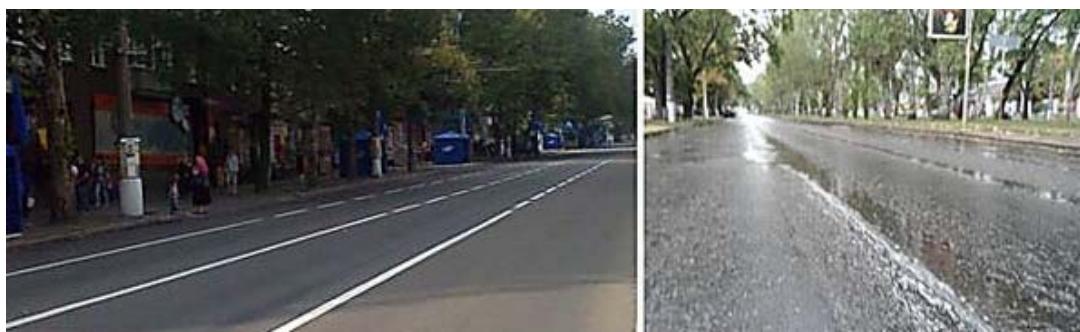
Slika 31. Usporedba vidljivosti oznaka na suhom i mokrom kolniku

Promjenjivi i nestabilni vremenski uvjeti na cestama znatno smanjuju sigurnost kretanja svih sudionika te je sukladno tome potrebno prilagoditi način vožnje uvjetima koji vladaju. „Loši“ vremenski uvjeti na cestama, poput kiše, magle, snijega i mraza smanjuju preglednost, utječu na promjene prianjaja vozila na podlozi što, popraćeno drugim indirektnim čimbenicima, može dovesti do nepoželjnih posljedica. Kiša, koja je najčešće prisutna na prometnicama u RH, prekriva oznake i smanjuje njihovu retrorefleksiju (Slika 31.) te može stvoriti nastanak zrcalne refleksije i zabljesnuti vozače iz suprotnog smjera. Sloj vode prekriva oznaku pa tako i staklene perle te u određenoj mjeri sprječava proces retrorefleksije. Kako bi se spriječilo navedeno, oznake u područjima gdje su loši vremenski uvjeti bi trebale biti izvedene od kvalitetnijih i debljih materijala kao što su plastični materijali [15]. Jednako kao i kiša, magla posebno smanjuje vidljivost oznaka pa se u područjima izloženim maglom često primjenjuju profilirane oznake, ali i vibracijske oznake kako bi se dodatno osigurala sigurnost vozača. Pojavom snijega i čišćenjem istog, često dolazi do gubitka pojedinih oznaka, a u uvjetima većih nanosa do potpunog prekrivanja oznaka i gubitka orijentacije vozača na cesti zbog nemogućnosti viđenja rubova kolnika.

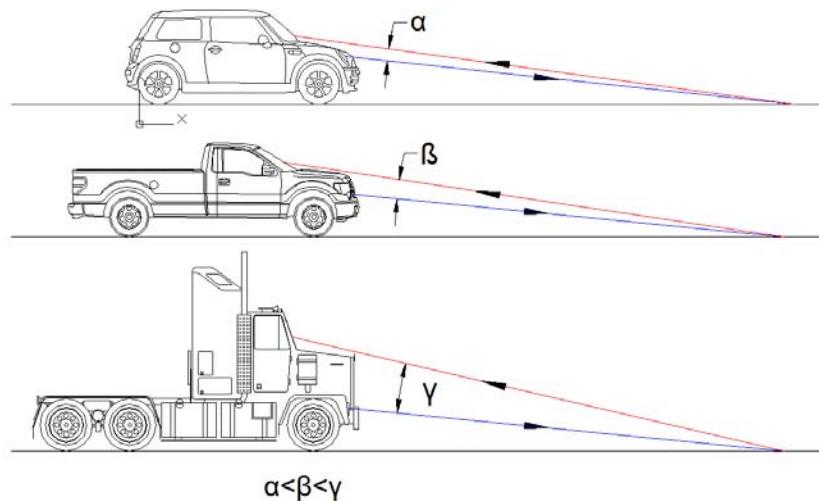
Slika 32. Prikaz promjene veličine kuta ulazne i reflektirane zrake svjetlosti ovisno o vrsti vozila

Dovoljna količina svjetla koja obasjava oznake na kolniku reflektira se i vraća jedan dio dolaznog svjetla izvoru stvarajući tako retrorefleksiju. Veća količina svjetla odaslane iz izvora omogućuje veću vidljivost. Sukladno tome, vozači motocikala manje vide situaciju pred sobom u nepovoljnim vremenskim uvjetima i noću u odnosu na vozače osobnih automobila ili kamiona. Viša vozila imaju postavljena svjetla i sjedalo vozača na većoj visini pri čemu se formira veći kut između ulazne i reflektirane zrake, što rezultira većom udaljenosću uočavanja oznaka, a navedeno je vidljivo iz slike 32 [4].

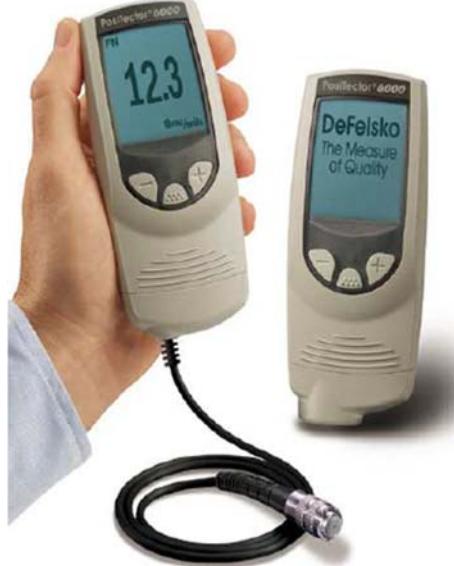
Slika 33. Uređaj za mjerjenje debljine suhog filma boje

Tekuću kontrolu provodi izvođač ili organizacija za kontrolu kvalitete o njegovom trošku tijekom izvođenja oznaka. Tekuća ispitivanja obuhvaćaju ispitivanje dnevne i noćne vidljivosti, geometrije oznaka te debljine oznaka mokrog i suhog filma. Ispitivanje debljine oznaka vlažnog i suhog filma provodi se bez staklenih kuglica i uzimanjem uzorka svakih 5 000 metara, posebno za središnje i rubne oznake. Tim ispitivanjem se kontrolira njihova trajnost, dnevna i noćna vidljivost, skliskost te otpornost oznaka pri temperaturi od 80°C i na smrznutoj podlozi prekivenom soli. Ispitivanje debljine suhog filma boje obuhvaća ispitivanje minimalne debljine sloja boje koja se nanosi na kolnik, ali bez staklenih kuglica. Nakon uzimanja uzorka materijala na probne pločice, izvođač radova dostavlja pločicu sa specifikacijom u ispitni laboratorij. Pločica mora sadržavati podatke o broju ceste, oznaci dionice, vremenu uzimanja uzroka, klimatskim uvjetima, proizvođaču boje i nijansi boje. Prilikom ispitivanja debljine suhog filma boje, moguće je koristiti mjerni uređaj (Slika 33.), koji mjeri debljinu suhog filma na magnetičnim i nemagnetičnim podlogama na principu elektromagnetske indukcije i vrtložnih struja [16].

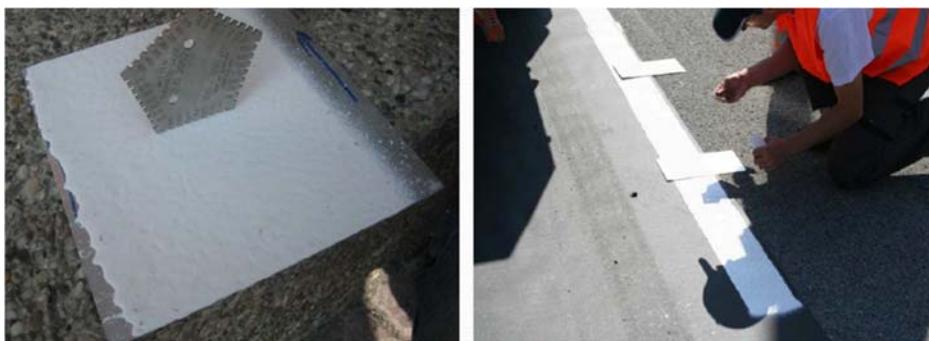
Slika 34. Ispitivanje mokrog filma boje

Prilikom pokretanja mjerjenja, potrebno je utvrditi širinu linije na kojoj će se mjeriti debljina suhog filma boje te umjeriti mjerni uređaj etalonskim listićima. Ovisno o širini linije, određuje se broj potrebnih mjernih mjesta pa tako za liniju širine 15 centimetara uzorak se ispituje na 12 karakterističnih mjesta. Za liniju širine 12 centimetara ispituje se devet karakterističnih mjesta dok za širinu linije od 10 centimetara dovoljno je ispitati šest mjesta. Prilikom mjerjenja, iznimno je bitno odrediti mjerno mjesto u odnosu na rub boje te ono mora biti udaljeno najmanje 20 milimetara od ruba. Pritiskom mjerne sonde uređaja na podlogu i odabira načina mjerjenja, uređaj pohranjuje potrebne podatke. Dobivene rezultate potrebno je pohraniti i evidentirati te na temelju toga podnijeti izvješće o mjerjenju koje mora sadržavati datum provedenog mjerjenja, oznaku uzorka i mjesto ispitivanja [2]. Mjerjenje debljine mokrog filma boje oznaka na kolniku provodi se uporabom metalnih nazubljenih pločica koje su najčešće pravokutnog oblika sa zupcima na sve četiri strane (Slika 34.).

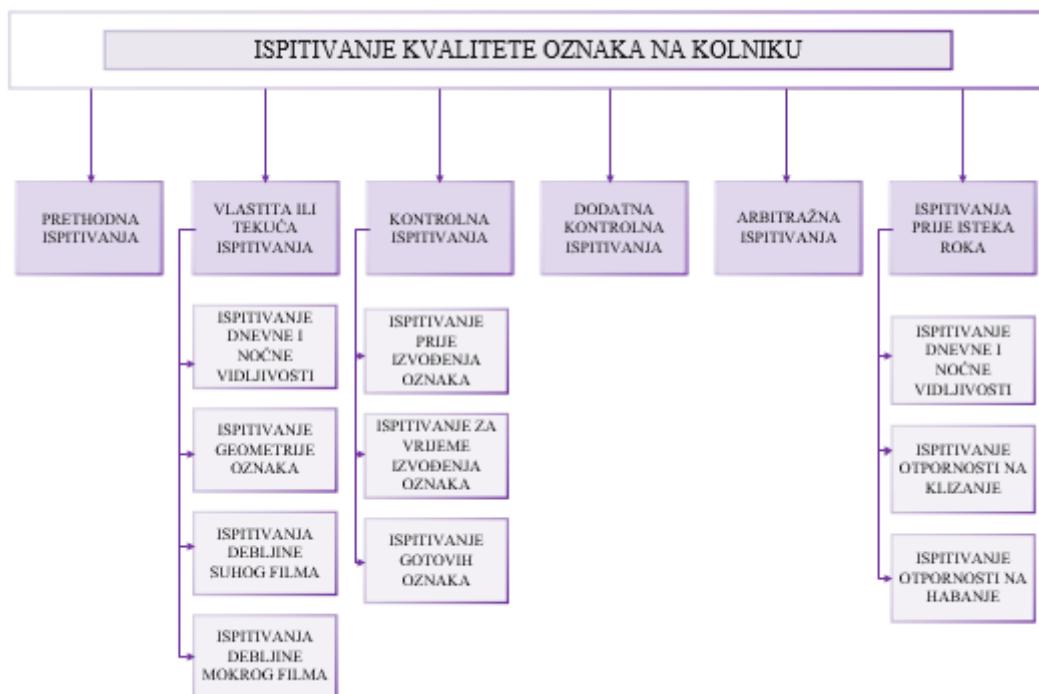
Slika 35. Vrste ispitivanja kvalitete oznaka na kolniku

Kontrolna ispitivanja se provode kako bi se uskladila kvaliteta materijala s njegovim svojstvima i propisanim tehničkim uvjetima, a provođenje kontrolnog ispitivanja može obavljati jedino organizacija za kontrolu kvalitete [18]. Kontrolna ispitivanja osigurava naručitelj kako bi se utvrdilo odgovara li kvaliteta sustava označavanja propisanim zahtjevima. Ispituje se debljina suhog filma, bez staklenih kuglica, na probnim pločicama svakih 20 000 metara te otpornost na sklizanje suhog filma oznaka svakih 10 000 metara. Kontrolna ispitivanja mogu se provoditi prije izvođenja oznaka, za vrijeme izvođenja ili na kraju nakon postavljenih oznaka. Dodatna kontrolna ispitivanja se provode u slučaju graničnih vrijednosti utvrđenih kontrolnim ispitivanjem gotovih oznaka prema utvrđenoj metodi. Za razliku od njih, arbitražno ispitivanje predstavlja ponovljeno kontrolno ispitivanje, ako postoji opravdana sumnja naručitelja ili izvoditelja da ono nije provedeno na odgovarajući način [16]. Također, provode se ispitivanja prije isteka roka, a ona obuhvaćaju ispitivanje dnevne i noćne vidljivosti, otpornosti na klizanje i habanje. Vizualnim pregledom uočavaju se mogući nedostaci poput oštećenosti, pojave pukotina, ljuštenja, ljepljivosti i nečistoća [18]. Shematski prikaz opisanih ispitivanja može se vidjeti na slici 33.

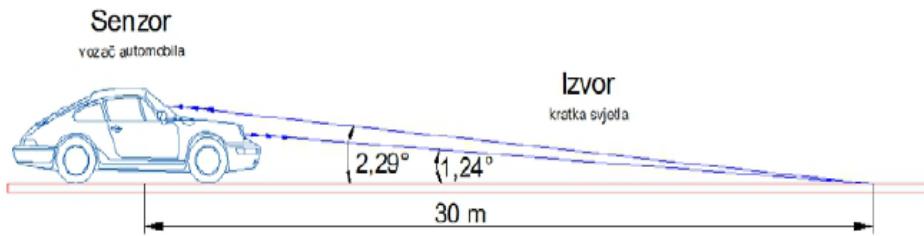
Slika 36.Tehnički uvjeti za ispitivanje noćne vidljivosti oznaka na kolniku

Statičko ispitivanje uključuje ispitivanje dnevne i noćne vidljivosti oznaka na kolniku primjenom ručnog mјernog uređaja (retroreflektometra). Ono se provodi prema dvije metodologije: po „Kentucky metodi“ koja je starija i prema Njemačkom propisu ZTV M 02, odnosno Smjernicama i tehničkim zahtjevima za provođenje ispitivanja, mjerjenja i dodjeljivanja ocjena vrijednosti izvedenih oznaka. Prilikom mjerjenja dnevne i noćne vidljivosti oznaka određena je visina oka promatrača na 1.2 metra, visina farova na 0.65 metara iz čega proizlazi kut promatranja od  $2.29^\circ$  i kut osvjetljavanja od  $1.24^\circ$  na dužini od 30 metara između osobnog vozila i oznake na kolniku, što je vidljivo iz slike 36.

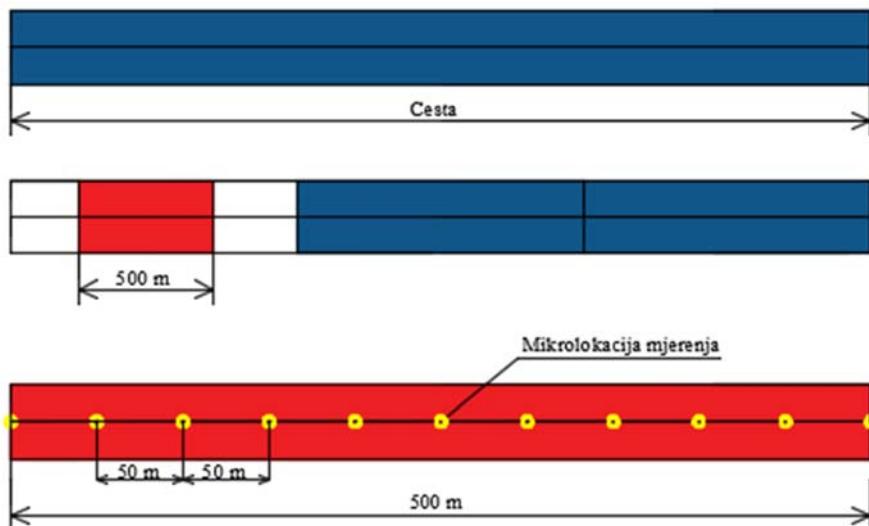
Slika 37. Grafički prikaz provođena „Kentucky metode“

Prema „Kentucky metodi“ duljina izvedenih oznaka odraženih u jednom danu od strane jedne ekipe dijeli se na tri dijela. Mjerenje započinje na prvoj trećini, odnosno na prvoj sekciji promatrane ceste u kojoj se nasumično određuje duljina od 500 metara unutar koje se izvršava 10 mjerena svakih 50 metara. Na svakoj mikrolokaciji tri puta se provodi mjerenje kako bi se dobila srednja vrijednost koja se uzima kao reprezentativna [20]. Ispitivanja prema ovoj metodi se provode u periodu od 30 do 60 dana nakon postavljanja oznaka, a njezin glavni nedostatak je činjenica da se ispitivanja provode isključivo u prvoj trećini zbog čega veći dio ceste ostaje neispitan. Na slici 34, grafički je prikazan postupak ispitivanja kvalitete oznaka na kolniku „Kentucky metodom“.

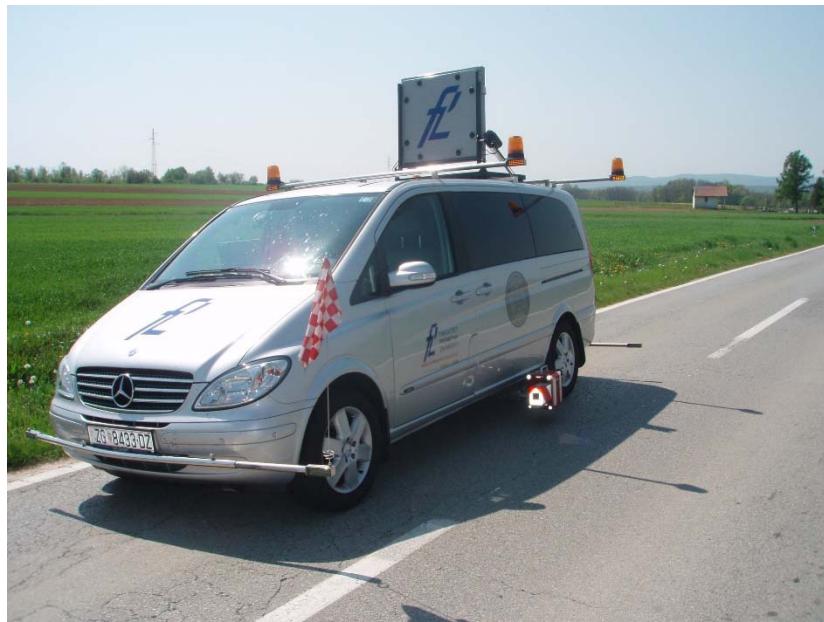
Slika 39. Vozilo za ispitivanje vidljivosti oznaka na kolniku

Ispitivanje kvalitete oznaka na kolniku dinamičkom metodom podrazumijeva ispitivanje noćne vidljivosti oznaka u cijeloj njihovoj dužini. Ispitivanje se provodi dinamičkim retroreflektometrom koji se postavlja na mjerne vozilo s lijeve ili desne strane, ovisno o poziciji oznake koja se ispituje, te omogućava prikupljanje podataka o iznosu noćne vidljivosti oznaka ( $R_L$ ) tijekom vožnje kao što je prikazano na slici 36 [16].

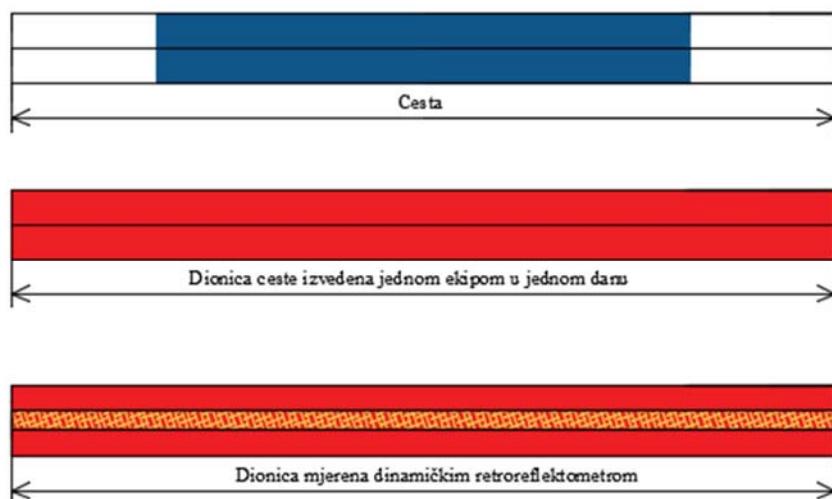
Slika 40. Grafički prikaz dinamičkog ispitivanja oznaka na kolniku

U vozilu se nalazi prijenosno računalo koje je povezano s retroreflektometrom te omogućuje upravljanje, snimanje i pohranu podataka. Pohrana rezultata koeficijenata retrorefleksije definirana je podešenim mjernim intervalom. Naime, uređaj mjeri retrorefleksiju oznaka svake 2 ms te daje prosječne vrijednosti pojedine mjerne dionice u odnosu na postavljeni interval pa tako kod, npr. intervala dugačkog 100 m uređaj će svakih 100 m dati prosječnu vrijednost noćne vidljivosti u tom intervalu [2]. Shematski prikaz provođenja dinamičkog ispitivanja oznaka na kolniku prikazan je na slici 38.

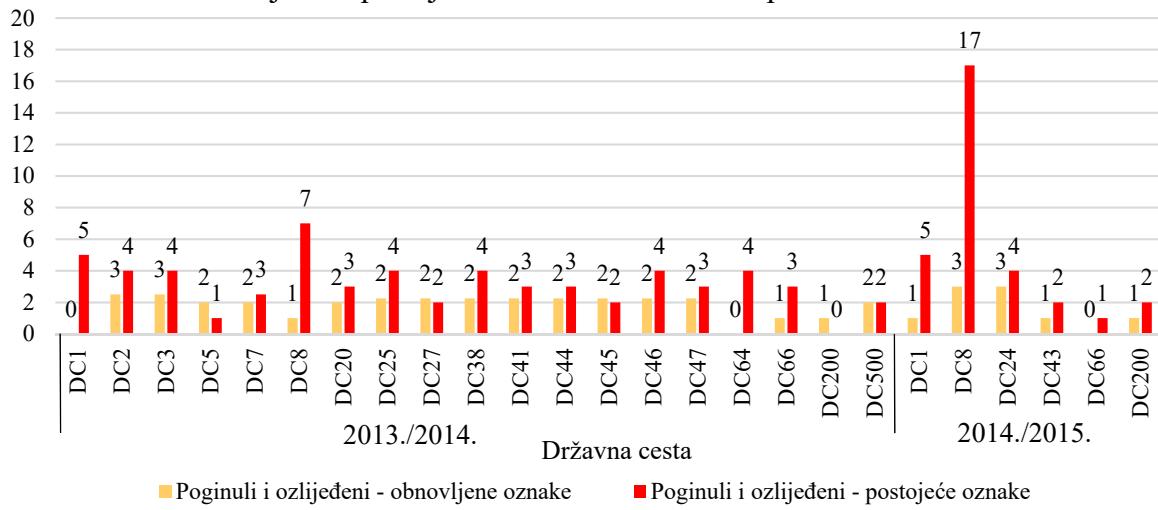
Grafikon 3. Usporedba poginulih i ozlijedjenih osoba u periodu 2013.-2015. za vrijeme obnovljenih i postojećih oznaka

Broj poginulih i ozlijedjenih osoba na državnim cestama RH tijekom obnovljenih i postojećih oznaka na kolniku u periodu 2013. - 2015.

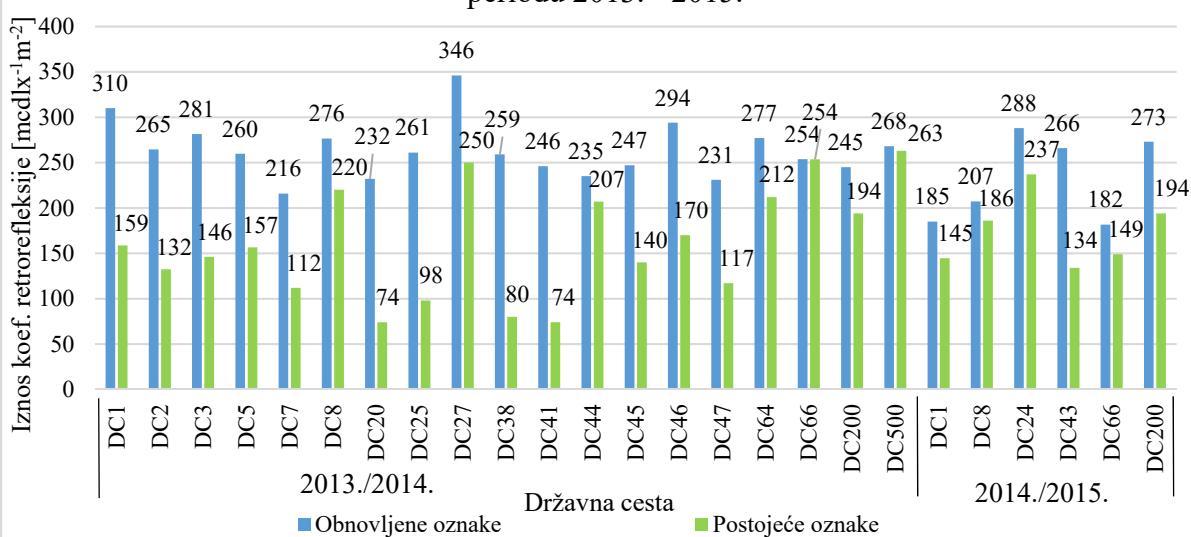
Grafikon 4. Usporedba koeficijenata retrorefleksije obnovljenih i postojećih oznaka u periodu 2013.-2015.

Usporedba koeficijenta retrorefleksije obnovljenih i postojećih oznaka u periodu 2013. - 2015.
