Određivanje korelacije između retrorefleksije oznaka na kolniku i prometnih nesreća

Master's thesis / Diplomski rad

ODREĐIVANJE KORELACIJE IZMEĐU
RETROREFLEKSIJE OZNAKA NA KOLNIKU I
PROMETNIH NESREĆA

**DETERMINATION OF CORRELATION
BETWEEN RETROREFLECTION OF ROAD
MARKINGS AND TRAFFIC ACCIDENTS**

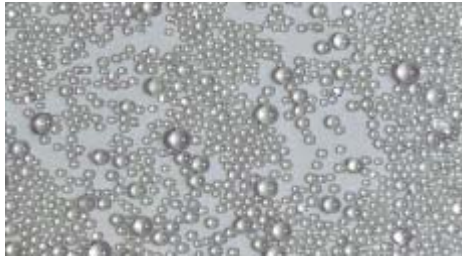
SWARCOFLEX staklene kuglice, prikazane na slici 26, prikladne su za primjenu u svim vrstama materijala za izradu oznaka na kolniku te se nanose kao reflektor, ubrizgavaju ili se prethodno umiješaju u smjesu ovisno o vrsti materijala i tehnologiji izvođenja oznake. Okruglost staklene kuglice je veća od 80% te predstavlja staklenu kuglicu visokog standarda u veličini od 1 do 850 mikrona koja daje dobre retroreflektivne vrijednosti.

Slika 24. Swarcoflex staklene kuglice
