Određivanje korelacije između retrorefleksije oznaka na kolniku i prometnih nesreća

Master's thesis / Diplomski rad

ODREĐIVANJE KORELACIJE IZMEĐU
RETROREFLEKSIJE OZNAKA NA KOLNIKU I
PROMETNIH NESREĆA

**DETERMINATION OF CORRELATION
BETWEEN RETROREFLECTION OF ROAD
MARKINGS AND TRAFFIC ACCIDENTS**

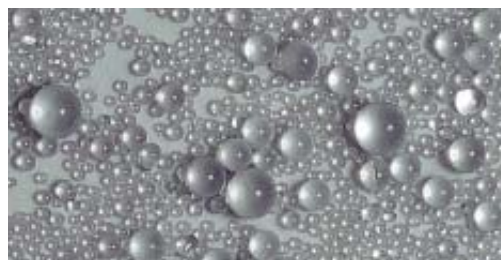
Slika 26. Megalux-beads staklene kuglice

MEGALUX-BEADS (Slika 28.) predstavlja posebnu vrstu staklenih kuglica koje daju najveću moguću retrorefleksiju. Staklena kuglica je savršeno okrugla pa omogućuje ostvarenje izvanredno dobre vidljivosti u svim vremenskim uvjetima pa čak i za vrijeme vlage i noću. Okruglost iznosi više od 95%, a veličina doseže i do 1700 mikrona.
