**PRORAČUN EKSPLOATACIJSKIH PARAMETARA APU-a**  
**NA ZRAKOPLOVU AIRBUS A320**

**Završni rad**

### **PRORAČUN EKSPLOATACIJSKIH PARAMETARA APU-a NA ZRAKOPLOVU AIRBUS A320**

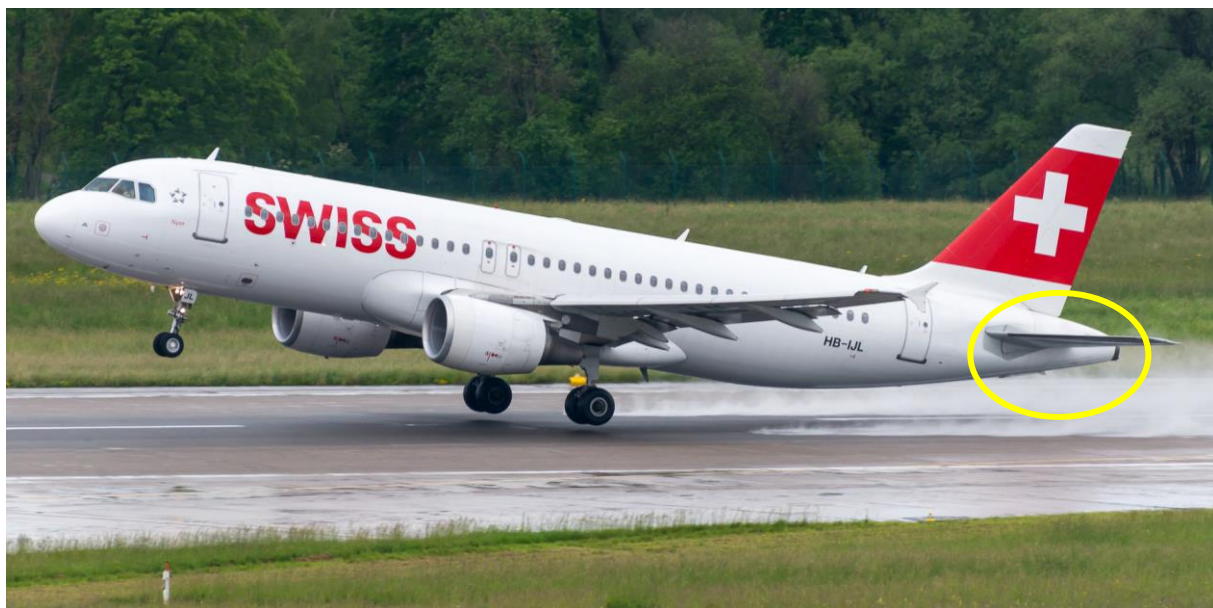
APU je jednovratilni turbinski motor male snage, smješten u repu zrakoplova, prikazano na slici 1, odvojen od putnika protupožarnim zidom, koji se pokreće prije paljenja glavnih motora.

Slika 1. Smještaj APU-a na zrakoplovu Airbus A320  
Izvor: <https://www.jetphotos.com/photo/8293452>, 25.7.2018.
