PRORAČUN EKSPLOATACIJSKIH PARAMETARA APU-a
NA ZRAKOPLOVU AIRBUS A320

Završni rad

CALCULATION OF APU OPERATION PARAMETERS IN AIRBUS A320 AIRCRAFT

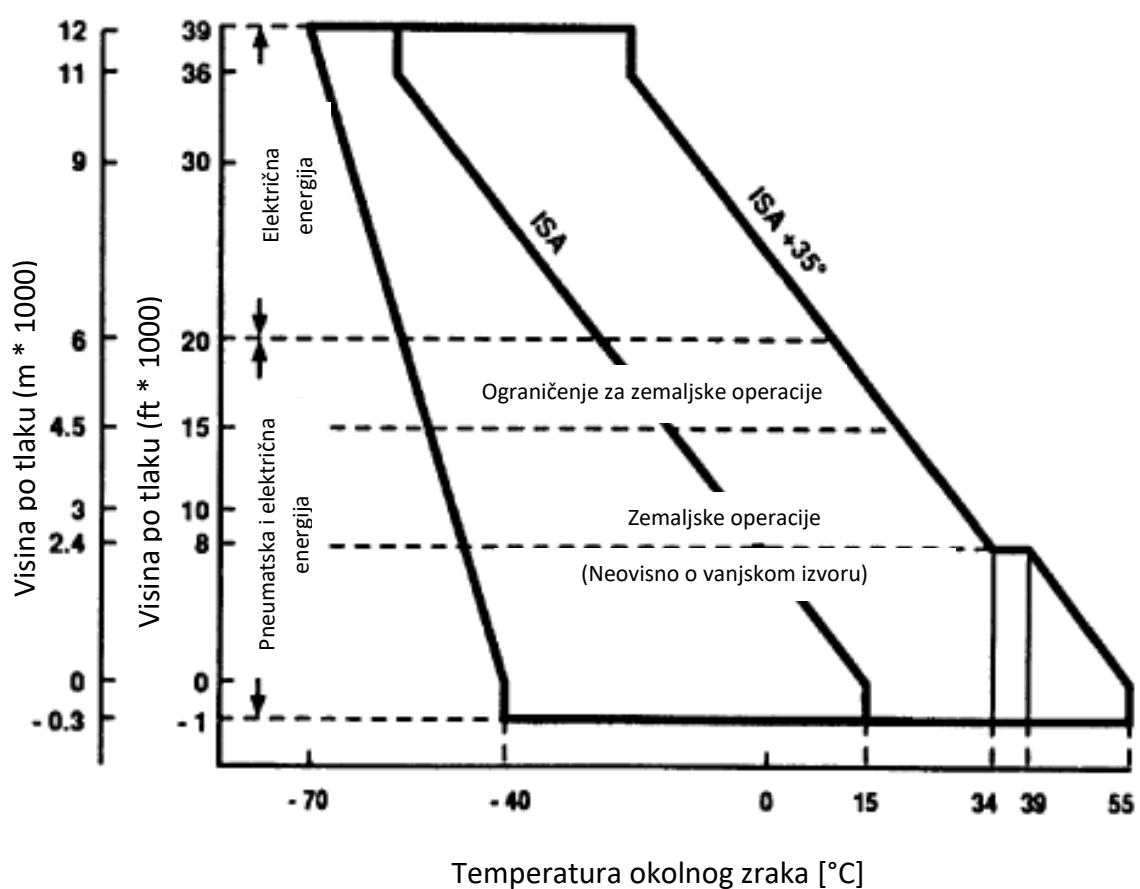
APU se može koristiti do određenih temperatura i visina, kako je prikazano dijagramom na slici 4. Porastom visine i vanjske temperature smanjuju se performanse APU-a, pa se opterećenje APU-a mora smanjivati s porastom visine ili temperature, da ne dođe do prevelike temperature ispušnih plinova. APU se za zemaljske operacije može koristiti do visine 6000 m i temperature međunarodne standardne atmosfere (engl. *International Standard Atmosphere*, ISA) + 35°C. Između visina 300 m ispod srednje razine mora do visine 6000 m, APU opskrbljuje zrakoplov komprimiranim zrakom i električnom energijom. Između 6000 m i 12 000 m APU opskrbljuje zrakoplov samo električnom energijom, pa zbog toga nije moguće pokrenuti motore iznad 6000 m uz pomoć APU-a.

Slika 4. Operativna ograničenja APU-a

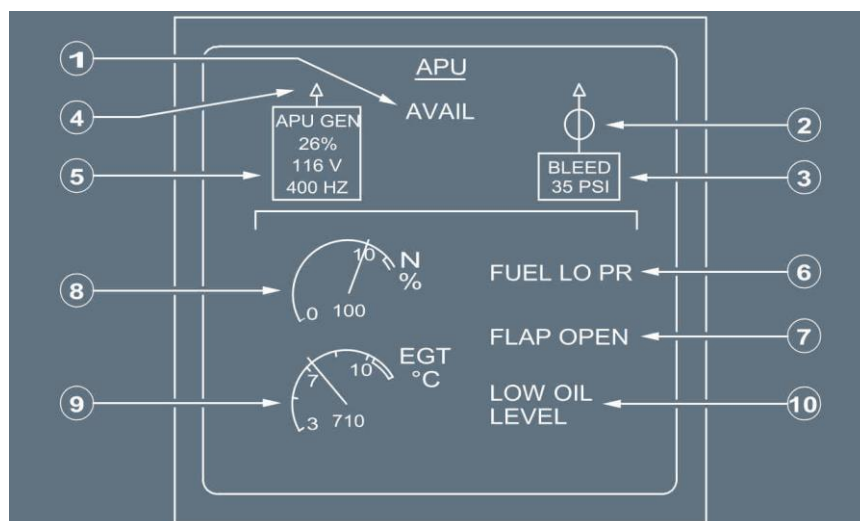
Nadzor rada APU-a vrši se na središnjem zrakoplovnom monitoru, prikazanom na slici 8.

Slika 8. Nadzor rada APU-a
