Proračun eksploatacijskih parametara APU-a na zrakoplovu Airbus A320

Undergraduate thesis / Završni rad

CALCULATION OF APU OPERATION PARAMETERS IN AIRBUS A320 AIRCRAFT

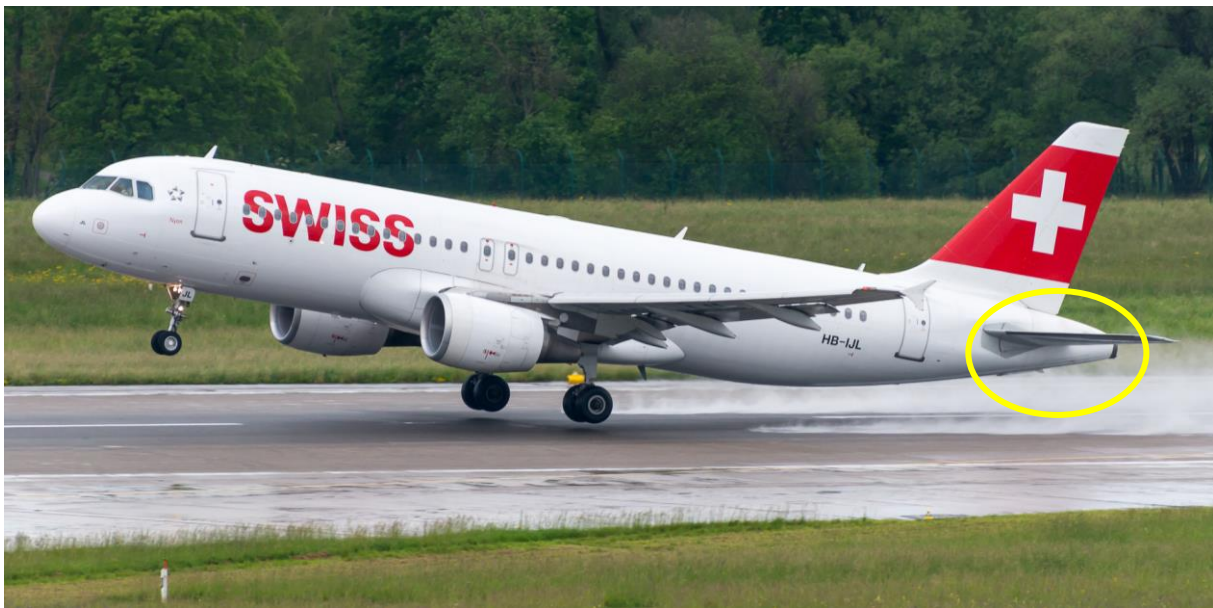
Slika 1. Smještaj APU-a na zrakoplovu Airbus A320
Izvor: <https://www.jetphotos.com/photo/8293452>, 25.7.2018.

APU je jednovratilni turbinski motor male snage, smješten u repu zrakoplova, prikazano na slici 1, odvojen od putnika protupožarnim zidom, koji se pokreće prije paljenja glavnih motora.

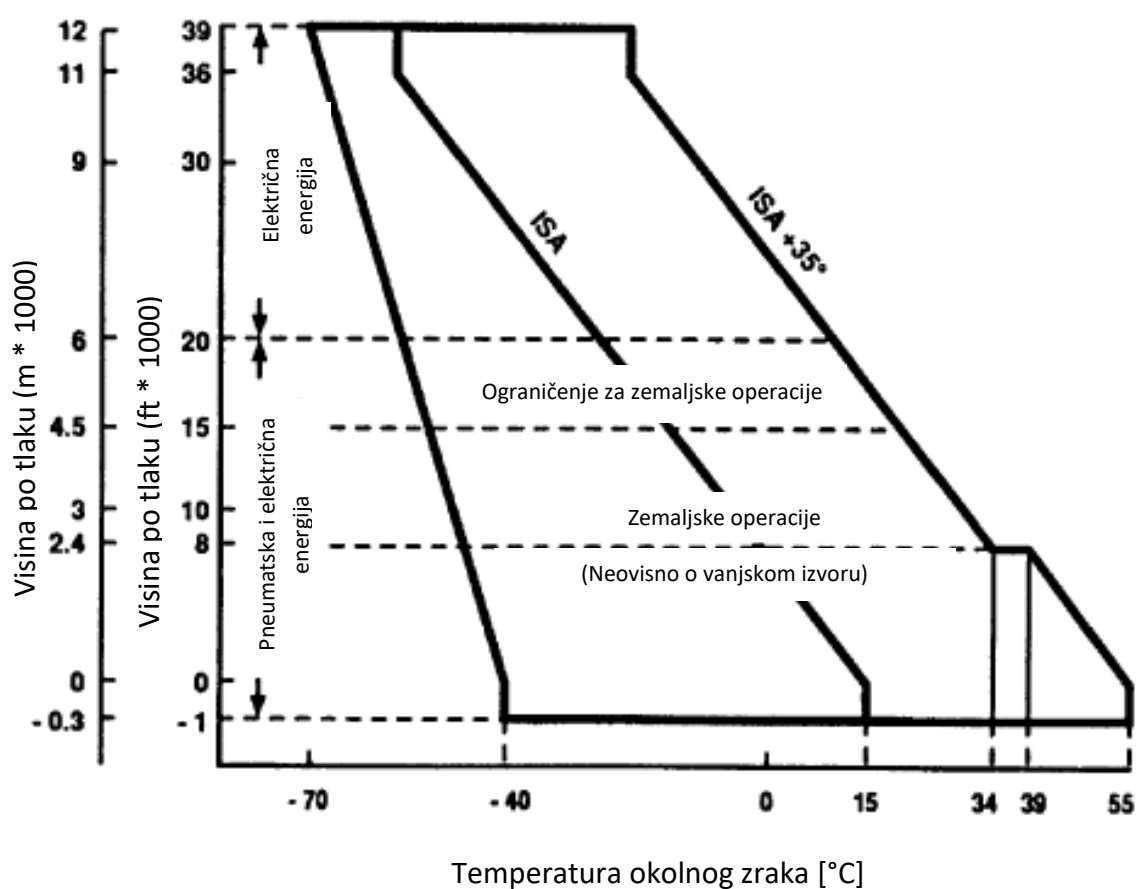
Slika 4. Operativna ograničenja APU-a

APU se može koristiti do određenih temperatura i visina, kako je prikazano dijagramom na slici 4. Porastom visine i vanjske temperature smanjuju se performanse APU-a, pa se opterećenje APU-a mora smanjivati s porastom visine ili temperature, da ne dođe do prevelike temperature ispušnih plinova. APU se za zemaljske operacije može koristiti do visine 6000 m i temperature međunarodne standardne atmosfere (engl. *International Standard Atmosphere*, ISA) + 35°C. Između visina 300 m ispod srednje razine mora do visine 6000 m, APU opskrbljuje zrakoplov komprimiranim zrakom i električnom energijom. Između 6000 m i 12 000 m APU opskrbljuje zrakoplov samo električnom energijom, pa zbog toga nije moguće pokrenuti motore iznad 6000 m uz pomoć APU-a.

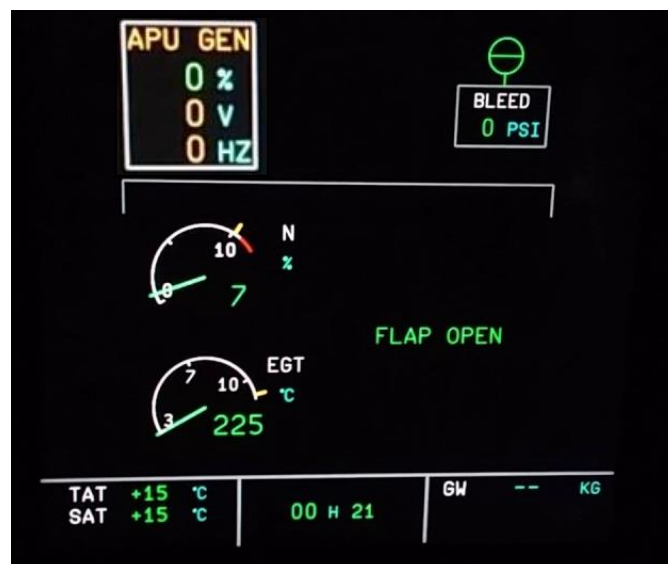
Slika 7. Porast brzine vrtnje i temperature ispušnih plinova APU-a

Pritiskom na tipku za pokretanje APU-a (engl. *APU Start Switch*) dovodi se električna energija do pokretača koji nakon 1.5 sekundi počinje pokretanje APU-a. Nakon toga počinje rasti broj okretaja vratila APU-a i temperatura ispušnih plinova, kako je prikazano na slici 7.
