Mjere povećanja sigurnosti na željezničko-cestovnim prijelazima na području grada Zagreba

Master's thesis / Diplomski rad

**MJERE POVEĆANJA SIGURNOSTI NA
ŽELJEZNIČKO-CESTOVNIM PRIJELAZIMA NA
PODRUČJU GRADA ZAGREBA**

SAFETY GROWTH MEASURES AT RAILWAY-ROAD TRANSFERS TO THE ZAGREB CITY

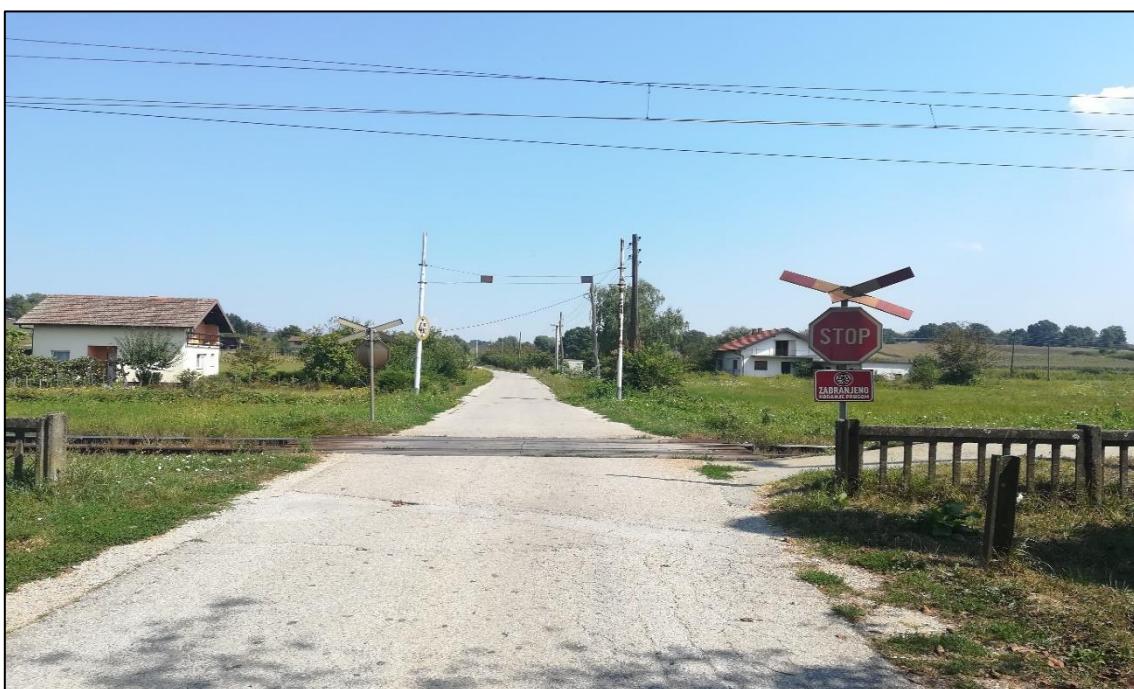
Slika 1. Pasivno osiguran željezničko-cestovni prijelaz, Širinec

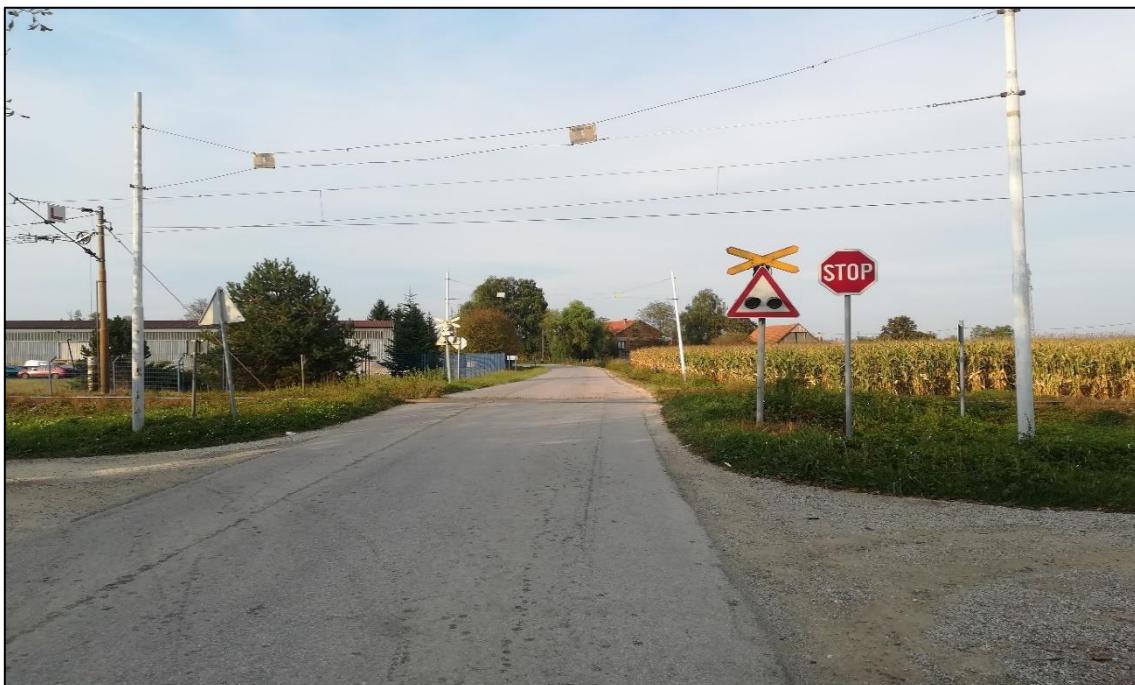
Slika 3. Željezničko-cestovni prijelaz osiguran sa svjetlosno-zvučnom signalizacijom i "Andrijinim križem", Okešinac

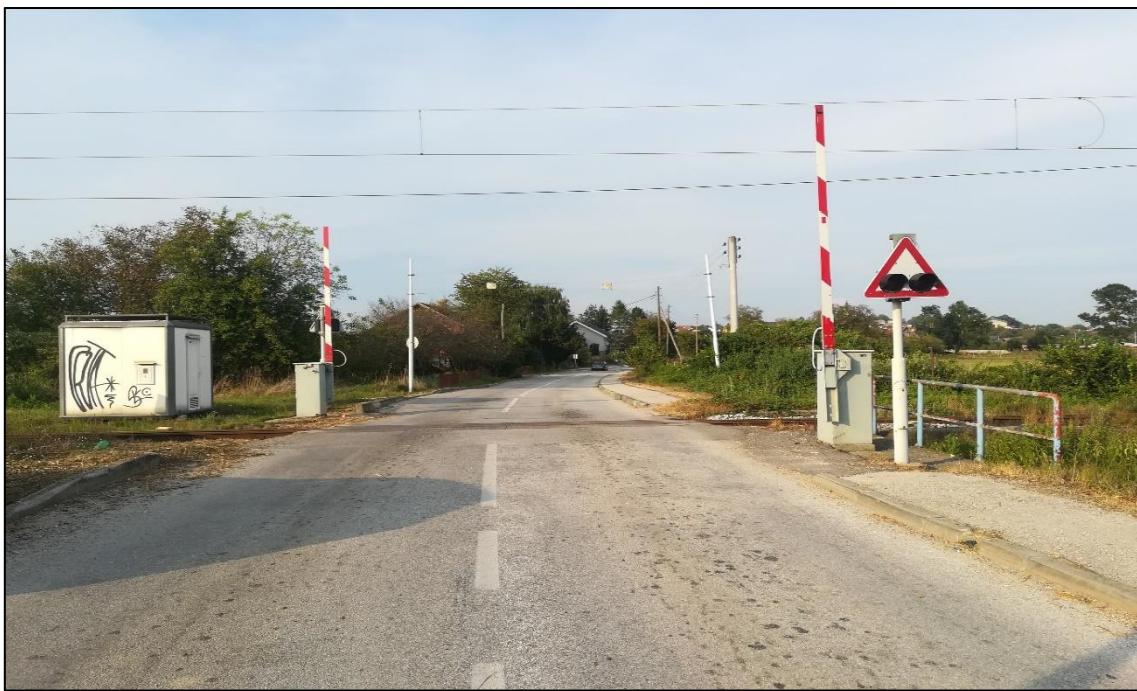
Slika 4. Željezničko-cestovni prijelaz osiguran sa svjetlosno-zvučnom signalizacijom i polubranicima , Križ

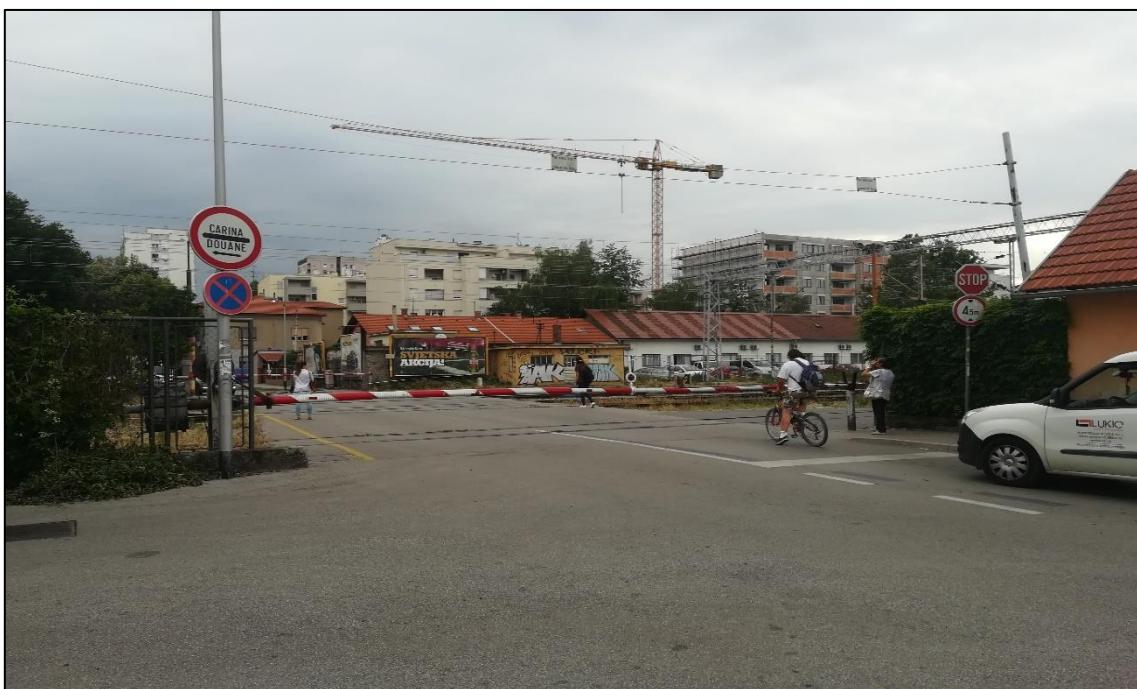
Slika 5. Željezničko-cestovni prijelaz osiguran punim branicima, Vodovodna ulica, Zagreb

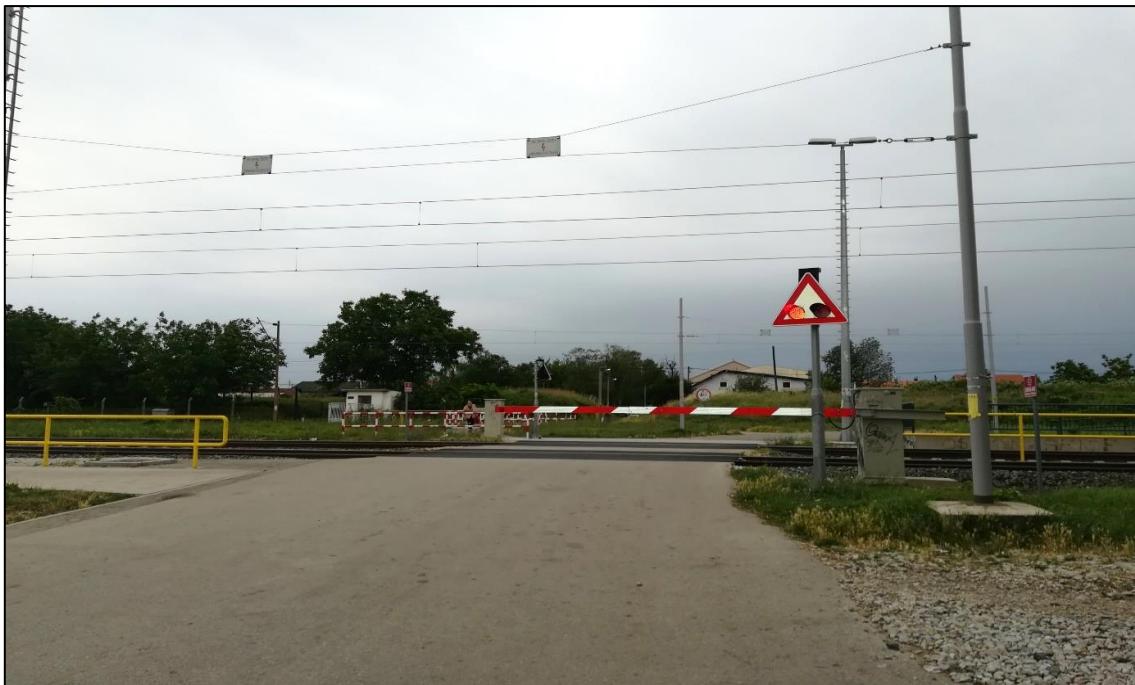
Ovaj željezničko-cestovni prijelaz osiguran je svjetlo-zvučnom signalizacijom i polubranicima (Slika 8. i 9.). Željezničko-cestovni prijelaz ima postavljene stupove za kontrolu visine zbog postojanja kontaktne mreže. Također na ovom prijelazu obavljeno je brojanje prometa, te je statistika prikazana u Tablici 6.

Slika 8. Željezničko-cestovni prijelaz „Trnava“ iz smjera sjevera

Slika 9. Željezničko-cestovni prijelaz „Trnava“ iz smjera juga

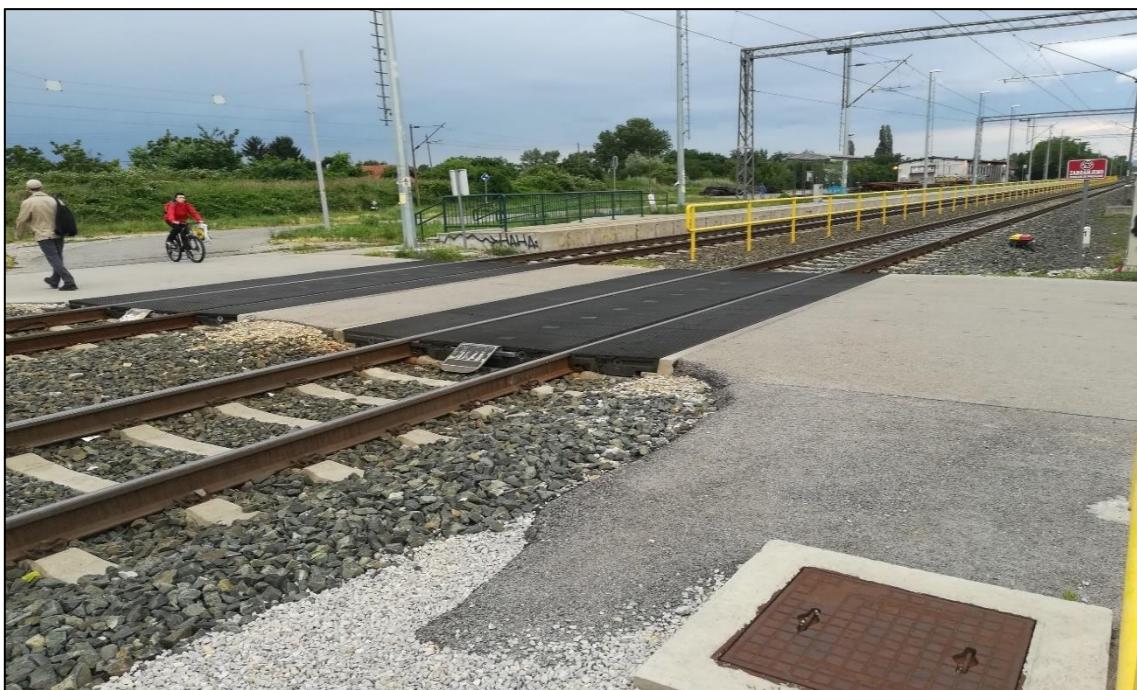
Podloga na željezničko-cestovnom prijelazu koji se nalazi na dvokolosječnoj pruzi izrađena je od gumiranih ploča tvrtke „STRAIL“ (Slika 10.).

Slika 10. Prikaz stanja gumiranih ploča na željezničko-cestovnom prijelazu „Trnava“

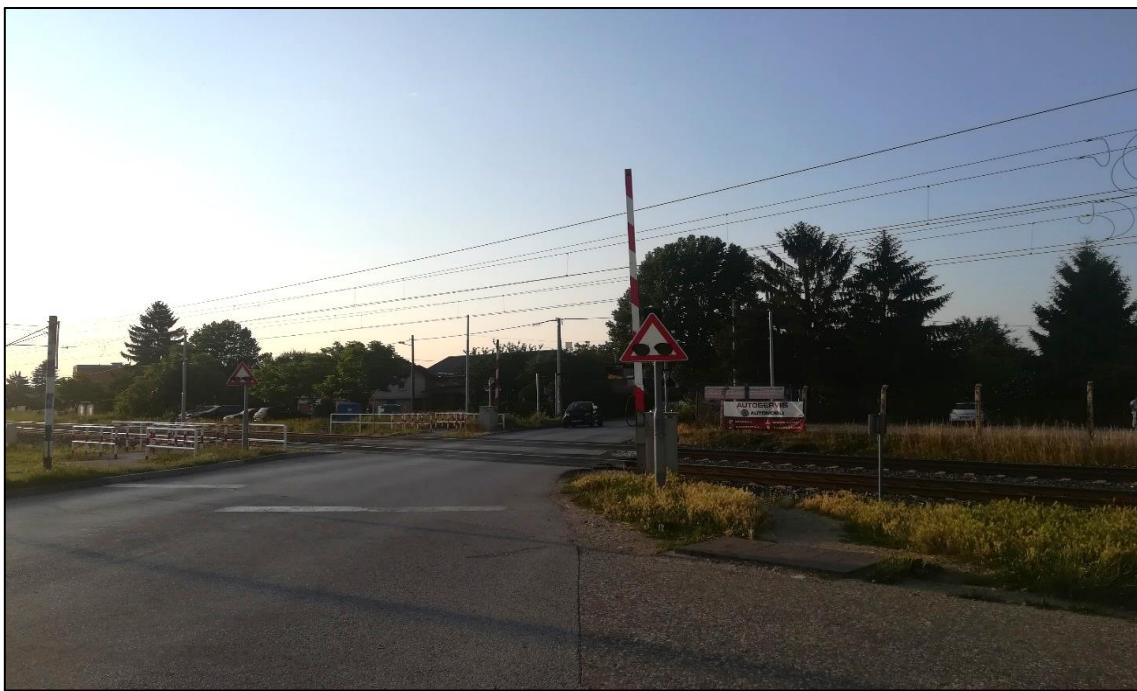
Ovaj željezničko-cestovni prijelaz osiguran je svjetlo-zvučnom signalizacijom i polubranicima (Slika 12. i 13.). Željezničko-cestovni prijelaz ima postavljene stupove za kontrolu visine zbog postojanja kontaktne mreže. Također na ovom prijelazu obavljen je brojanje prometa, te je statistika prikazana u Tablici 7.

Slika 12. Željezničko-cestovni prijelaz „Osječka“ iz smjera sjevera

Slika 13. Željezničko-cestovni prijelaz „Osječka“ iz smjera juga

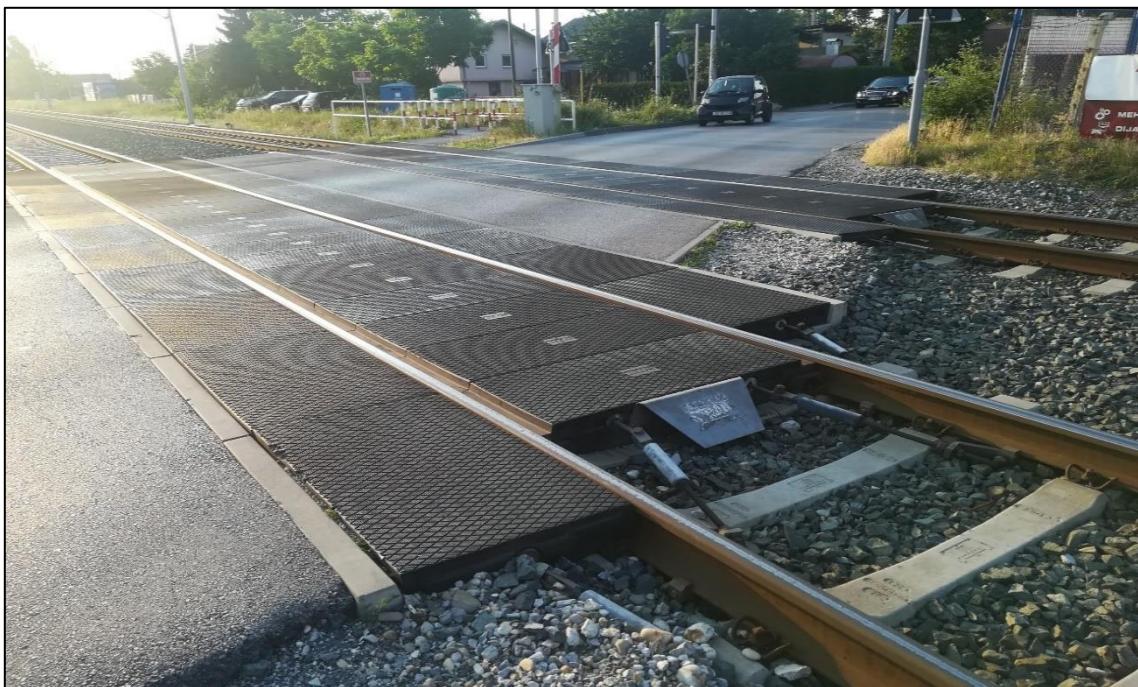
Podloga na željezničko-cestovnom prijelazu koji se nalazi na dvokolosječnoj pruzi izrađena je od gumiranih ploča tvrtke „STRAIL“ (Slika 14.).

Slika 14. Prikaz stanja gumiranih ploča na željezničko-cestovnom prijelazu „Osječka“

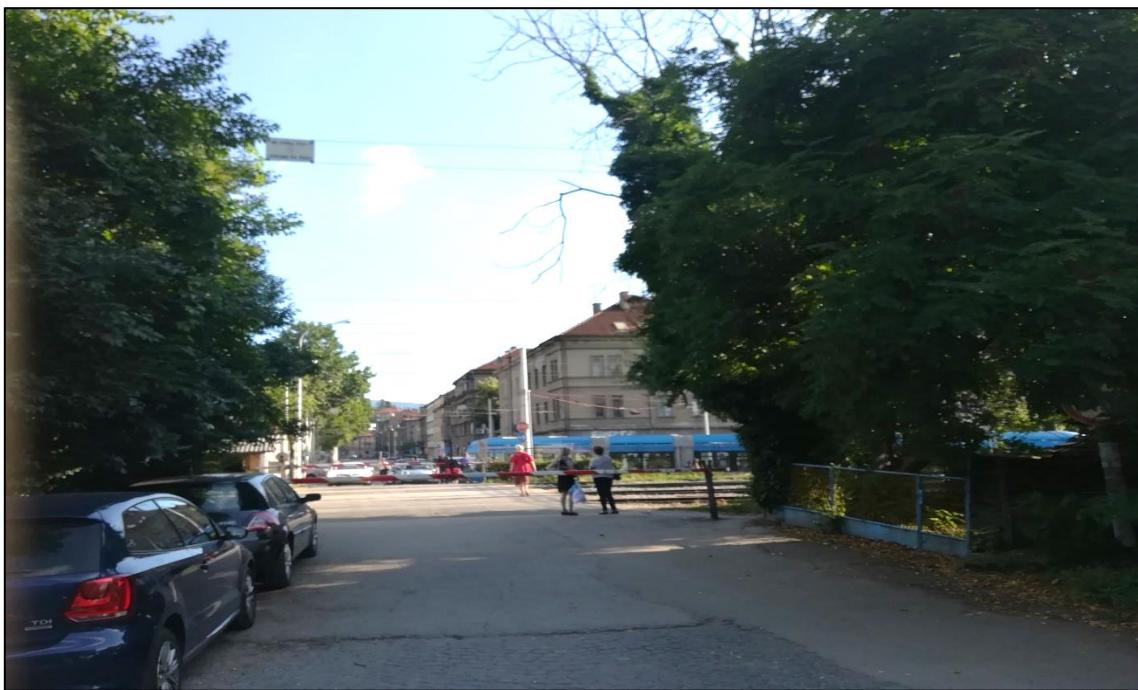
Ovaj željezničko-cestovni prijelaz osiguran je punim branikom i čuvarom (Slika 16. i 17.). Ispred prijelaza nalaze se stupovi za kontrolu visine vozila zbog postojanja kontaktne mreže. Također na ovom prijelazu obavljeno je brojanje prometa, te je statistika prikazana u Tablici 8.

Slika 16. Željezničko-cestovni prijelaz „R. Austrije“ iz smjera sjevera

Slika 17. Željezničko-cestovni prijelaz „R. Austrije“ iz smjera juga

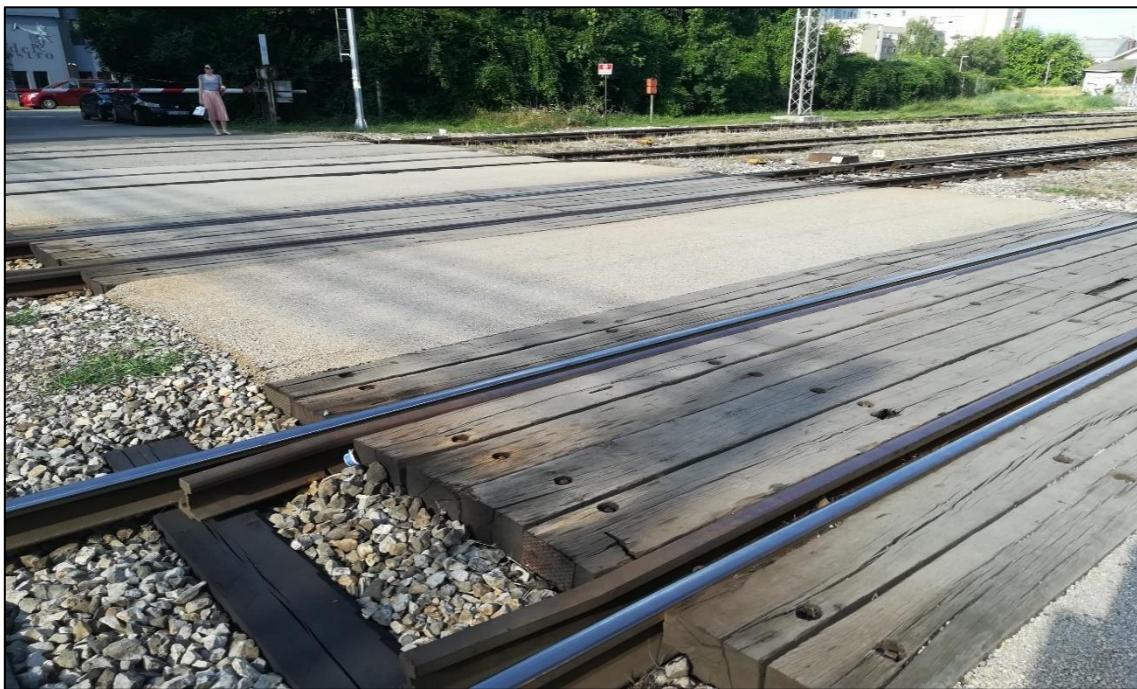
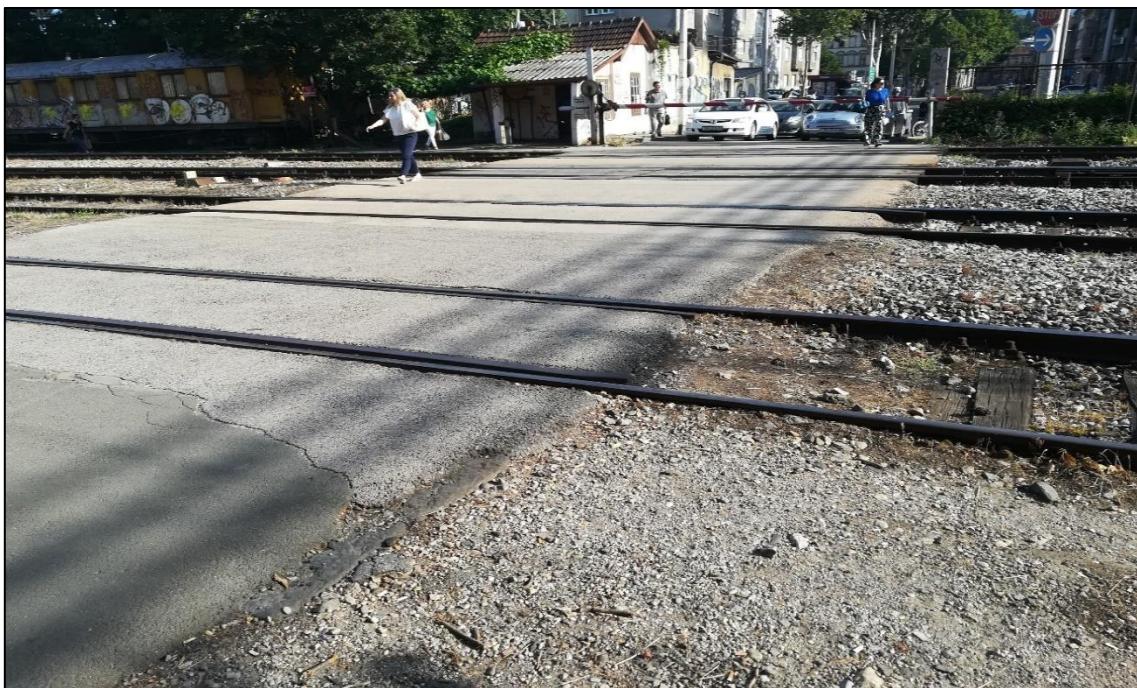
Podloga na željezničko-cestovnom prijelazu izrađena je od drvenih pragova sa sjeverne strane i asfaltne podloge s južne strane (Slika 18. i 19.).

Slika 18. Prikaz stanja drvenih pragova na željezničko-cestovnom prijelazu „R. Austrije“

Slika 19. Prikaz stanja asfaltne podloge na željezničko-cestovnom prijelazu „R. Austrije“

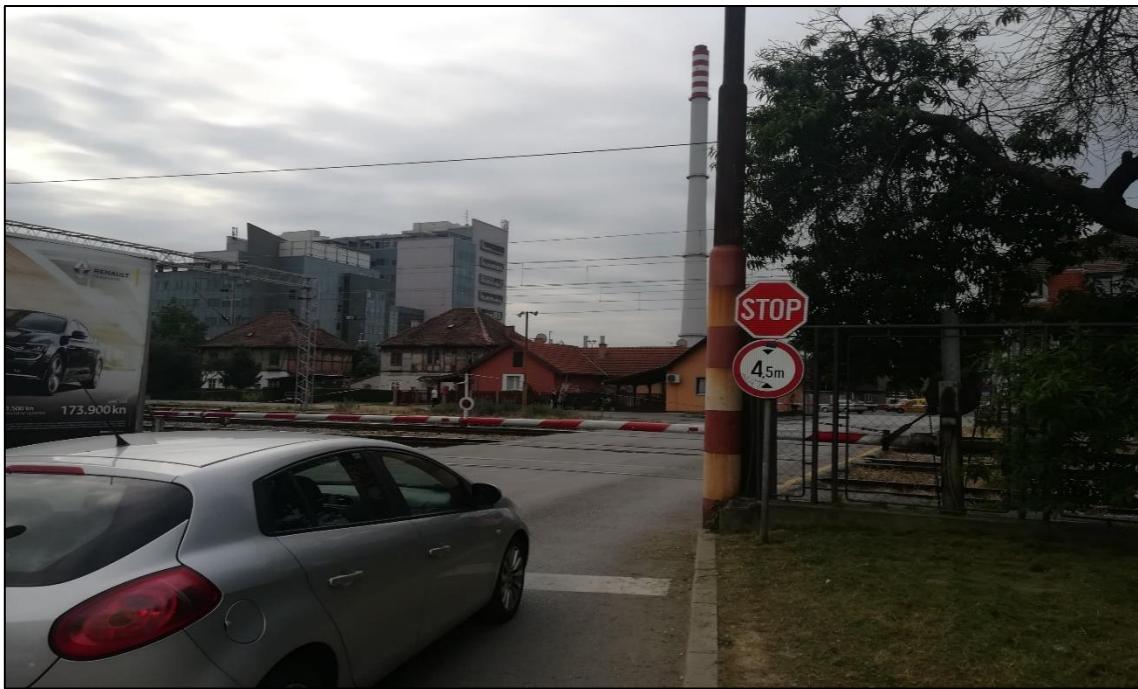
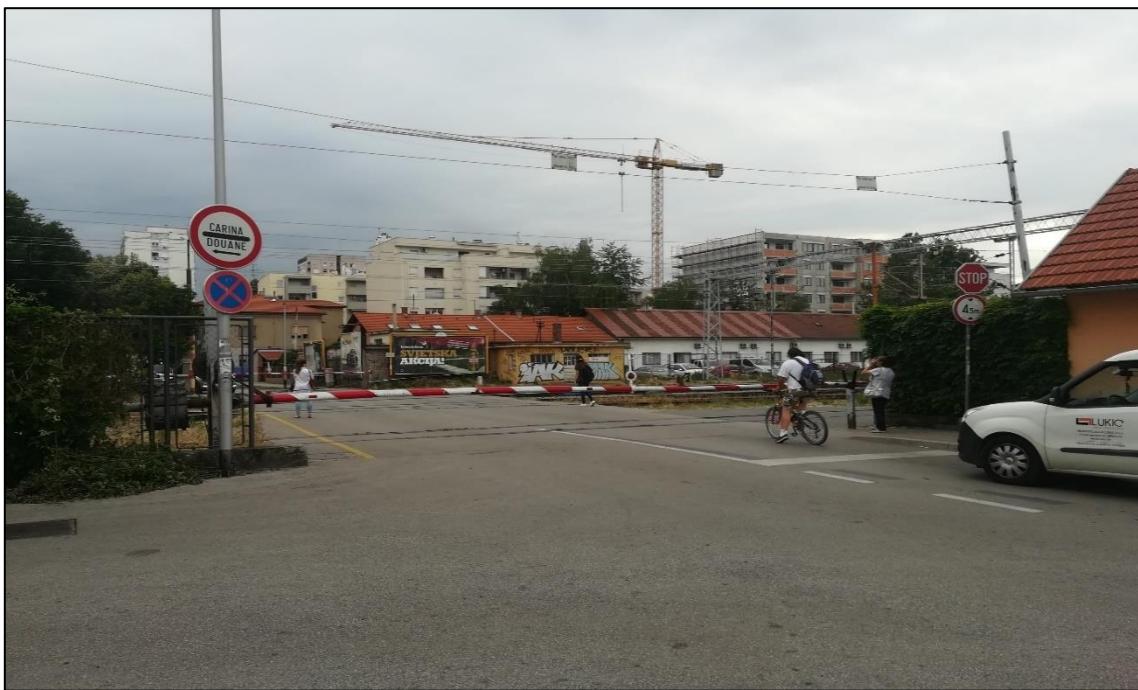
Ovaj željezničko-cestovni prijelaz osiguran je punim branikom i čuvarom (Slika 21. i 22.). Ispred prijelaza nalaze se stupovi za kontrolu visine vozila zbog postojanja kontaktne mreže. Također na ovom prijelazu obavljeno je brojanje prometa, te je statistika prikazana u Tablici 9.

Slika 21. Željezničko-cestovni prijelaz „Vodovodna“ iz smjera sjevera

Slika 22. Željezničko-cestovni prijelaz „Vodovodna“ iz smjera juga

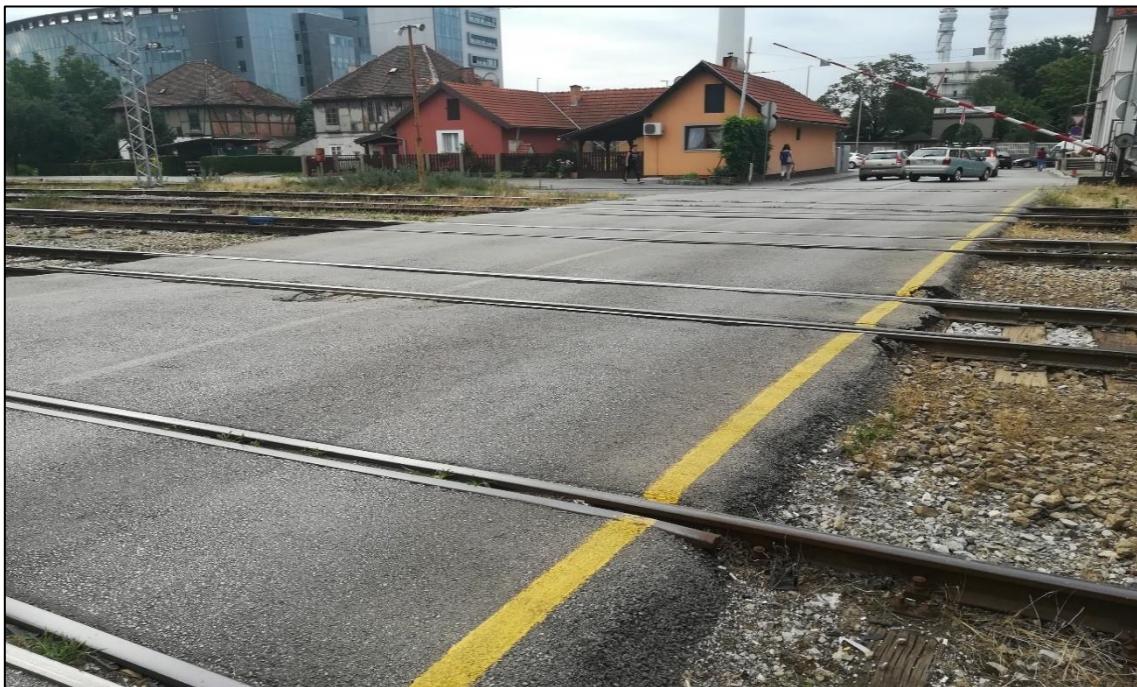
Podloga na željezničko-cestovnom prijelazu izrađena je od asfaltne podloge (Slika 23.).

Slika 23. Prikaz stanja asfaltne podloge na željezničko-cestovnom prijelazu „Vodovodna“

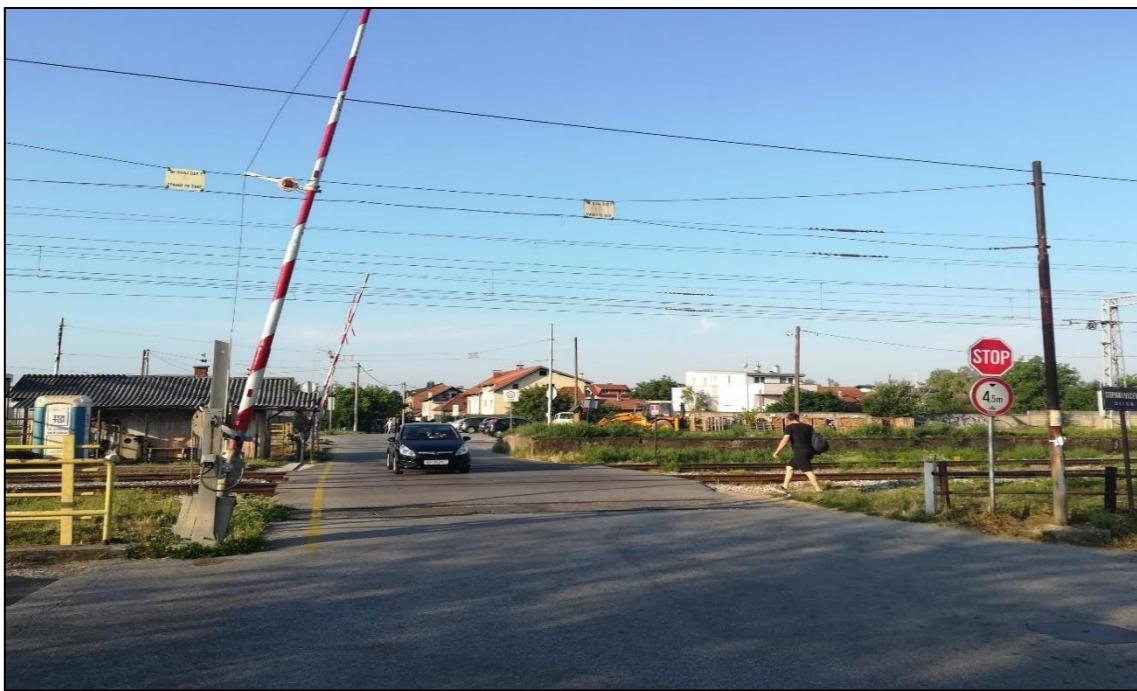
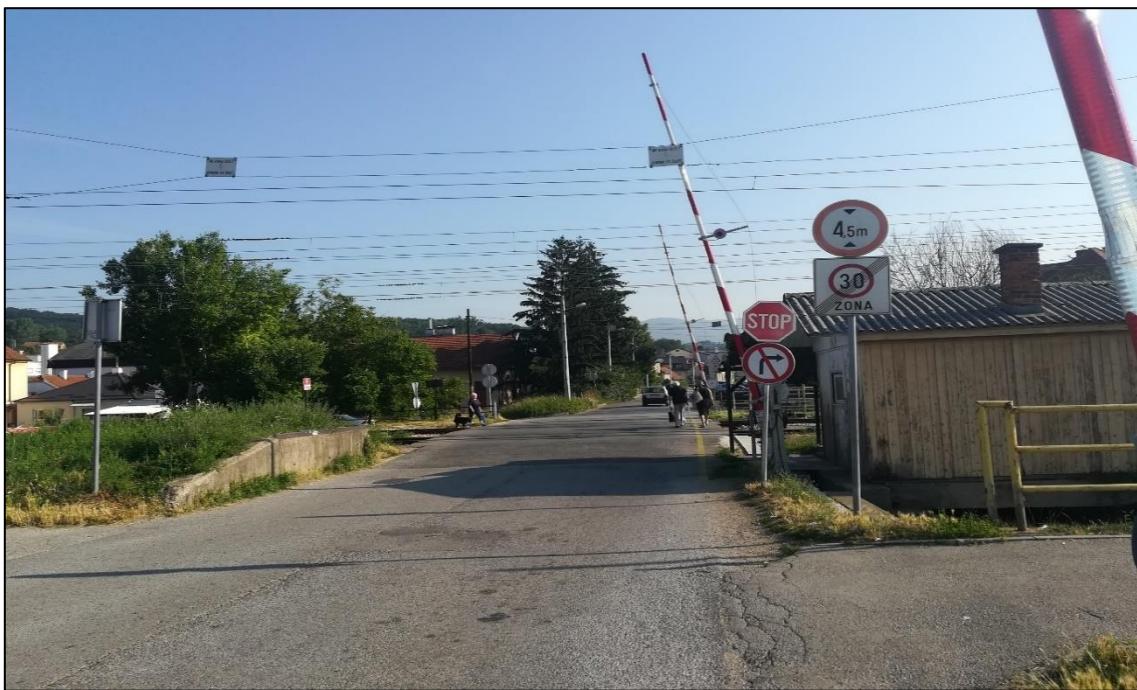
Ovaj željezničko-cestovni prijelaz osiguran je punim branikom i čuvarom (Slika 25. i 26.). Ispred prijelaza nalaze se stupovi za kontrolu visine vozila zbog postojanja kontaktne mreže. Također na ovom prijelazu obavljeno je brojanje prometa, te je statistika prikazana u Tablici 10.

Slika 25. Željezničko-cestovni prijelaz „Sokolska“ iz smjera sjevera

Slika 26. Željezničko-cestovni prijelaz „Sokolska“ iz smjera juga

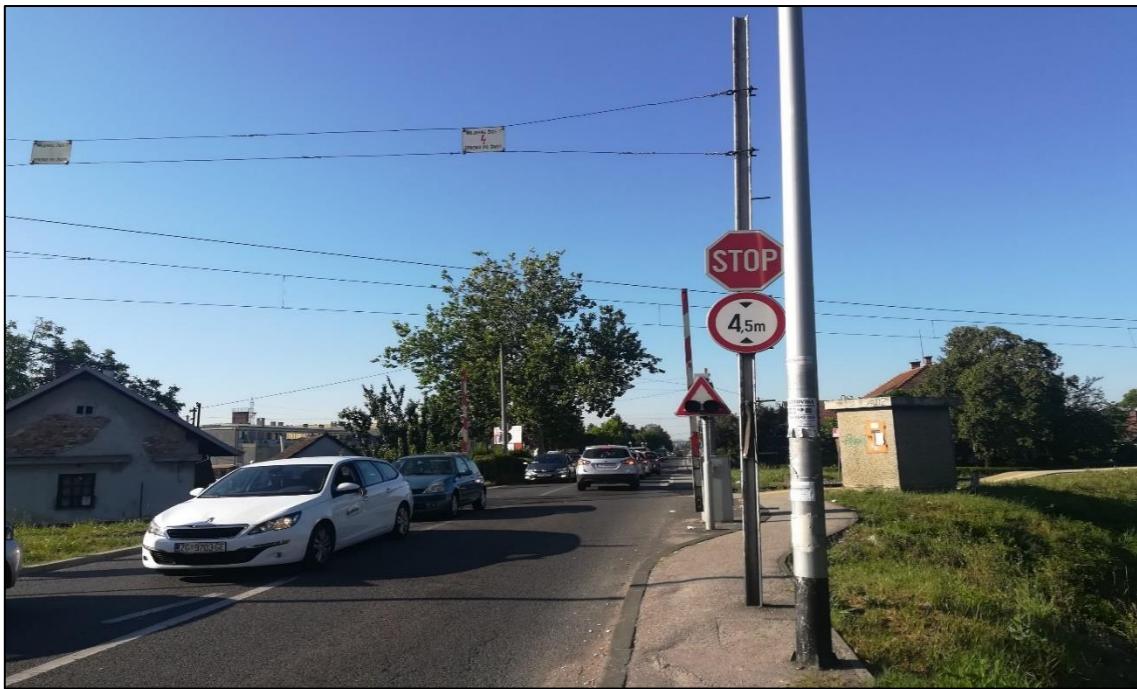
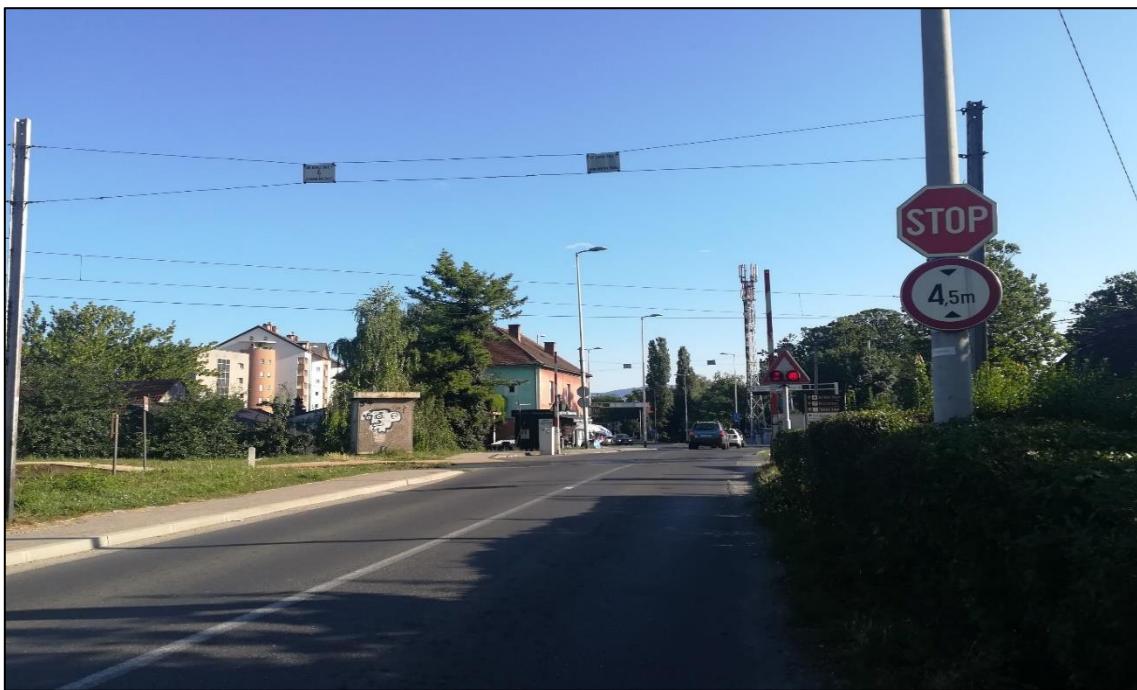
Ovaj željezničko-cestovni prijelaz osiguran je svjetlo-zvučnom signalizacijom i polubranicima (Slika 29. i 30.). Ispred prijelaza postavljeni su stupovi za kontrolu visine vozila zbog postojanja kontaktne mreže. Također na ovom prijelazu obavljeno je brojanje prometa, te je statistika prikazana u Tablici 11.

Slika 29. Željezničko-cestovni prijelaz „Remetinec“ iz smjera sjevera

Slika 30. Željezničko-cestovni prijelaz „Remetinec“ iz smjera juga

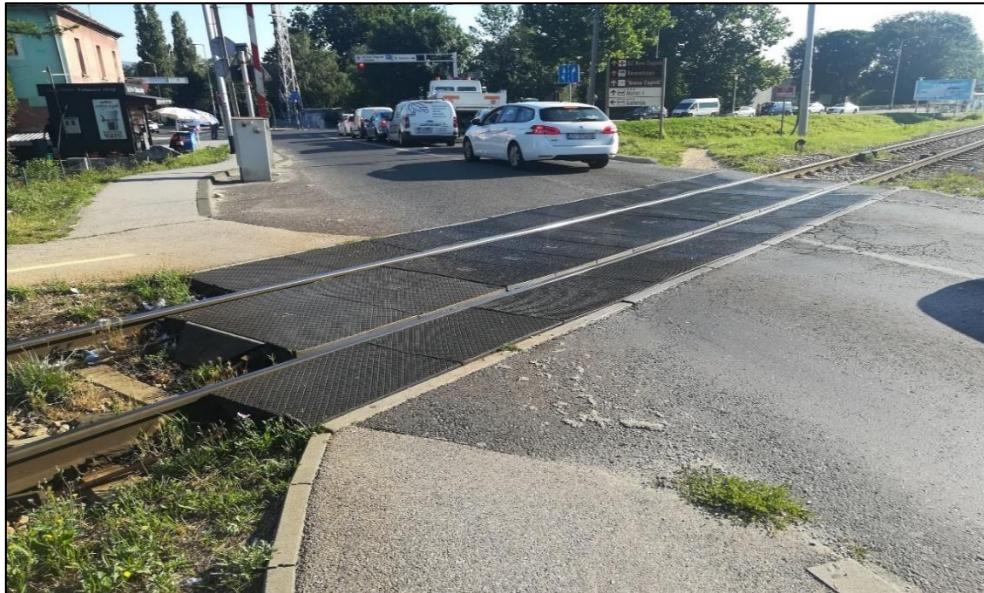
Podloga na željezničko-cestovnom prijelazu koji se nalazi na jednokolosječnoj pruzi izrađena je od gumiranih ploča tvrtke „STRAIL“ (Slika 31.).

Slika 31. Prikaz stanja gumiranih ploča na željezničko-cestovnom prijelazu „Remetinec“

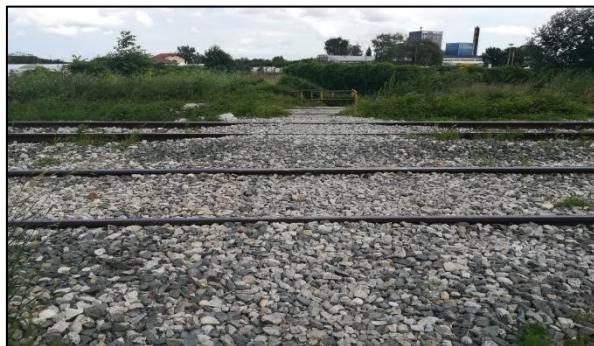
Podloga na željezničko-cestovnom prijelazu izrađena je od kamene podloge koja se prostire preko dvokolosiječne pruge te nije baš adekvatno rješenje zbog toga što onemogućuje normalan hod pješaka preko samog prijelaza (Slika 141.).

Slika 141. Prikaz stanja kamene podloge na željezničko-cestovnom prijelazu „Resnik“
