Mjere povećanja sigurnosti na željezničko-cestovnim prijelazima na području grada Zagreba

Master's thesis / Diplomski rad

2018

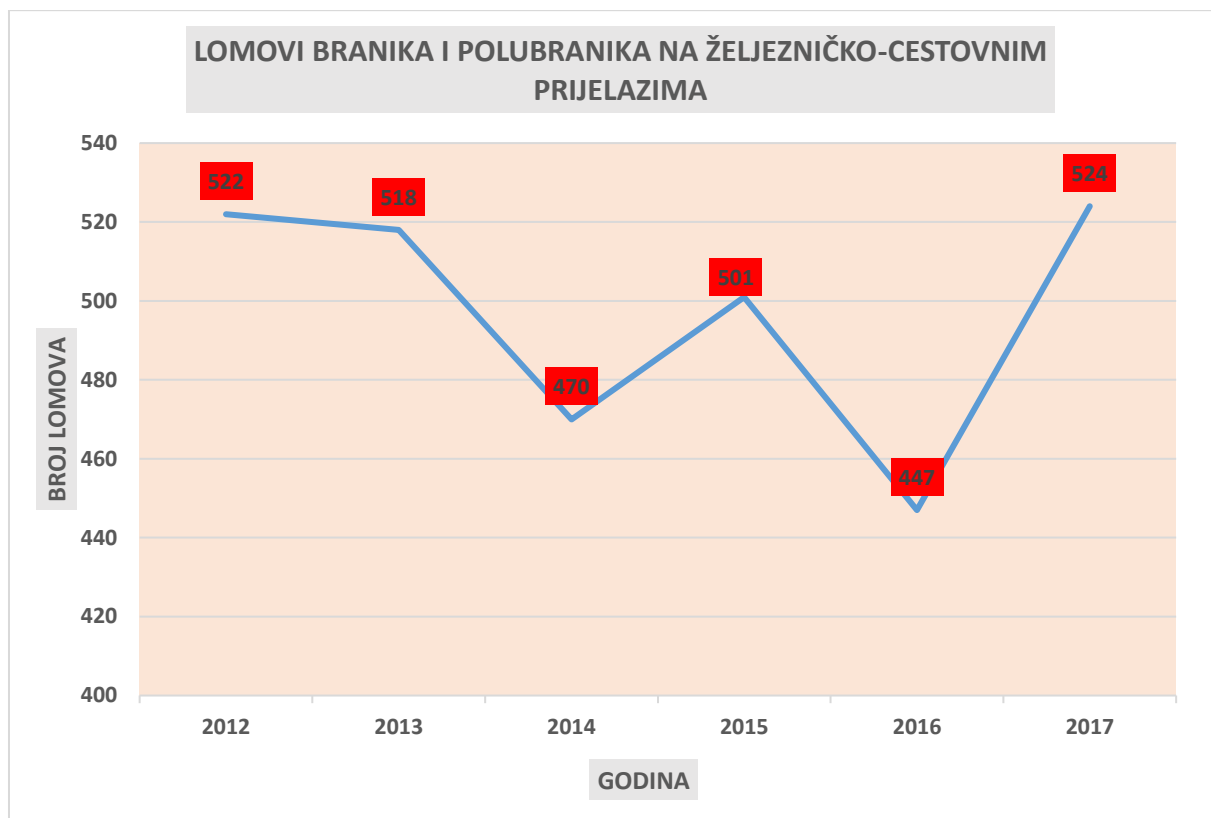
Grafikon 3. Broj lomova polubranika/branika na željezničko-cestovnim prijelazima u Republici Hrvatskoj za razdoblje od 2012.g. do 2017.g. [4]

Primjećuje se trend smanjenja naleta na branike ili polubranike do 2016. godine, ali taj broj naleta u 2017. godini je opet u porastu i dalje je zabrinjavajuće visok, a to govori dosta o razini prometne nekulture u Republici Hrvatskoj.

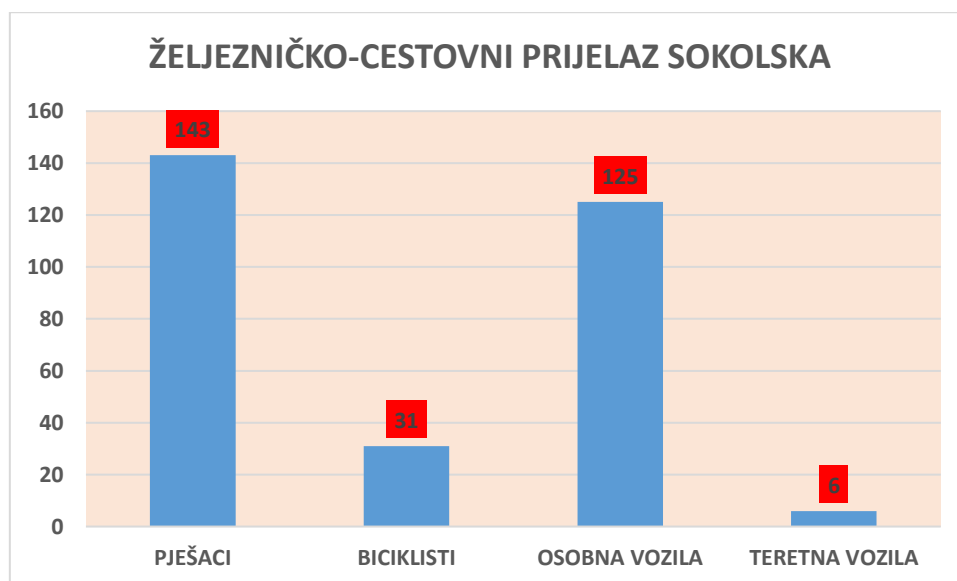
Grafikon 8. Broj korisnika na željezničko-cestovnom prijelazu Sokolska

Iz Grafikona 8. je vidljivo da željezničko-cestovni prijelaz Sokolska najviše koriste pješaci i osobna vozila, dok je biciklista i teretnih vozila koji prelaze taj prijelaz dosta manje.
